# ENTRE LA HISTORIA Y LA INNOVACIÓN: DIAGNÓSTICO PATRIMONIAL Y ENFOQUES DE INTERVENCIÓN PARA LA CASA BOMBAL DE MENDOZA, EX ESCUELA DE MÚSICA-UNCUYO

**Cátedra:** Intervención del Patrimonio, FING UNCUIYO

**Año:** 2025

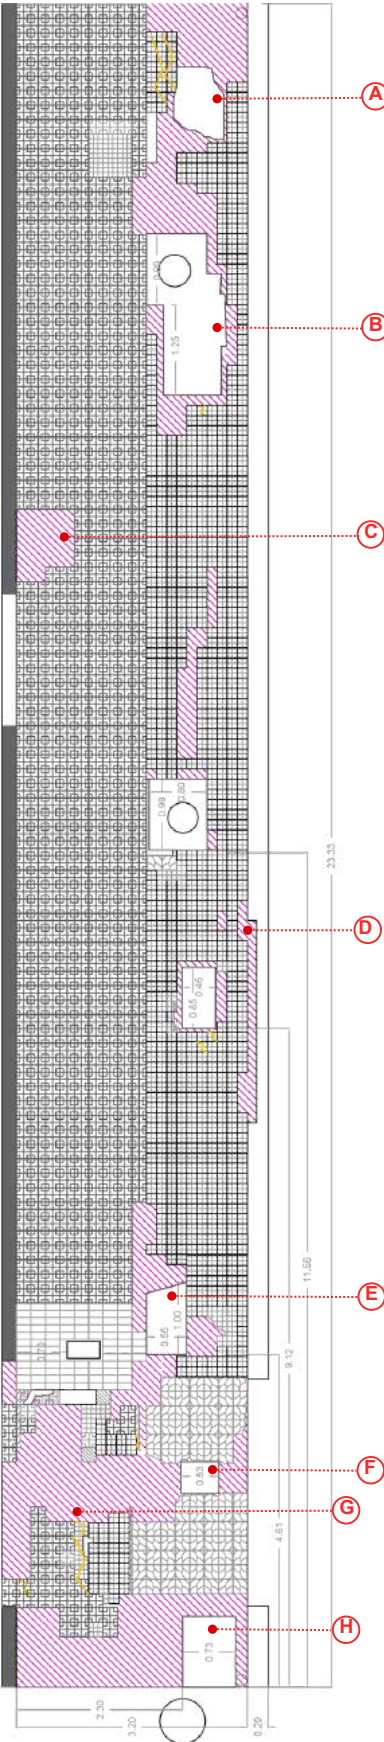
**OBSERVACIONES:** NOTABLE DETERIORO EN EL PAVIMENTO DE LA VEREDA, MANIFESTADO A TRAVÉS DE DESPRENDIMIENTOS DE BALDOSAS, FISURAS, GRIETAS, HUNDIMIENTO DE SOLADO Y LEVANTAMIENTOS, DEBIDO A RAÍCES DE ÁRBOLES CERCANOS, FUGA DE AGUA SUBTERRÁNEA, PEGAMENTO DEFICIENTE, VIBRACIÓN, ETC. SE OBSERVA UNA VARIEDAD DE DISEÑOS DE BALDOSAS PRODUCTO DE REPARACIONES PARCIALES, LO QUE HA GENERADO LA PÉRDIDA DE LA LÍNEA DE JUNTA ORIGINAL Y UN DESORDEN GENERAL EN EL PATRÓN DE COLOCACIÓN.

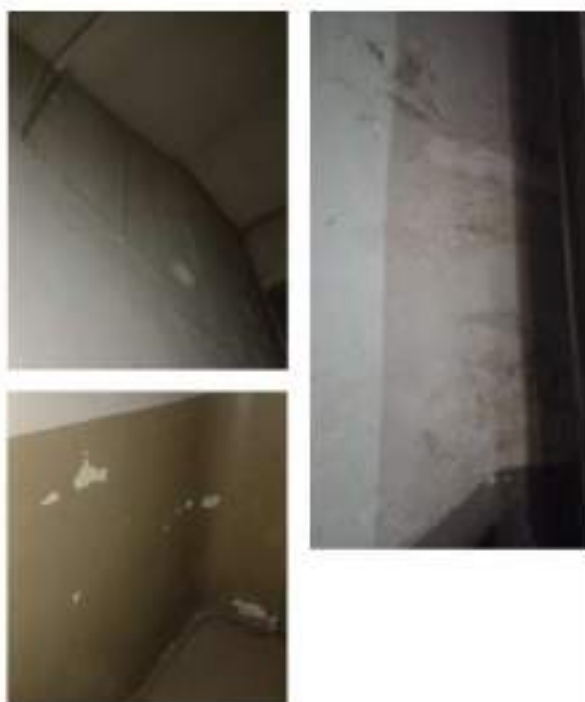
Fisuras, grietas y desprendimiento de la pintura.  
Elemento faltante.

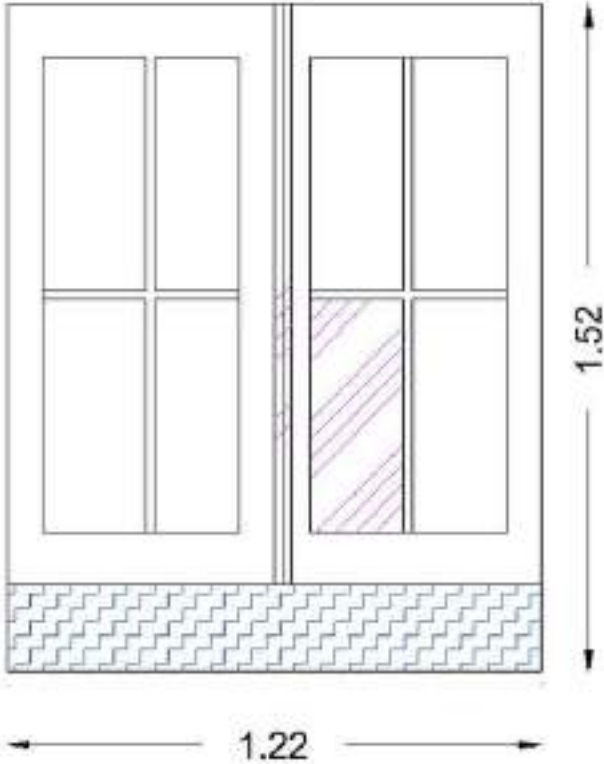
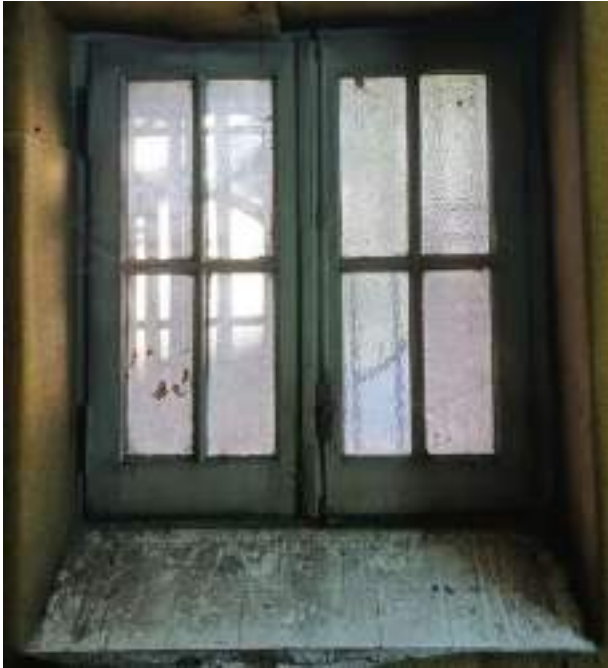
| | | | | <br>Suciedad acumulada en antepecho | | | |
| REFERENCIAS | | | | <br>Cambio de herrajes originales | | | |

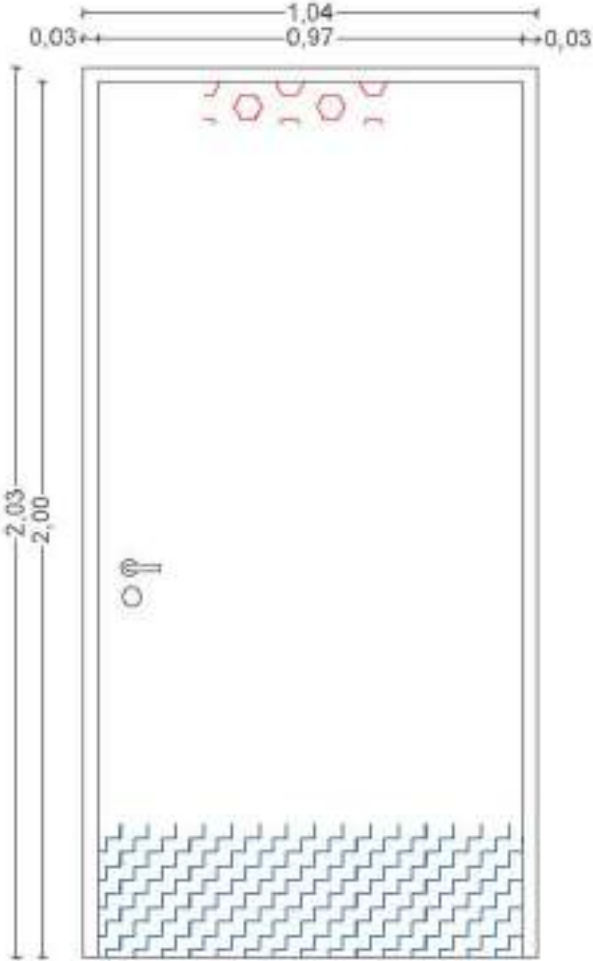
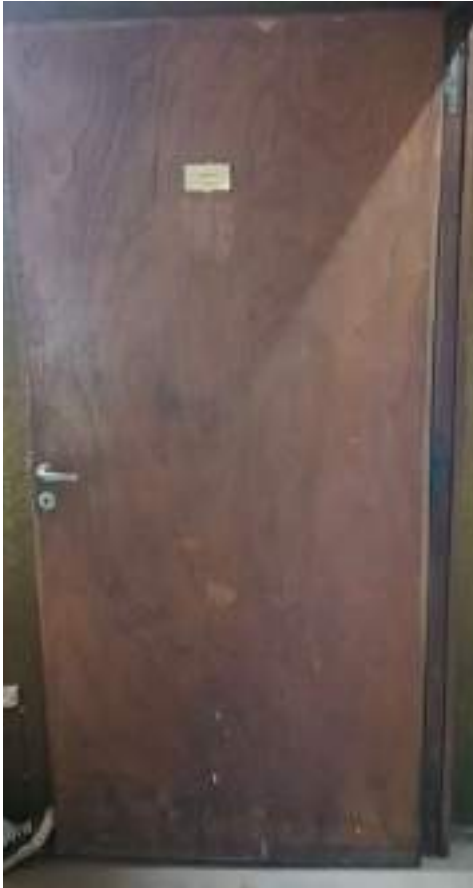
| | | | | La foto es tomada así por que la puerta no cerraba por un elevamiento del suelo | | | | |

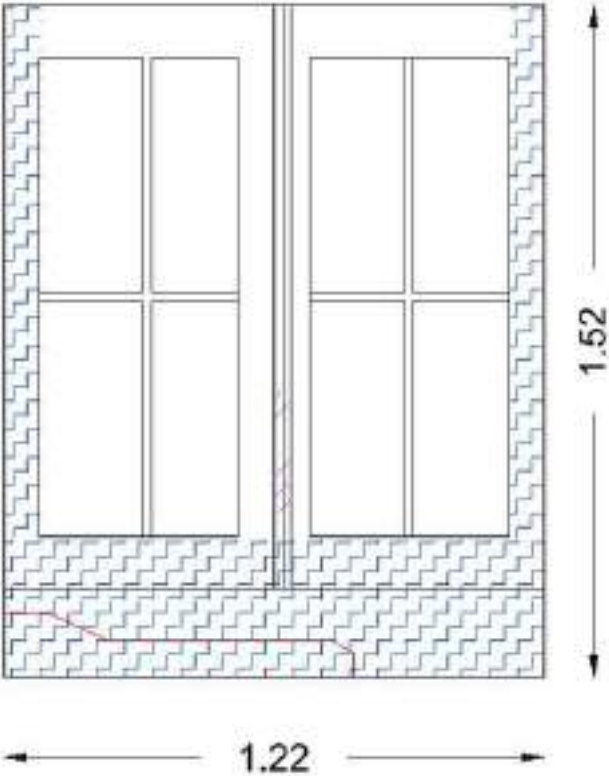
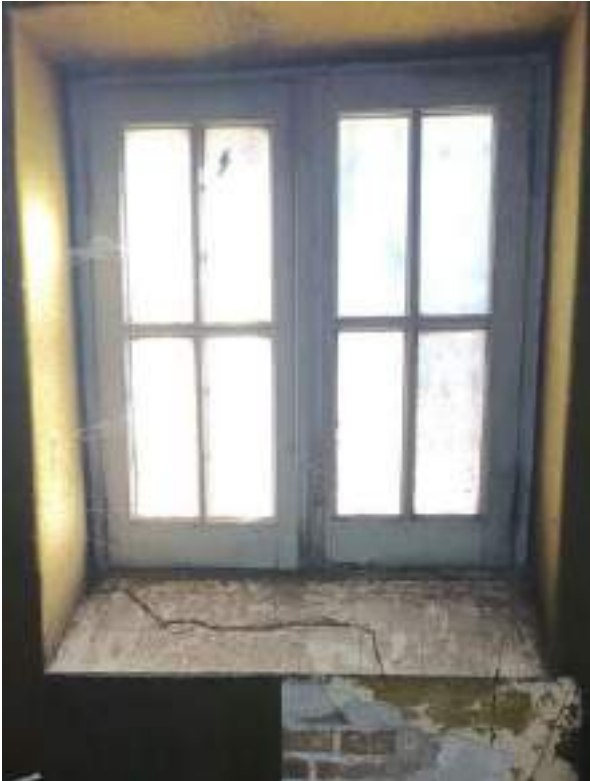
| | | | | Antepecho agrietado por falla estructural asociada al muro | | | | |

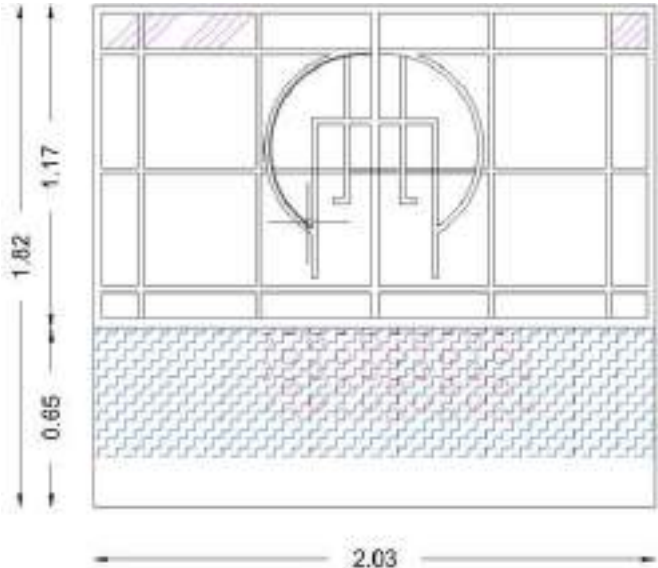
| <p><b>OBSERVACIONES:</b> Suciedad general. Vidrios rotos. Algunos vidrios se han cambiado, como resultado, se nota la diferencia entre el tipo de lagrimeado. Antepecho deteriorado, baldosas despegadas produciendo un levantamiento. Herrajes originales.</p> | | |
| <p><b>FOTOS Y DETALLES</b></p> <div> <div> <p>Cambio de textura en los vidrios</p> <p>Herrajes originales</p> <p>Desprendimiento de baldosas</p> </div> <div> <p>REFERENCIAS</p> <div> <p>Desechos y Suciedad</p> </div> <div> <p>Alteración</p> </div> <div> <p>Desprendimientos</p> </div> </div> </div> | | |

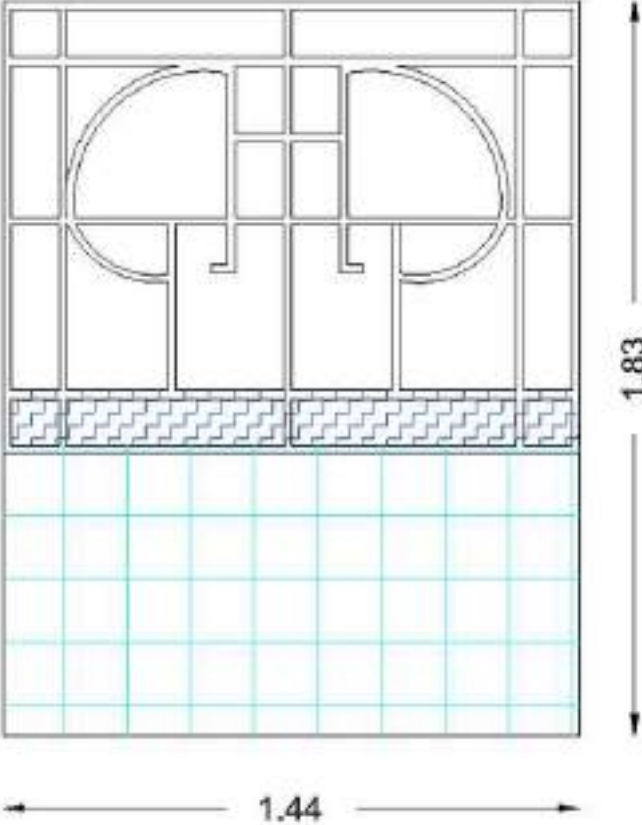
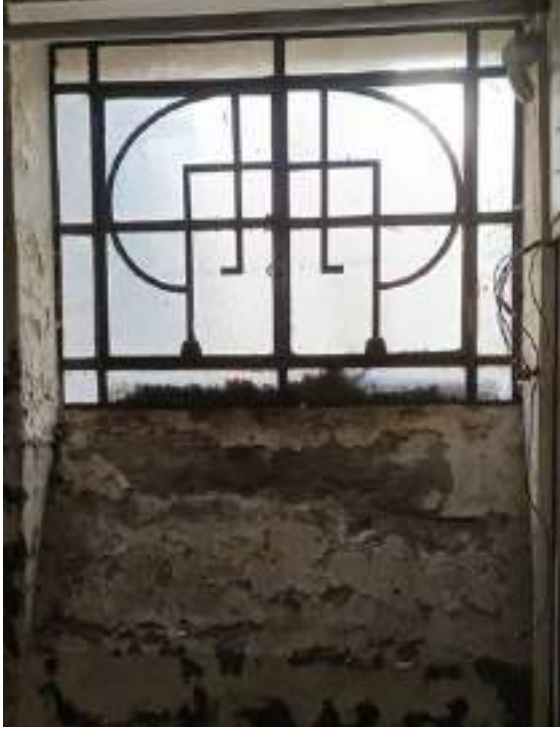
| | | | | <br>Humedad causada por acumulación de agua en la zona exterior al muro | | | |

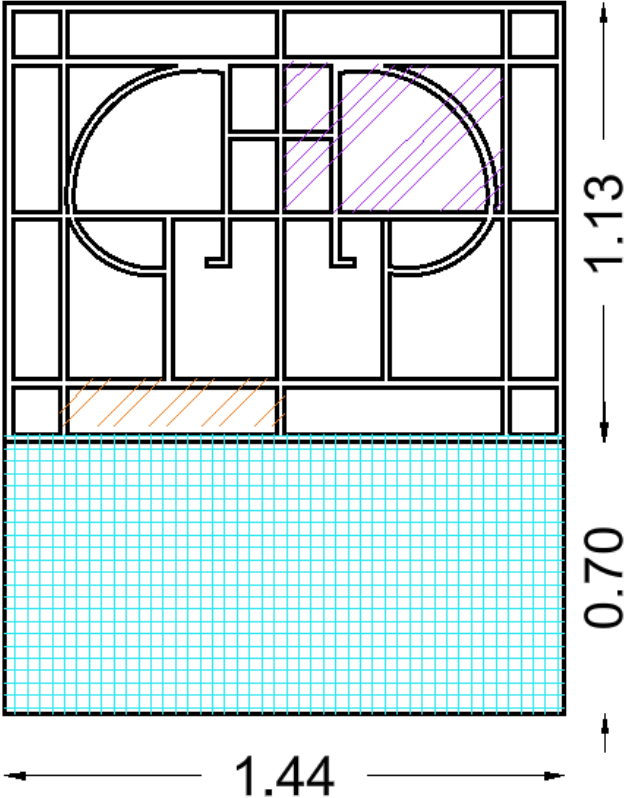
| | <p>Humedad causada por acumulación de agua en la zona exterior al muro</p> |

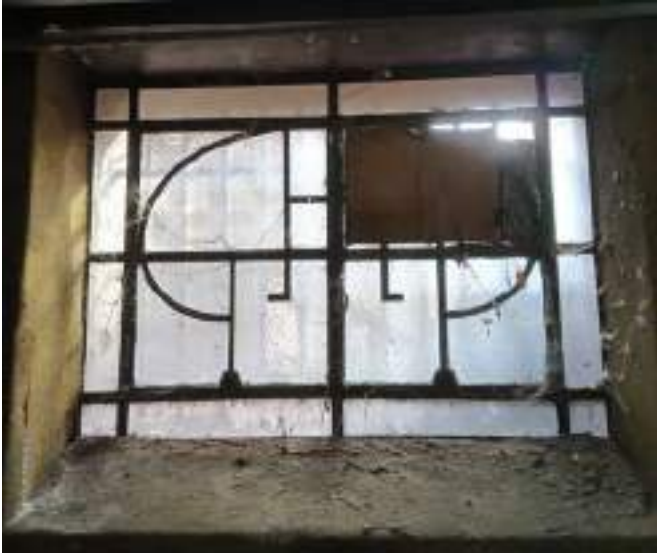
Acumulación de telarañas, suciedad y polvo debido a que el vidrio se encuentra roto y la abertura da al exterior

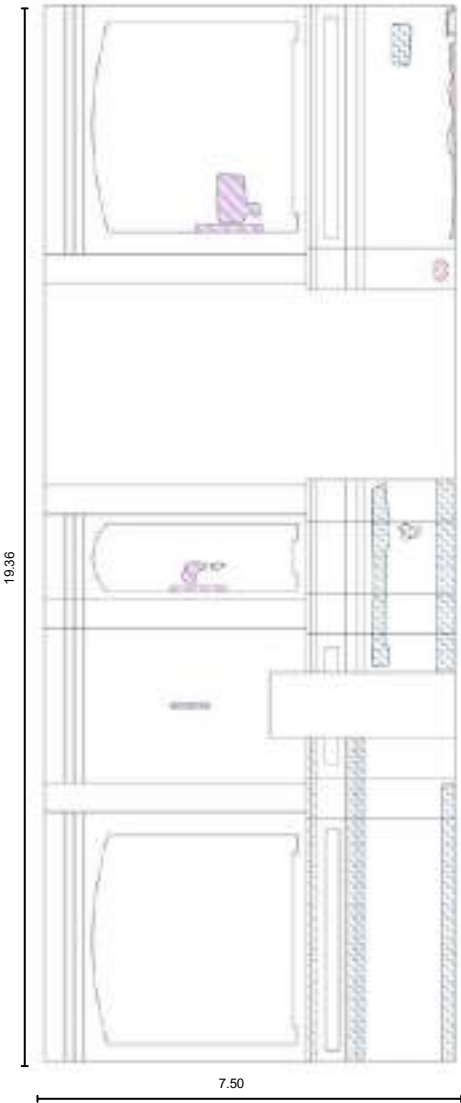
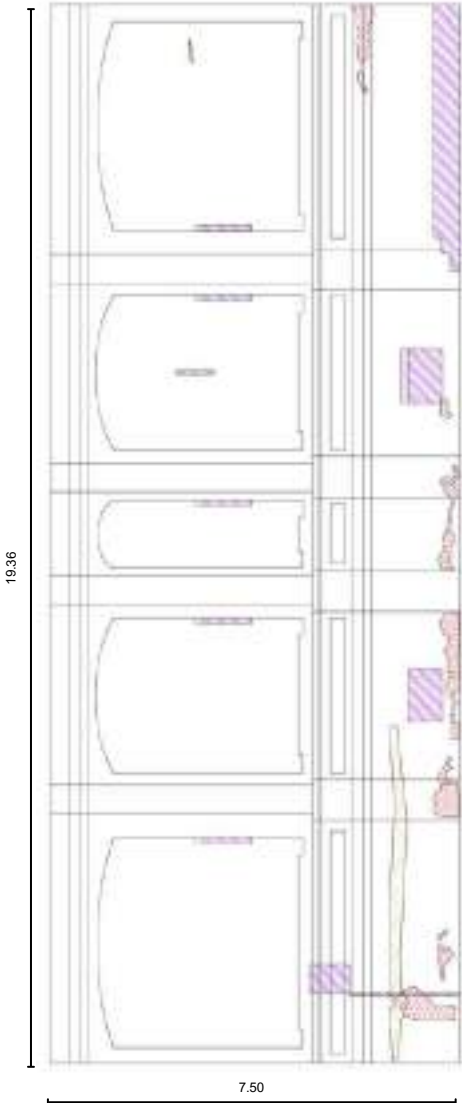
| <p><b>OBSERVACIONES:</b><br/>Los muros presentan lesiones en su parte inferior, ausencia de cerramientos que permiten el ingreso de palomas.<br/>Acumulación de suciedad en elementos ornamentales y estufas.</p> | | |
| <p><b>PATOLOGIAS</b></p> <div> SUCIEDAD DESPRENDIMIENTOS VIDRIO ROTO </div> <div> ALTERACIÓN DE ELEMENTOS FISURA </div> | | |

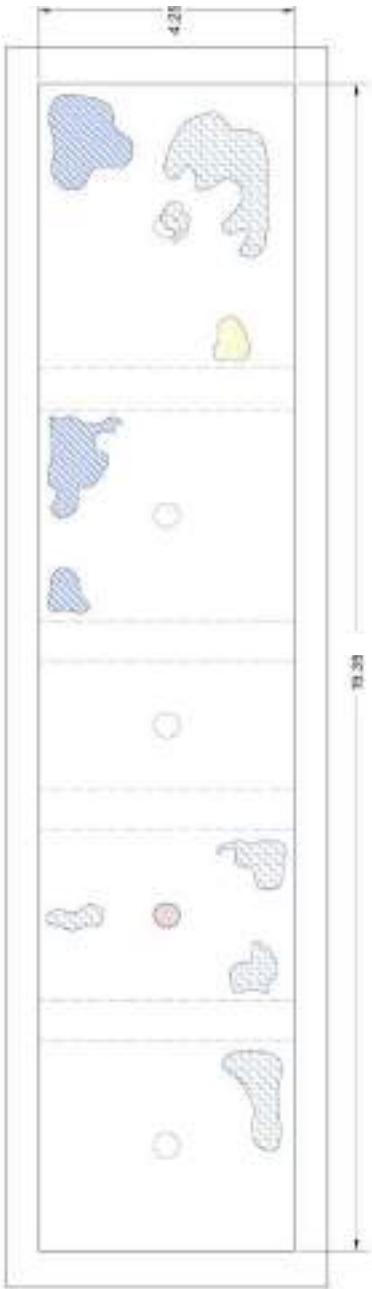
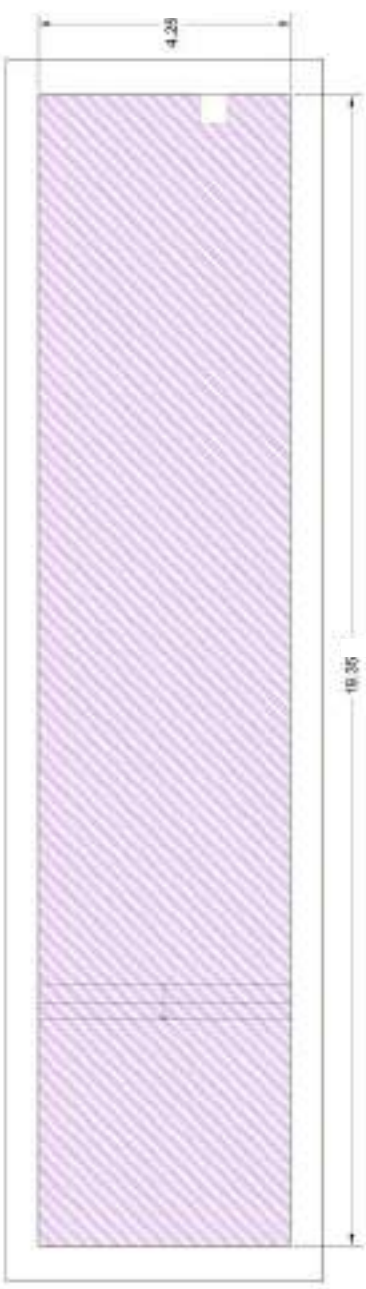
| <div>PATOLOGÍAS</div> <div><div> ALTERACIÓN DE ELEMENTOS (alfombra sobre contrapiso)</div><div><div> SUCIEDAD (telas de araña)</div><div> FALTANTES (ornamento)</div></div><div><div> HUMEDAD DE FILTRACIÓN</div><div> DAÑO POR INCENDIO/QUEMADURA</div></div></div> | | | |

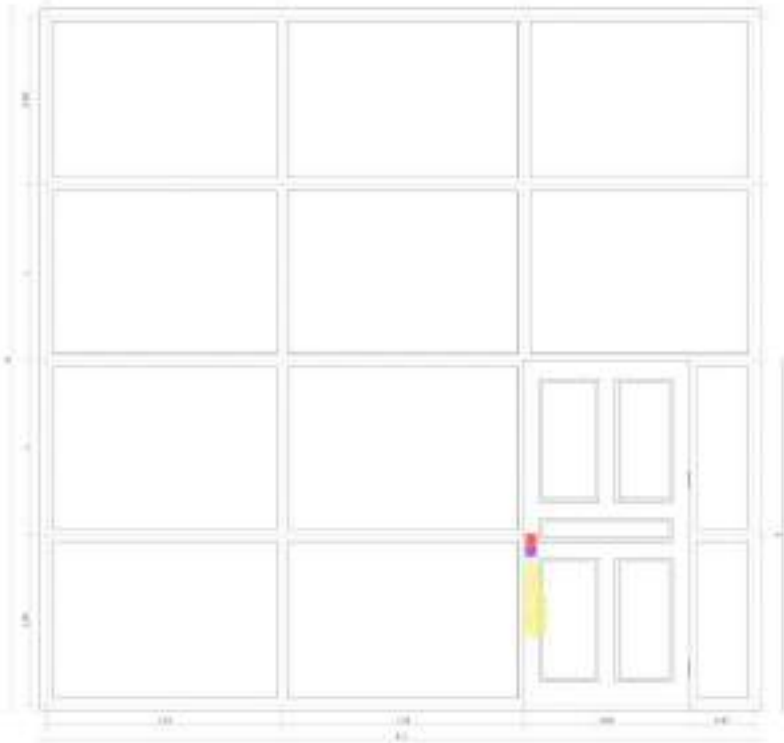
| OBSERVACIONES: Cerramiento añadido, para generar división entre dos espacios (liberación).<br>Estado general deteriorado. Se observa ausencia de picaporte, daño por incendio con marcas de quemadura en la superficie, y la presencia de una cerradura no auténtica que altera la configuración original del elemento. | | | | | | | | |
| PATOLOGÍAS<br> FALTANTES (ausencia de picaporte)<br> DAÑO POR INCENDIO/QUEMADURA<br> ALTERACIONES (presencia de cerradura no auténtica) | | | | | | | | |

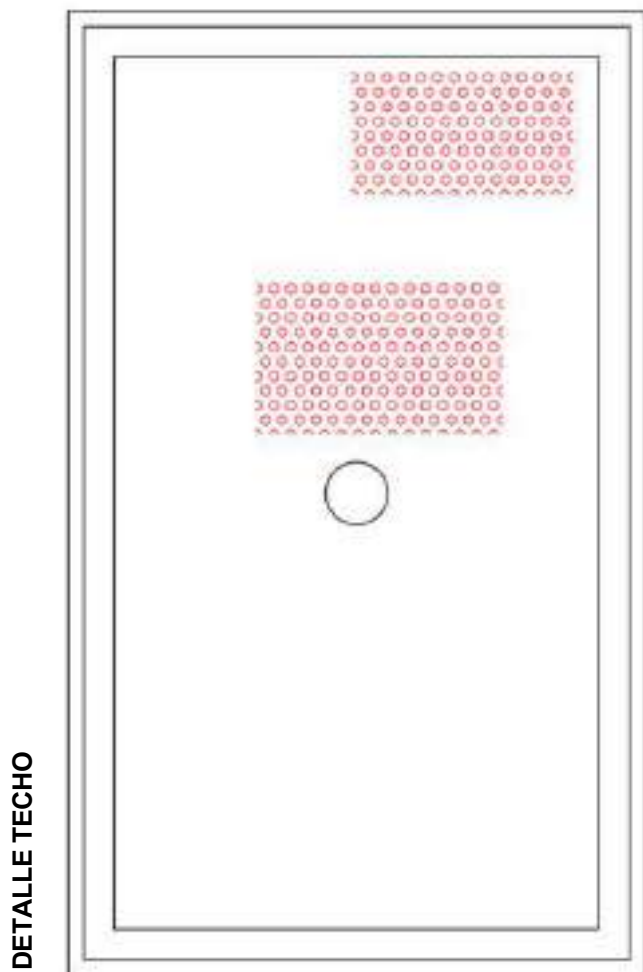
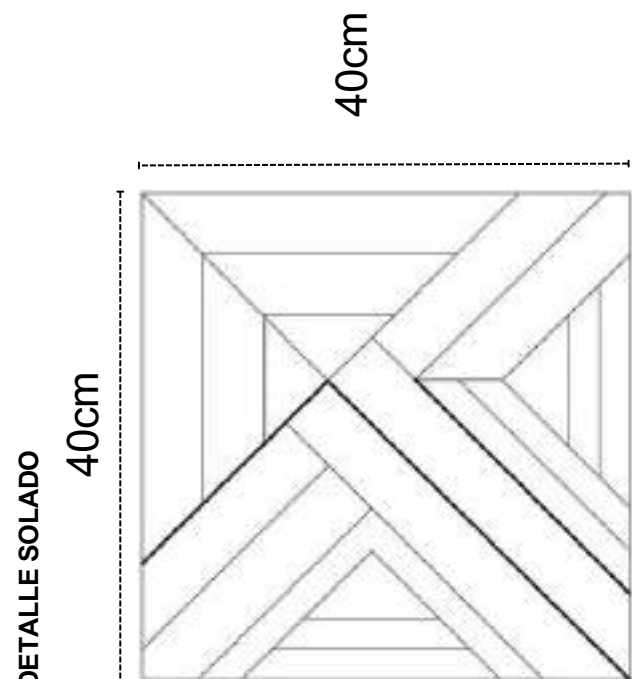
**OBSERVACIONES:** Ambos elementos presentan patologías propias del envejecimiento material sin intervención. El techo podría requerir una limpieza especializada. En el suelo se podría evaluar zonas de recuperación puntual y consolidación estructural del solado de madera, priorizando la conservación de piezas originales.

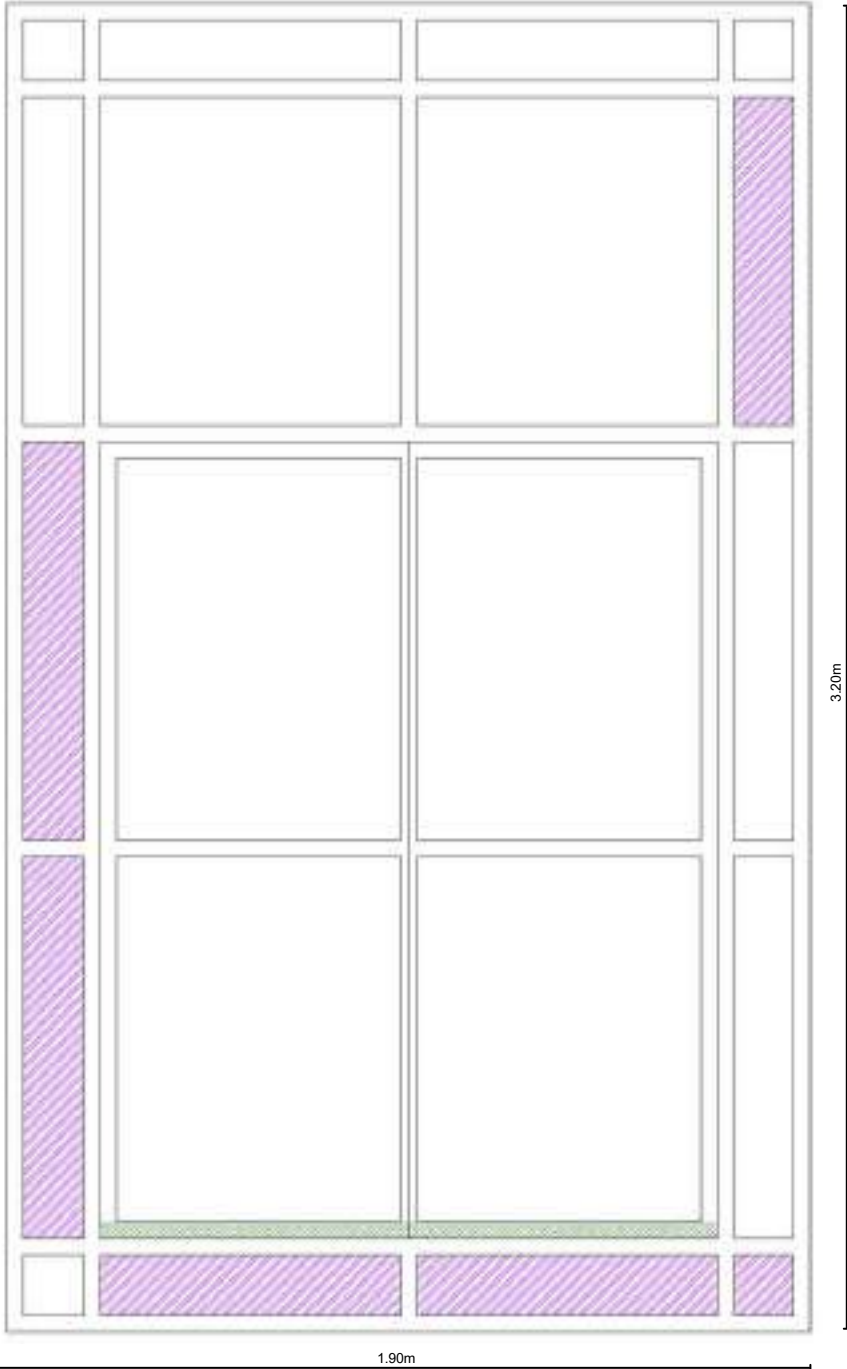
| OBSERVACIONES: Estado general deteriorado. Presenta suciedad superficial, manchas en los vidrios y leve oxido del hierro. Faltante de vidrios originales, cambiados. | | | | | | | | | |
| <div>DETALLE</div> | | | | | | <div>PATOLOGÍAS</div> <div> SUCIEDAD (manchas de pintura y generalizada en vidrios)</div> <div> OXIDACIÓN (generalizada en estructura)</div> <div> ALTERACIÓN DE ELEMENTOS (vidrios no originales)</div> <div>VENTANA 1 15.0</div> | | | |

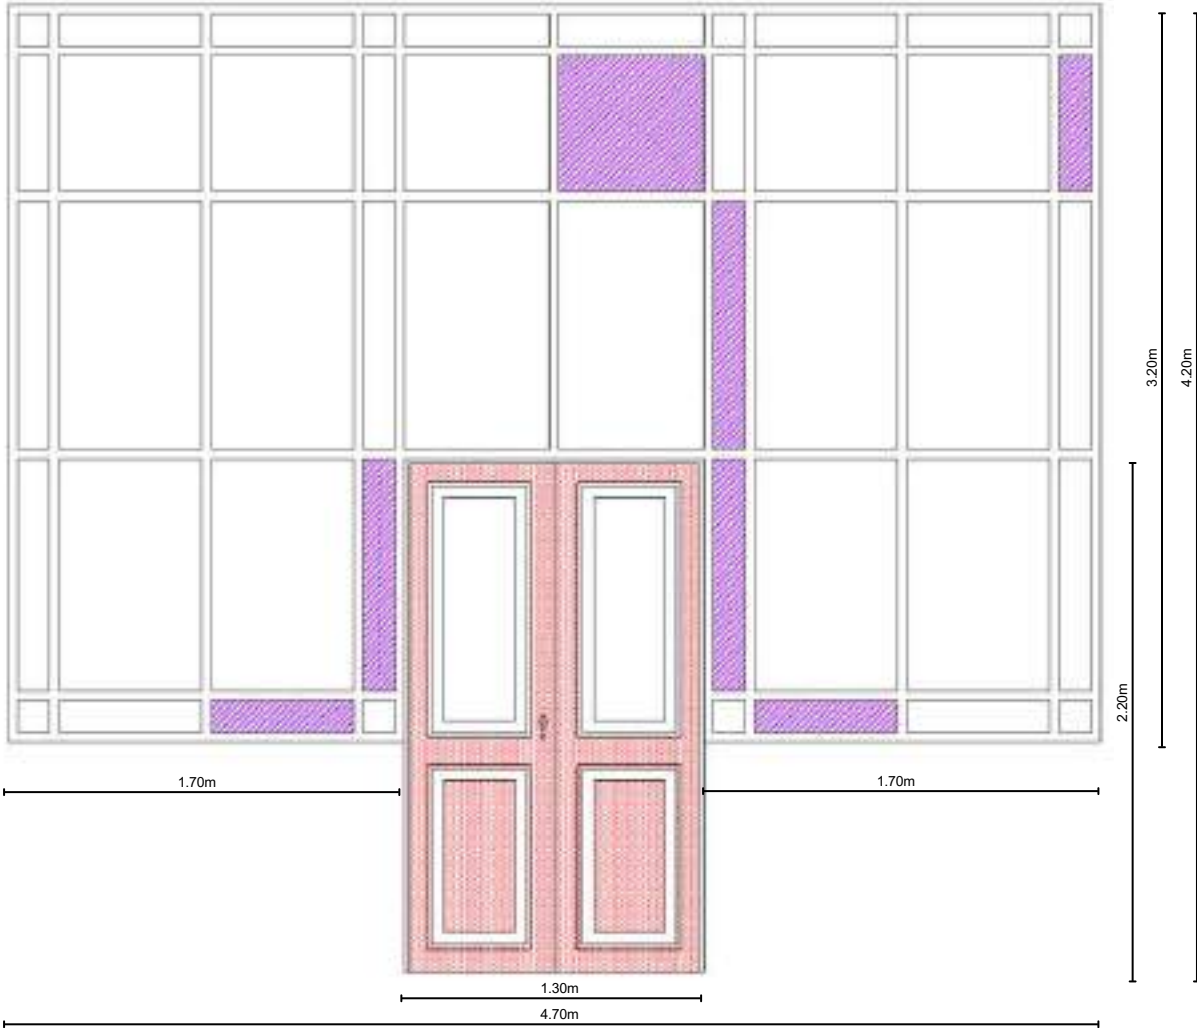
| <div>OBSERVACIONES: Estado general muy deteriorado. Presenta un desgaste en la madera de la puerta debido a la erosión mostrando la madera descascarada y picada, suciedad generalizada, un vidrio diferente a los originales. Puerta descolocada, bisagra de abajo salida. Hierro de estructura oxidado.</div> | | | | | | |
| <div><div><div><div></div><div>DESGASTE (en madera)</div></div><div><div></div><div>SUCIEDAD (generalizada en vidrios)</div></div><div><div></div><div>OXIDACIÓN (generalizada en estructura)</div></div><div><div></div><div>ALTERACIÓN DE ELEMENTOS (vidrios no originales)</div></div><div><div></div><div>EROSIÓN MECÁNICA</div></div></div><div><div>PUERTA VENTANA 15.0</div><div></div></div></div> | | | | | | |

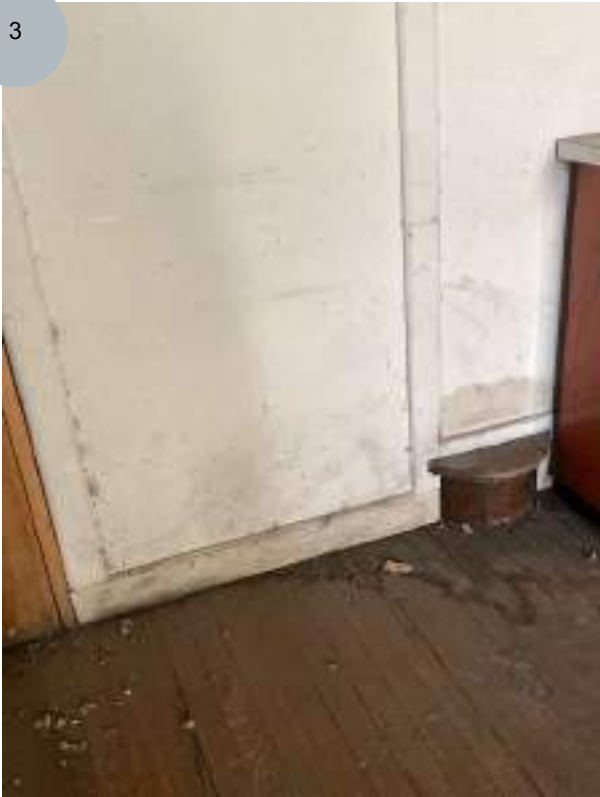
| | | <div>LOCAL: N° 3.3 - AZOTEA</div> <p>OBSERVACIONES: Tras el muro liviano está el ingreso a la azotea con una escalera, sin cubierta (Local 3.3)<br/>Local muy deteriorado por humedad y desechos de animales, principalmente en la escalera y el piso.</p> <div></div> | | | |

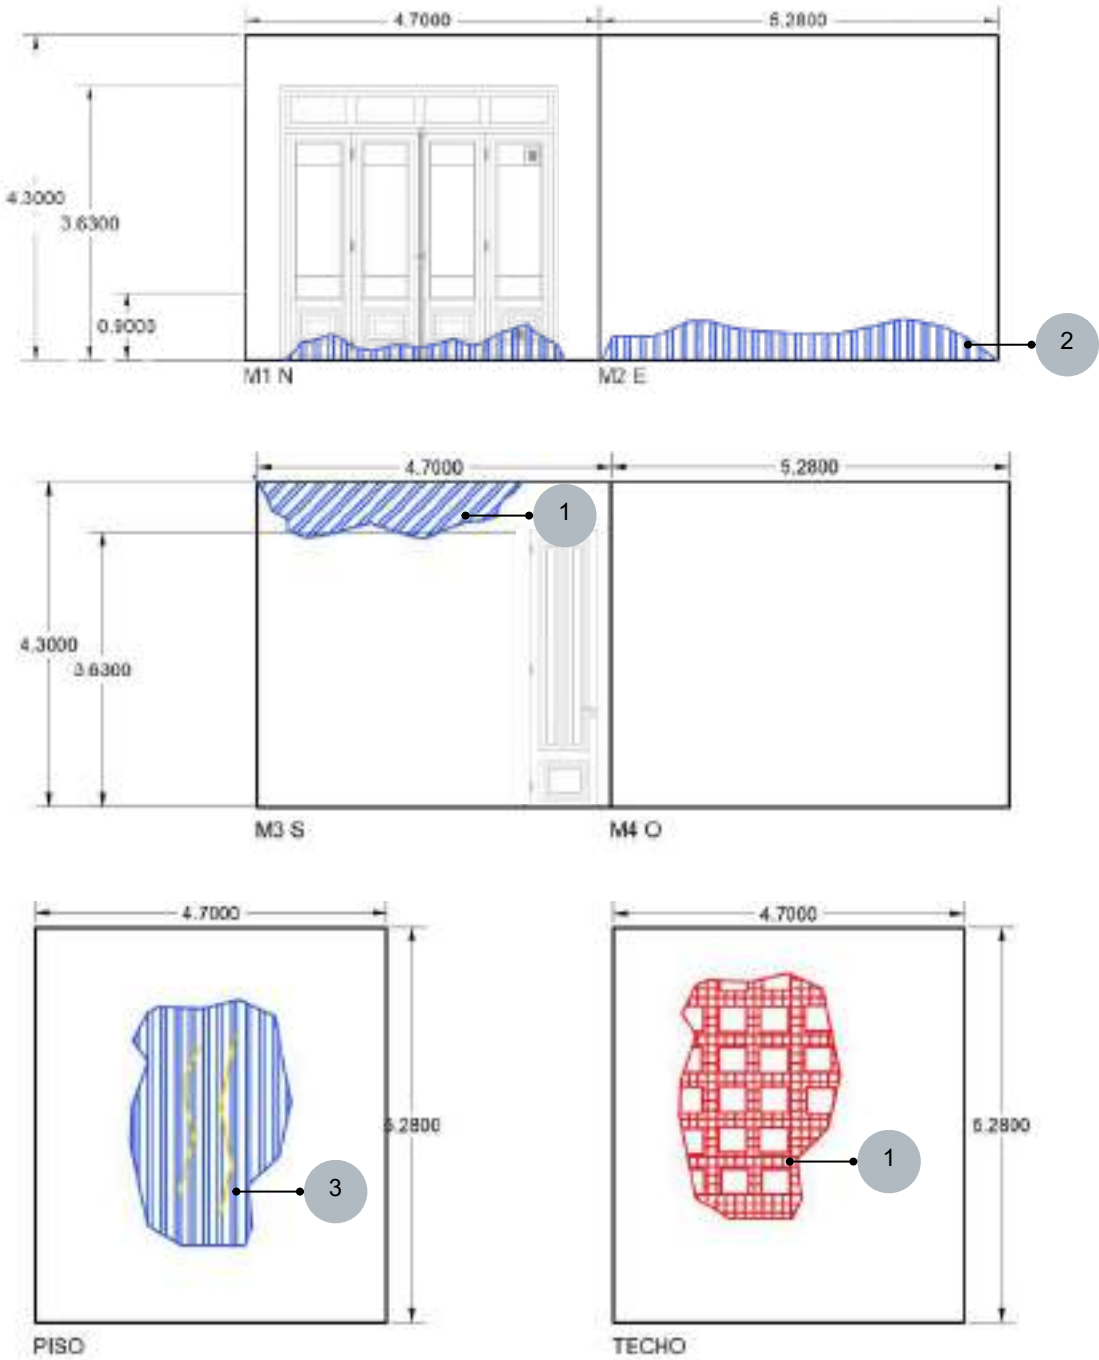
| <p><b>OBSERVACIONES:</b> <b>Cubierta:</b> Malas condiciones. Se observa un desprendimiento del cielorraso.<br/> <b>Piso:</b> Entablonado de madera, presenta humedad y grietas.<br/> <b>Muros:</b> Se observa humedad y descascaramiento de papel.</p> | | |
| <p><b>DESPIECES TECHO Y MURO.</b></p> <div> Patología Física-Humedad- Capilar<br/> Patología Física-Humedad- Filtración<br/> Patología Mecánica-Erosión- Mecánica<br/> Patología Mecánica-Fisura </div> | | |

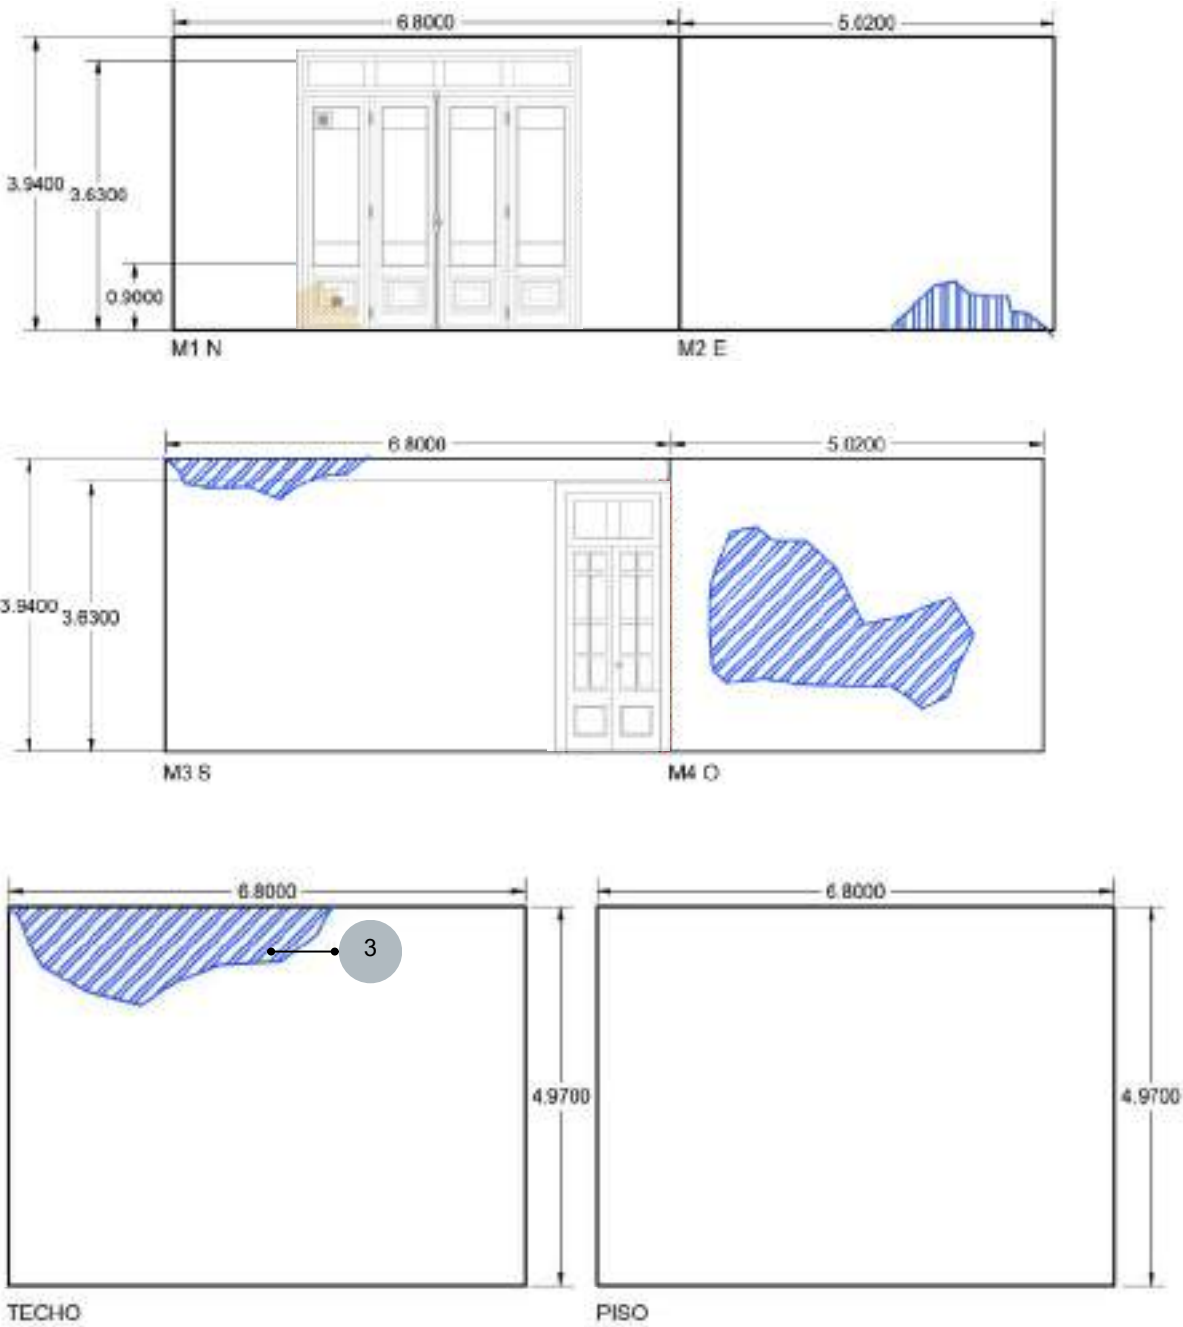
| <p><b>OBSERVACIONES:</b> <b>Cubierta:</b> Presencia de humedad por infiltración en la esquina Noroeste.<br/> <b>Piso:</b> Entablonado de madera, en buenas condiciones.<br/> <b>Muros:</b> Humedad por infiltración, provocando un levantamiento en el tapizado.</p> | | |

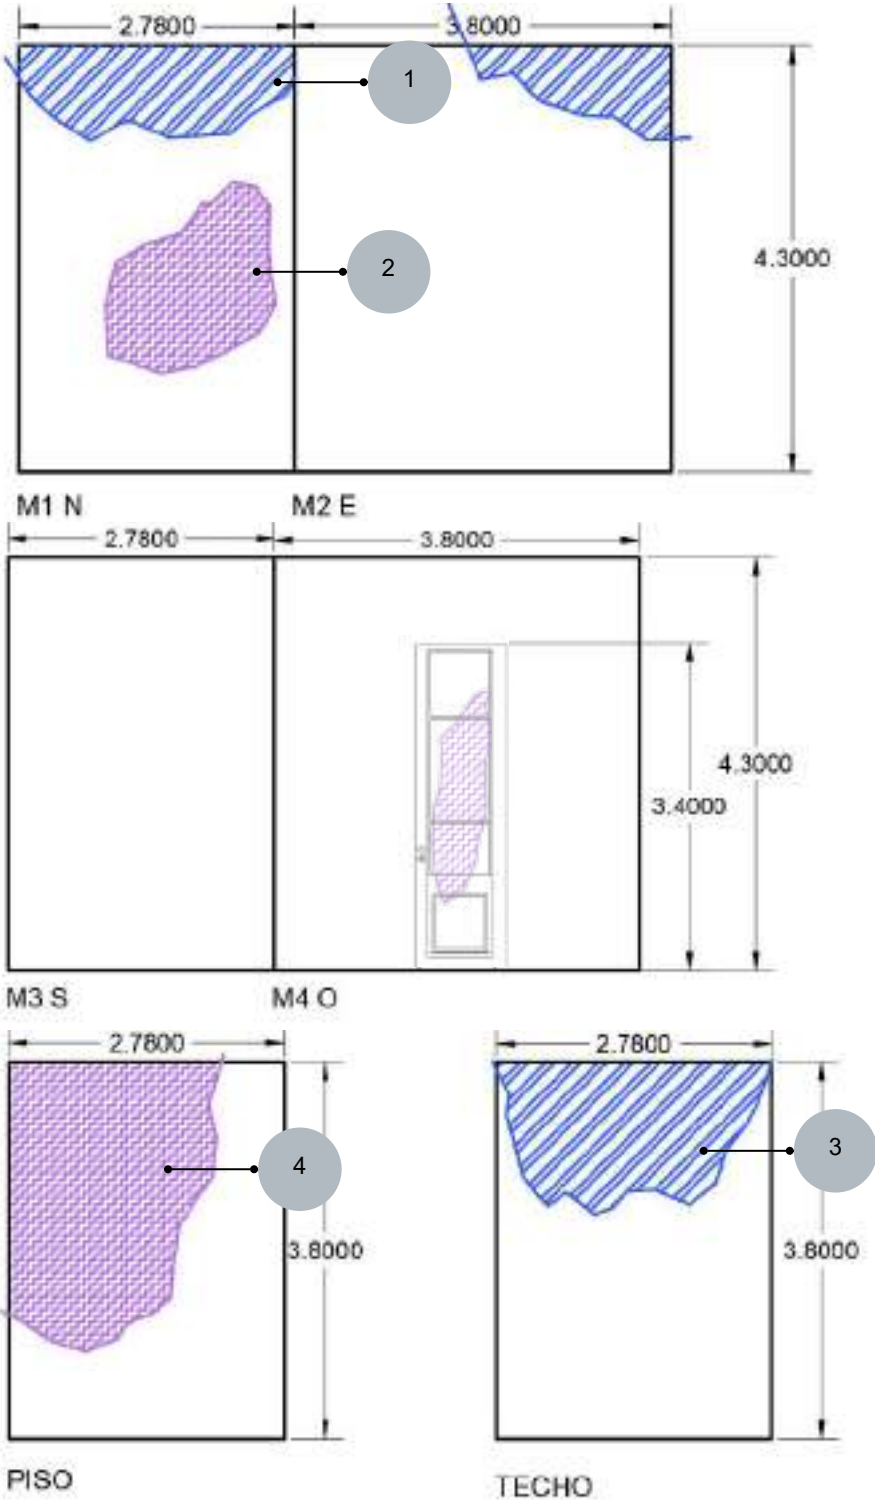
| <p><b>OBSERVACIONES:</b> <b>Cubierta:</b> Malas condiciones se observa humedad y desechos de paloma.<br/> <b>Piso:</b> Buen estado, con presencia de desechos de paloma<br/> <b>Muros:</b> Humedad por infiltración</p> | | |
| <p><b>DESPIECES TECHO Y MURO.</b></p> <div> Patología Física-Humedad- Filtración<br/> Patología Antrópicas- Desechos humanos y animales </div> | | |

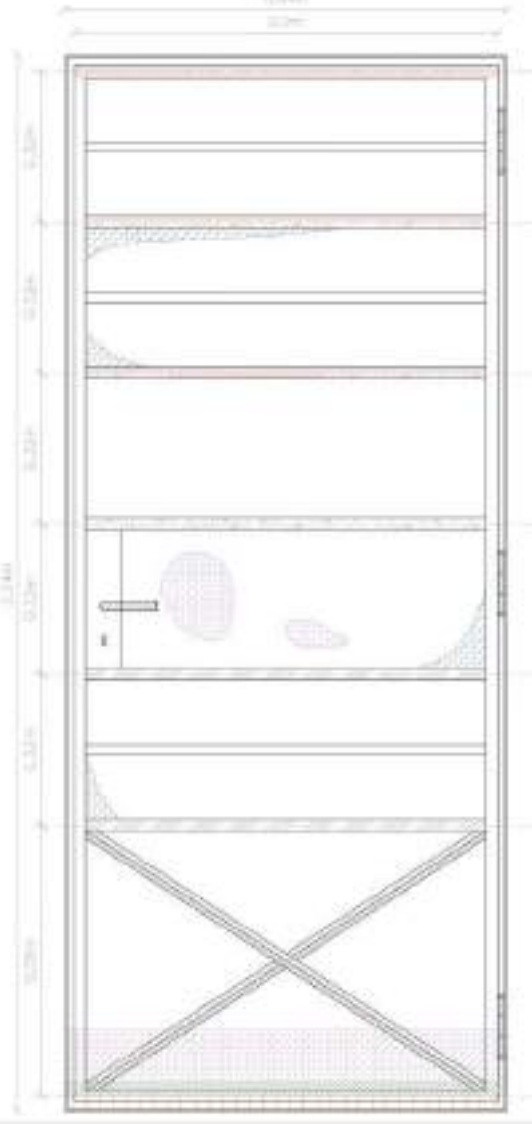
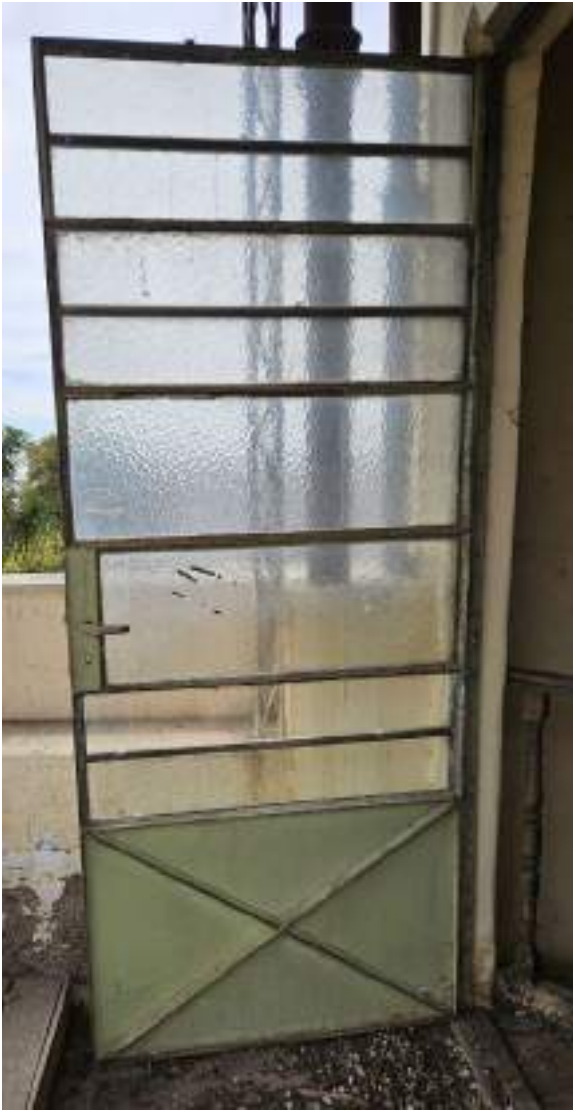
| <p><b>OBSERVACIONES:</b> faltantes de herraje: picaporte metálico exterior.</p> | | | | |

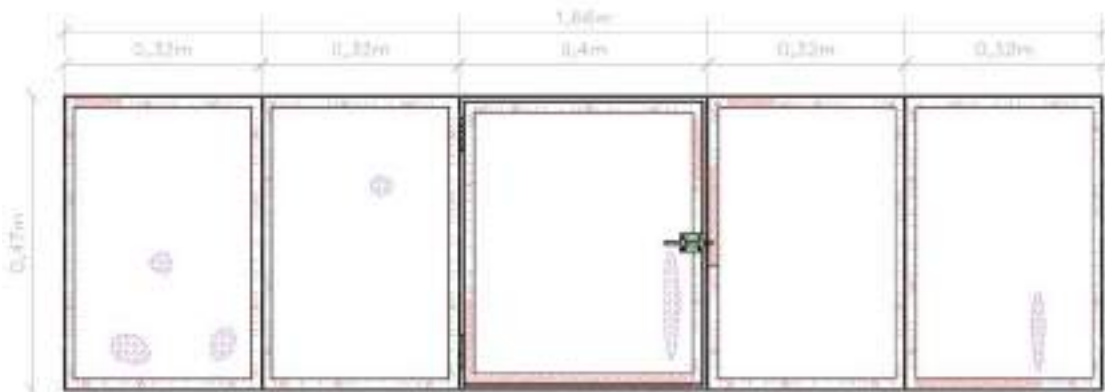
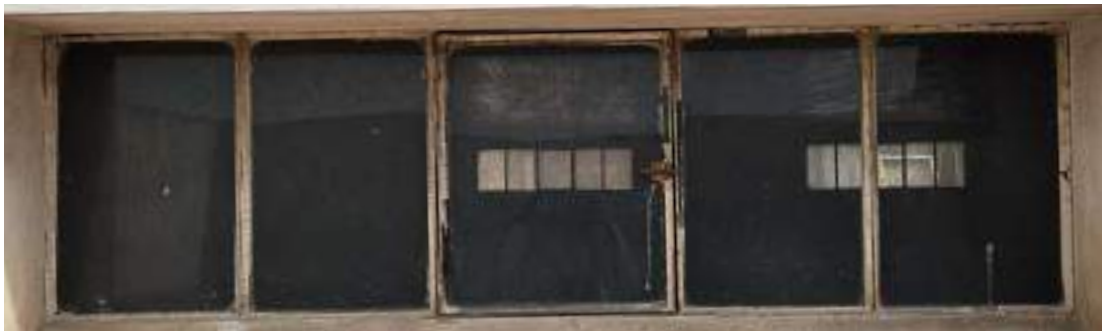
| <br>Presencia de <b>Oxidación</b> en bisagras y pasadores metálicos.<br>Patologías: <ul style="list-style-type: none"><li>• <b>QUÍMICAS - Oxidación</b></li></ul> | | <br><b>Desprendimiento</b> de masilla de sellado en los bordes de las ventanas.<br>Patologías: <ul style="list-style-type: none"><li>• <b>MECÁNICAS - Faltante</b></li></ul> | | <b>REFERENCIAS</b><br> Faltante<br> Desechos ( humanos / animales)<br> Oxidación<br> Alteración de elementos<br> Fisuras<br> Grietas<br> Suciedad | | | |

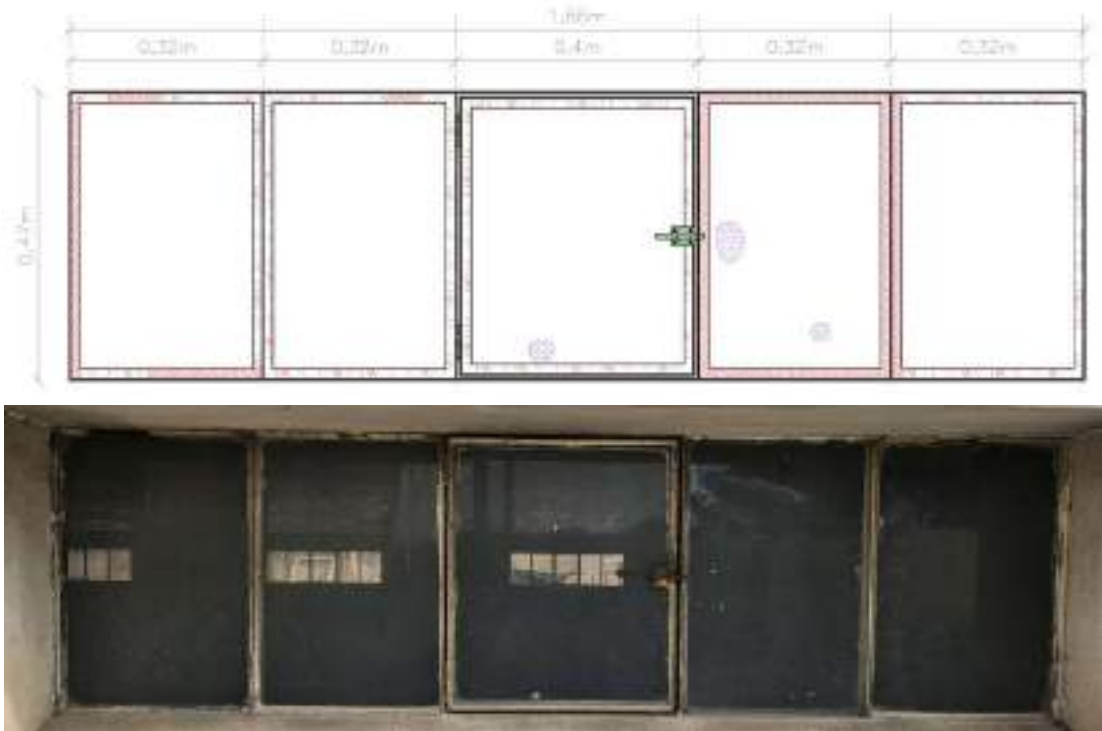
| <p>Presencia de <b>Oxidación</b> en bisagras y pasadores metálicos.</p> <p>Patologías:</p> <ul style="list-style-type: none"><li>• <b>QUÍMICAS - Oxidación</b></li></ul> | | <p><b>Desprendimiento</b> de masilla de sellado en los bordes de las ventanas.</p> <p>Patologías:</p> <ul style="list-style-type: none"><li>• <b>MECÁNICAS - Faltante</b></li></ul> | | <b>REFERENCIAS</b><br> Faltante<br> Desechos ( humanos / animales)<br> Oxidación<br> Alteración de elementos<br> Fisuras<br> Grietas<br> Suciedad | | | |

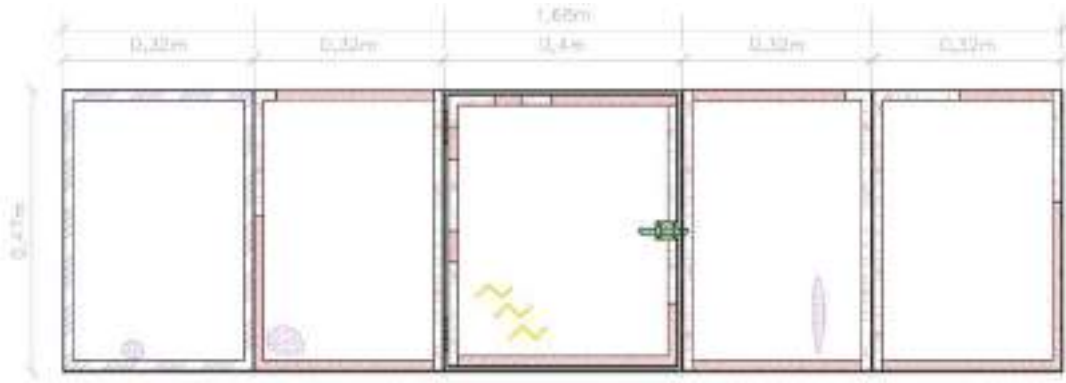
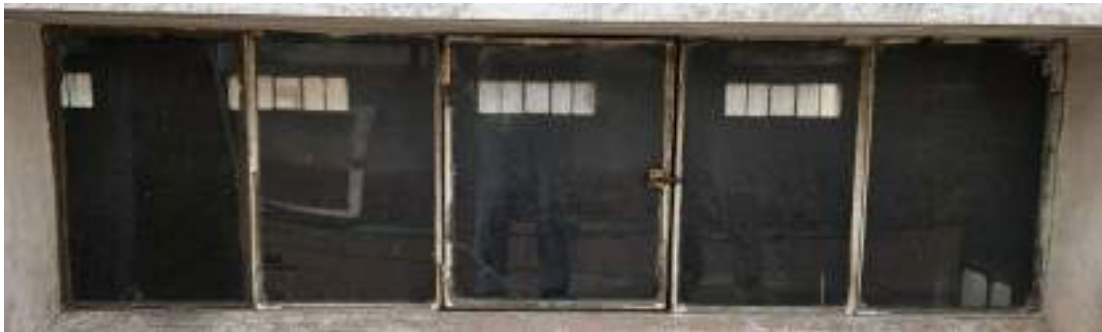
| <p>Aplicación de silicona como sellado en el marco de la ventana.</p> <p>Patologías:</p> <ul style="list-style-type: none"> <li>• <b>ANTRÓPICAS</b> - Alteración de elementos/ reparaciones</li> </ul> | <p>Presencia de una <b>fisura</b> en la parte inferior del vidrio.</p> <p>Patologías:</p> <ul style="list-style-type: none"> <li>• <b>MECÁNICAS</b> - Fisuras</li> </ul> | <p><b>REFERENCIAS</b></p> <div> Faltante Desechos ( humanos / animales) Oxidación Alteración de elementos Fisuras Grietas Suciedad </div> | | |
