# ENTRE LA HISTORIA Y LA INNOVACIÓN: DIAGNÓSTICO PATRIMONIAL Y ENFOQUES DE INTERVENCIÓN PARA LA CASA BOMBAL DE MENDOZA, EX ESCUELA DE MÚSICA-UNCUYO

**Cátedra:** Intervención del Patrimonio, FING UNCUIYO

**Año:** 2025

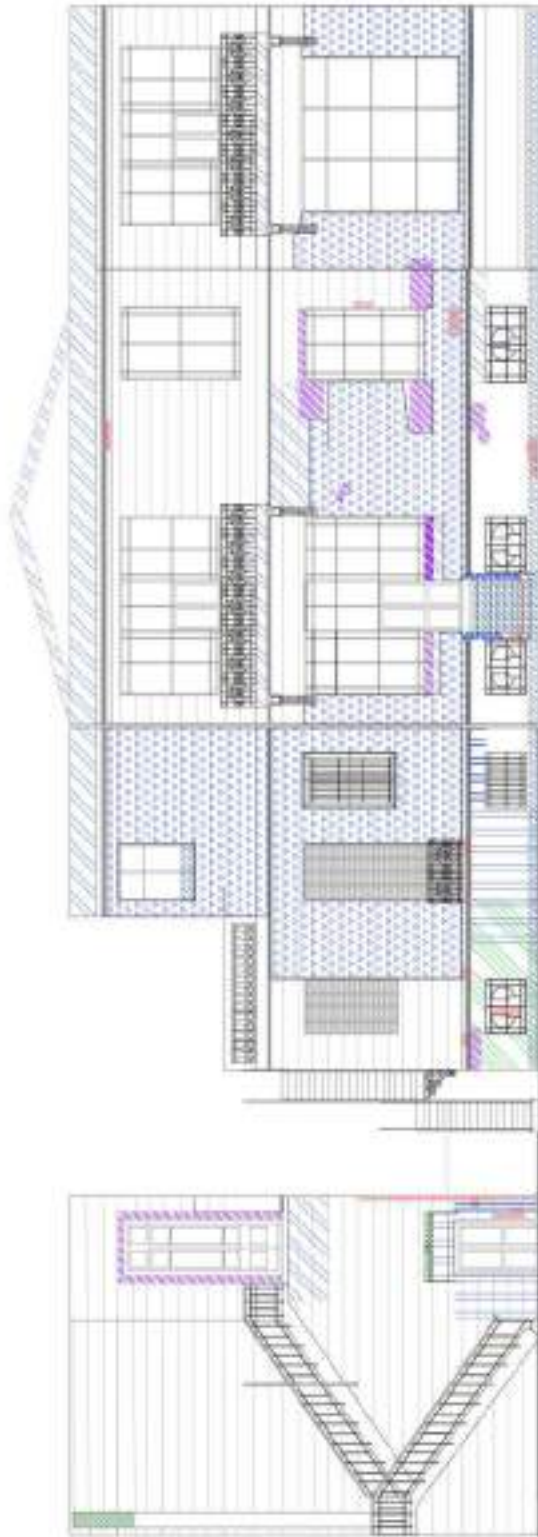
| <b>OBSERVACIONES:</b> | <b>Fuerte</b> presencia de humedades por filtración y capilaridad en salientes y zonas cercanas a los baños. Oxidación y corrosión en piezas metálicas. Erosión atmosférica de carpinterías. Acumulación de escombros. | |

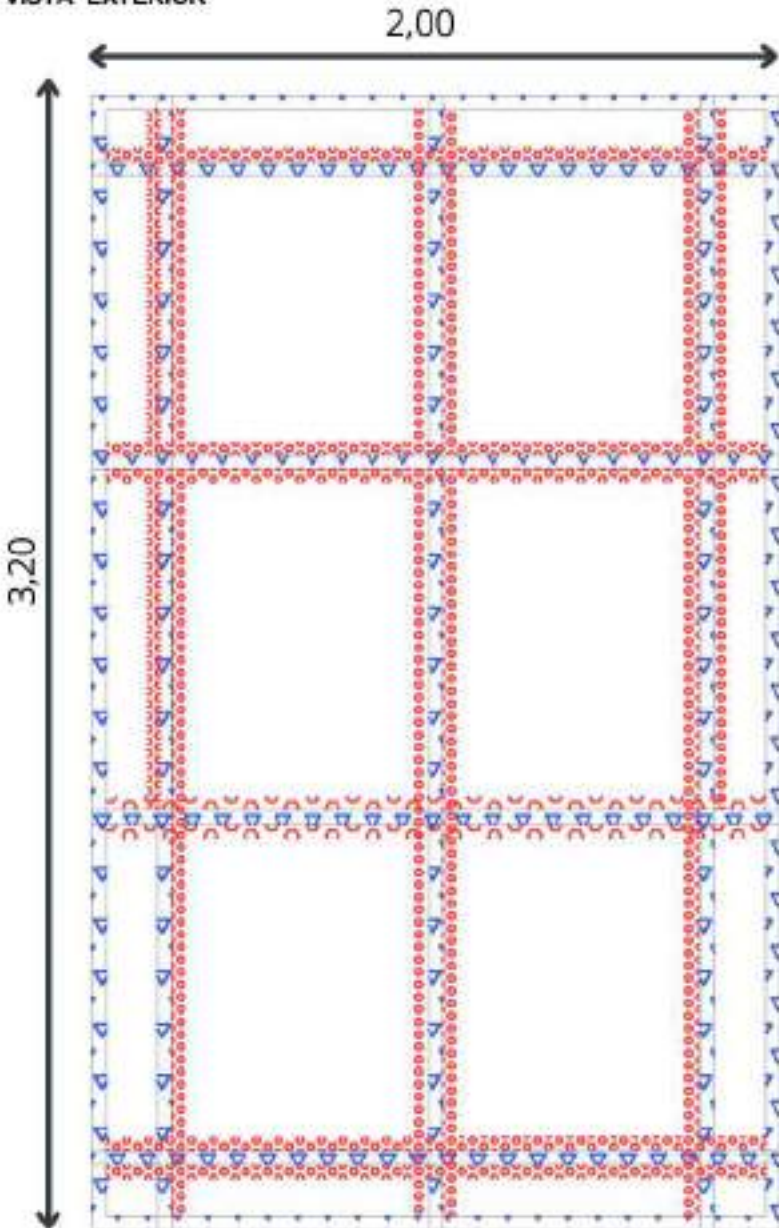
| OBSERVACIONES:<br>En general en buen estado, tiene masilla salida y madera agrietada. | | | | | | | | |
| <div>VISTA EXTERIOR</div> <div></div> | | | | | | <div>Patologías:</div> <div> Erosión Atmosférica (ressecamiento).</div> <div> Desprendimiento de la masilla.</div> <div>FOTOGRAFÍAS</div> <div>Vista</div> <div></div> <div>Desprendimiento de masilla</div> <div></div> | | |

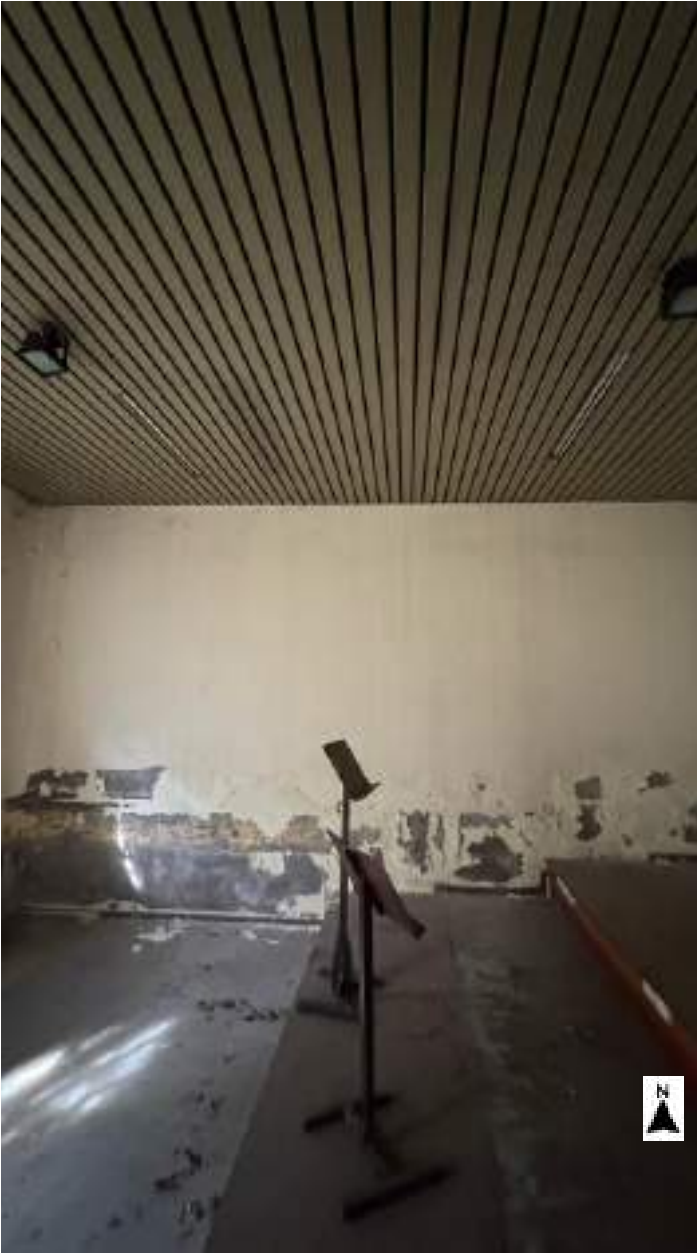
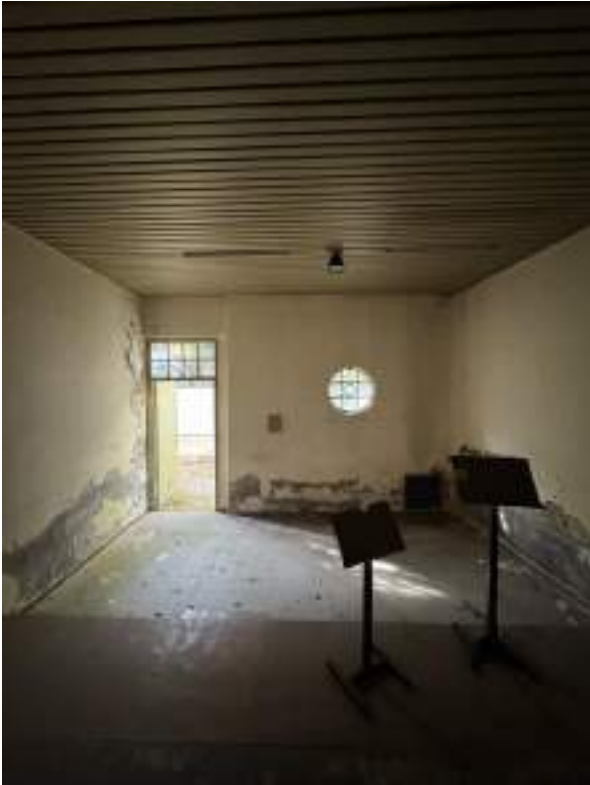
| <p><b>OBSERVACIONES:</b><br/> El local presenta principalmente daños relacionados con la humedad ascendente y filtraciones, lo que ha ocasionado la presencia de eflorescencias en las superficies verticales, así como desprendimientos de pintura e incluso, en algunos casos, del material del muro. En el costado derecho del marco de la puerta se observa una grieta, la cual podría ser indicativa de un posible movimiento estructural o una mala colocación del marco.<br/> En el caso del suelo, se evidencian suciedad y manchas salinas causadas por la infiltración de agua.<br/> Por otro lado, en el techo no se observan alteraciones ni faltantes aparentes; sin embargo, considerando las condiciones de los locales colindantes, este podría estar expuesto a problemas similares, como infiltraciones y acumulación de desechos de animales.</p> | | |

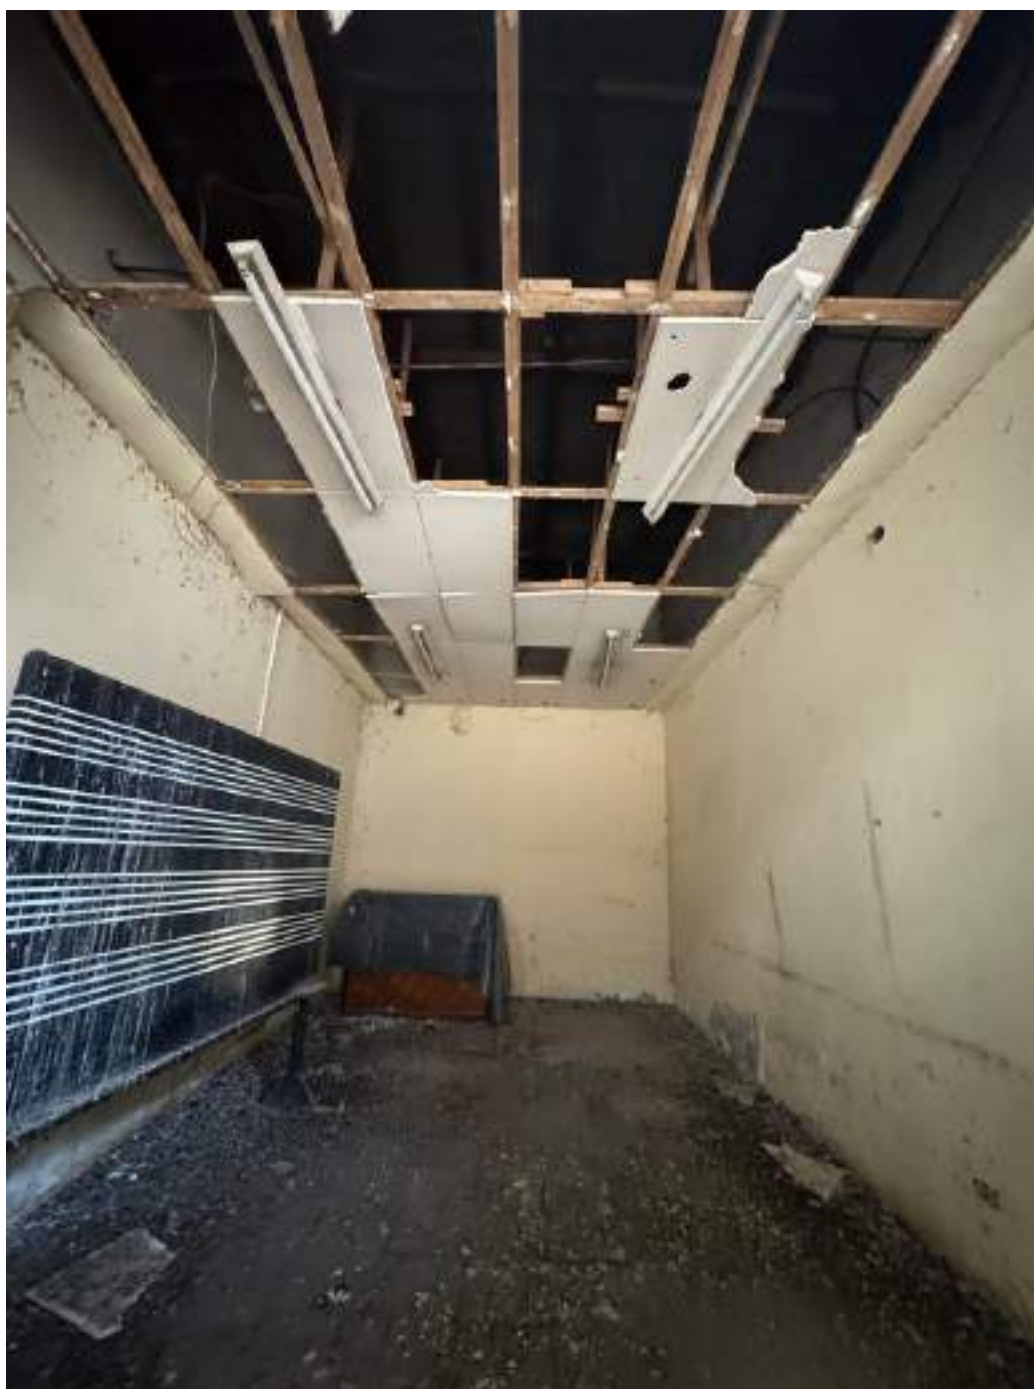
Se observó la presencia de humedad capilar en el muro sur, siendo este el más afectado, y en menor medida en los muros oeste y norte. Además, se identificó suciedad generalizada en todas las envolventes, afectando tanto paredes como pisos. También se encontraron desprendimientos y faltantes en el techo, lo que evidencia un deterioro significativo en la estructura superior. Por último, se detectaron desechos de animales en todo el piso, ya que en el techo se encontraban viviendo organismos animales.

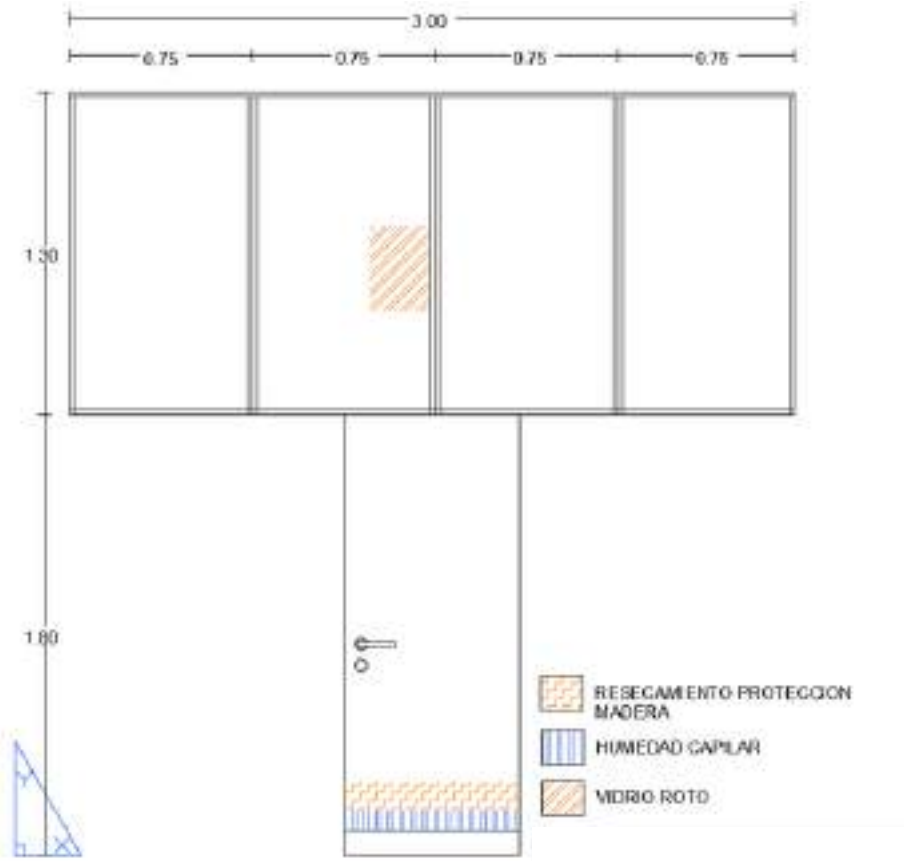
| OBSERVACIONES: Dos de las aulas cuentan con la misma carpintería en condiciones similares. | | | | | | | | |
