PRÁCTICA PROFESIONAL SUPERVISADA

ALUMNO: AMADO ARANDA NICOLÁS DANIEL.

PROYECTO: "CONSTRUCCION DE HOTEL DE LOS INMIGRANTES
Y PUESTA EN VALOR DE FACHADA" Y "CONSTRUCCIÓN
CENTRO DE ESTUDIOS TERCARIOS PRIMERA ETAPA"

EMPRESA O INSTITUCIÓN: AMD URBANIZACIONES Y
CONSTRUCCIONES.

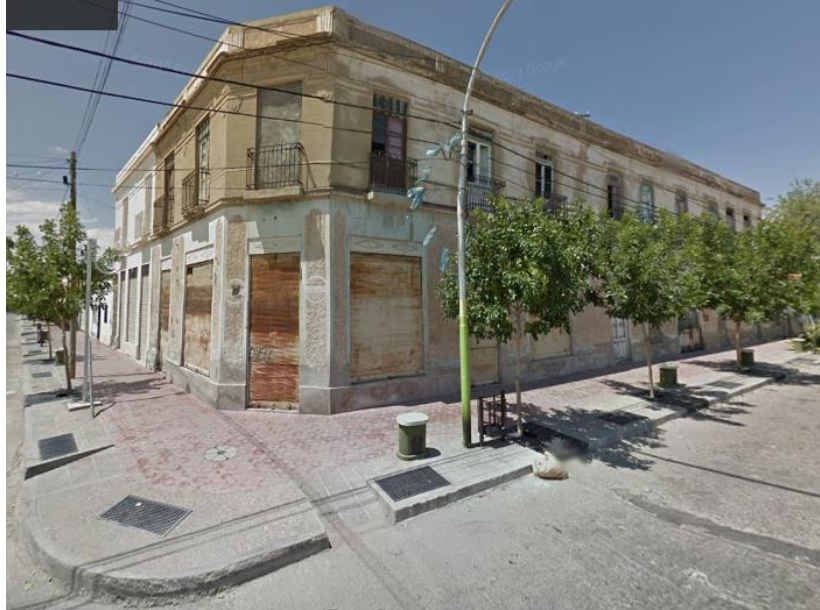
El estado actual del edificio (Figura 3) lo hace inhabitable por su elevado nivel de deterioro, por lo que se debe demoler el actual Edificio, dejando sólo la fachada para su recuperación, entendiéndose por esto último a dos tipos de operaciones:

Figura 3. Estado Actual Hotel de los Inmigrantes.

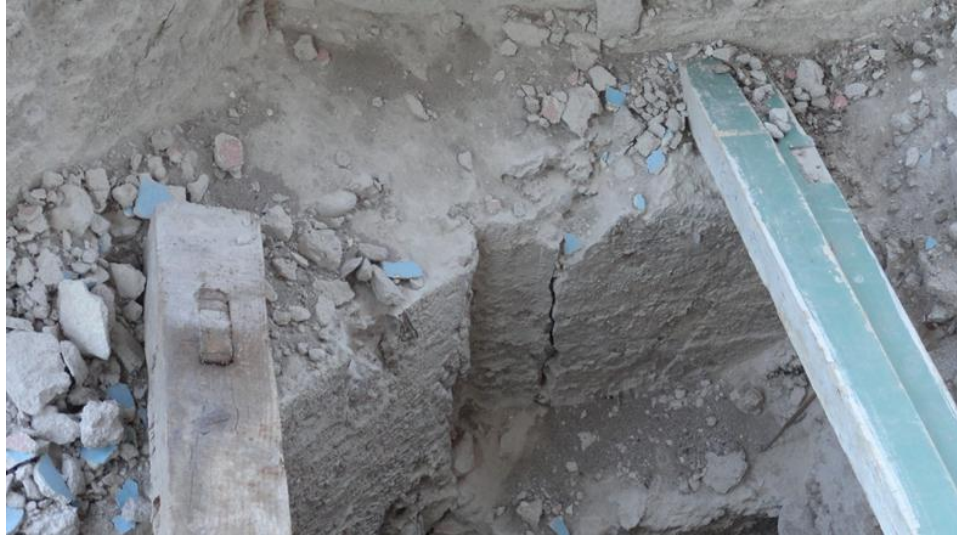
- Se observa fisuración en los cimientos de los muros de la fachada, generadas durante la excavación de las nuevas fundaciones (Figura 12).
- La estructura está apoyada en toda su superficie en una especie de losa de mampostería (figura 13) constituida por ladrillos trabados en capas que van de 5 a 10 hileras de ladrillos de espesor.
- Desmoronamiento de cimientos durante la excavación (Figura 14).
- Armadura de elementos estructurales que no cumple los códigos actuales en cuanto a tipo de acero (se observa acero liso), cuantías, forma de armado y recubrimientos, como puede observarse en las figuras 15, 16 y 17.
- Severa corrosión de armaduras (Figura 18).
- Falta de cohesión en los agregados y granulometría dispar (Figura 19).
- Un gran número de juntas constructivas debido a las antiguas técnicas constructivas (Figura 20).

Figura 12. Fisura en fundación de muro de fachada.

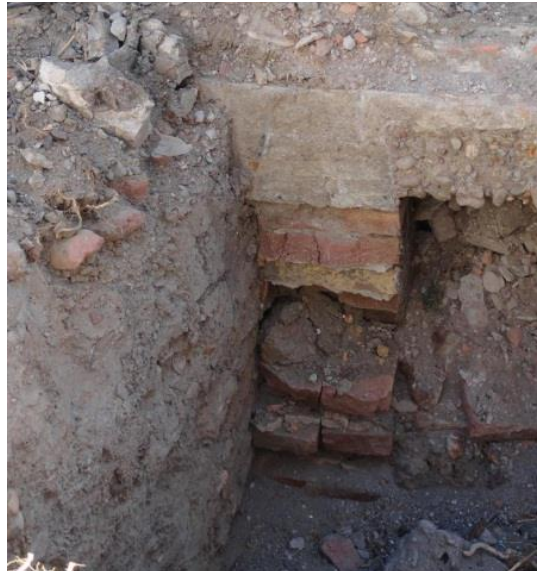
Figura 13. Cimientos de mampostería.

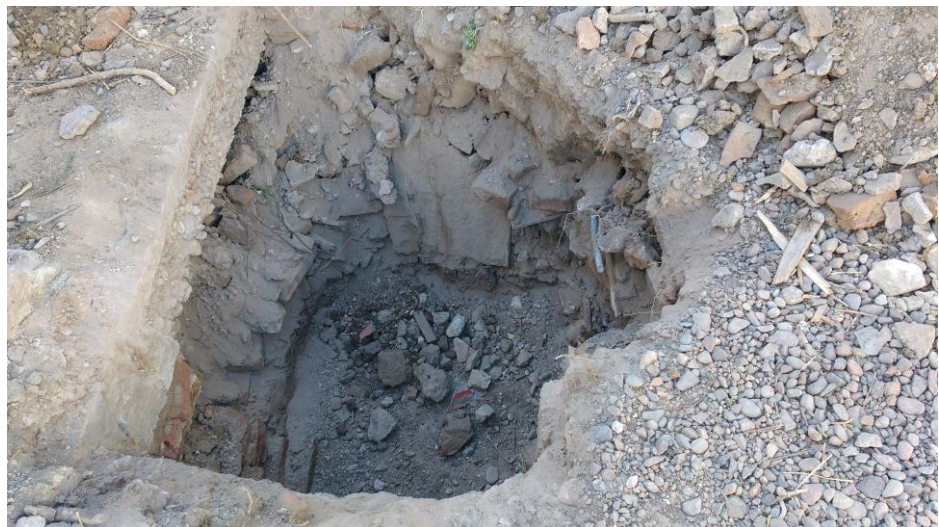
Figura 14. Desmoronamiento de cimientos.

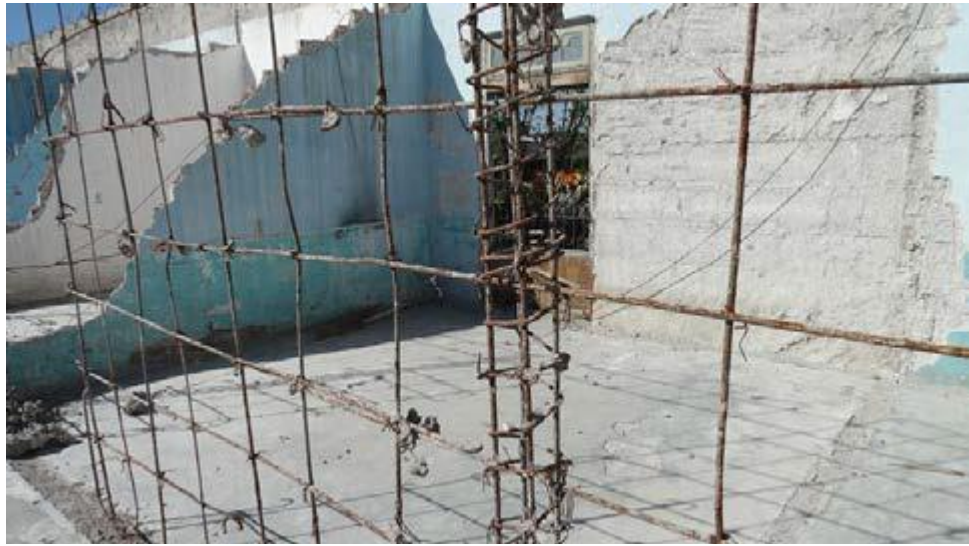
Figura 15. Armadura de muros.

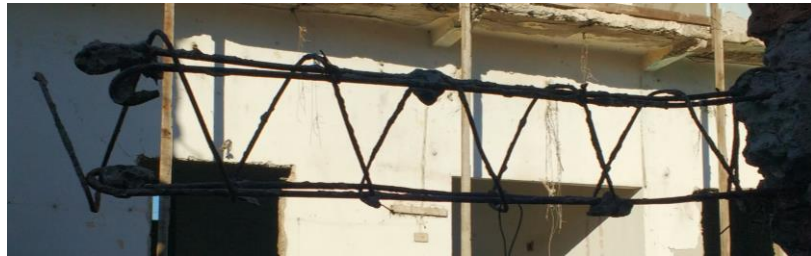
Figura 16. Armadura de viga existente.

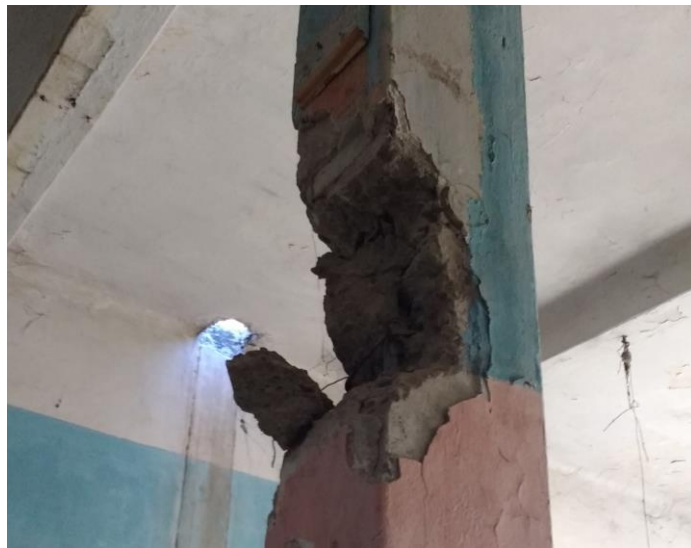
Figura 17. Columna existente con exceso de recubrimiento.

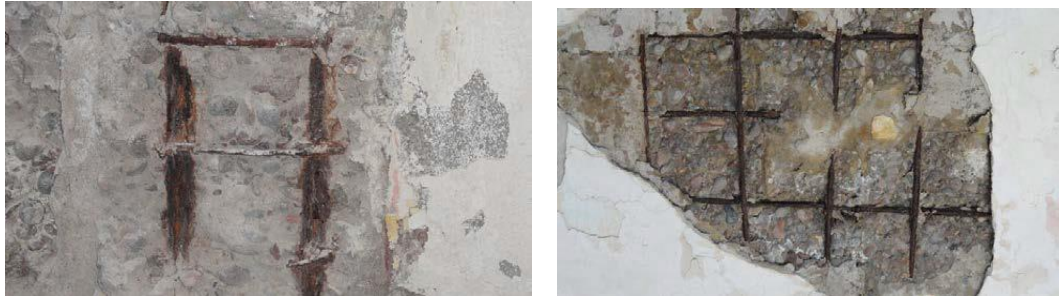
Figura 18. Severa corrosión de armaduras.

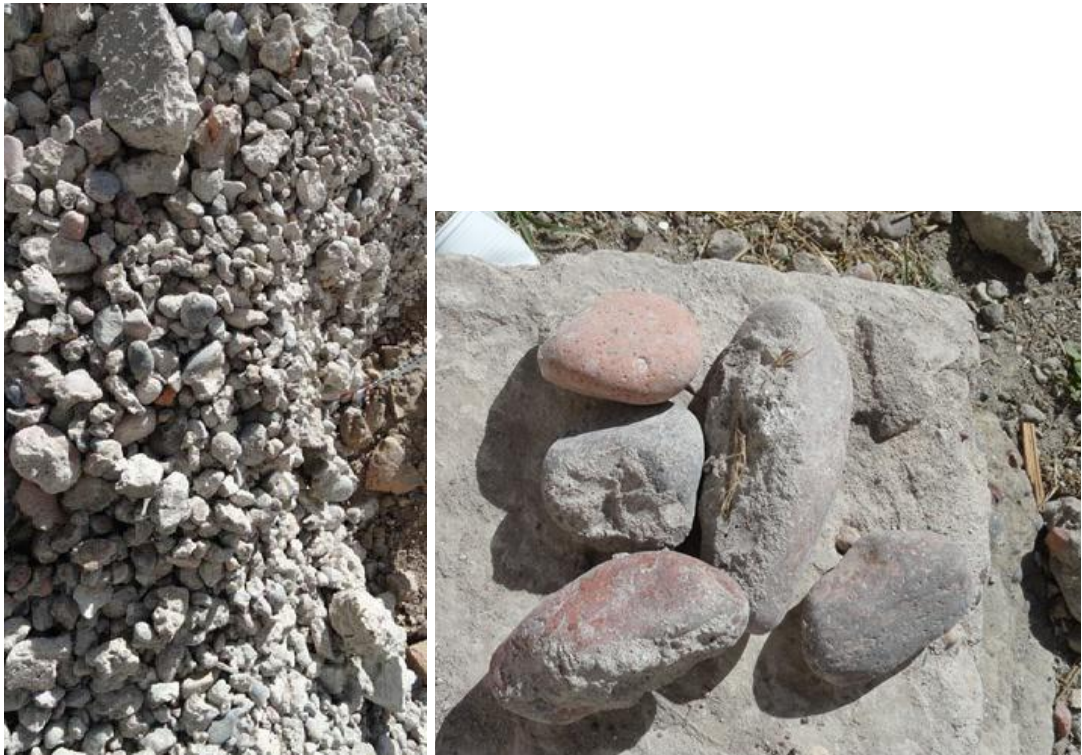
Figura 19. Falta de cohesión de agregados y grandes variaciones en tamaño de agregados.

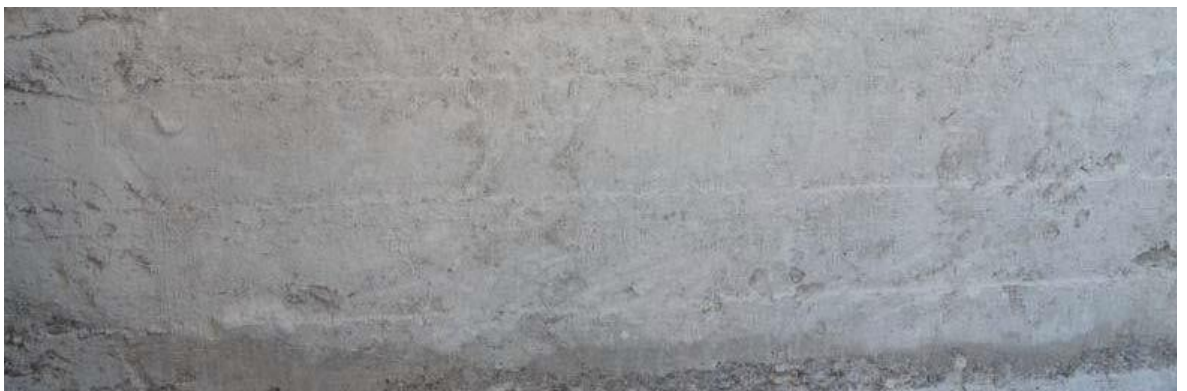
Figura 20. Juntas constructivas entra las distintas capas de colado de hormigón.
Además, el Ing. Tornello realizo pruebas de esclerometría distintos puntos de la construcción como se observa en la figura 21, obteniendo los resultados de la figura 22.

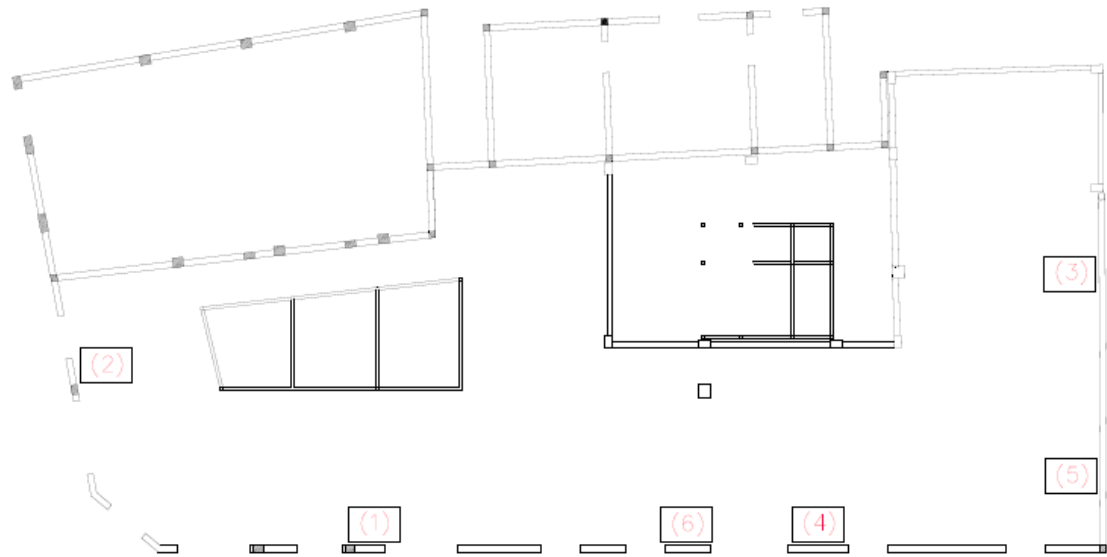
Figura 21. Puntos de realización de ensayo de esclerómetro.

Con el resultado obtenido (Promedio de los impactos = 22), se concluye que la resistencia cilíndrica de compresión a rotura resulta de 10.5 MPa (105 kg/cm²). Sin embargo, en los dos primeros casos el valor promedio de los impactos de esclerometría es menos a 20 lo que indicaría que la resistencia a rotura del hormigón resulta inferior a los 8.4 MPa (84 kg/cm²). Estos valores están por debajo de los mínimos de las normas actuales.

En base a estas observaciones el ingeniero concluye su informe diciendo que la estructura no cumple en varios puntos con las normas actuales y que debido al estado en el que se encuentra deberían realizarse estudios más profundos e importantes refuerzos estructurales en caso de querer conservar la fachada sin que corra riesgo su estabilidad.

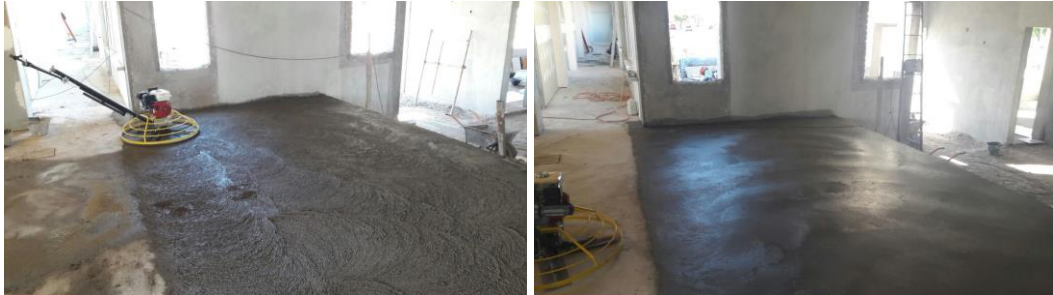
para lograr la lisura especificada. Puede observarse en la imagen izquierda de la figura siguiente, como se habían iniciado las tareas cuando el hormigón no había alcanzado la suficiente dureza, por lo que tuvo que suspenderse la tarea hasta que endureciera lo suficiente.

Figura 32. Llaneado con helicóptero.

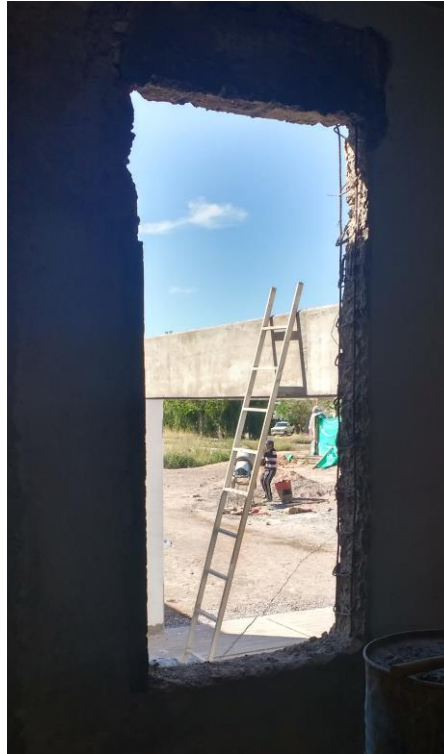
Por último, también debieron controlarse las tareas de corrección de trabajos mal ejecutados. A modo de ejemplo en la figura 34, se observa un marco de ventana, el cual quedo angosto para la carpintería de aluminio, por lo que se indicó que el mismo debería agrandarse y dejarse un huelgo de 0.5 cm de cada lado para poder colocar la carpintería sin

problemas. Sin embargo, como se observa en la figura, el operario para realizar esta corrección rompió la columna de borde y aplastó las armaduras. Afortunadamente esto se detectó a tiempo y pudieron realizarse las tareas correctivas pertinentes.

Figura 34. Rotura de columna y aplastamiento de armaduras.

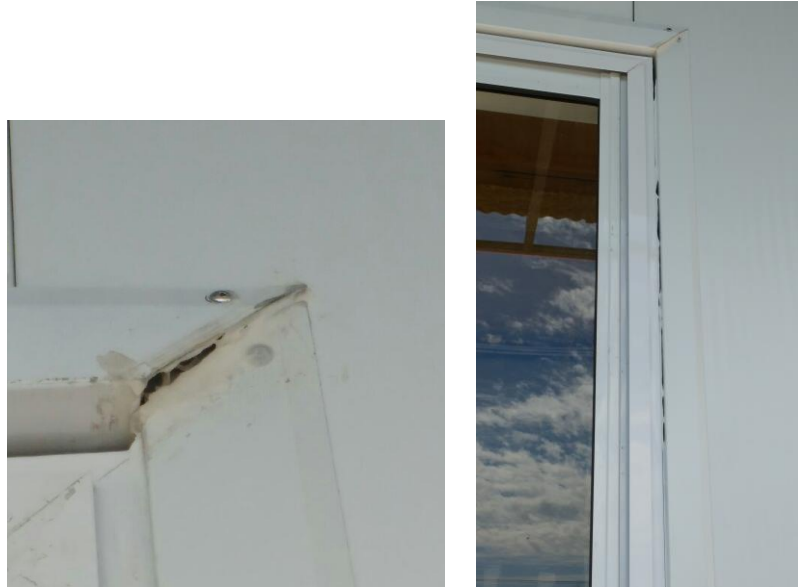
Una de los errores más comunes en la obra fue la mala terminación de las carpinterías de aluminio, como se observa en las figuras siguientes.

Figura 35. Mala terminación y sellado de carpintería.

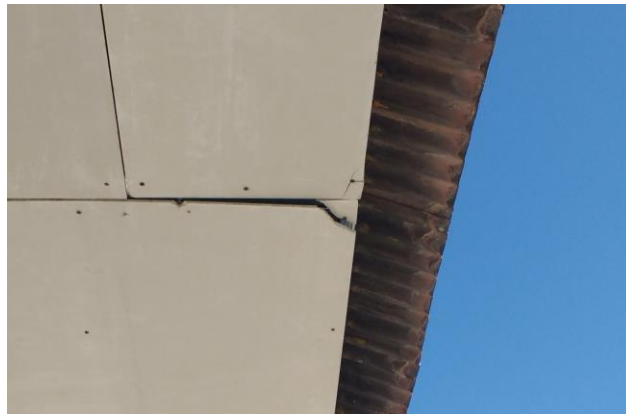
Otro error observado fue la rotura de algunas placas de cielorraso como se ven en la figura 36.

Figura 36. Rotura placa de alero exterior.

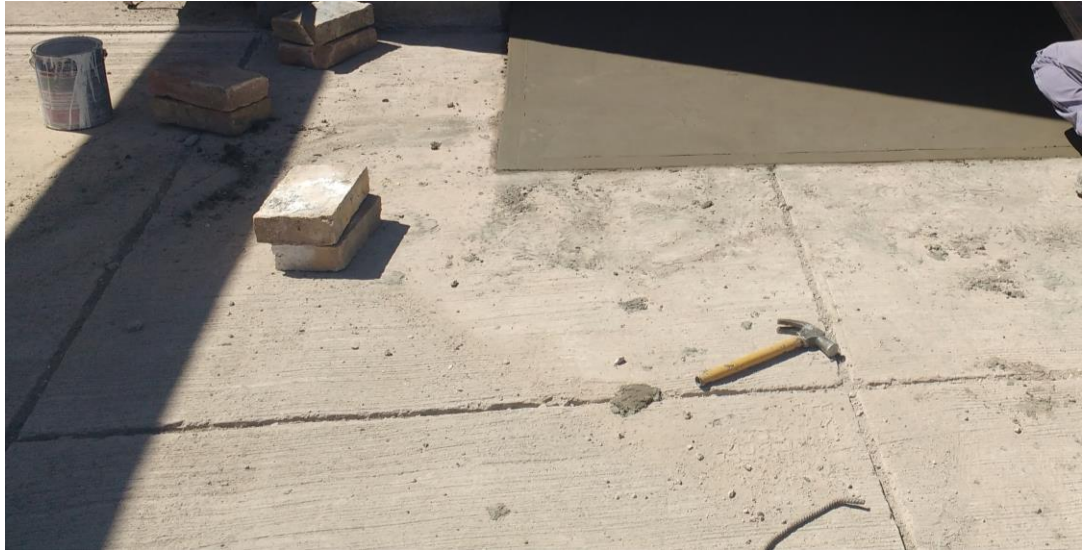
Un error llamativo fue la mala ejecución de algunos veredines (figura 37), siendo que otros se habían ejecutado de manera correcta (figura 38).

Figura 37. Mala terminación de veredines.

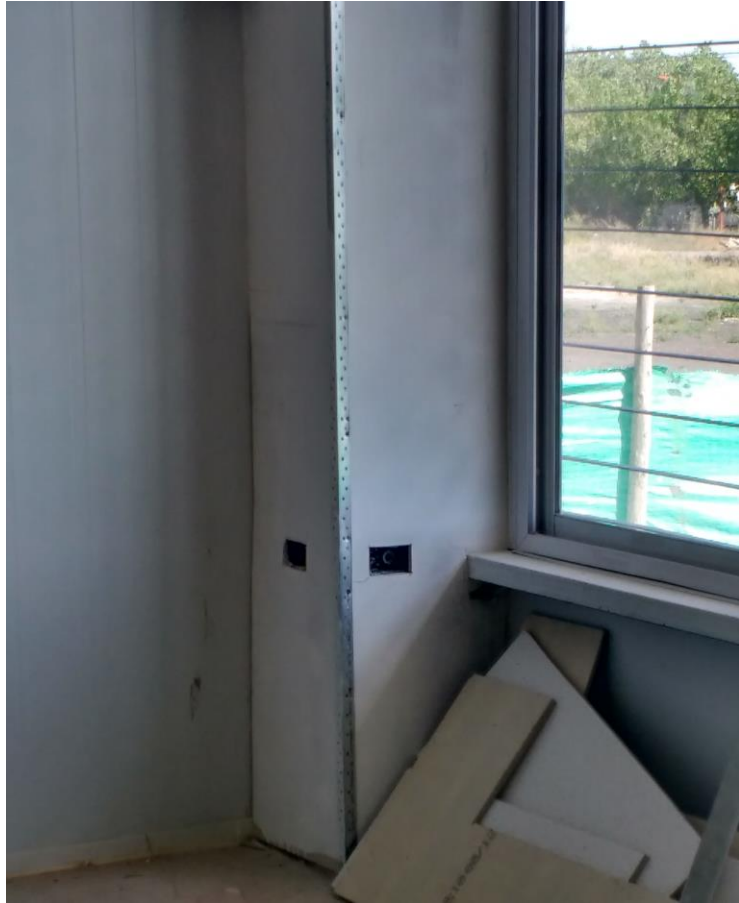
En algunas ocasiones se observó una mala ejecución de la tabiquería de Durlock, dando como resultado malas terminaciones como se observa en la figura 39, y marcos de puertas excesivamente grandes como en la figura 40, o chicos. Estos errores llevaron a que debieran desarmarse dichos elementos y volverse a montar.

Figura 39. Tabiques de durlock alabeados.

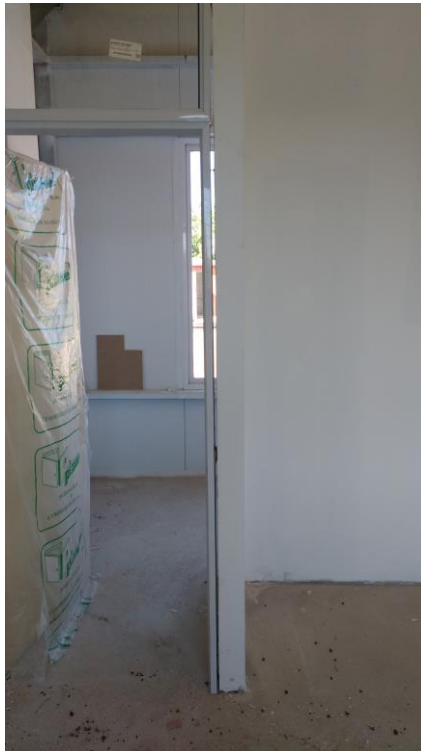
Figura 40. Incorrecto armado de marco de puertas.

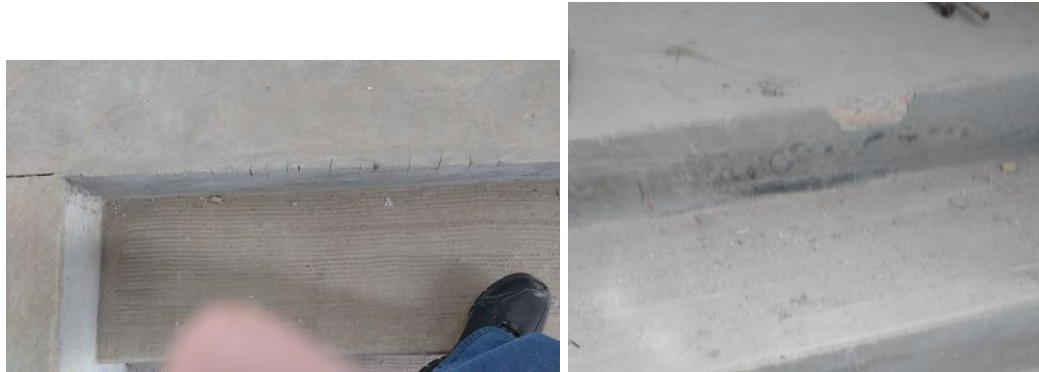
Otros desperfectos menores pudieron observarse en escaleras como se ve en la figura siguiente.

Figura 41. Agrietamiento y desprendimiento en bordes de escalera.

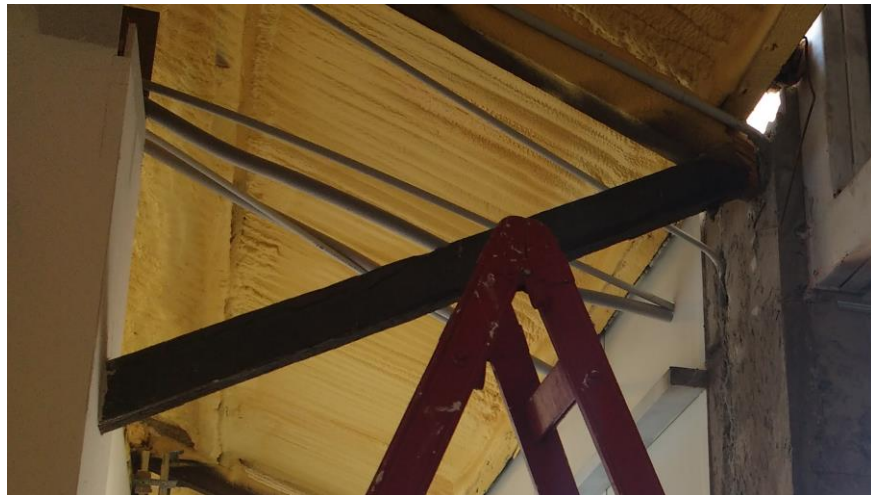
A pesar de todo lo mencionado la falencia más grande que se observó en la obra fue el deficiente sellado de los techos en las uniones de las distintas estructuras para evitar el ingreso del agua de lluvia, los cuales salieron a la luz luego de una fuerte tormenta, y pueden explicarse simplemente si se observan las imágenes 42 y 43.

Figura 42. Deficiente sellado en unión de bloques constructivos.

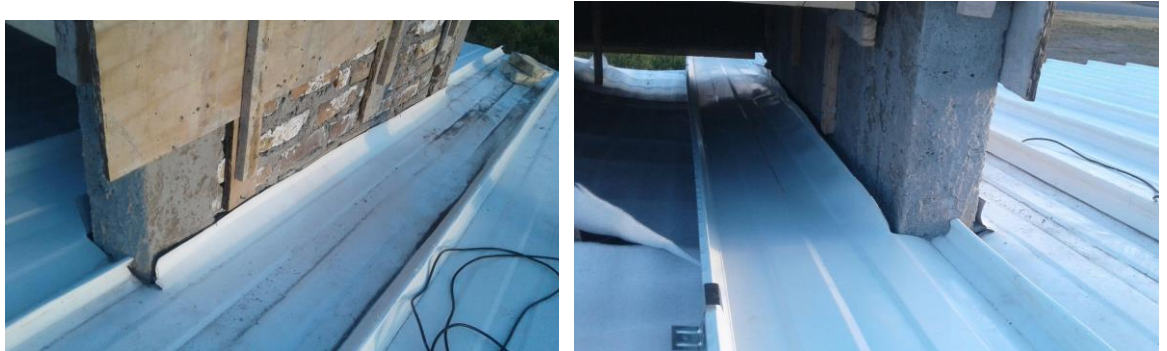
Figura 43. Mala terminación de la unión chapa estructura y ausencia de sellado para evitar la infiltración de agua.
