# ENTRE LA HISTORIA Y LA INNOVACIÓN: DIAGNÓSTICO PATRIMONIAL Y ENFOQUES DE INTERVENCIÓN PARA LA CASA BOMBAL DE MENDOZA, EX ESCUELA DE MÚSICA-UNCUYO

**Cátedra:** Intervención del Patrimonio, FING UNCUIYO

**Año:** 2025

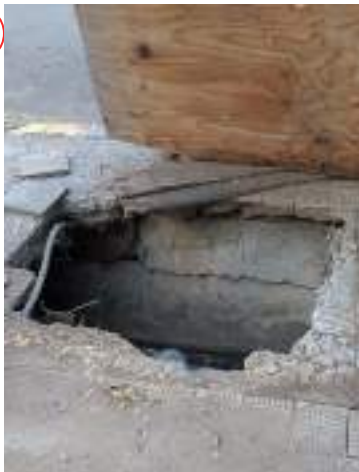
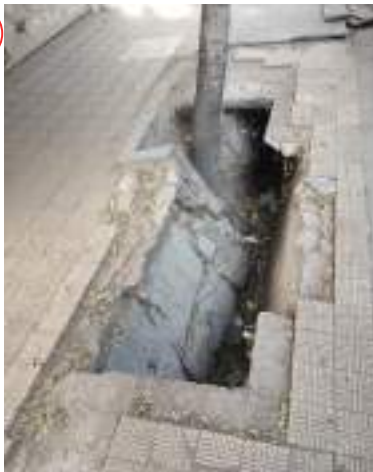
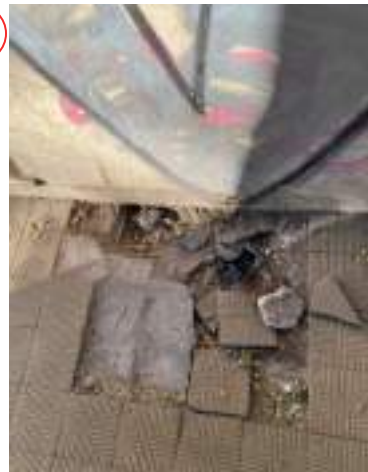
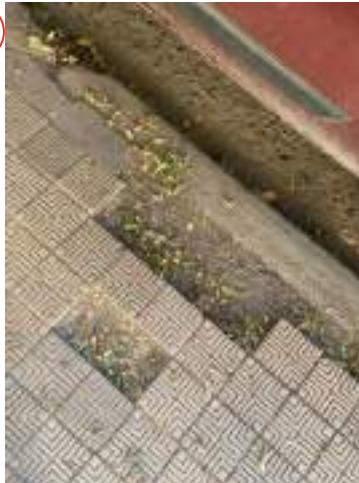
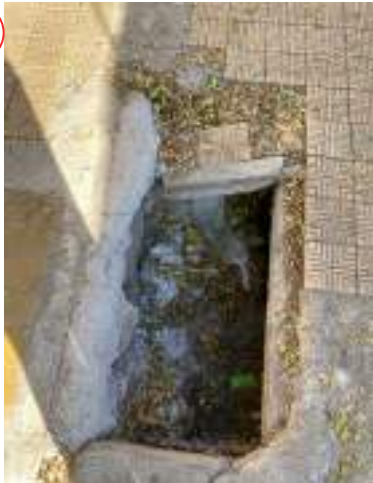
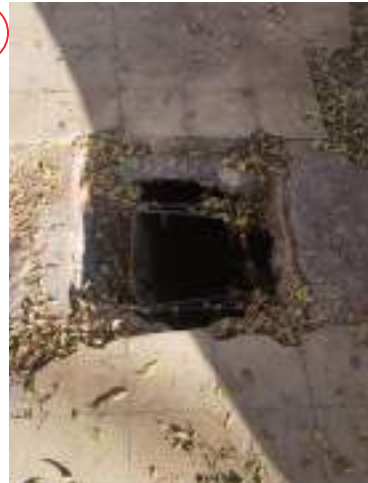
**OBSERVACIONES:** NOTABLE DETERIORO EN EL PAVIMENTO DE LA VEREDA, MANIFESTADO A TRAVÉS DE DESPRENDIMIENTOS DE BALDOSAS, FISURAS, GRIETAS, HUNDIMIENTO DE SOLADO Y LEVANTAMIENTOS, DEBIDO A RAÍCES DE ÁRBOLES CERCANOS, FUGA DE AGUA SUBTERRÁNEA, PEGAMENTO DEFICIENTE, VIBRACIÓN, ETC. SE OBSERVA UNA VARIEDAD DE DISEÑOS DE BALDOSAS PRODUCTO DE REPARACIONES PARCIALES, LO QUE HA GENERADO LA PÉRDIDA DE LA LÍNEA DE JUNTA ORIGINAL Y UN DESORDEN GENERAL EN EL PATRÓN DE COLOCACIÓN.

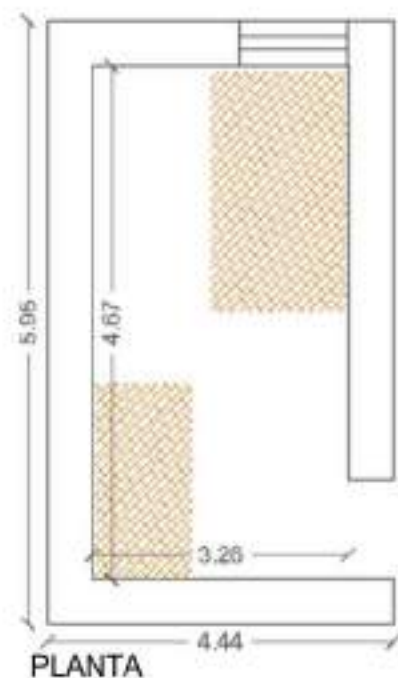
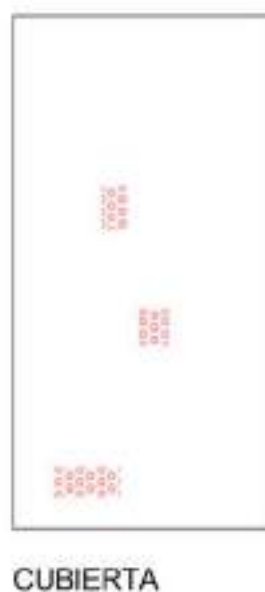
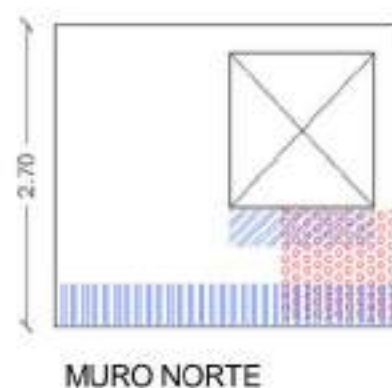
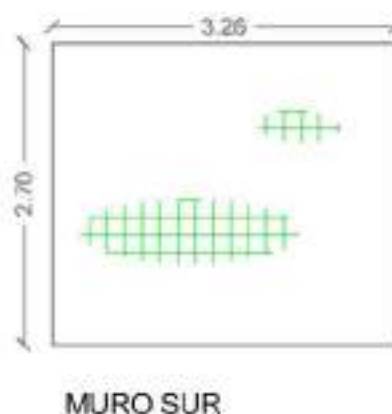
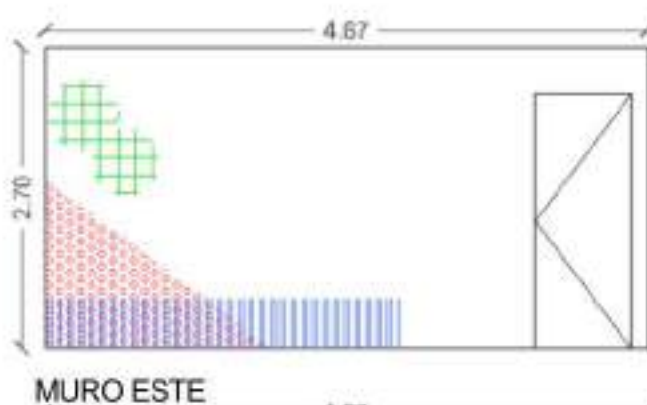
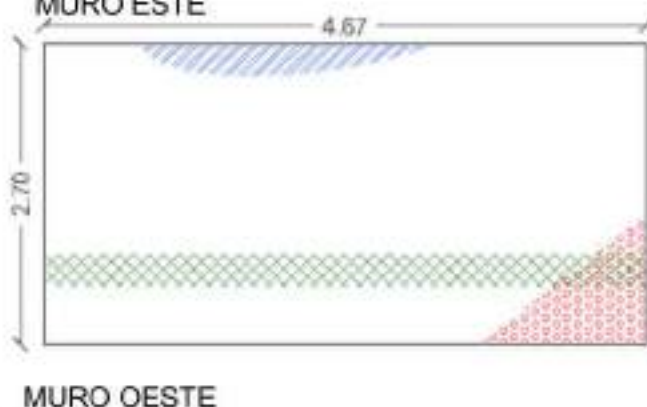
**DETALLES muros, plantas y cubiertas**

**OBSERVACIONES:** Suciedad general, desprendimiento del alfombrado de los muros, humedad capilar, cañerías oxidadas, eflorescencia, hundimiento del suelo y cielorraso desprendido.

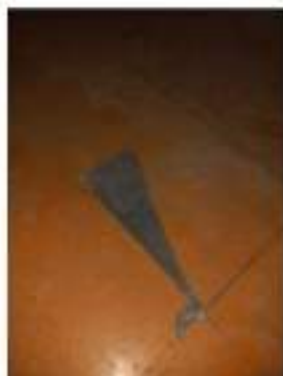
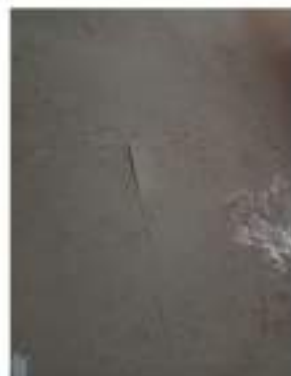
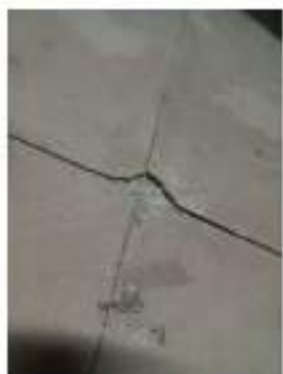
Hundimiento del suelo.  
Manchas y fisuras en el piso vinílico

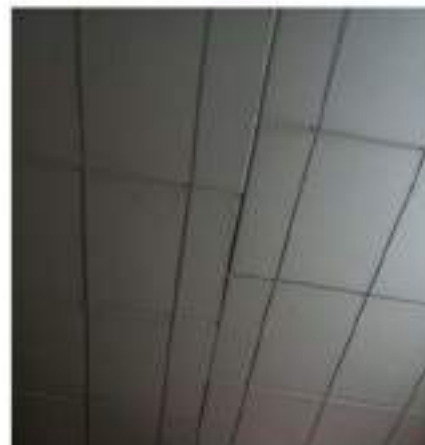
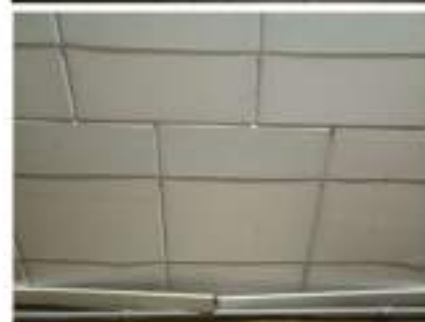
Desprendimiento del cielorraso.  
Humedad por filtración

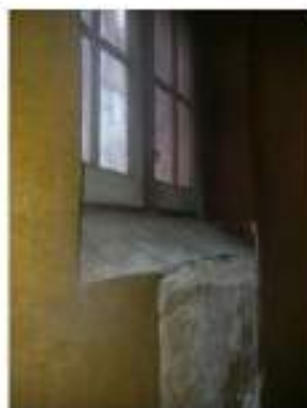
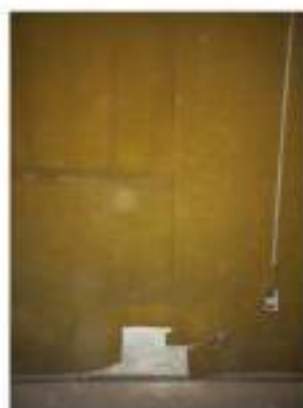
Desprendimiento del alfombrado.  
Humedad por filtración y capilar

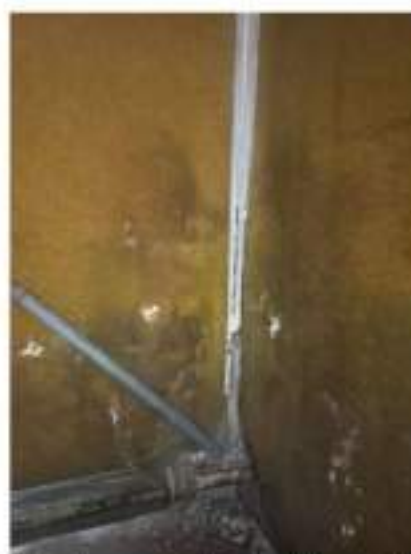
Manchas por oxidación de las cañerías y eflorescencia

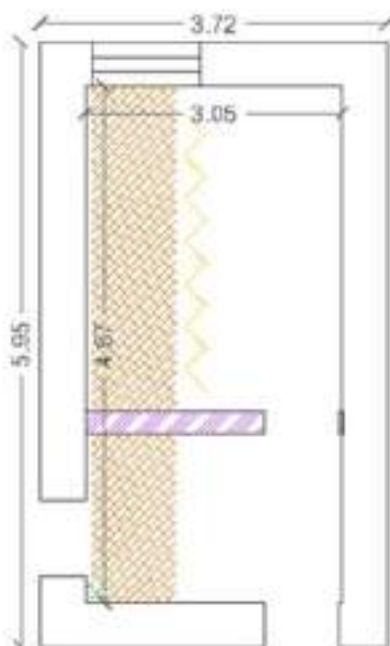
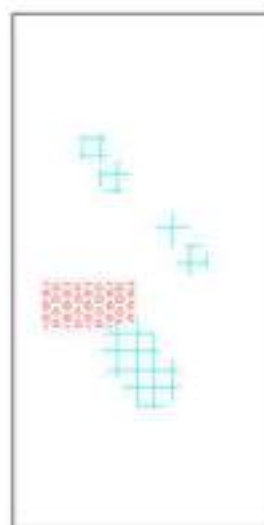
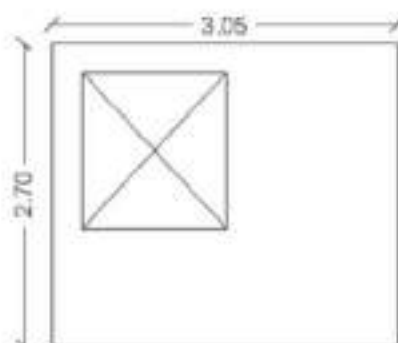
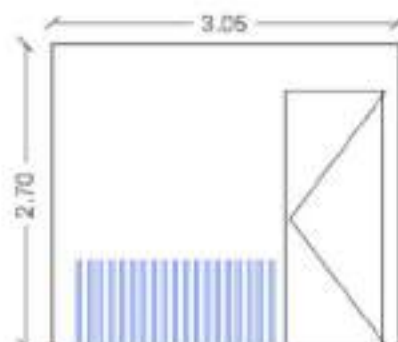
### DETALLES muros, plantas y cubiertas

OBSERVACIONES: Suciedad general, humedad capilar, cañerías oxidadas, eflorescencia y hundimiento del suelo con fisuras. Alteración de la arquitectura original.

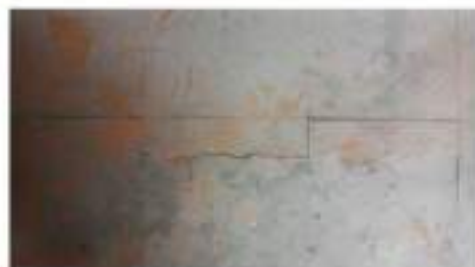
Hundimiento del suelo.  
Manchas y fisuras en el piso vinílico

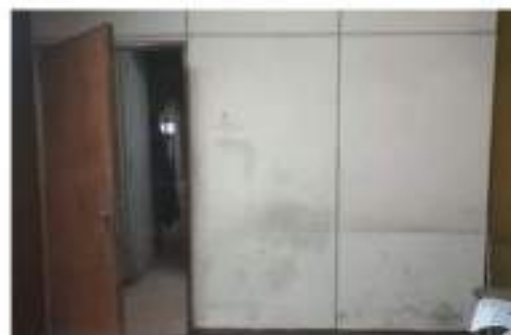
Manchas por oxidación de las cañerías y  
eflorescencia

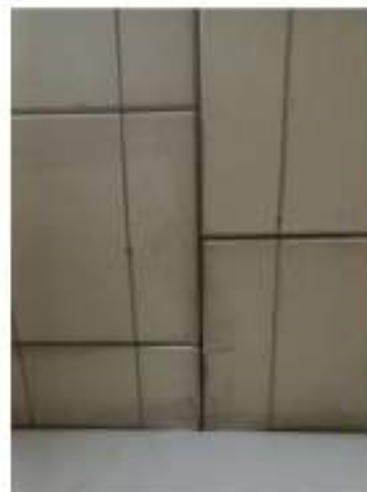
Desprendimiento del cielorraso

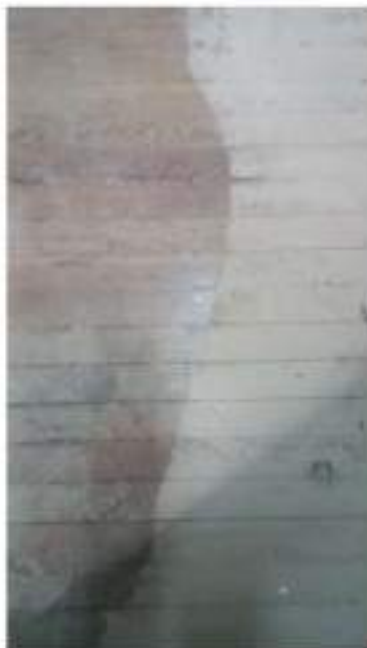
Mancha en el piso de madera

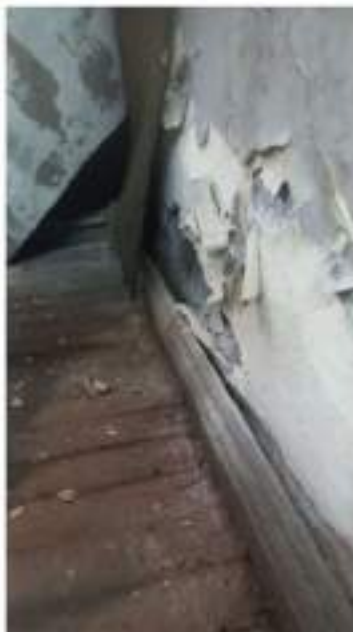
Exfoliación de Pintura (Craquelado).  
Desprendimiento de la alfombra

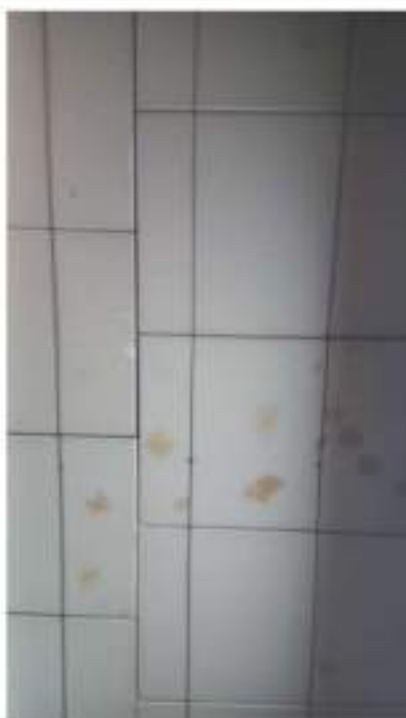
Manchas en el cielorraso

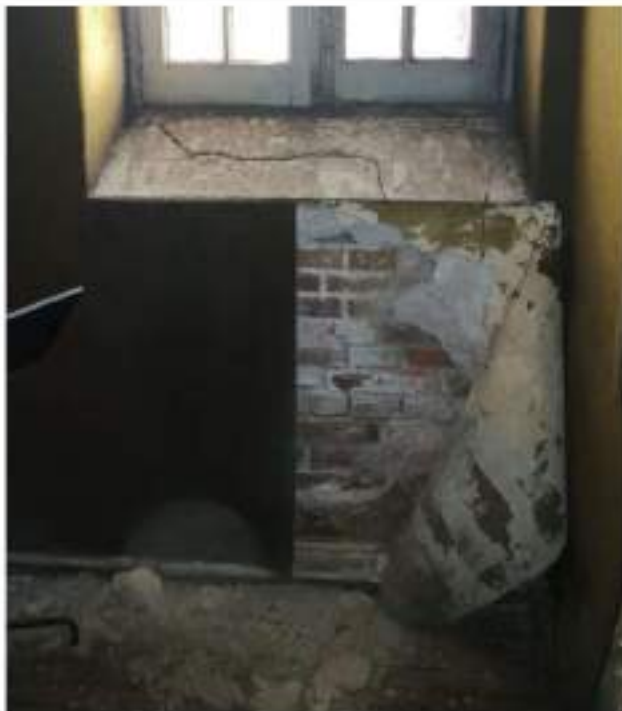
Revoque disgregado y desprendimiento de alfombra

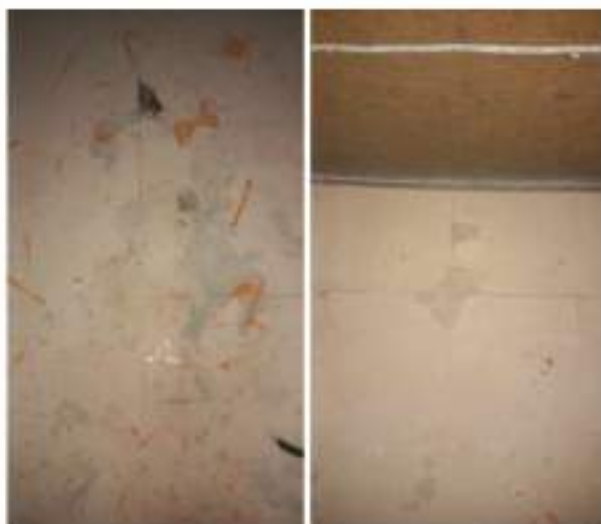
Suciedad y desprendimiento de piso vinílico

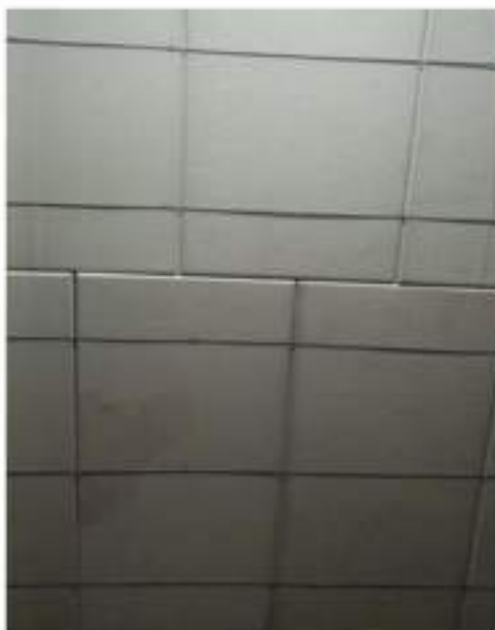
Manchas de humedad por filtración en el cielorraso

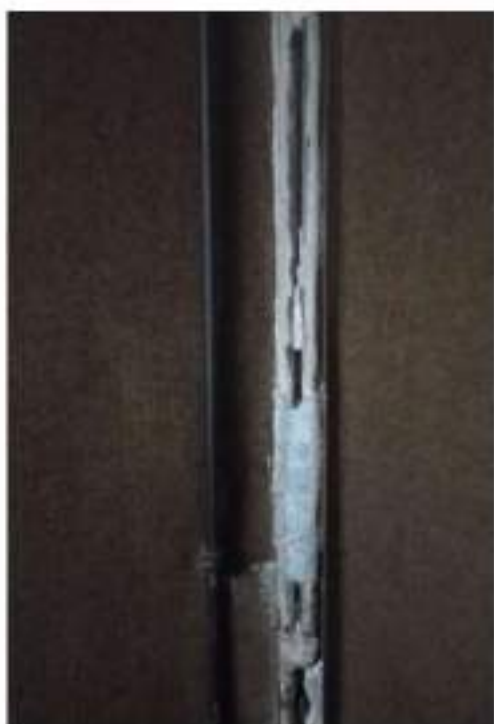
Oxidación de cañerías

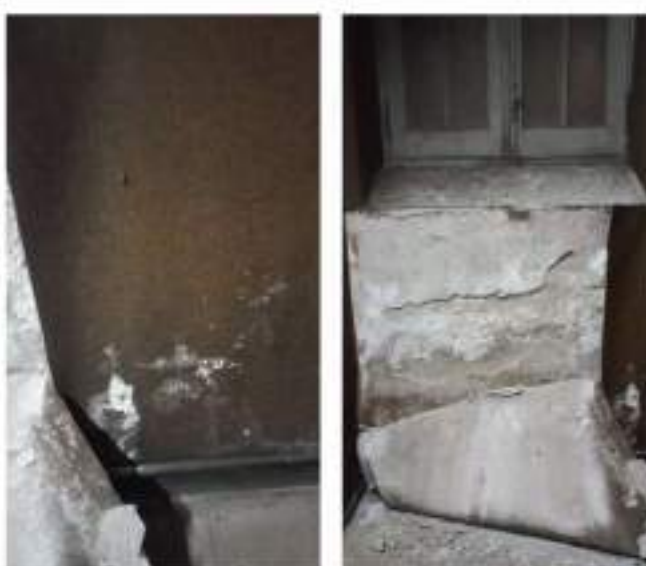
Revoque disgregado y eflorescencia en el alfombrado. Desprendimiento de la alfombra.

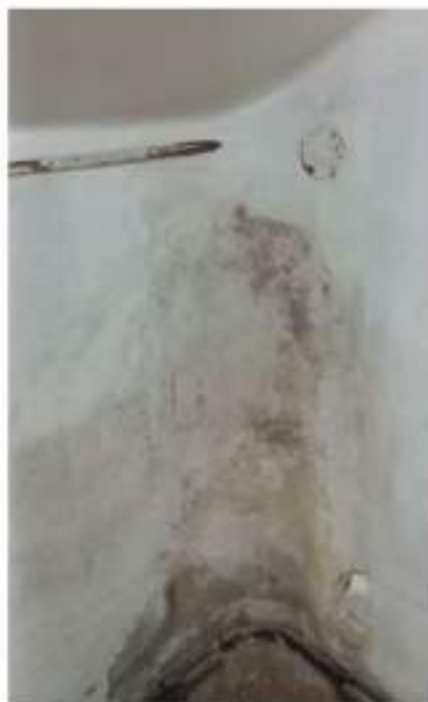
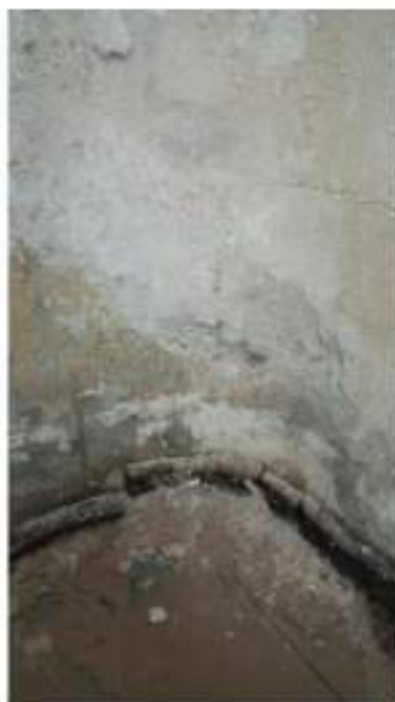
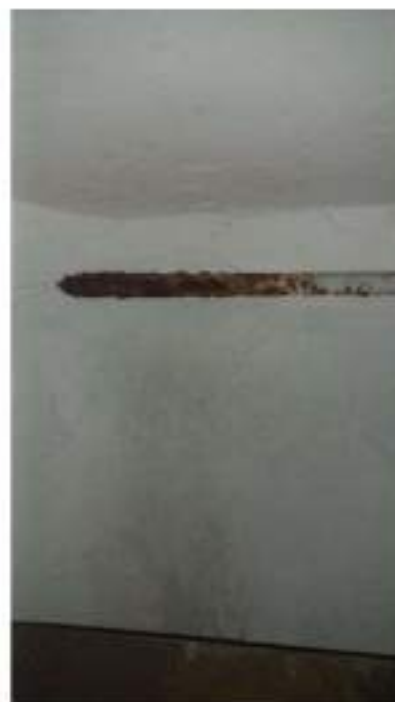
Fotos tomadas del muro este: humedad capilar, óxido en cañerías, desprendimiento del zócalo.

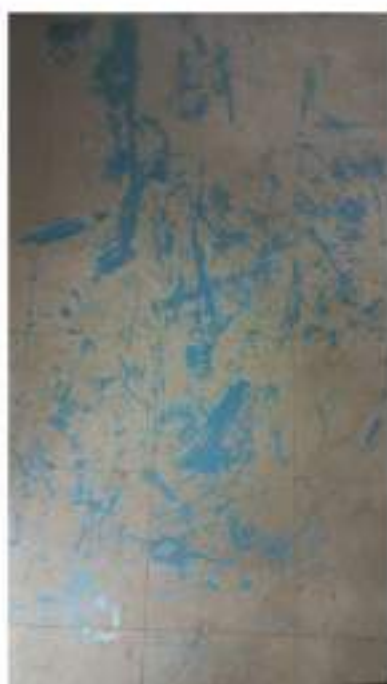
Suciedad en el piso.

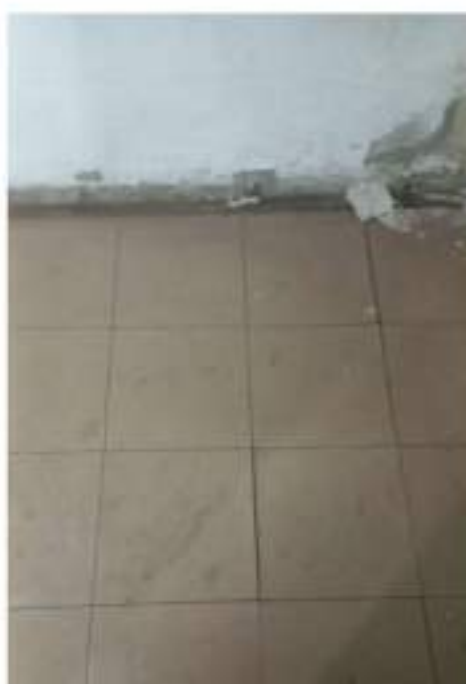
Exfoliación de pintura y desprendimiento de piso vinílico.

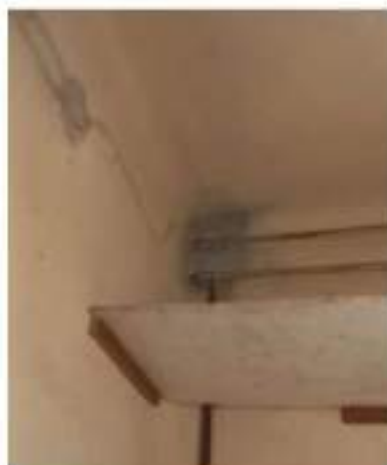
Fisura horizontal y reparaciones cementicias por instalación de cañerías

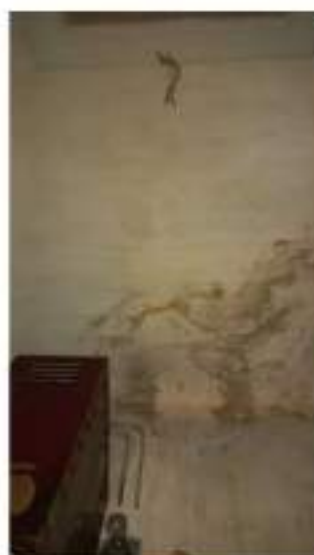
Humedad por filtración

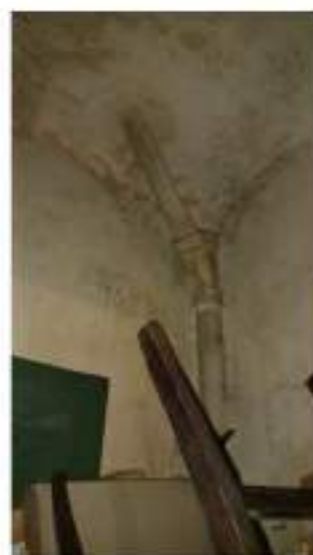
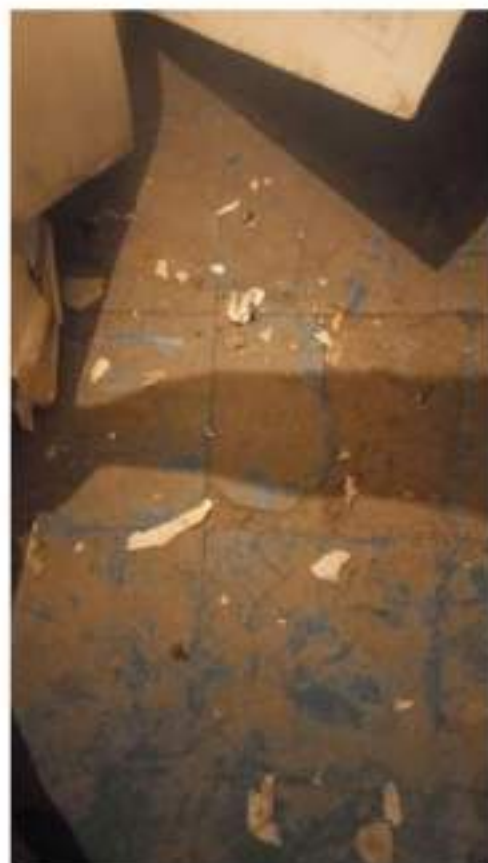
Suciedad y desprendimiento de piso vinílico

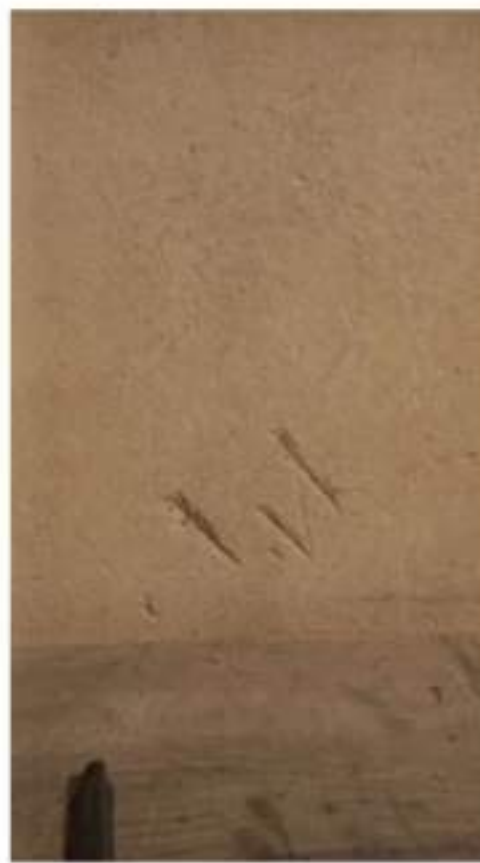
Nido de larvas

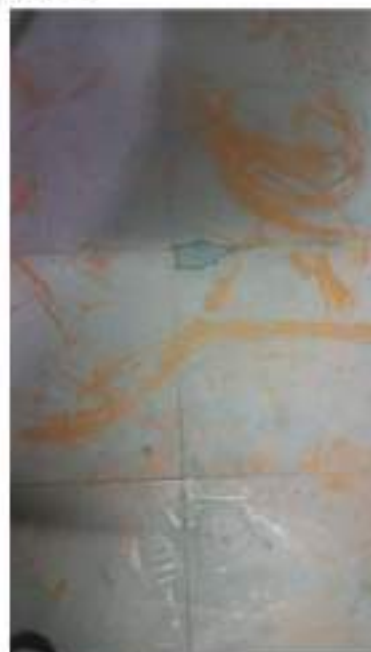
Suciedad y desprendimiento de piso vinílico

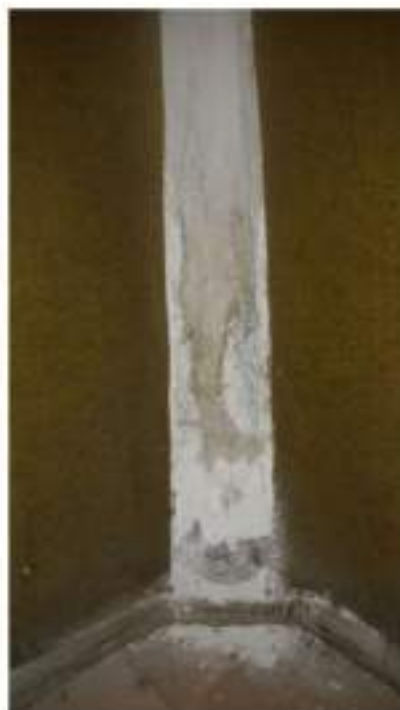
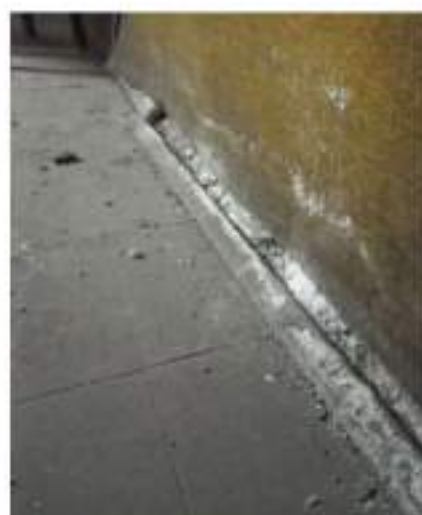
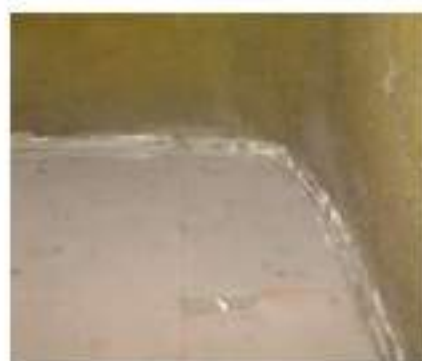
Eflorescencias y desprendimientos de zócalos y alfombras

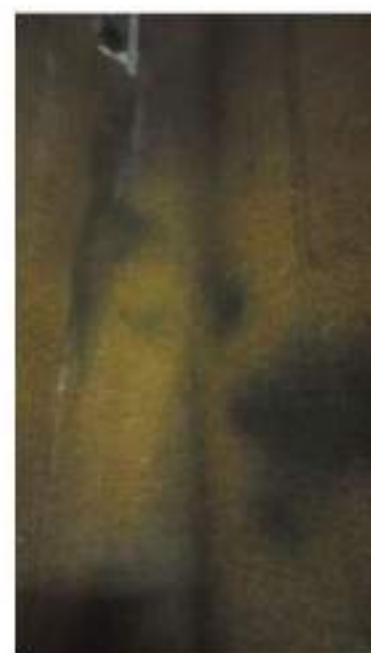
Manchas producidas por hongos

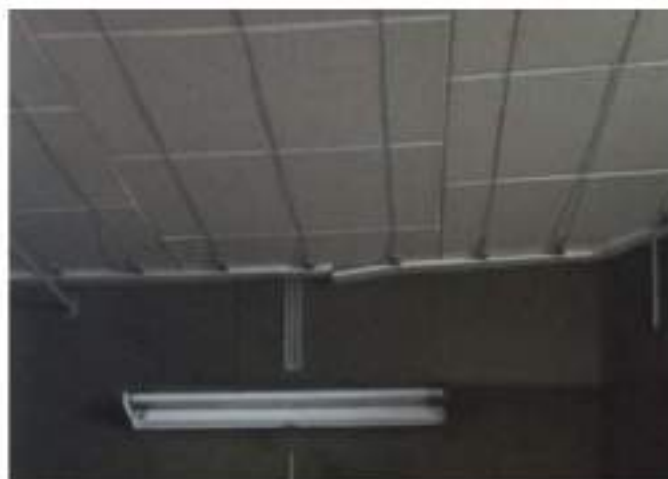
Desprendimiento del cielorraso

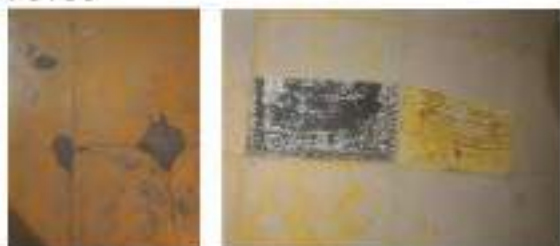
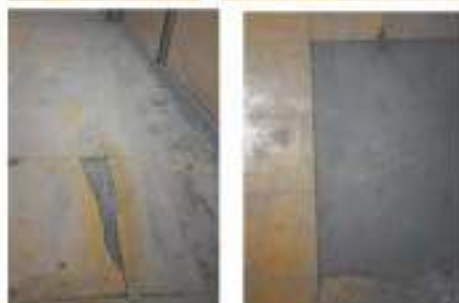
Hundimiento del suelo.  
Manchas y fisuras en el piso vinílico.  
Presencia de hongos y eflorescencia

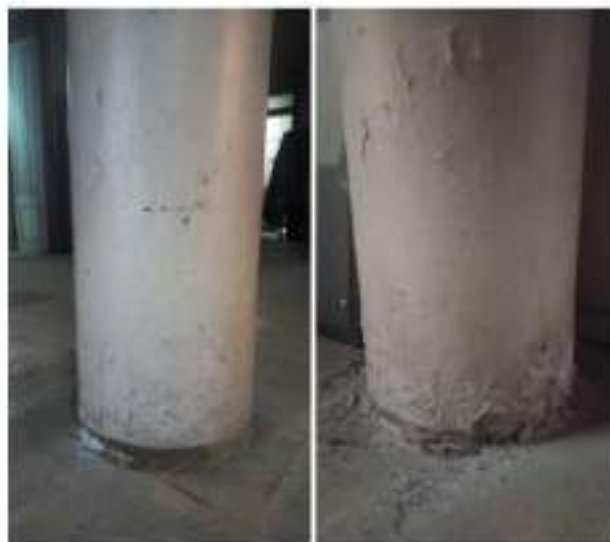
Eflorescencia y exfoliación de la pintura

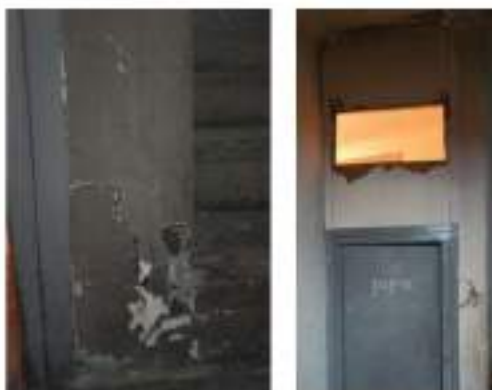
Fisuras, grietas y desprendimiento de la pintura.  
Elemento faltante.

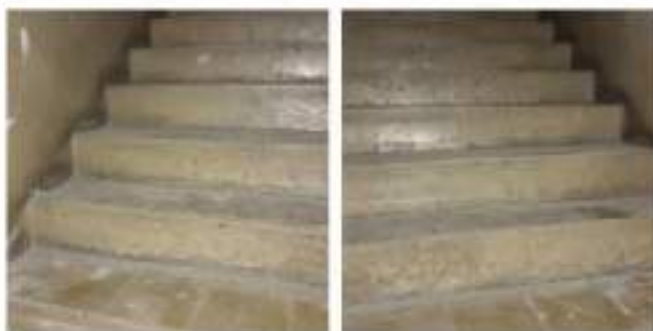
Exfoliación de la pintura y desprendimiento del  
piso vinílico

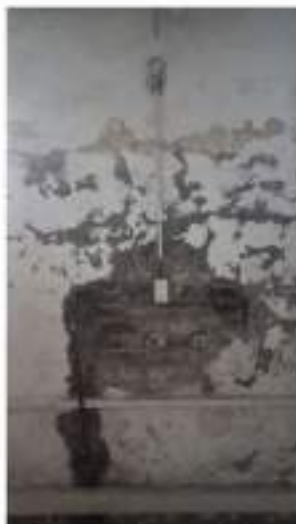
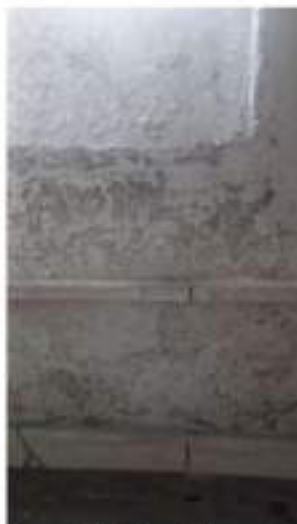
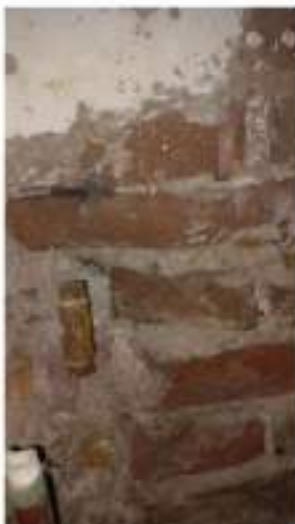
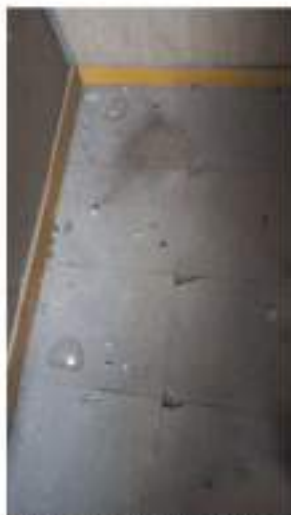
| Muro sur: humedad capilar y de infiltración que generó desprendimientos de mampostería y oxidaciones. | | | Desprendimientos y fisuraciones en el piso vinílico | |

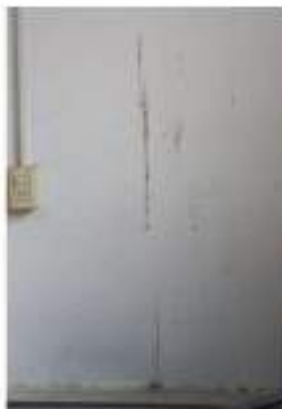
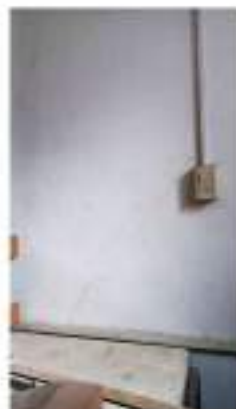
| Suciedad y fisuraciones en muros | | | Humedad accidental en el techo del pasillo suroeste (agregado). | |

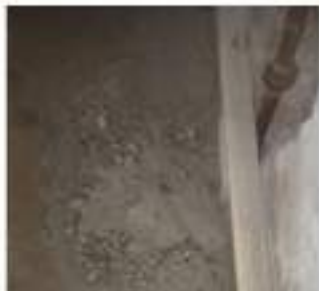
| Rotura del piso y escombros. | | Humedad en muro oeste (agregado) | | |

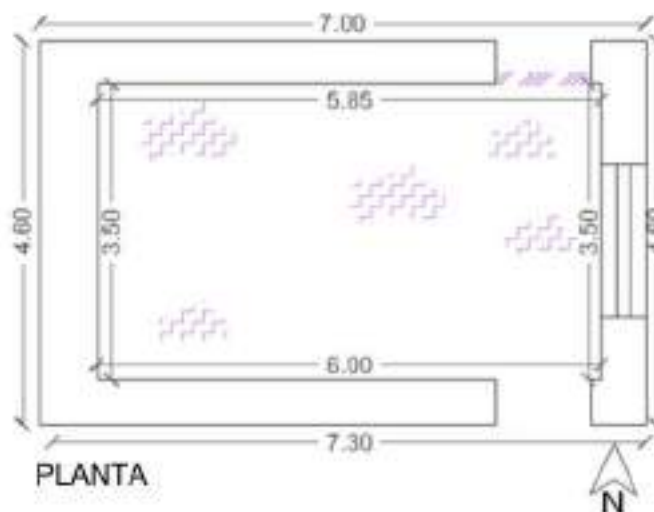
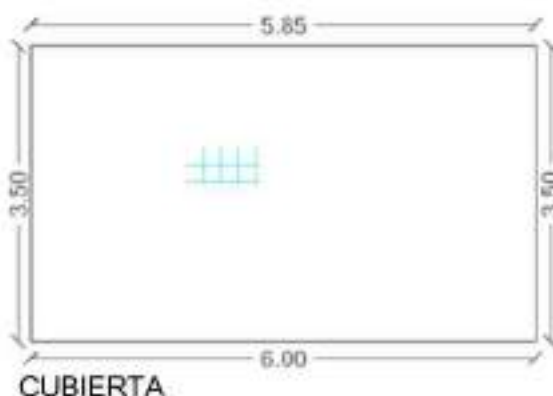
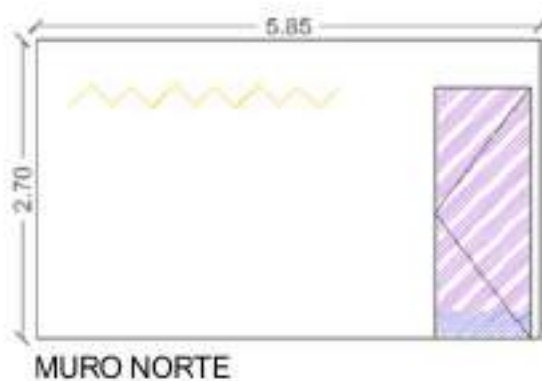
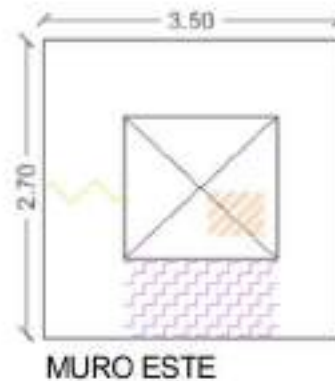
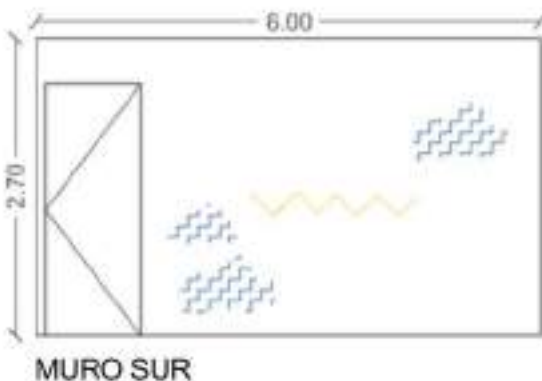
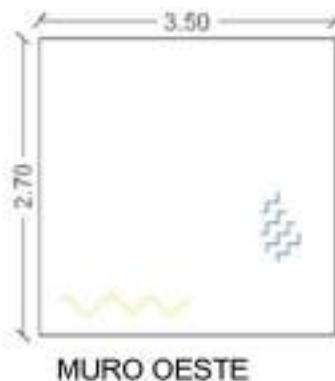
DETALLES muros, plantas y cubiertas

**OBSERVACIONES:** Desechos de paloma y suciedad general, fisuras en muros y cerámicas, vidrio roto.  
La puerta norte está clausurada y la sur no está lo que permite infiltración de agua.  
El techo tiene pintura desprendida debido a la humedad.

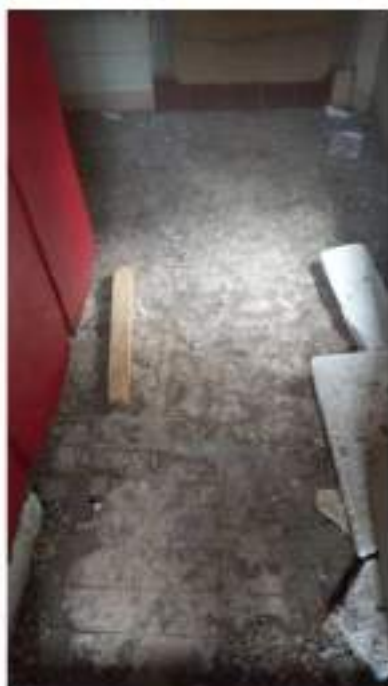
Suciedad acumulada en el ingreso

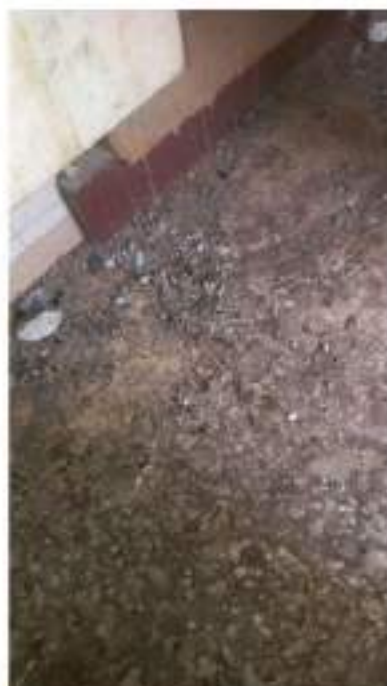
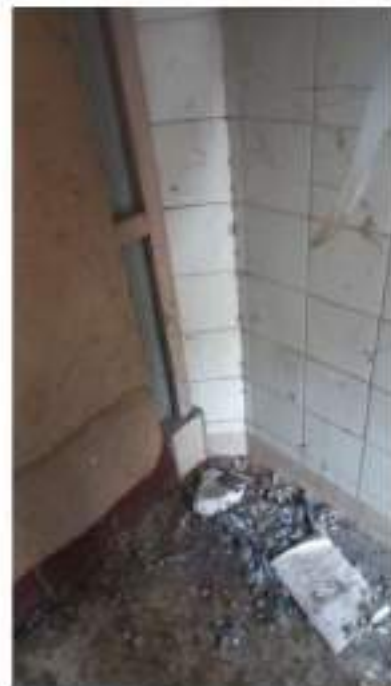
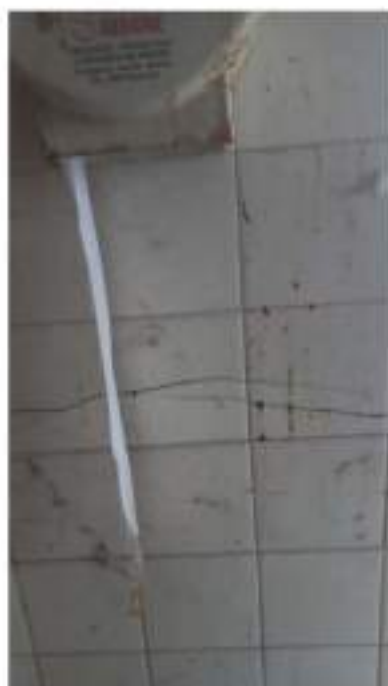
Cerámicas fisuradas

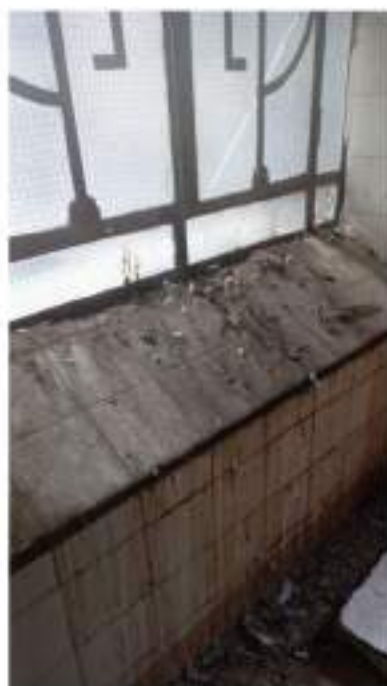
Antepecho sucio y vidrio roto.

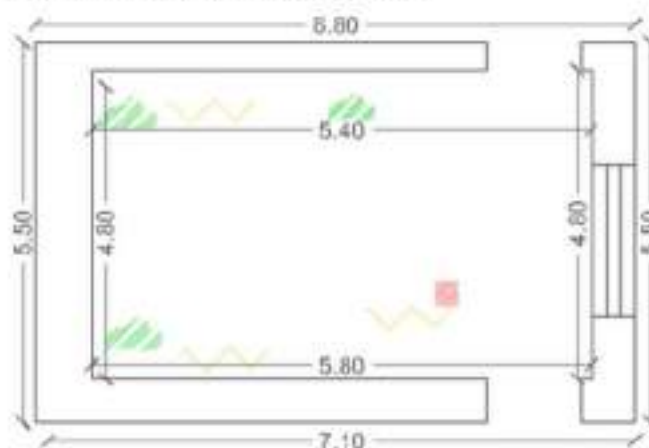
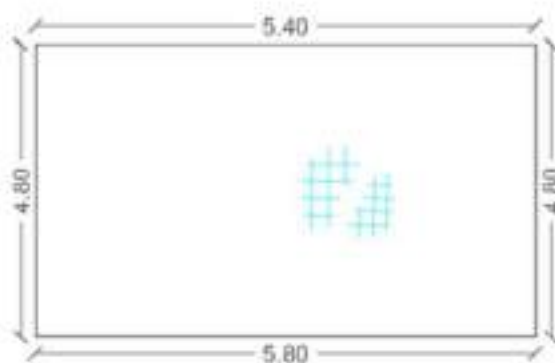
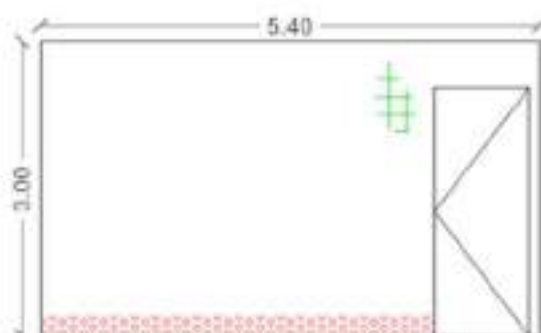
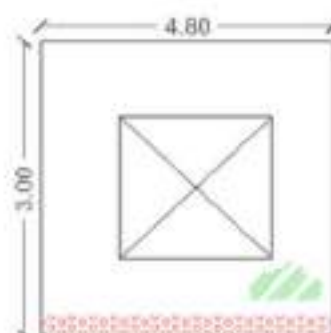
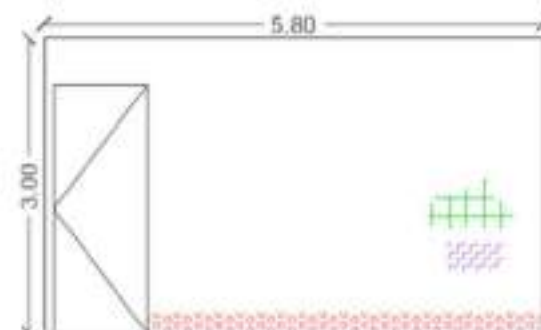
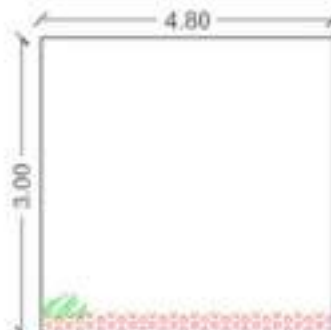
**OBSERVACIONES:** Suciedad general en muros y piso, desprendimiento y fisuramiento de las baldosas, eflorescencias, manchas y humedad en muros y techos, desprendimiento de zócalos y alfombras.

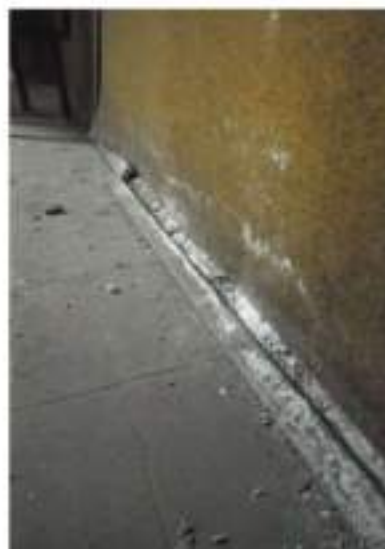
Eflorescencias y desprendimientos de zócalos

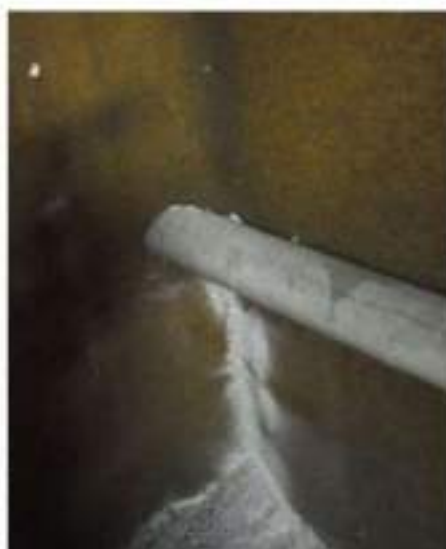
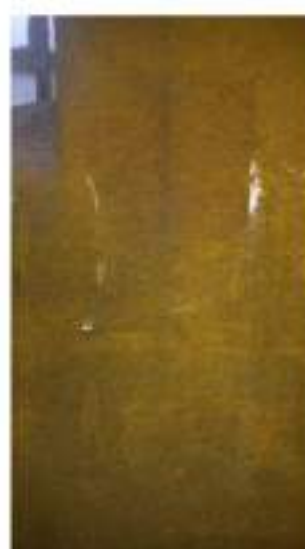
Eflorescencias debajo de la ventana

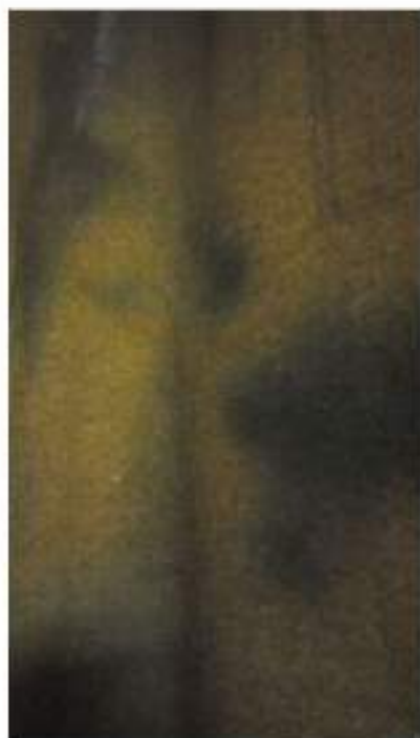
Presencia de hongos en muros

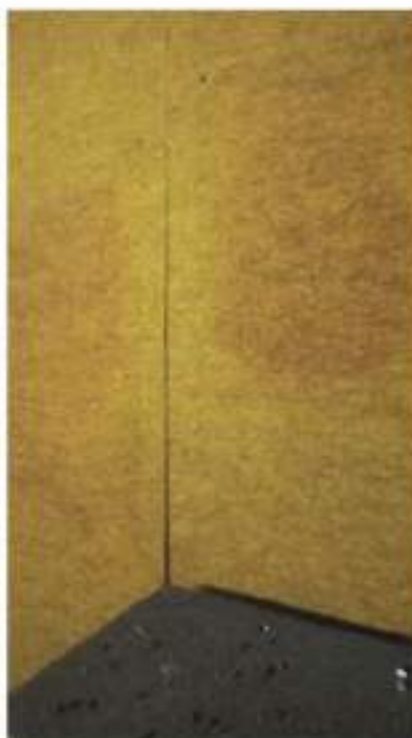
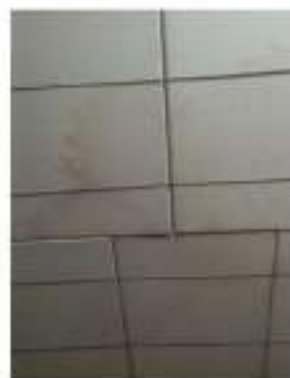
Humedad en cielorraso

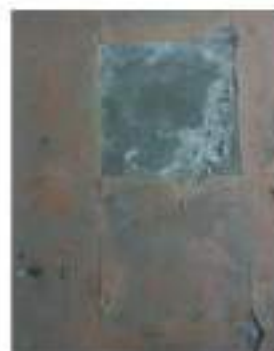
Desprendimientos y fisuras en baldosas

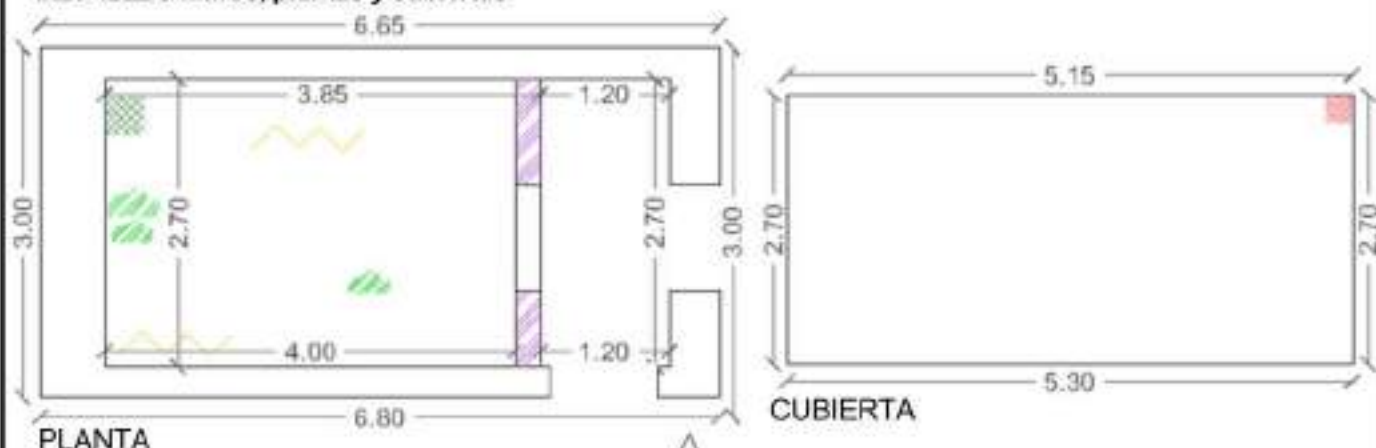
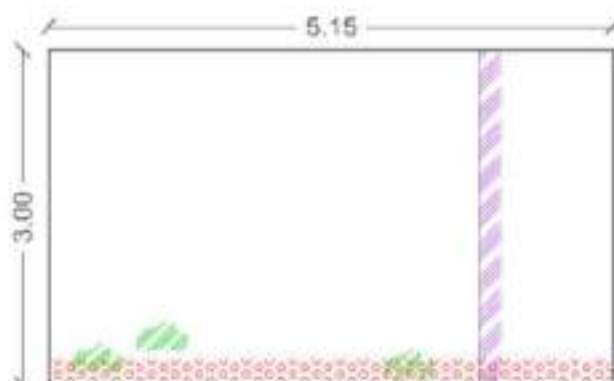
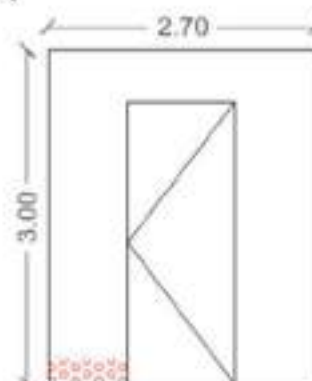
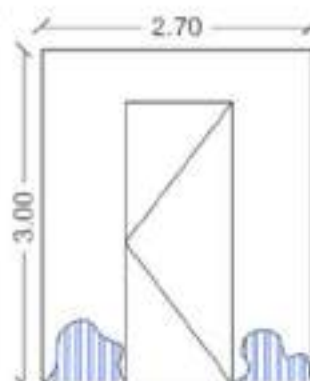
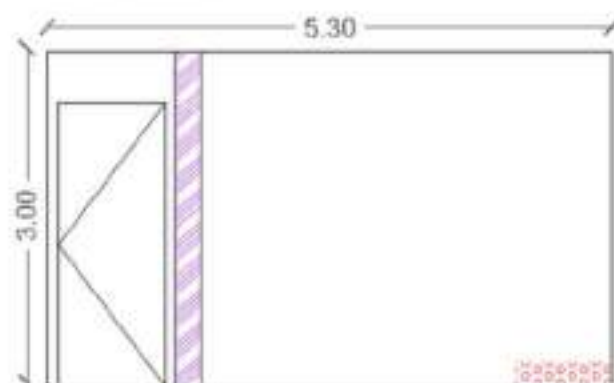
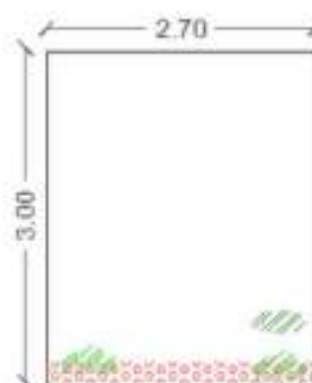
DETALLES muros, plantas y cubiertas

**OBSERVACIONES:** Suciedad general en muros y piso, eflorescencias y manchas de óxido en el piso que generan roturas; punzonamientos y desprendimientos en el cielorraso, humedad en muros y mal estado de los zócalos.

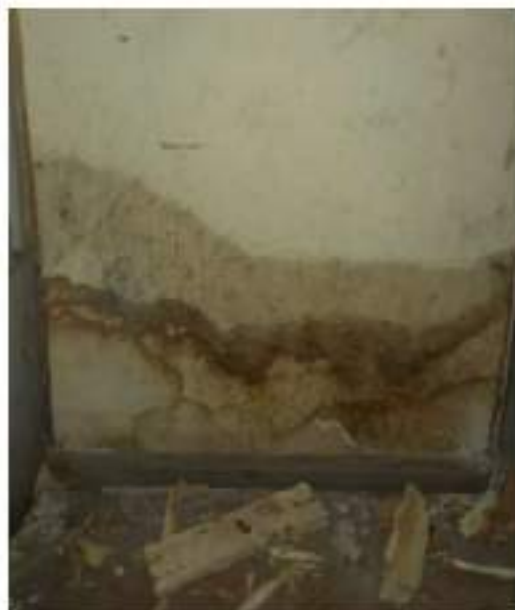
Humedad capilar en muro agregado de OSB

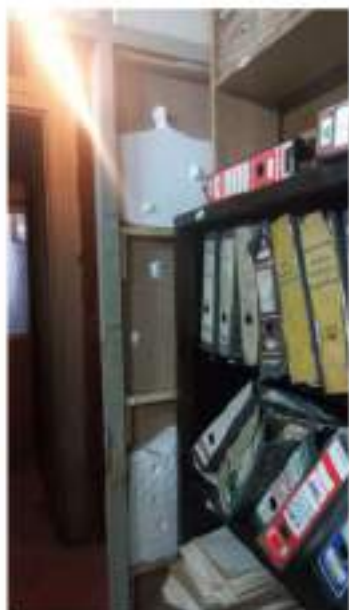
Desprendimiento de placas de EPS

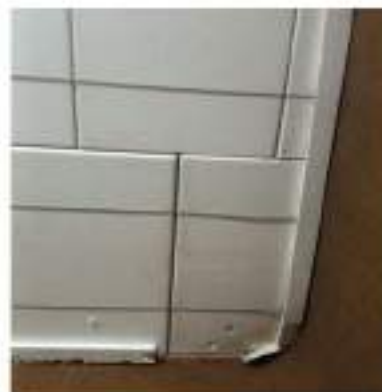
Desprendimientos en el cielorraso.

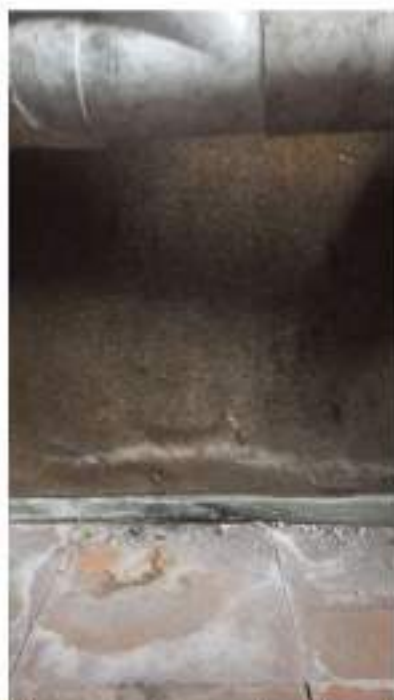
Eflorescencias y manchas de óxido en el encuentro muro-piso

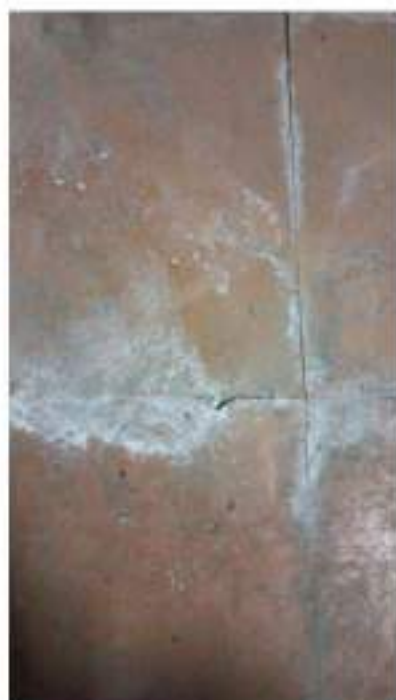
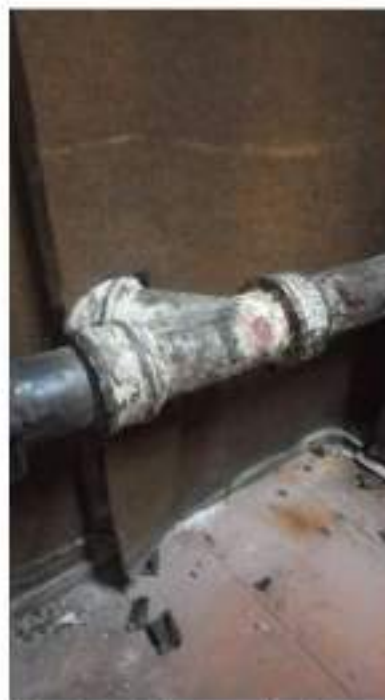
Erosión química en cañería y desprendimiento de zócalos.
