# ENTRE LA HISTORIA Y LA INNOVACIÓN: DIAGNÓSTICO PATRIMONIAL Y ENFOQUES DE INTERVENCIÓN PARA LA CASA BOMBAL DE MENDOZA, EX ESCUELA DE MÚSICA-UNCUYO

**Cátedra:** Intervención del Patrimonio, FING UNCUIYO

**Año:** 2025

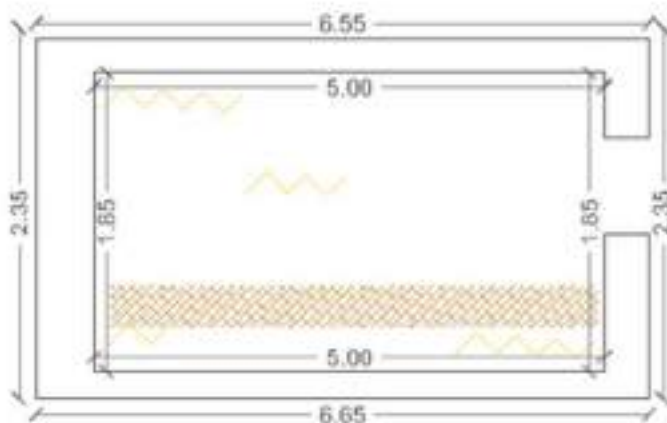
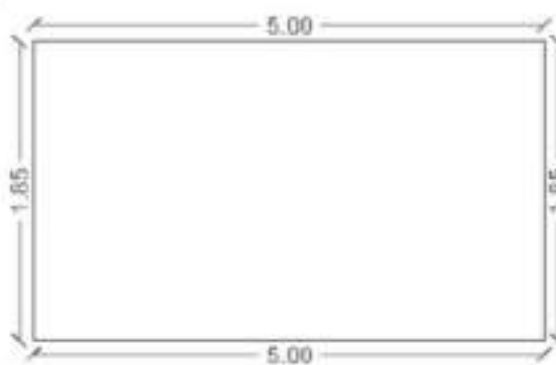
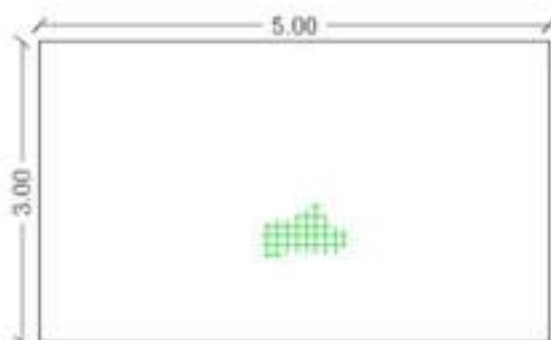
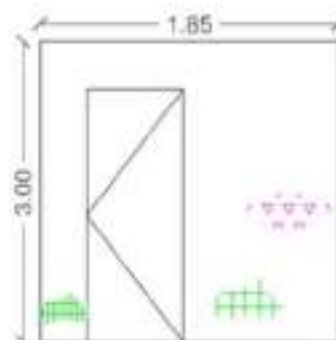
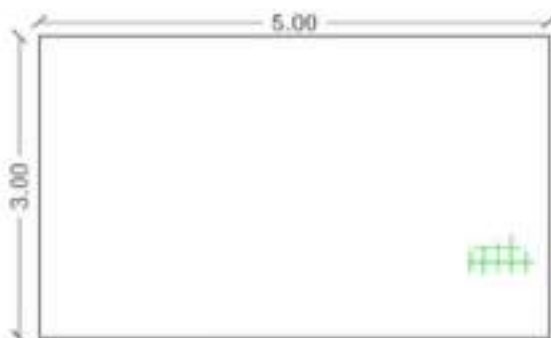
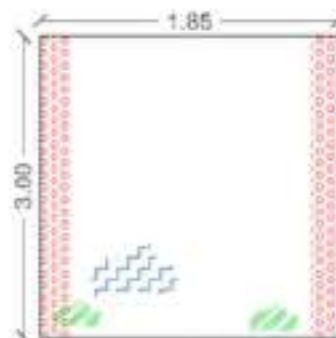
**OBSERVACIONES:** Suciedad general en muros y piso, desprendimiento de alfombras y presencia de pinturas, hundimientos del suelo,

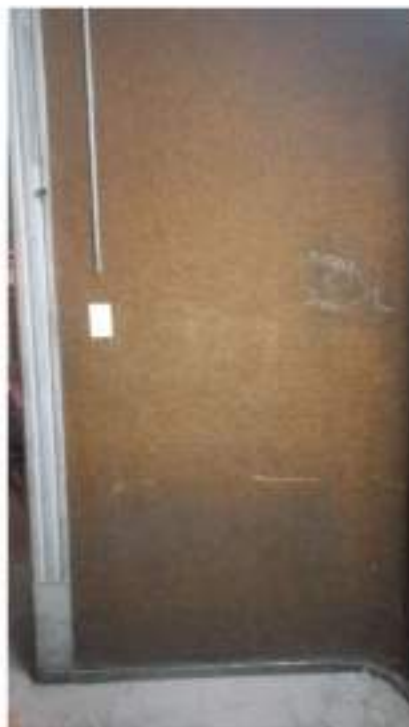
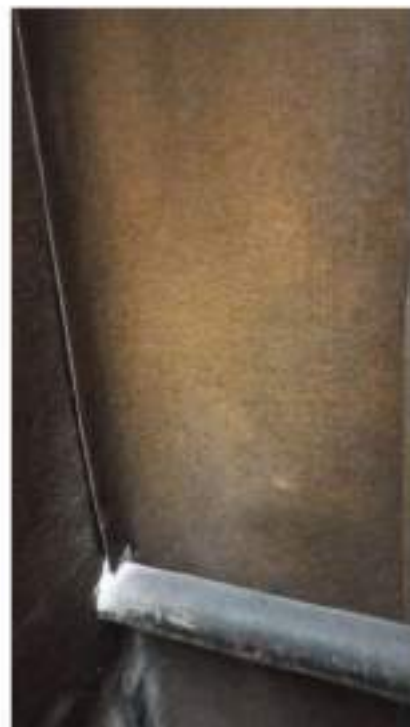
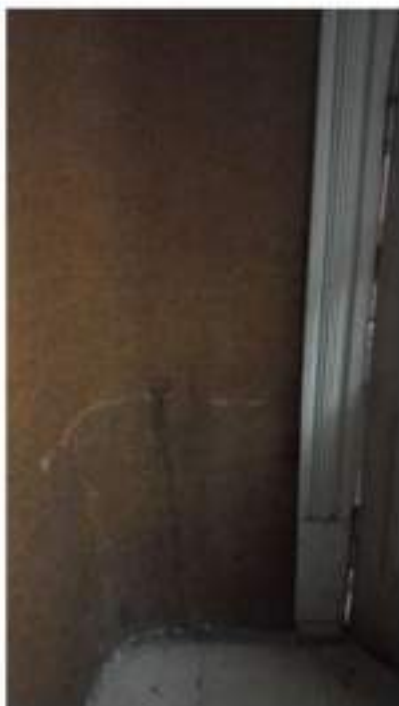
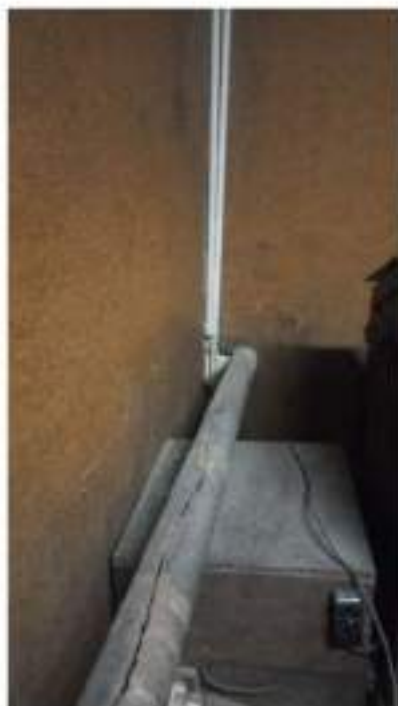
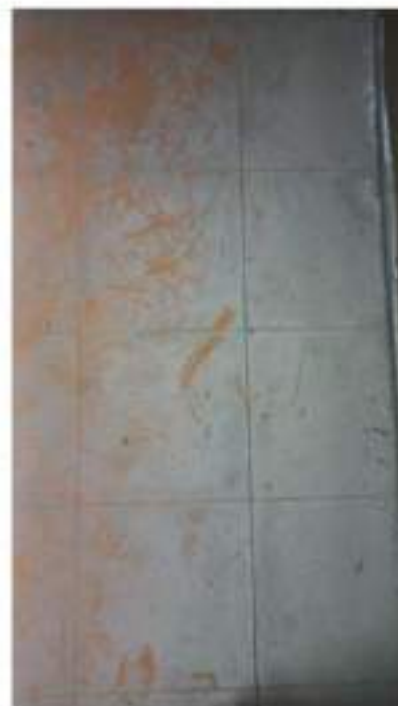
Mal estado del alfombrado: desprendimiento, eflorescencias, manchas, y pinturas.

Suciedad y hundimiento del suelo.

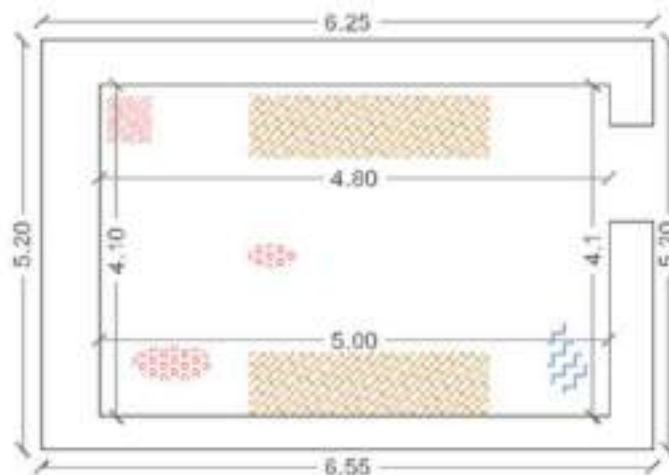
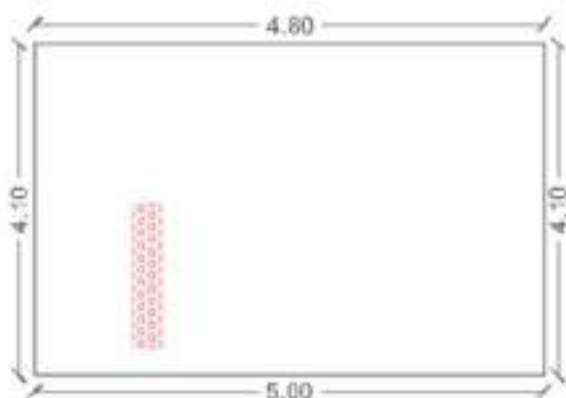
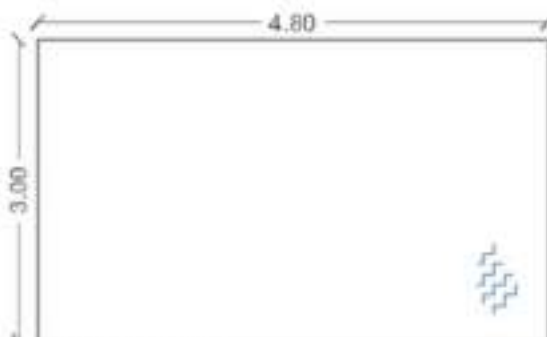
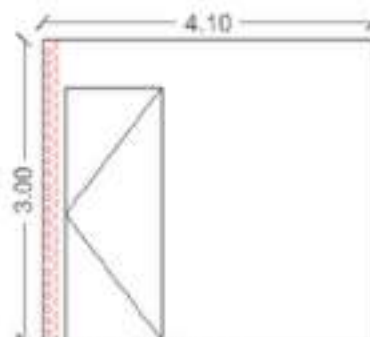
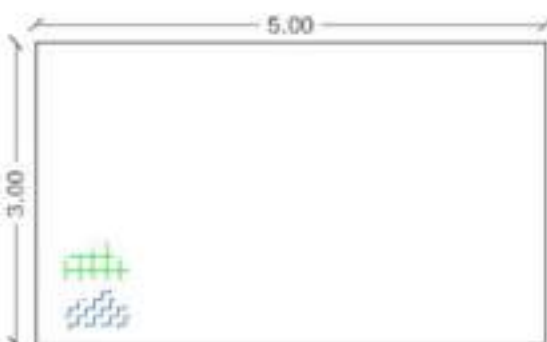
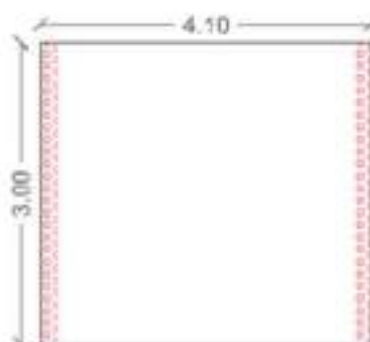
**OBSERVACIONES:** Suciedad general, roturas en piso, punzonamientos y manchas en cielorraso, eflorescencias, manchas y humedad en muros y techos, desprendimiento de zócalos y alfombras

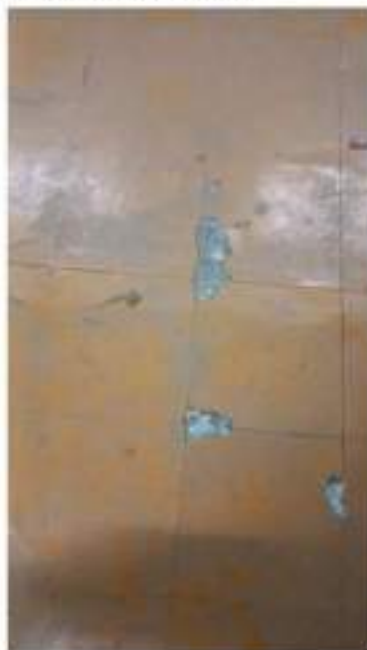
Levantamiento del suelo en el medio del local

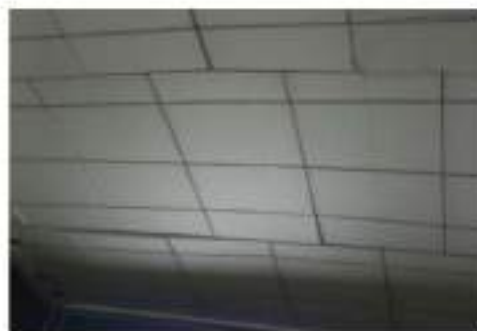
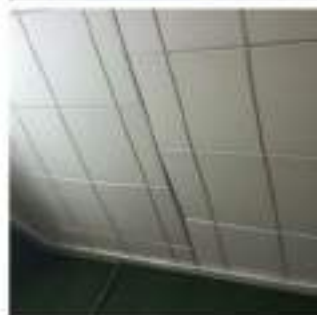
Desprendimiento del cielorraso

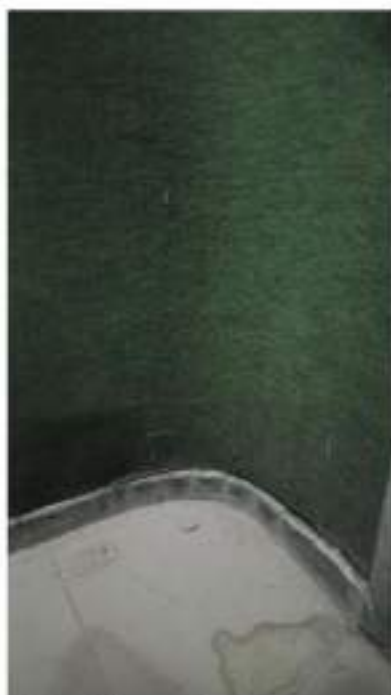
Suciedad y manchas

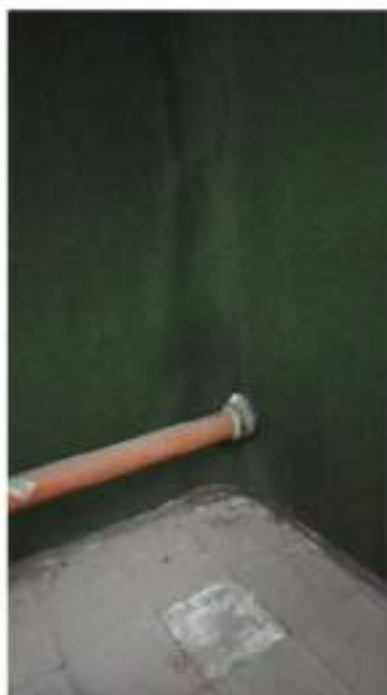
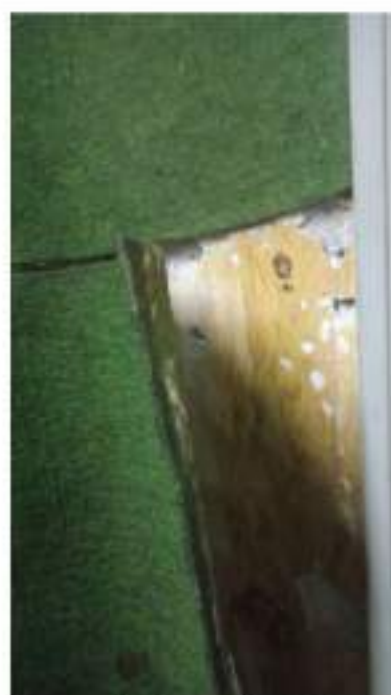
Desprendimiento de la alfombra

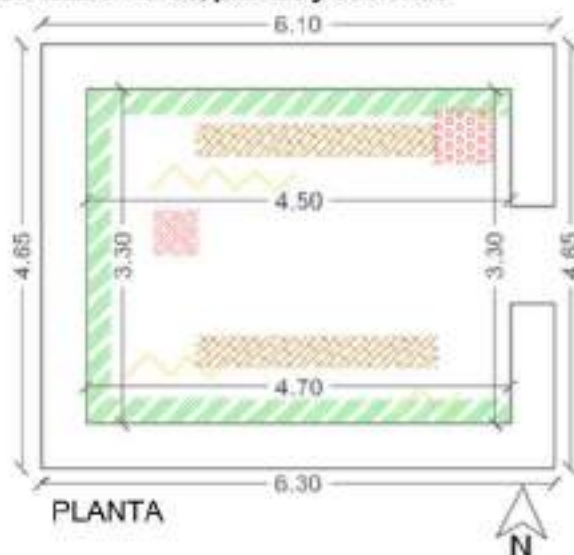
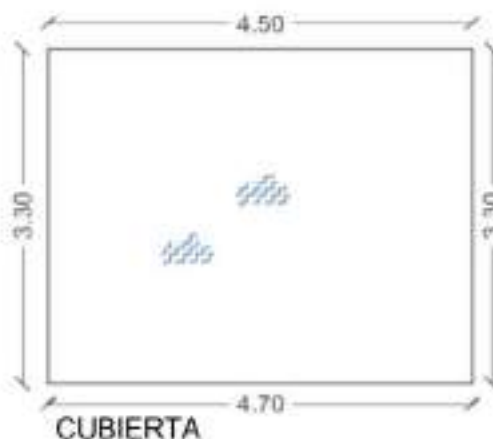
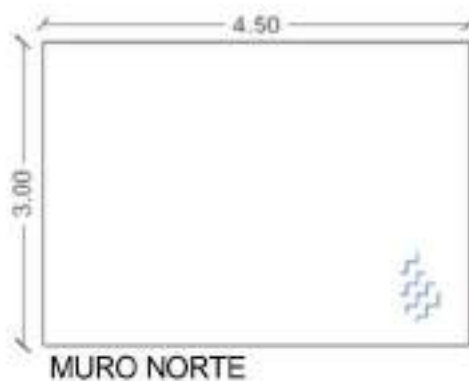
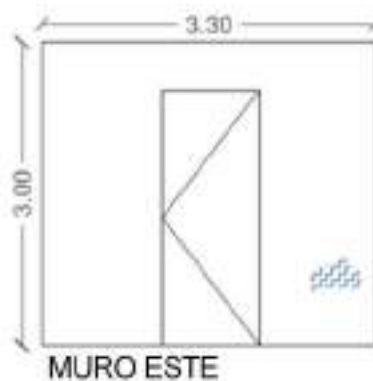
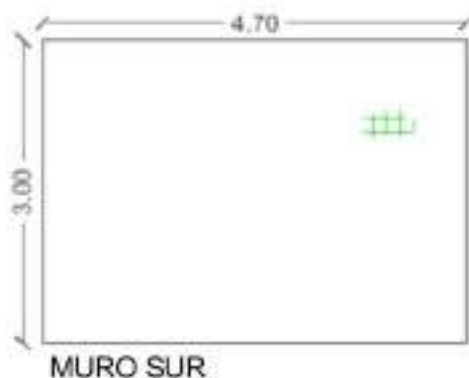
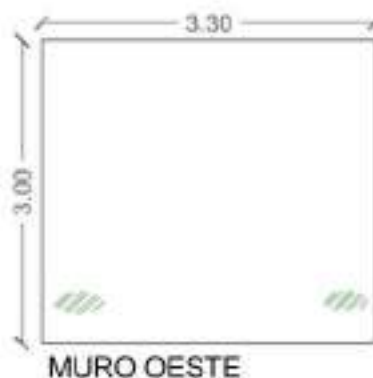
**OBSERVACIONES:** Suciedad general en muros y piso, eflorescencias en el perímetro del local que han generado fisuras y desprendimientos de las baldosas, manchas en el cielorraso y el alfombrado.

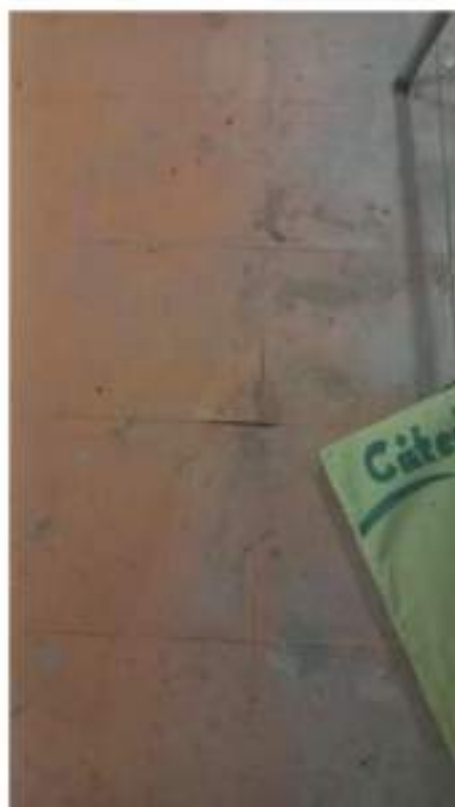
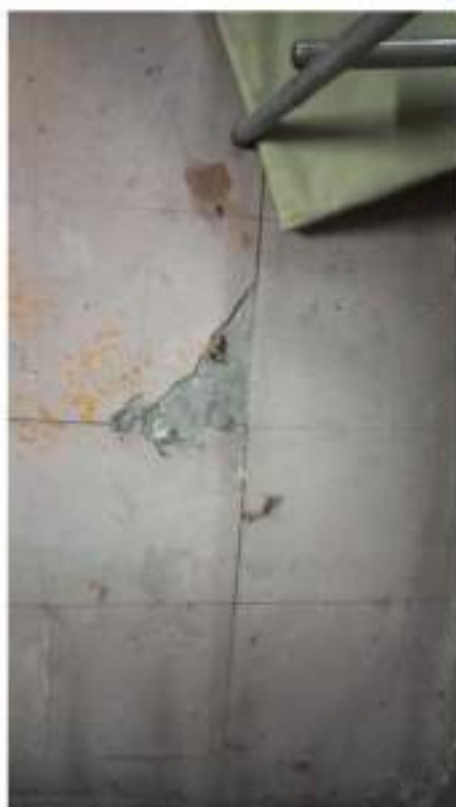
Desprendimientos y fisuras en el piso generados por hundimientos del suelo.

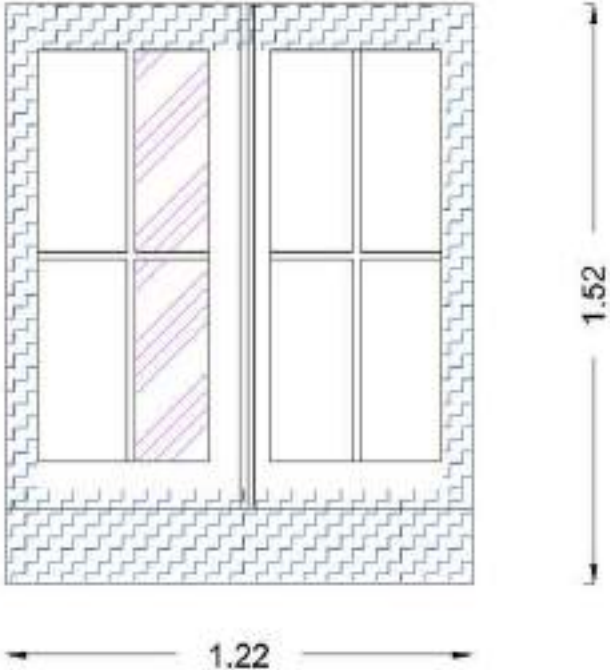
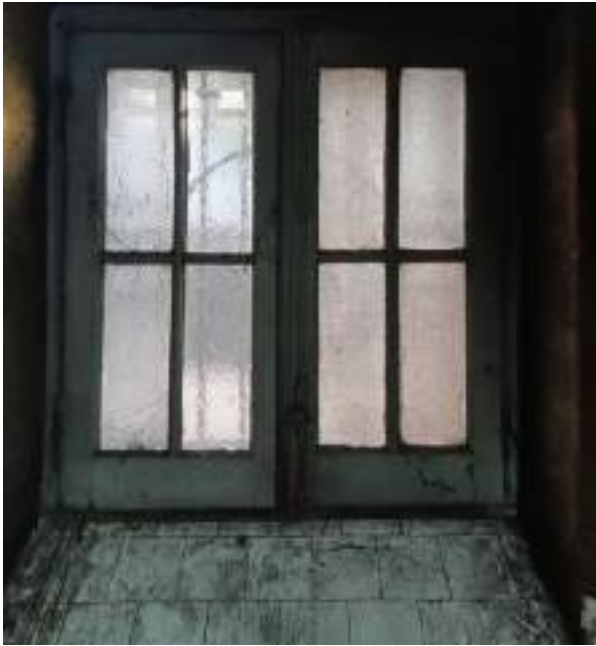
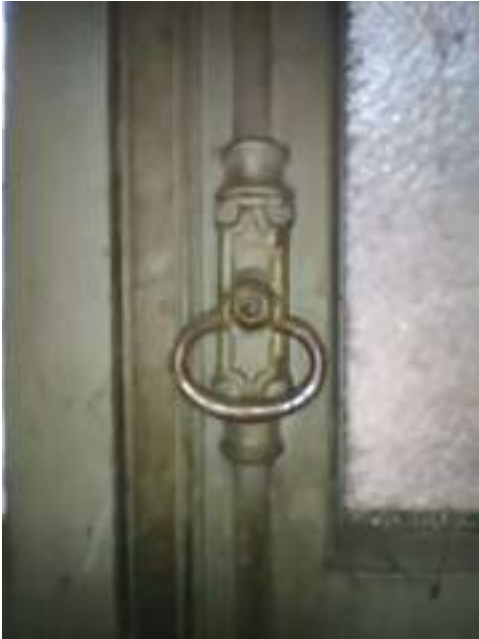
| OBSERVACIONES: Descuido, deterioro de los herrajes y la madera trabando la apertura de las ventanas. Suciedad general, acumulada en el antepecho. Notoria diferencia entre los vidrios. | | | | | | | | |

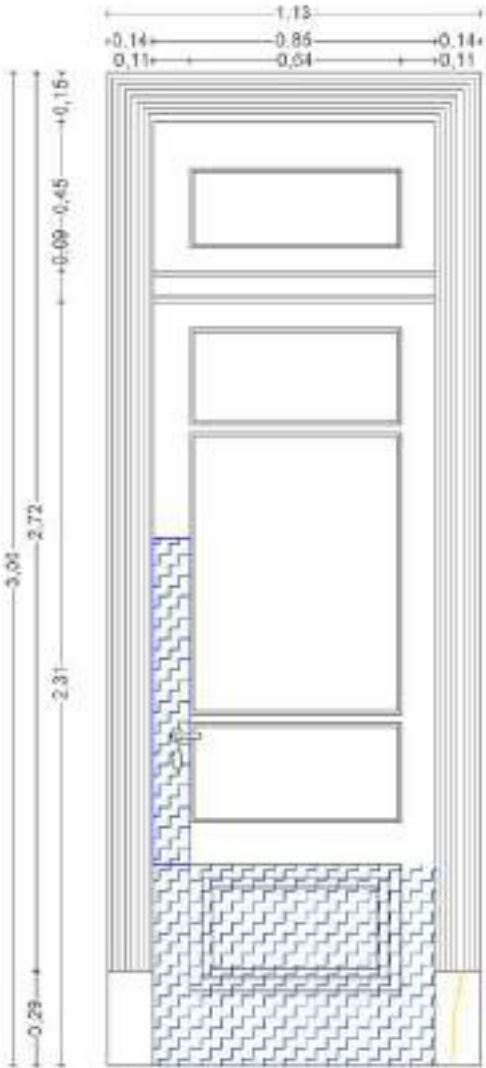
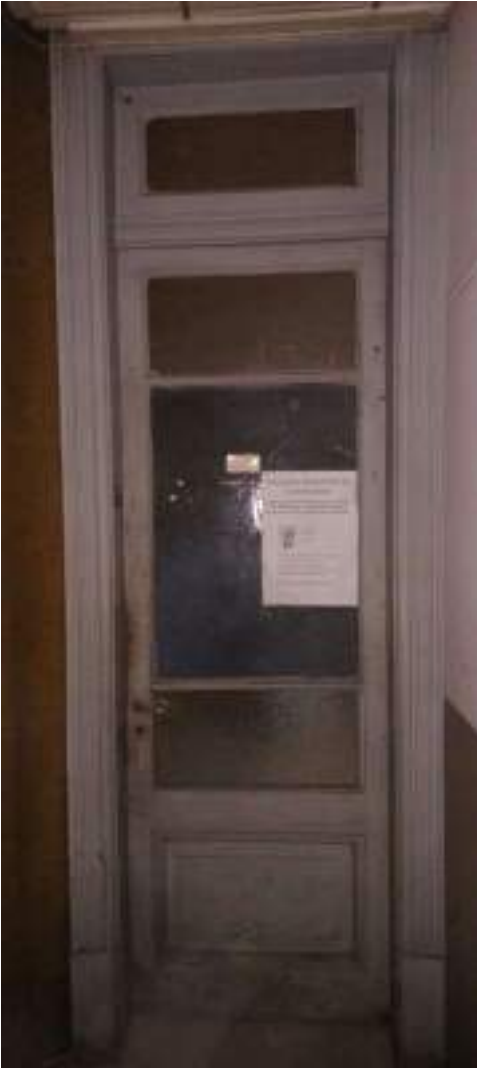
| OBSERVACIONES: Suciedad general, más evidente en el extremo izquierdo. | | | | | | 1 | |

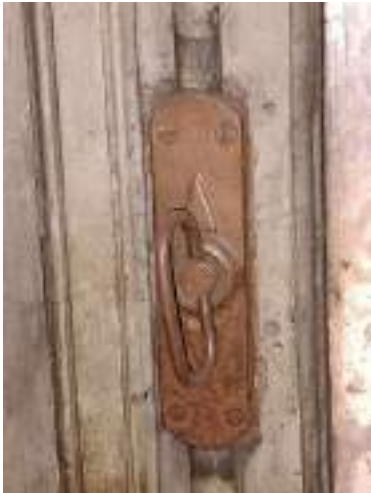
| OBSERVACIONES: Descuido, deterioro de los herrajes y la madera trabando la apertura de las ventanas. Suciedad general acumulada en el antepecho. Sustitución de los herrajes originales. Sustitución de un paño de vidrio. | | | | | | | |
| REFERENCIAS | | | | <br>Cambio de herrajes originales | | | |

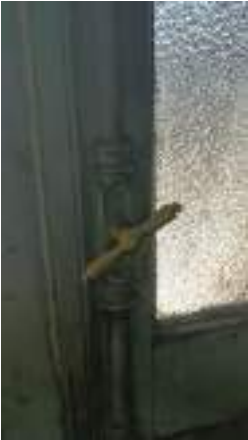
| OBSERVACIONES: Suciedad general, concentrada en encuentros de paños de vidrio y madera. Baldosas del antepecho agrietadas. | | | | | | | | |
| | | | | Antepecho agrietado por falla estructural asociada al muro | | | | |

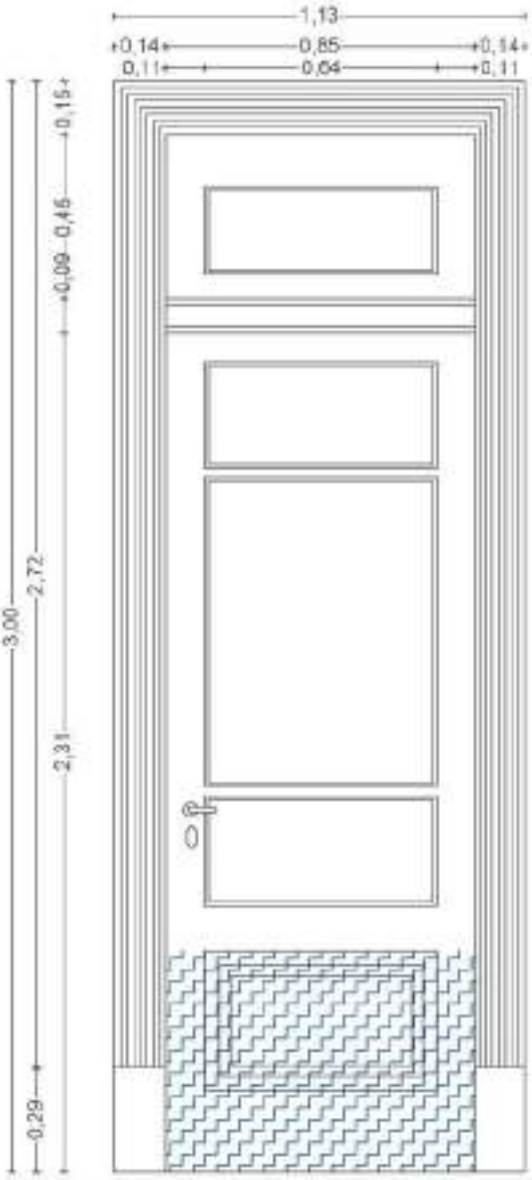
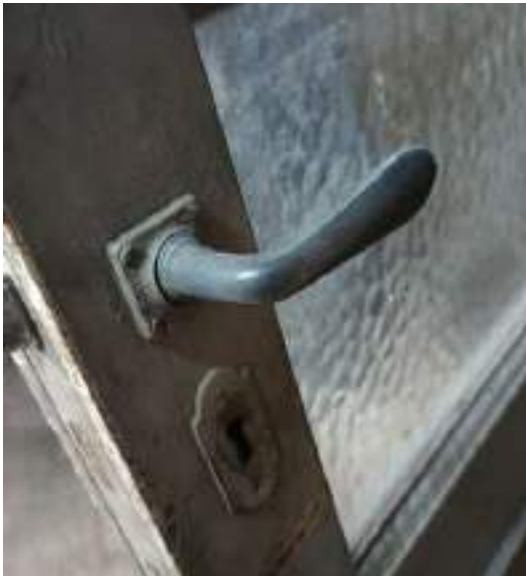
| <p><b>OBSERVACIONES:</b> Suciedad general, pero en buen estado.</p> | | | | |

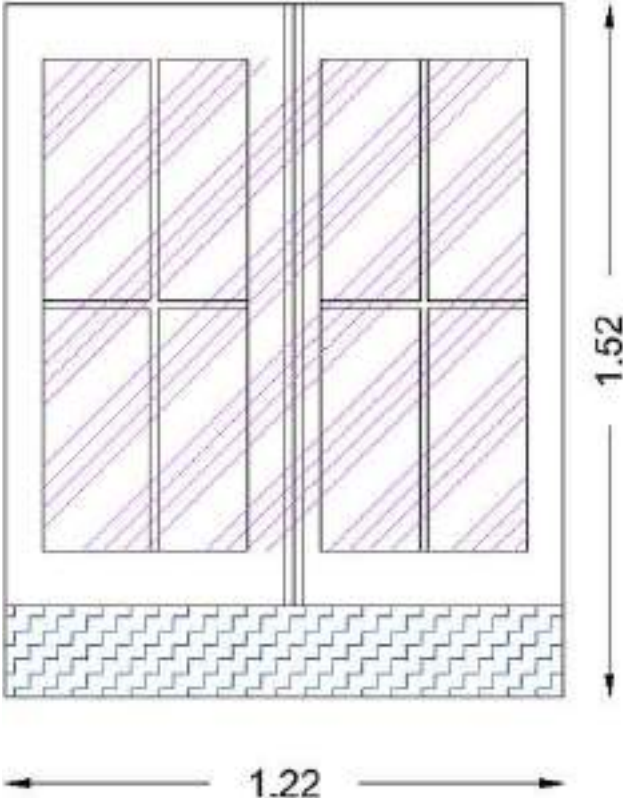
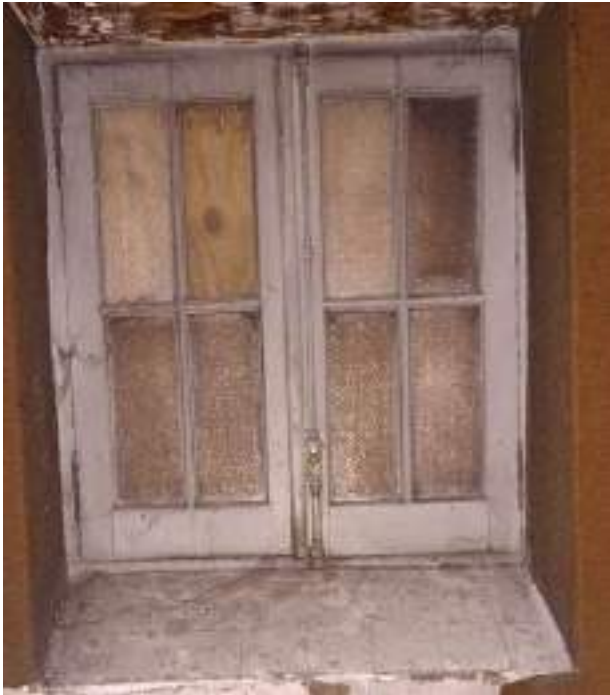
| OBSERVACIONES: Mantiene los herrajes originales. Suciedad general. Acumulación de telarañas. Carpintería tapada con maderas y otros elementos desde el exterior. | | | | | | 1 | |

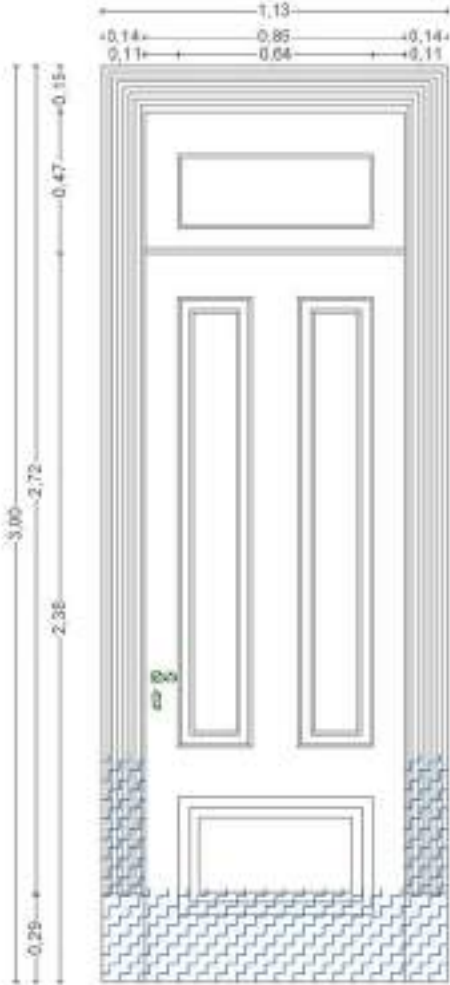
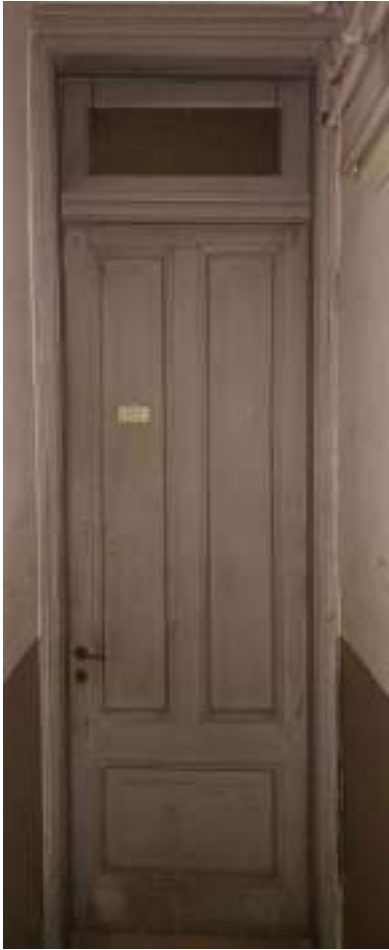
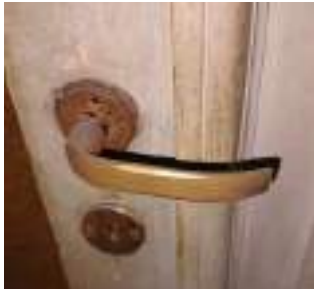
| OBSERVACIONES: Suciedad general. Pintura desgastada en la parte inferior por el roce con el piso. Herrajes oxidados.<br>Marco perforado para dar paso a cañerías. | | | | | | | | |

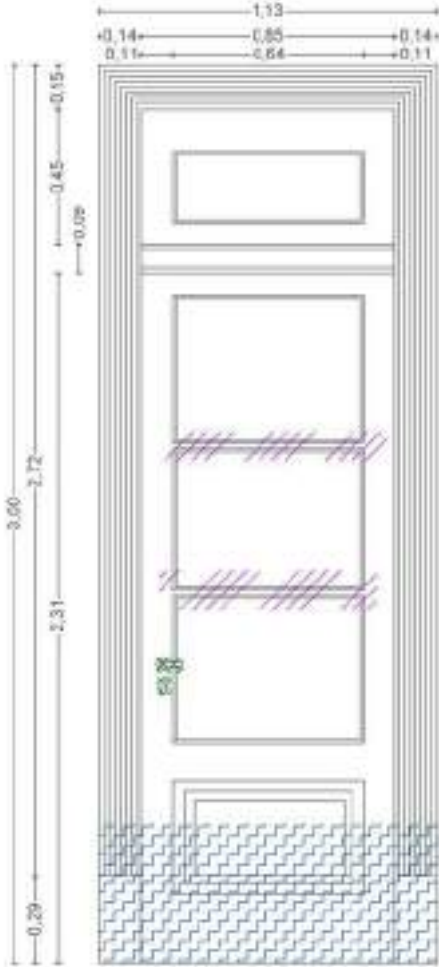
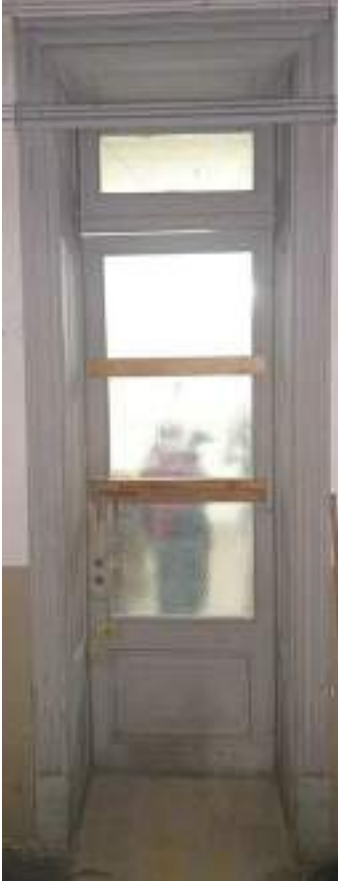
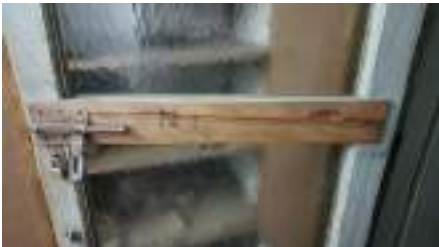
| OBSERVACIONES: Tiene tablas de madera agregadas como contención de los paños. Es notoria la diferencia con la carpintería original. Pestillos agregados por mal funcionamiento de los herrajes originales. | | | | | | | |

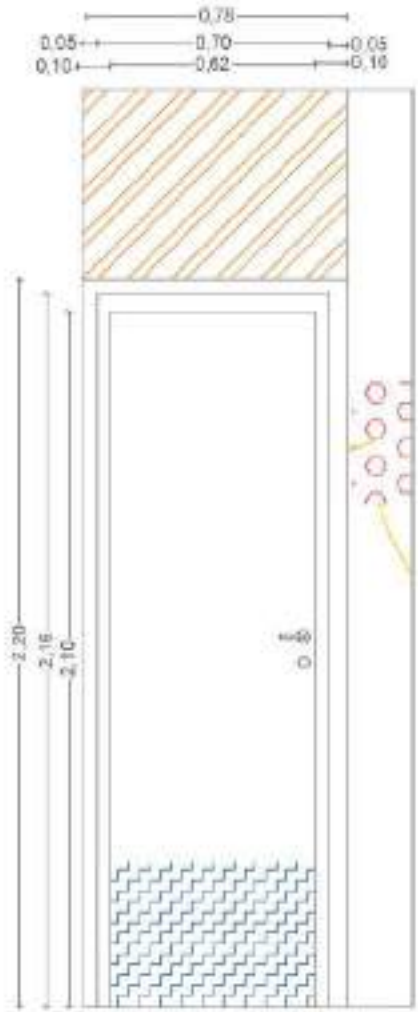
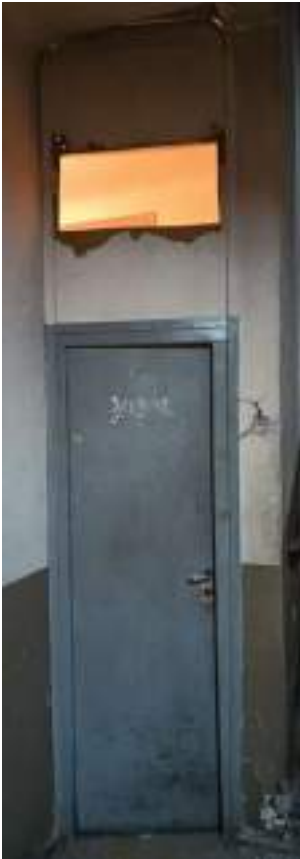
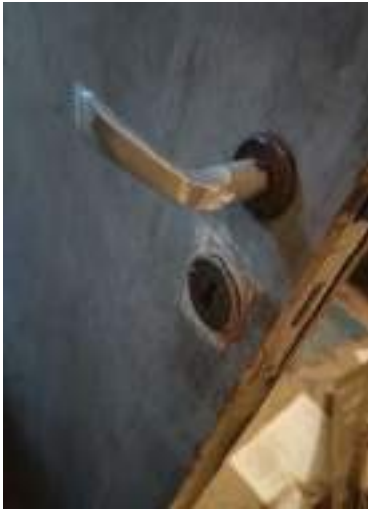
| OBSERVACIONES: Se observa que todo el conjunto de la puerta y espacio entre ella y el cielorraso, son agregados posteriormente, materializados en mdf. Se desconoce la carpintería original. | | | | | | | |

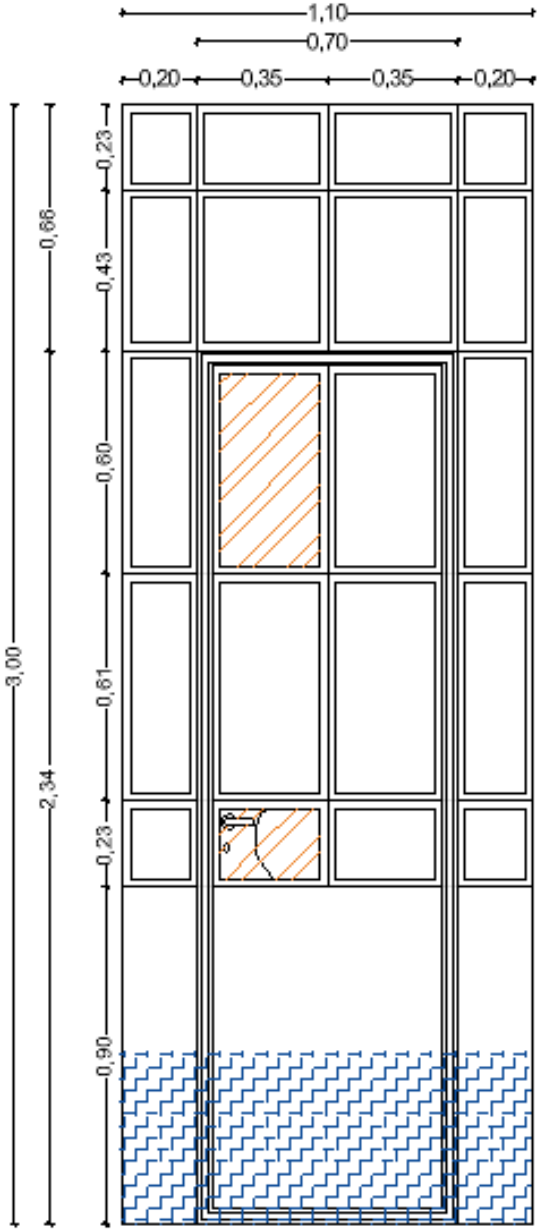
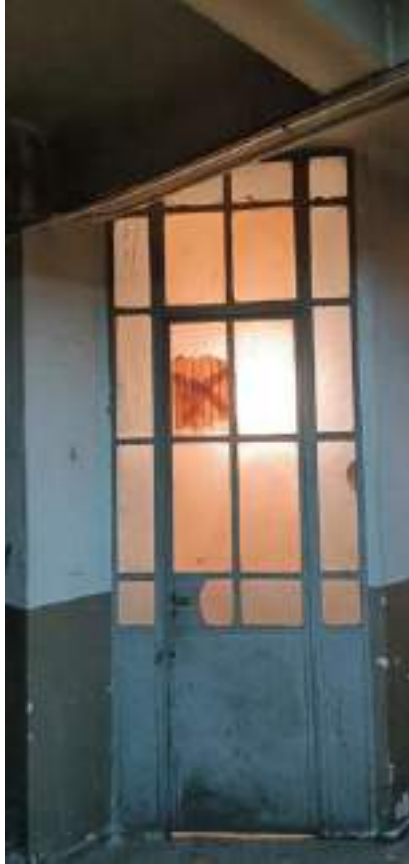
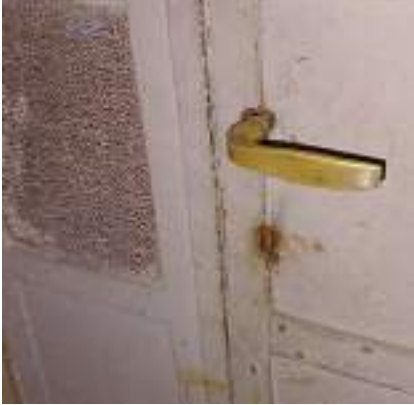
| OBSERVACIONES: Suciedad general. Vidrios rotos. | | | | | | | |
| <p>REFERENCIAS</p> <p>Desechos y Suciedad </p> <p>Alteración </p> | | | | <br>Herraje colocado en una chapa, que reemplazo el vidrio. | | | |

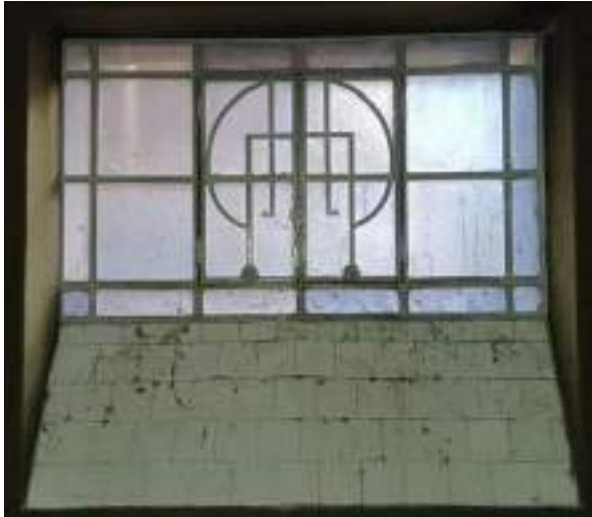
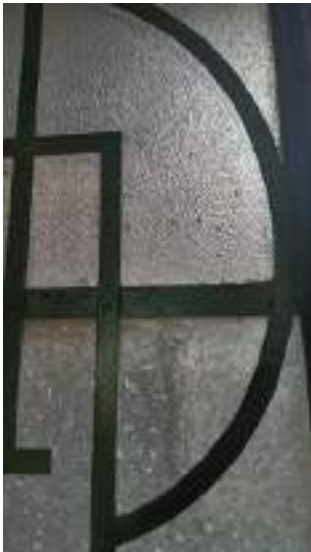
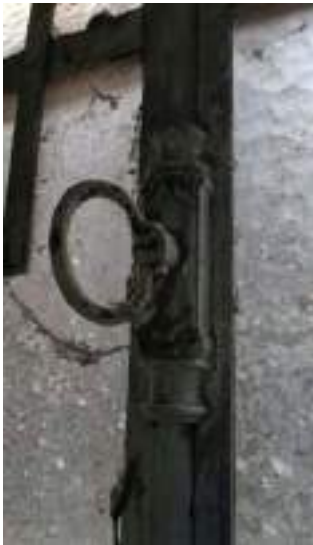
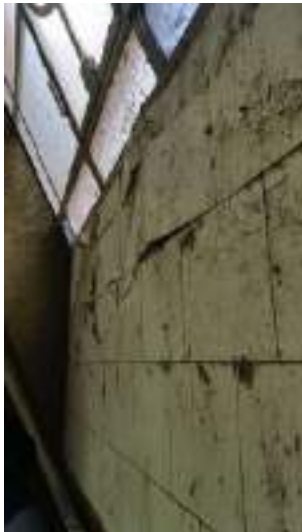
| <p><b>OBSERVACIONES:</b> Suciedad general. Vidrios rotos. Algunos vidrios se han cambiado, como resultado, se nota la diferencia entre el tipo de lagrimeado. Antepecho deteriorado, baldosas despegadas produciendo un levantamiento. Herrajes originales.</p> | | |

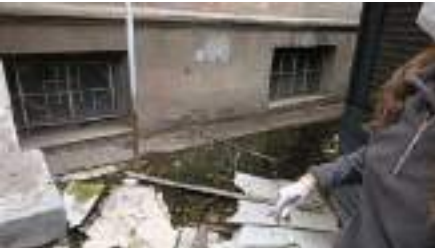
| OBSERVACIONES: Suciedad general. Antepecho deteriorado por la humedad, se supone que se le removieron las baldosas.<br>Marcos intactos. Desechos acumulados en el exterior. | | | | | | | |
| | | | | <br>Humedad causada por acumulación de agua en la zona exterior al muro | | | |

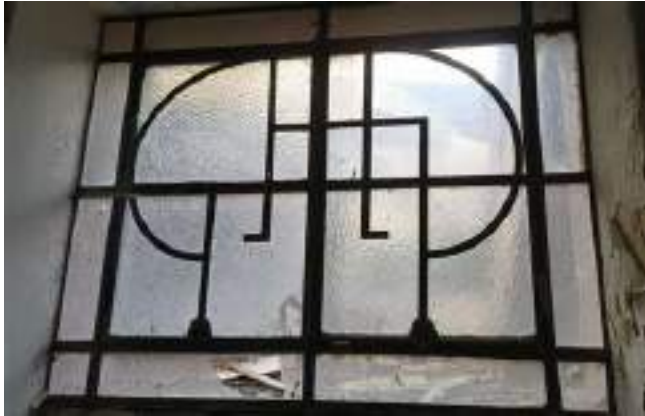
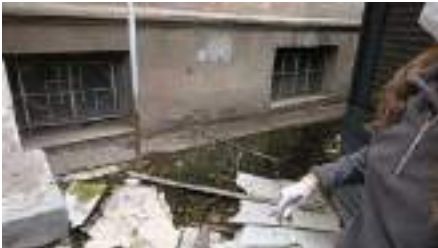
| OBSERVACIONES: Suciedad, vidrios rotos. Antepecho deteriorado por la humedad. Cambio en los paños de vidrio ya que es visible la diferencia de textura con los vidrios originales. Marcos intactos | | | | | | | |

| | <p>Humedad causada por acumulación de agua en la zona exterior al muro</p> |

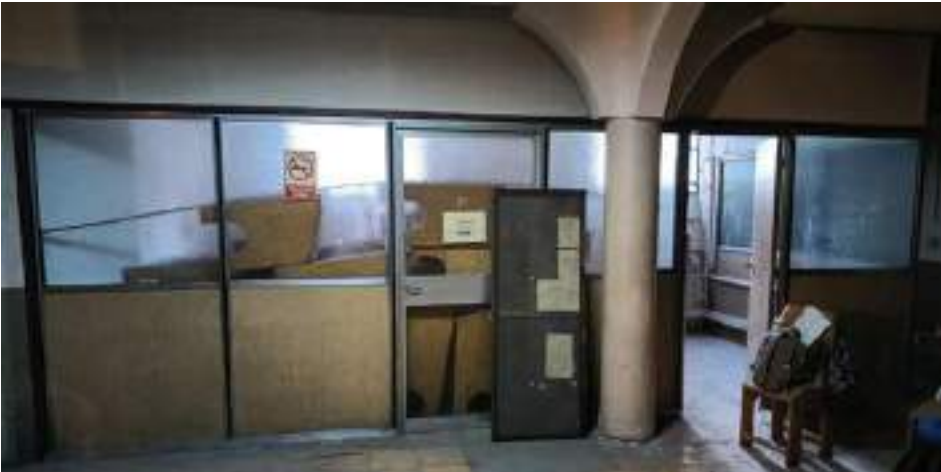
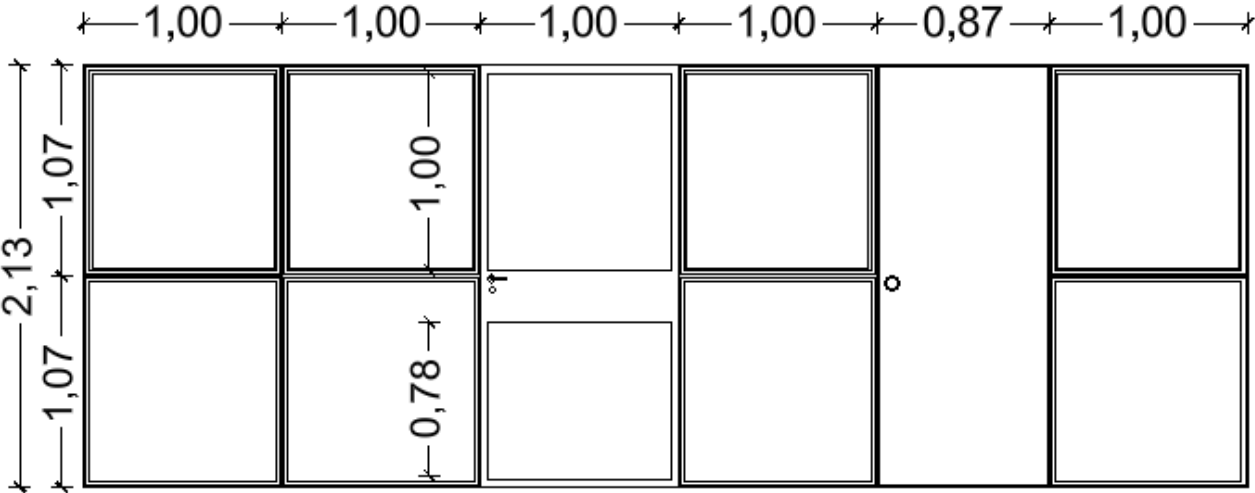
| OBSERVACIONES: Intervención posterior a la construcción de la casa dividiendo el hall. Se encuentra en buen estado. Acumula Suciedad y polvo por el abandono. | | | | | | | | |

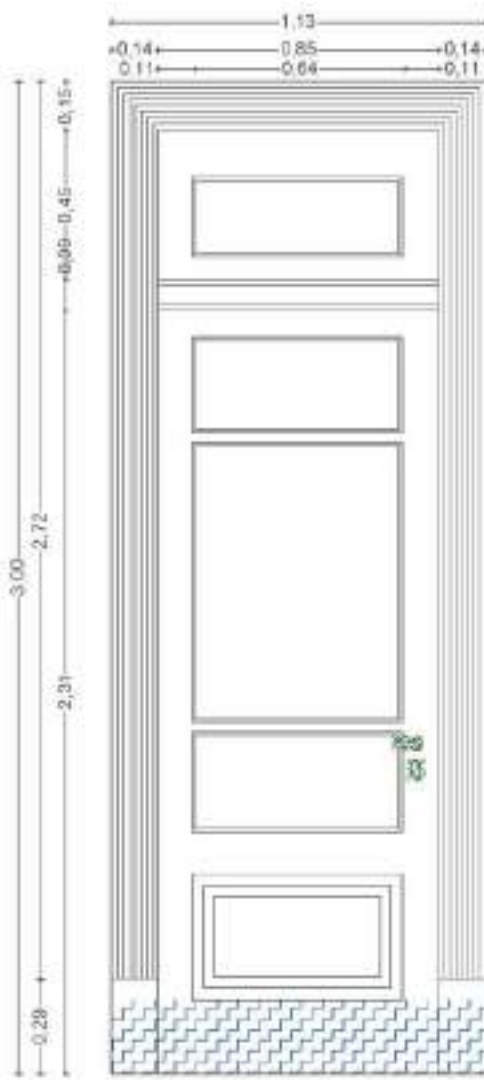
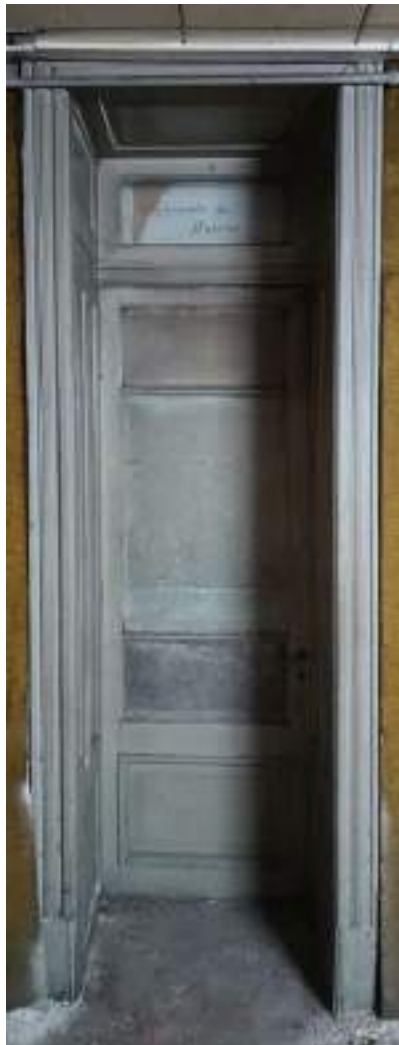
| OBSERVACIONES: Suciedad general. Inhabilitada ya que se encuentra tapada desde el otro local (antecocina), fuera de eso la puerta se encuentra bien. | | | | | | | |

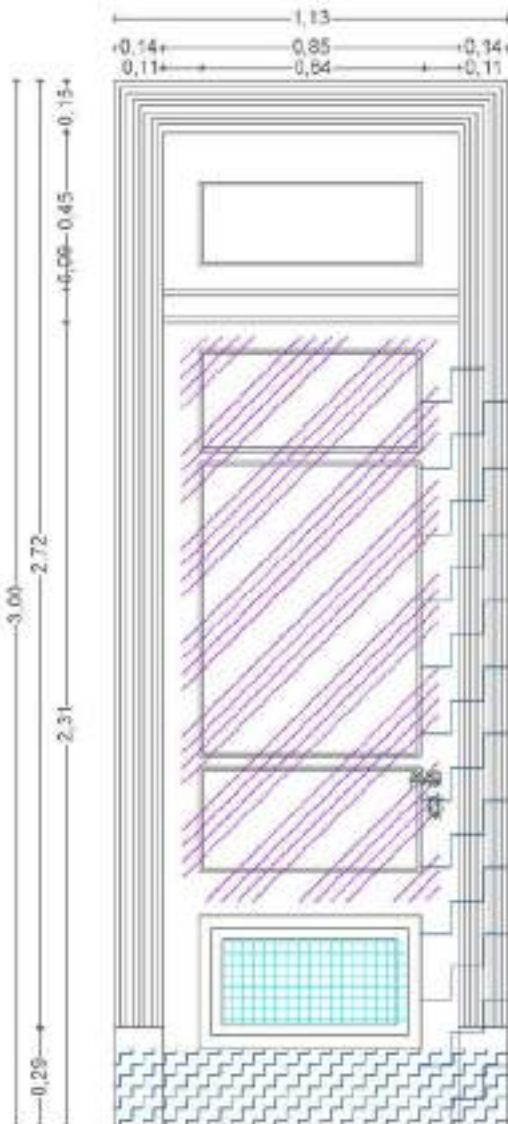
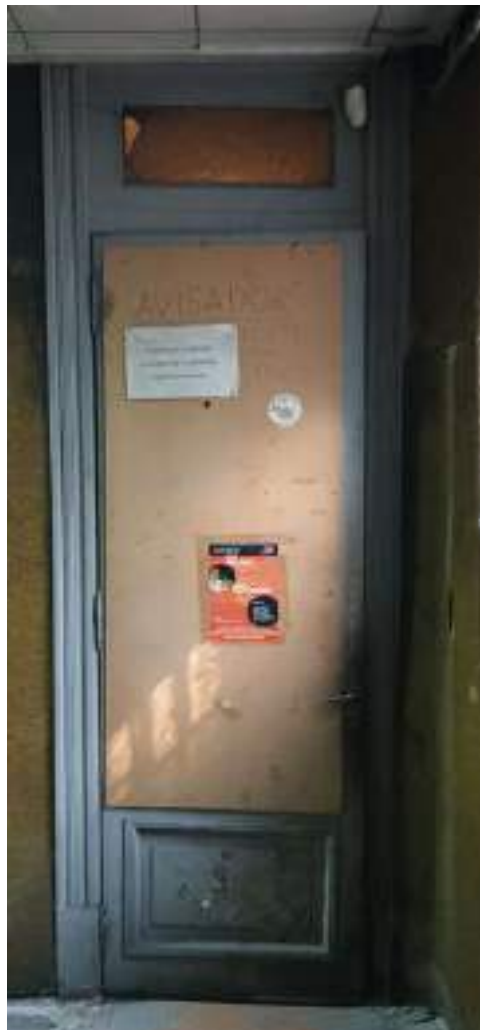
| OBSERVACIONES: Suciedad general. Gran mancha en la zona de la abertura. Vidrios superiores rotos. Puerta tapada con placas de madera en la zona de los paños vidriados. Paño inferior de la puerta deteriorado por humedad. Como consecuencia, se produjo desprendimiento de la pintura | | | | | | | |

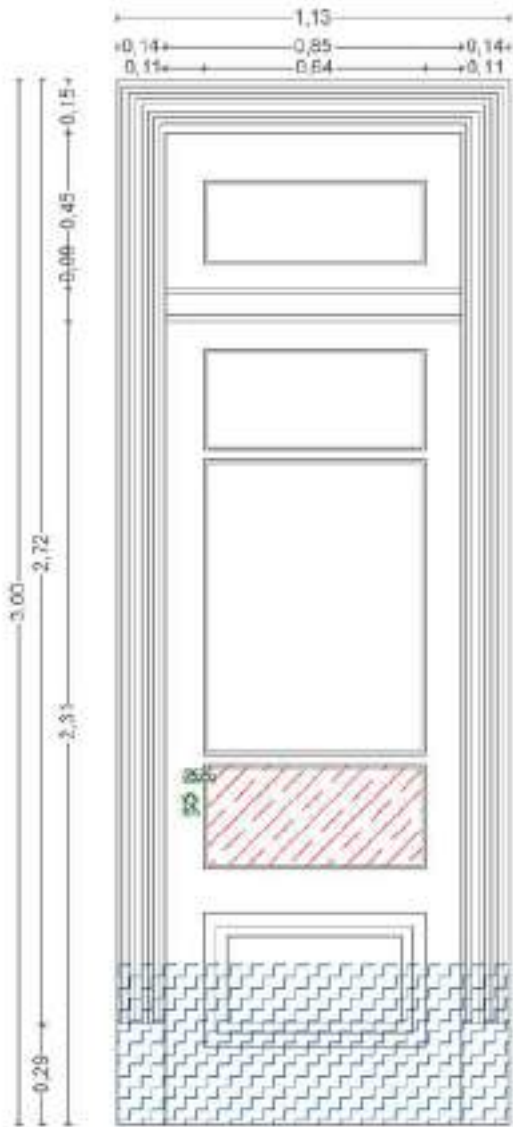
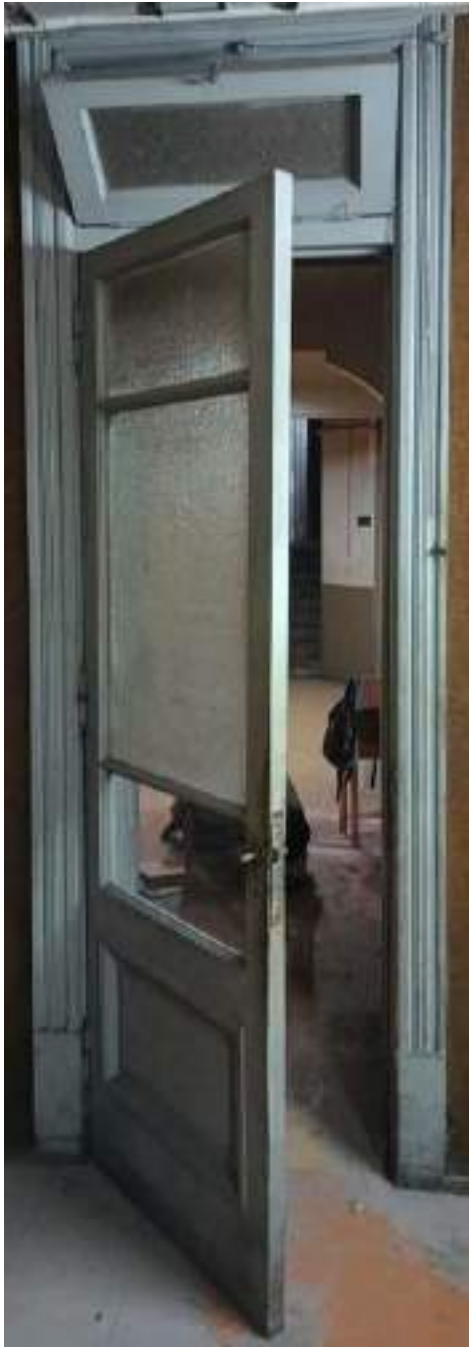
| <p><b>OBSERVACIONES:</b> Suciedad general, concentrada en la zona inferior de la puerta y los marcos. Paño de vidrio inferior faltante. No podía moverse mas que lo que figura en la foto.</p> | | |

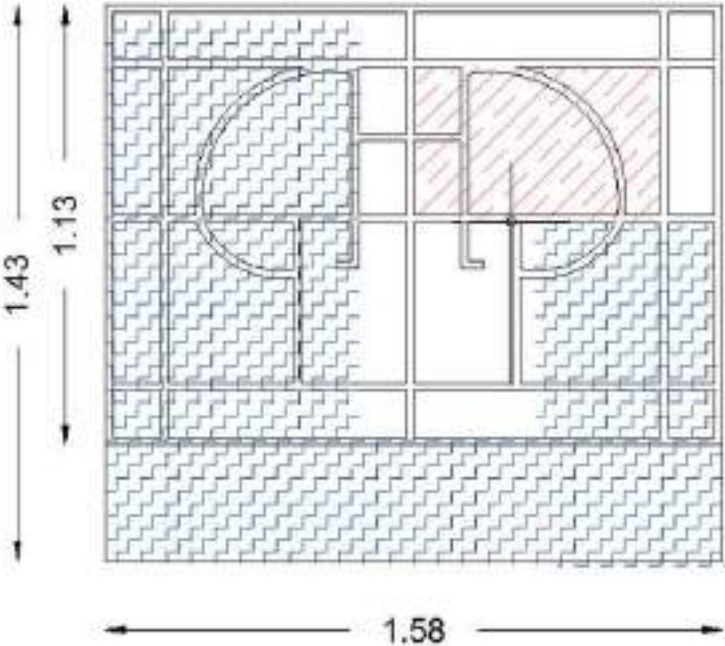
| <p><b>OBSERVACIONES:</b> Suciedad. Acumulación de telarañas. Paños de vidrio rotos tapados con retazos de madera. Antepecho con evidente suciedad y deterioro debido al material utilizado.</p> | | |

Acumulación de telarañas, suciedad y polvo debido a que el vidrio se encuentra roto y la abertura da al exterior
