# ENTRE LA HISTORIA Y LA INNOVACIÓN: DIAGNÓSTICO PATRIMONIAL Y ENFOQUES DE INTERVENCIÓN PARA LA CASA BOMBAL DE MENDOZA, EX ESCUELA DE MÚSICA-UNCUYO

**Cátedra:** Intervención del Patrimonio, FING UNCUIYO

**Año:** 2025

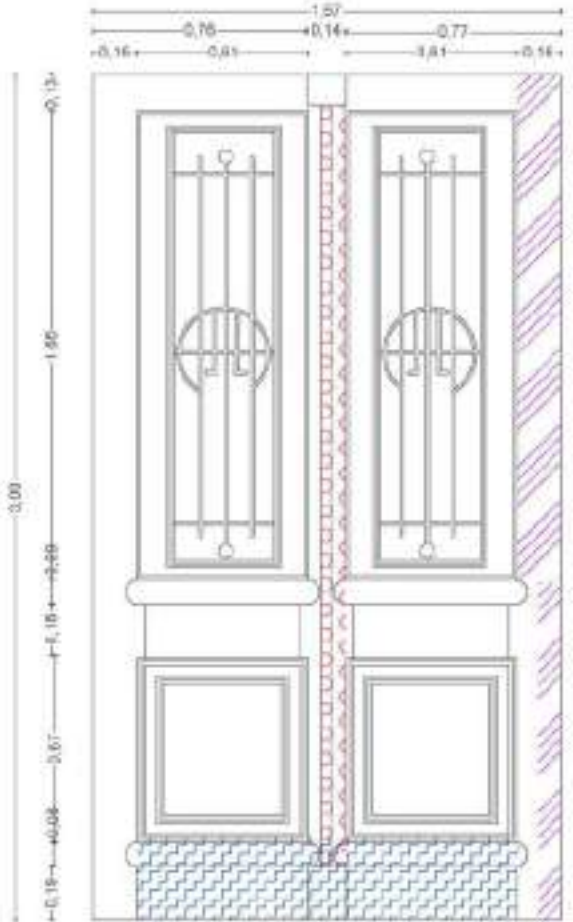
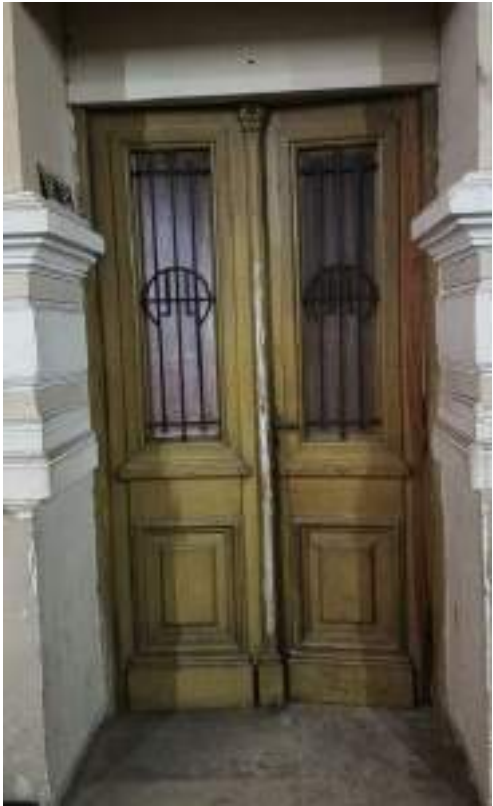
| <p><b>OBSERVACIONES:</b> Tomada desde el exterior, nótese el tono original de las maderas. Es notoria una intervención en la cual se le ha agregado una pieza faltante de madera. Suciedad general y concentrada en la zona inferior de las puertas.</p> | | |

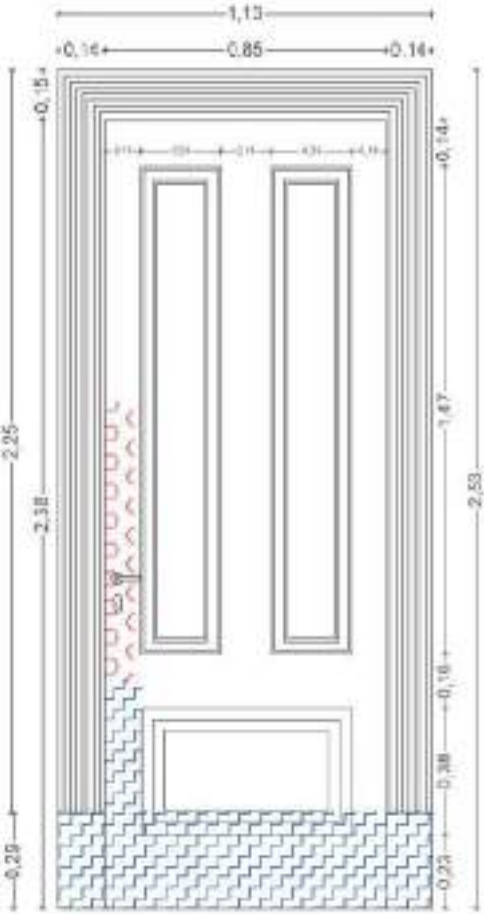
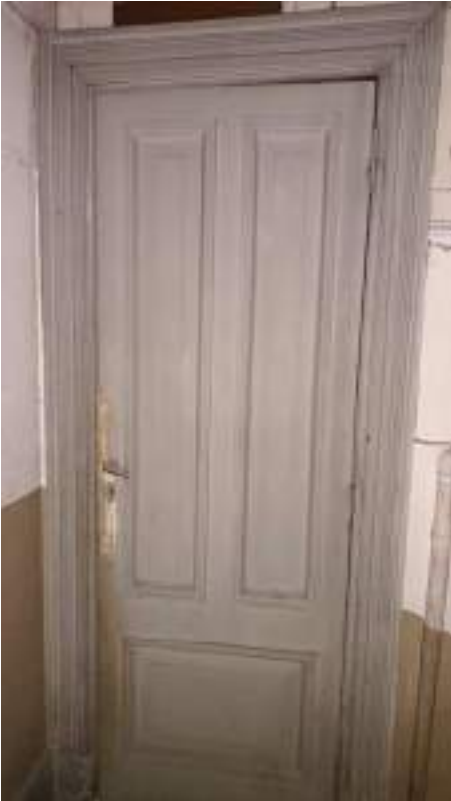
| OBSERVACIONES: Marcos y puerta desgastadas por rozamiento. Suciedad | | | | | | | |
| Desprendimientos | | | | Roturas por la colocación de la madera de cierre | | | |

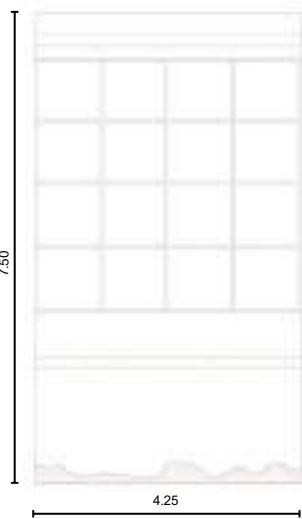
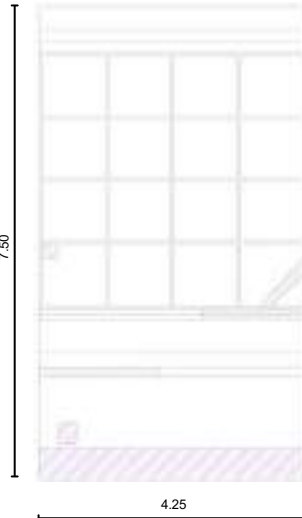
| <p><b>OBSERVACIONES:</b><br/>Los muros presentan lesiones en su parte inferior, ausencia de cerramientos que permiten el ingreso de palomas.<br/>Acumulación de suciedad en elementos ornamentales y estufas.</p> | | |

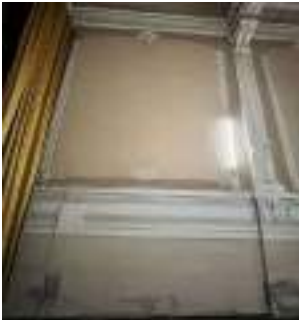
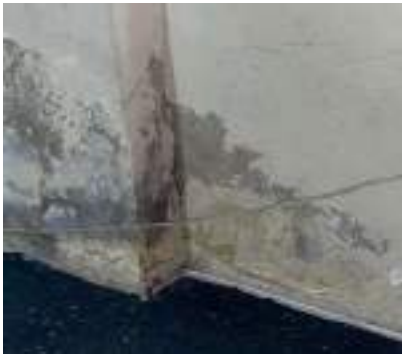
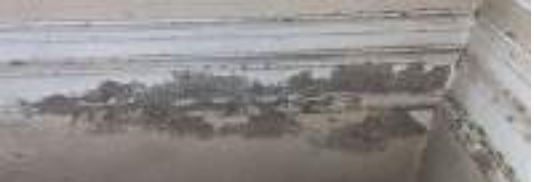
| OBSERVACIONES:<br>Los muros presentan lesiones en su parte inferior, ausencia de cerramientos que permiten el ingreso de palomas. Acumulación de suciedad en elementos ornamentales y estufas. | | | | | |
| MECÁNICA | QUÍMICA | FÍSICA | ANTRÓPICA | Puede deberse a humedad de filtración y capilaridad, fallas en la adherencia de materiales, falta de mantenimiento, lo que acelera el desgaste y la acumulación de suciedad. | |
| Los muros presentan eflorescencias, humedad de filtración, fisuras y desprendimiento de revoque, junto con el estallido de elementos decorativos y acumulación de suciedad, reflejando un deterioro progresivo | | | | | |

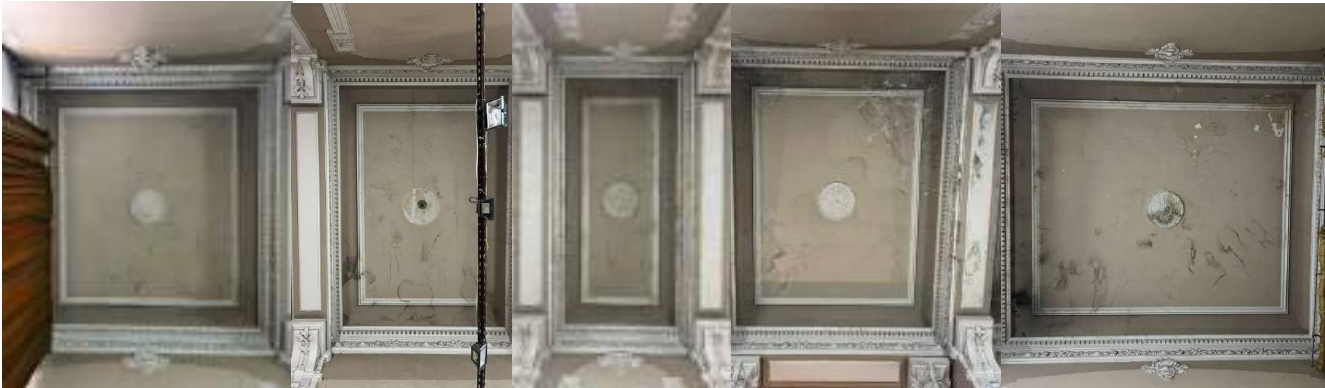
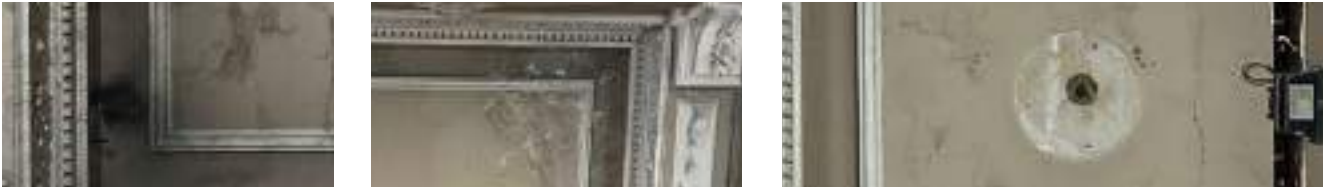
| OBSERVACIONES: Estado general con alteraciones evidentes. Se identifican daños en el techo y el piso, posiblemente debido a impacto o desgaste prolongado. Suciedad acumulada en la superficie. Además, la presencia de modificaciones no originales. | | | | | | | | | |
| MECÁNICA | QUÍMICA | FÍSICA | ANTRÓPICA | | | | | | Falta de mantenimiento, posibles fallos en la impermeabilización o grietas estructurales. El daño por incendio puede ser consecuencia de exposición al fuego, fallos eléctricos o materiales inflamables. Los ornamentos faltantes pueden haber sido desprendidos por deterioro, golpes, intervenciones previas o actos vandálicos. |

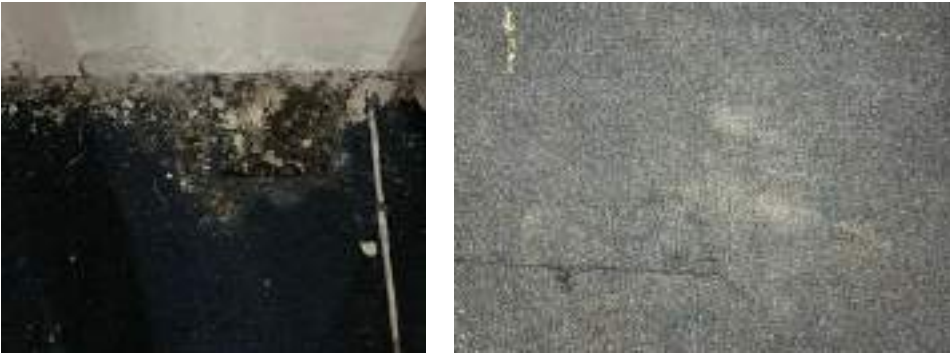
| MECÁNICA | QUÍMICA | FÍSICA | ANTRÓPICA | | | | | | Colocación de alfombra azul oscuro sobre un contrapiso agregado. Se presume que el piso original era de tierra compacta o algún tipo de pavimento ahora cubierto. Tarima de madera elevada a 50 cm del nivel original en el lateral izquierdo del local, modificando la cota del piso original en ese sector. |

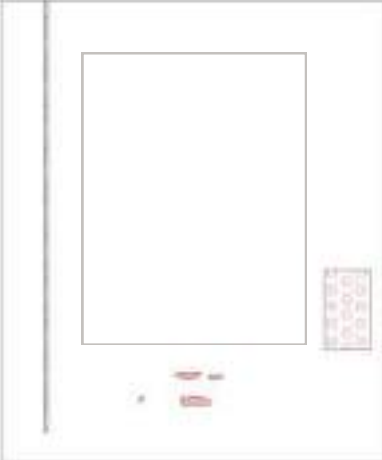
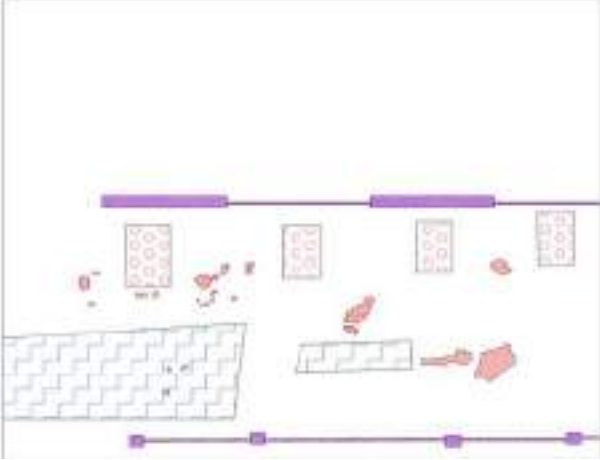
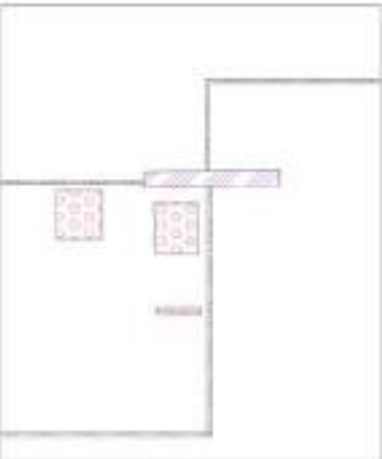
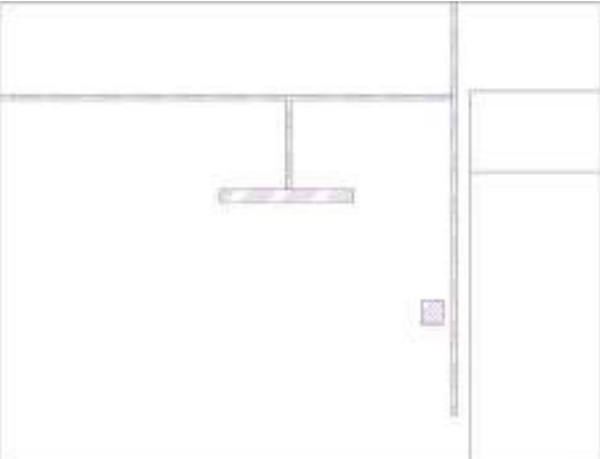
| OBSERVACIONES: Uso inadecuado del espacio sin considerar los valores patrimoniales del inmueble. La presencia de luminarias modernas y cableado superficial sugiere intervenciones sin criterio técnico. El estado general del muro indica una falta prolongada de mantenimiento. | | | | | | | | |
| MECÁNICA | QUÍMICA | FÍSICA | ANTRÓPICA<br>X | Falta de mantenimiento a lo largo del tiempo. La instalación de cables y luminarias sin criterios patrimoniales. | | | | |

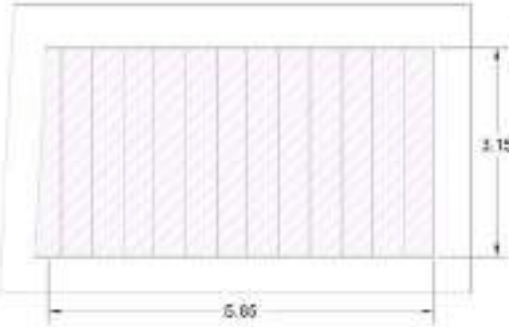
| MECÁNICA | QUÍMICA | FÍSICA | ANTRÓPICA<br>X | CIELORRASO: Cielorraso acustico agregado, se desconoce el estado del cielorraso original.<br>SUELO: Alombra sobre vinilo celeste colocado sobre piso original. | | | | |

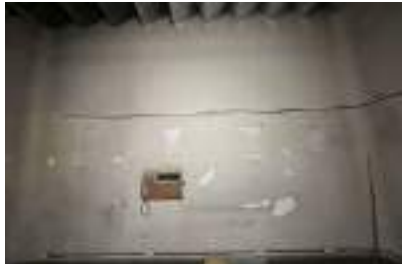
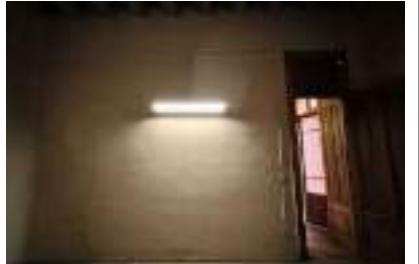
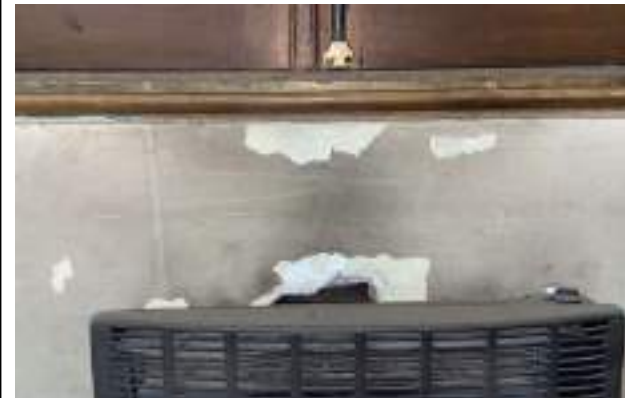
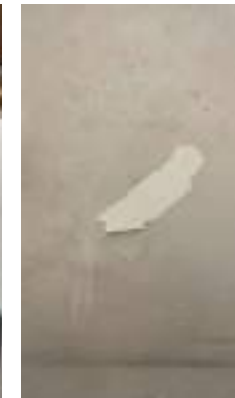
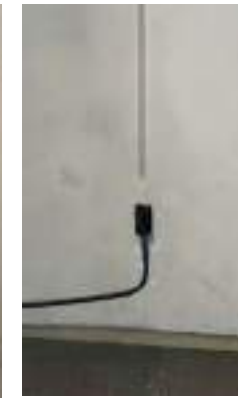
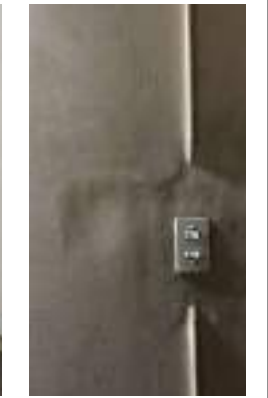
| <p>CÁTEDRA<br/>INTERVENCIÓN EN<br/>EL PATRIMONIO</p> | <p>UNCUYO<br/>UNIVERSIDAD<br/>NACIONAL DE CUYO</p> <p>FACULTAD<br/>DE INGENIERÍA</p> | | | | | | | | | |
|---|---|---|---|---|---|---|---|---|---|---|
| <p><b>DESCRIPCIÓN:</b><br/>El techo presenta una geometría particular con forma zigzagueante, destacando en la estructura del espacio. El piso está compuesto por baldosas, recubierto con una alfombra. Detalles decorativos en puertas y molduras.</p> <p><b>OBSERVACIONES:</b><br/>Se registra exfoliación de pintura en diversos sectores, junto con presencia de desechos y suciedad acumulada. Se identifican desprendimientos de materiales en muros y suelo, así como alteraciones en elementos originales y modificaciones que afectan la arquitectura del espacio.</p> | | | | | | | | | | |

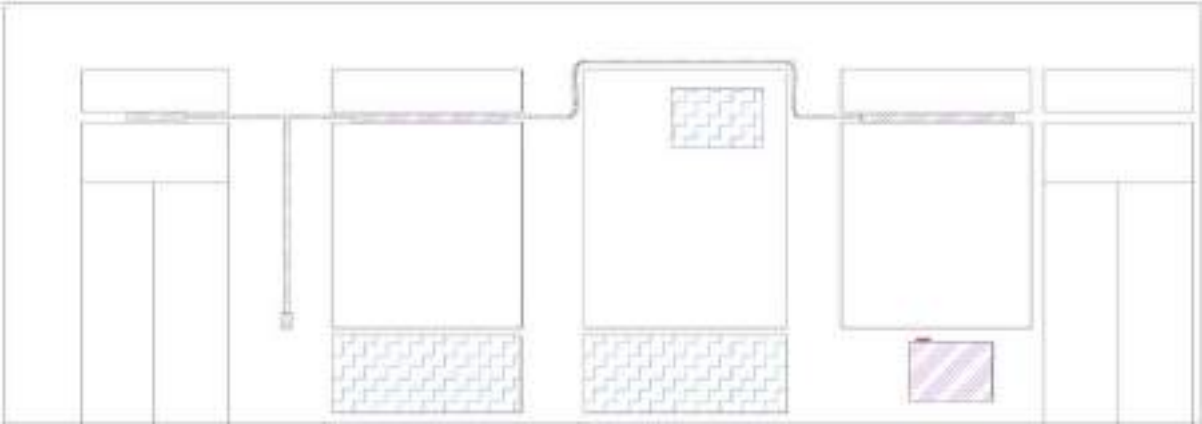
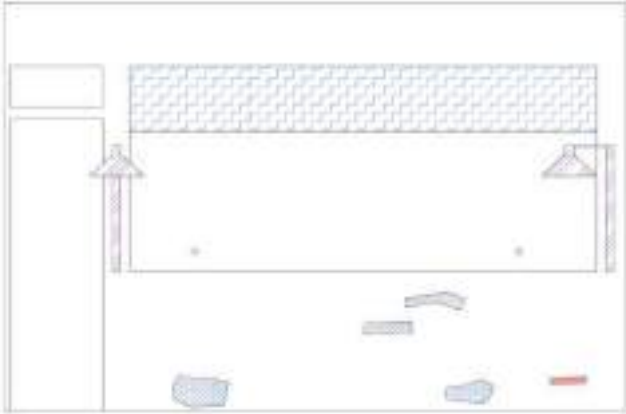
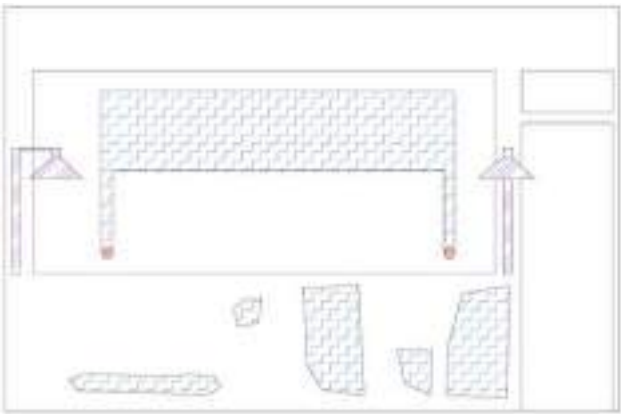
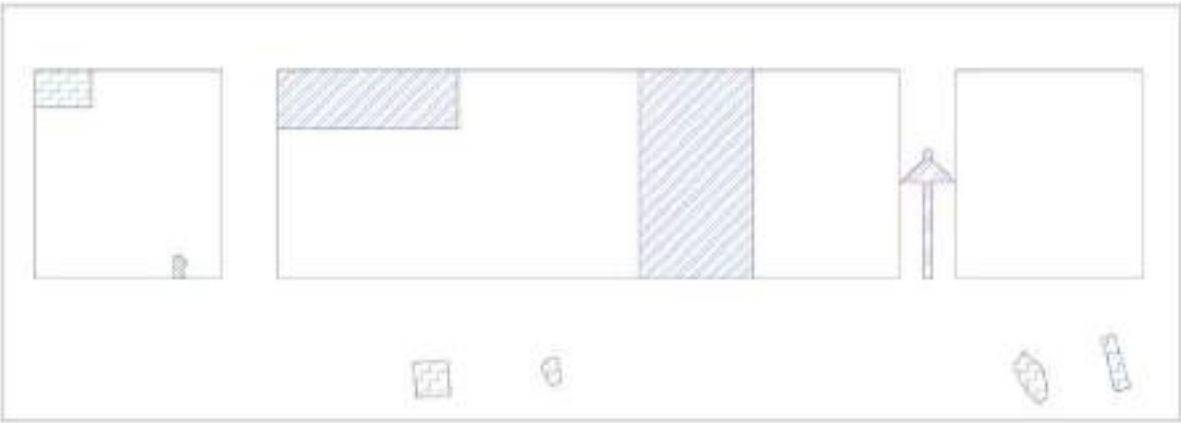
| <b>OBSERVACIONES:</b><br>Se detecta humedad de filtración en los muros, posiblemente proveniente de la planta alta. Asimismo, la selección y colocación de las luminarias carece de criterio, sin considerar la arquitectura original del espacio. | | | | | | | | | |

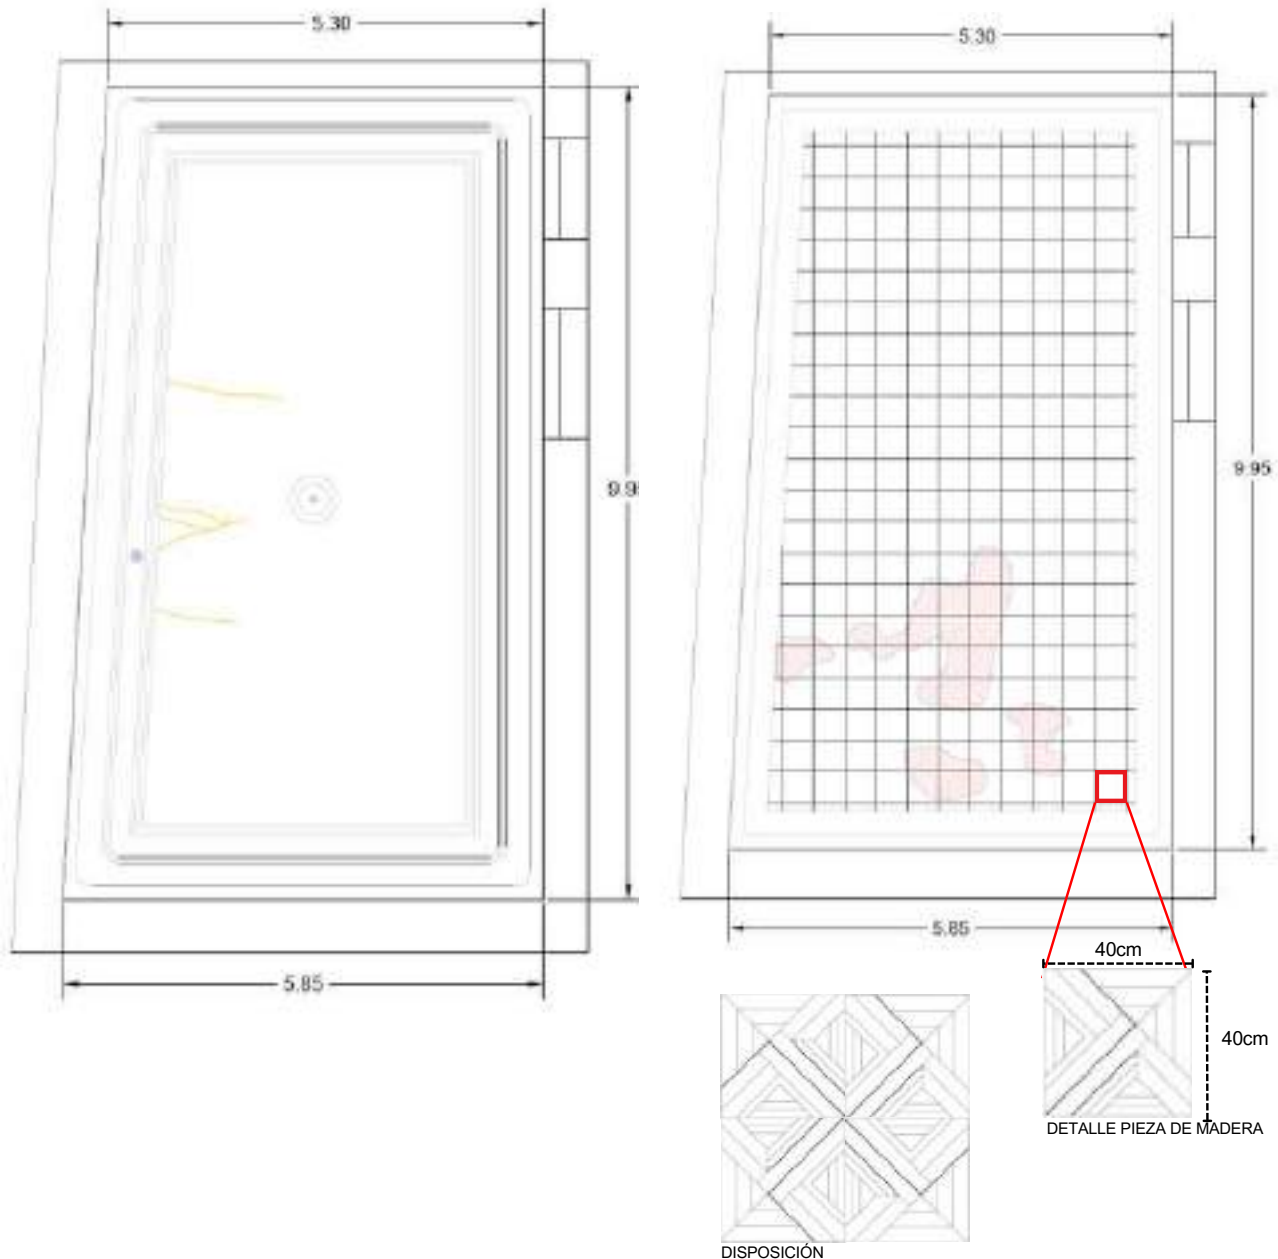
## SUELO

SUELO: Piso de madera tipo parquet sobre madera, presenta levantamiento y desprendimiento parcial de piezas, junto con desplazamientos y deformaciones en la superficie. Se observan sectores con pérdida de módulos y suciedad acumulada. Estas patologías podrían deberse a humedad ascendente, fallas en la adhesión al sustrato o movimientos estructurales del soporte.

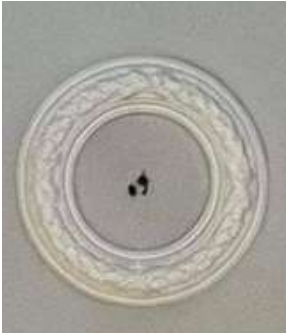
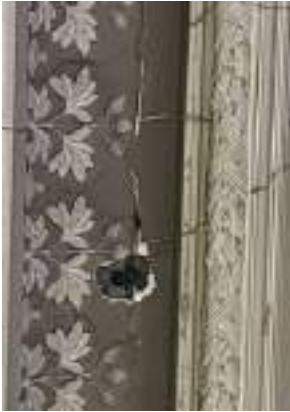
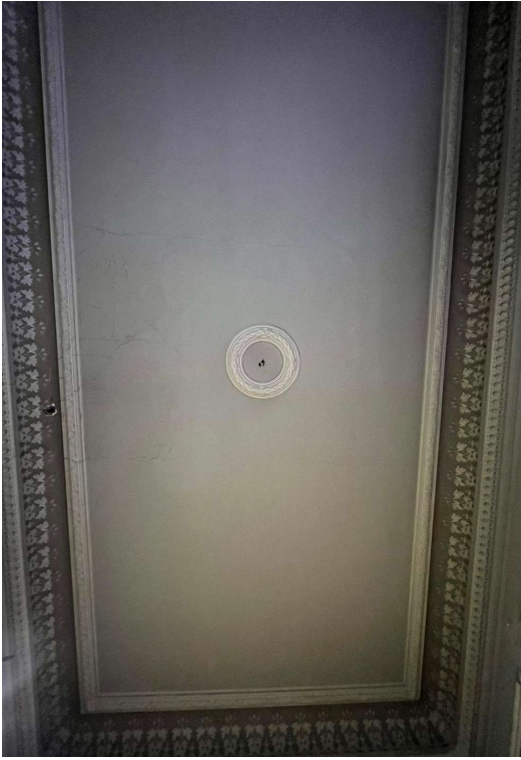
| MECÁNICA | QUÍMICA | FÍSICA<br>X | ANTRÓPICA<br>X | CIELORRASO: Presencia de fisuras dispersas, especialmente en el lateral izquierdo.<br>Ausencia de artefacto de iluminación.<br>Perforación generada por filtración de agua desde local superior. | | | | | |

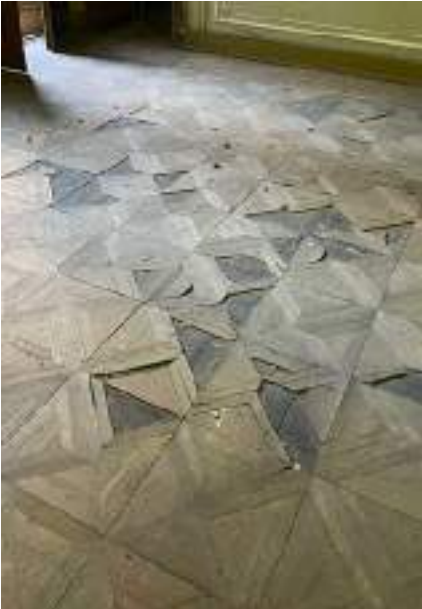
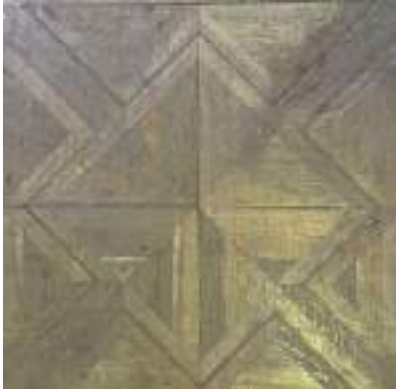
| SUELO: Piso de madera tipo parquet sobre madera, presenta levantamiento y desprendimiento parcial de piezas, junto con desplazamientos y deformaciones en la superficie. Se observan sectores con pérdida de módulos y suciedad acumulada. Estas patologías podrían deberse a humedad ascendente, fallas en la adhesión al sustrato o movimientos estructurales del soporte. | | | | | | | | | |

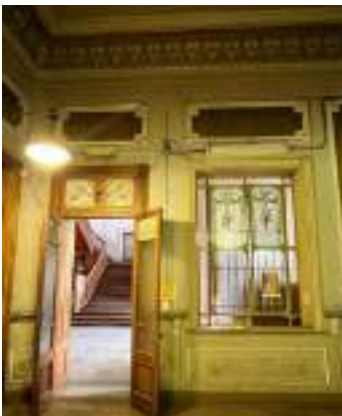
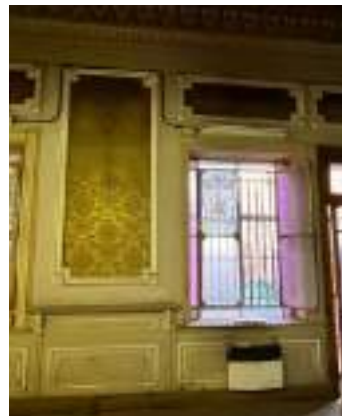
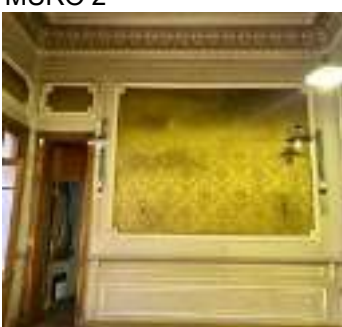
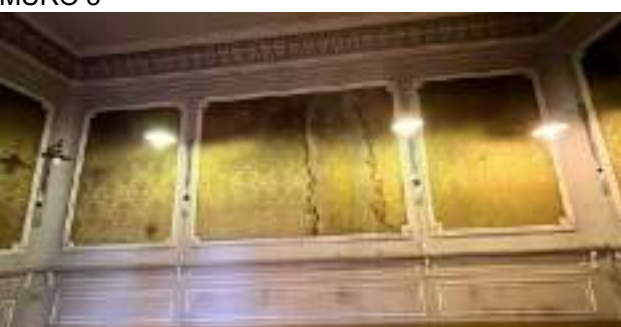
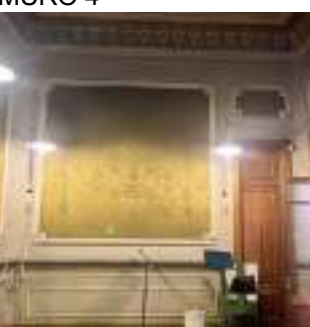
| MECÁNICA | QUÍMICA | FÍSICA | ANTRÓPICA | Acumulación de polvo y contaminación ambiental, instalación de cables, luminarias y calefactores sin preservar el diseño original, y filtraciones de agua por fallas en la impermeabilización. | | | | |
| Suciedad visible en los muros, especialmente en la parte inferior, y en los revestimientos de tela. Se detecta humedad de filtración, posiblemente proveniente de la planta alta, con mayor presencia en el muro M3. La incorporación de luminarias sin criterio altera la arquitectura original del espacio. | | | | | | | | |

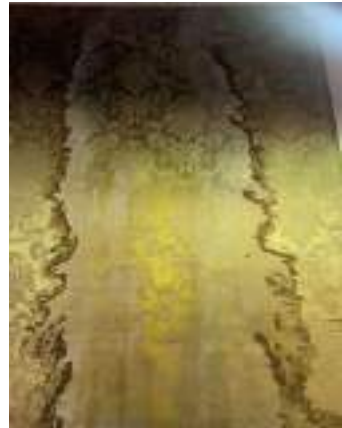
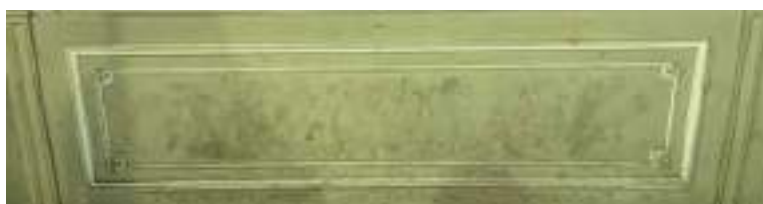
| Exfoliación de pintura | | Perforación en tela | | Cableado luminarias | | | | |
| Suciedad | | Tela rajada | | Humedad de filtración | | | | |

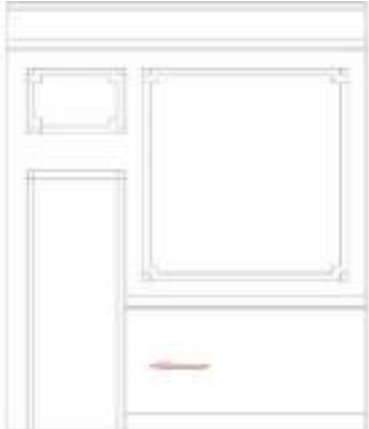
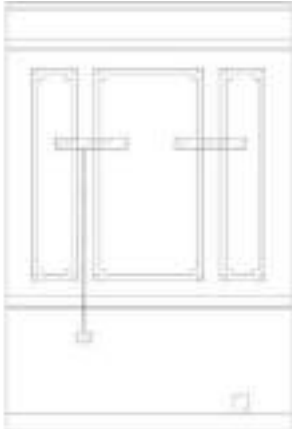
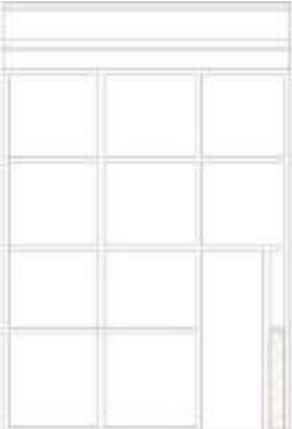
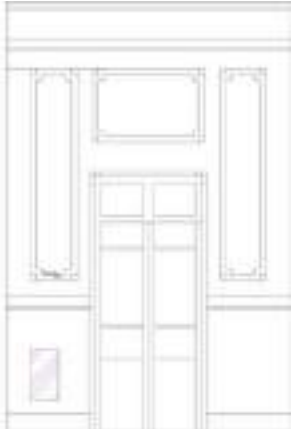
| <b>OBSERVACIONES:</b><br>Los muros muestran suciedad visible y la incorporación de luminarias ha alterado la arquitectura original del edificio, aunque las patologías en esta habitación son mínimas. | | | | | | | | |
| MECÁNICA | QUÍMICA | FÍSICA | ANTRÓPICA<br>X | La pintura se exfolia por humedad o antigüedad. Las telas pueden romperse por uso o enganches. Las piezas ornamentales pueden romperse por golpes o vibraciones. El vidrio, quizás por un impacto. | | | | |

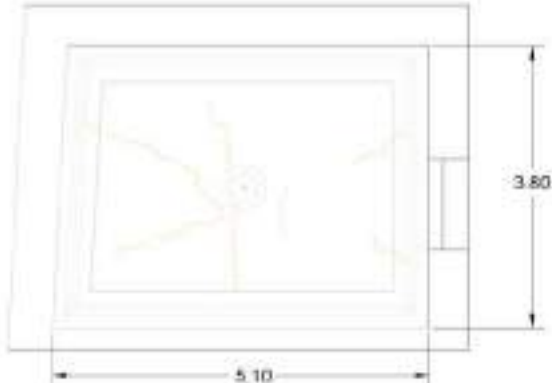
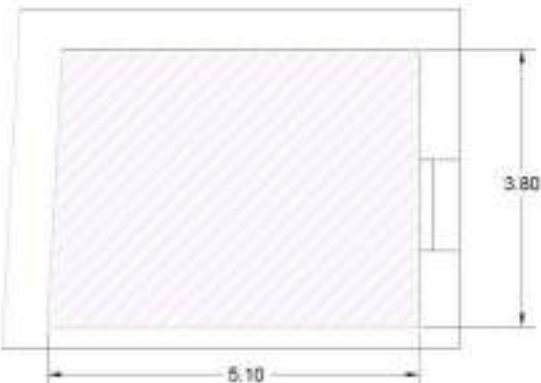
| MECÁNICA | QUÍMICA | FÍSICA<br>X | ANTRÓPICA<br>X | CIELORRASO: Fisuras en la superficie de acabado final (pintura)<br>SUELO: Colocación de alfombra gris sobre Parquet de madera original. | | | | |

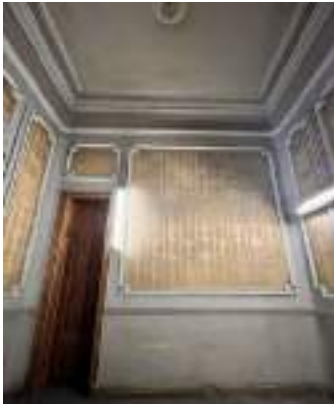
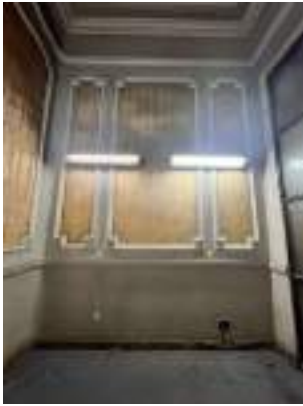
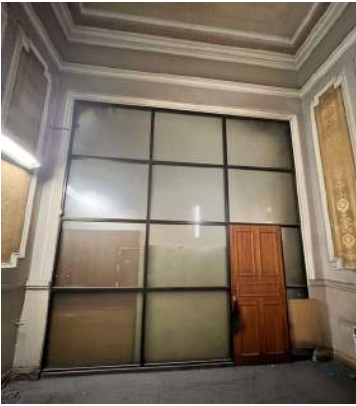
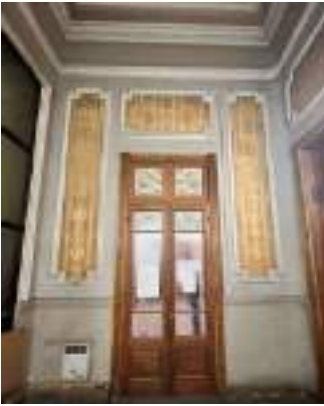
| OBSERVACIONES<br>Exfoliación de pintura, telas rotas, estallido de piezas ornamentales. Además rotura de un vidrio en el muro C, se ha colocado un mdf para taparlo y que no sea peligroso | | | | | | | |

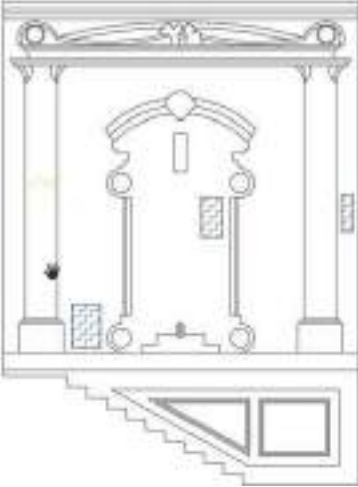
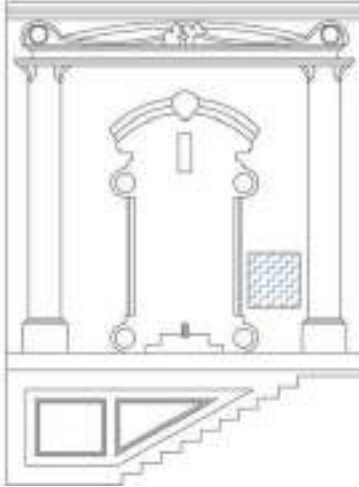
| MECÁNICA | | QUÍMICA | | FÍSICA | | ANTRÓPICA | | A nivel general se observa un buen estado, tanto de ornamento sobre muros como de puertas y ventanas. Si se destaca, alta presencia de suciedad, telas de araña, fisuras leves. | | | | | | | |
| MECÁNICA | | QUÍMICA | | FÍSICA | | ANTRÓPICA | | Falta de mantenimiento, fisuras por movimientos estructurales o impacto, deterioro del mármol por humedad, fricción o productos corrosivos, modificaciones en el cableado por intervenciones no originales, y ausencia de luminaria por extracción o deterioro. | | | | | | | |

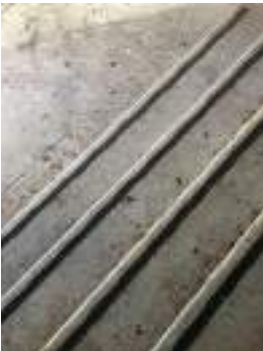
| <div>FOTO PATOLOGIAS MUROS</div> <div><div><div>Fisura leve</div></div><div><div>Telas de araña, suciedad.<br/>Agregado de cámara de seguridad</div></div></div> | | <div>FOTO PATOLOGÍAS TECHO Y SUELO</div> <div><div><div>Escalera</div></div><div></div></div> | |

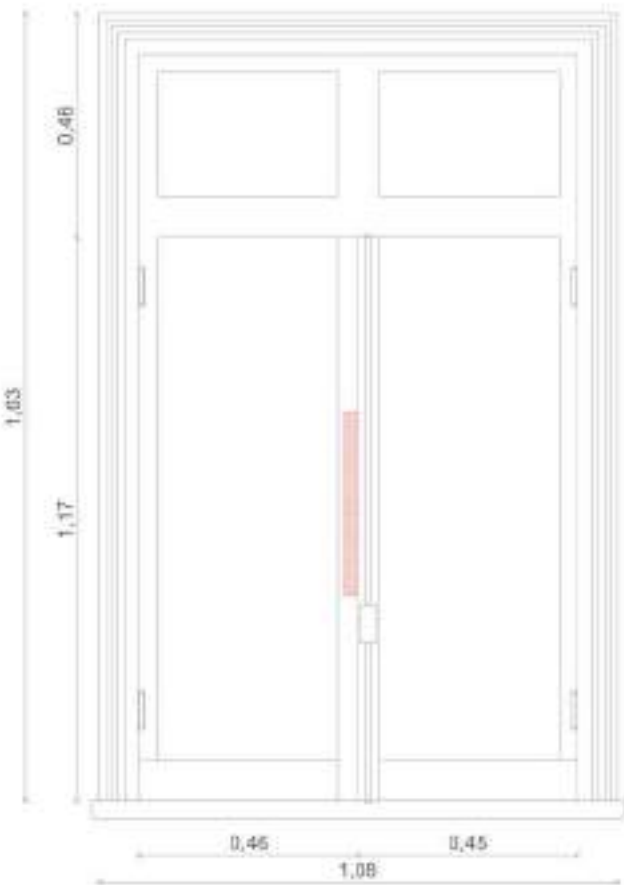
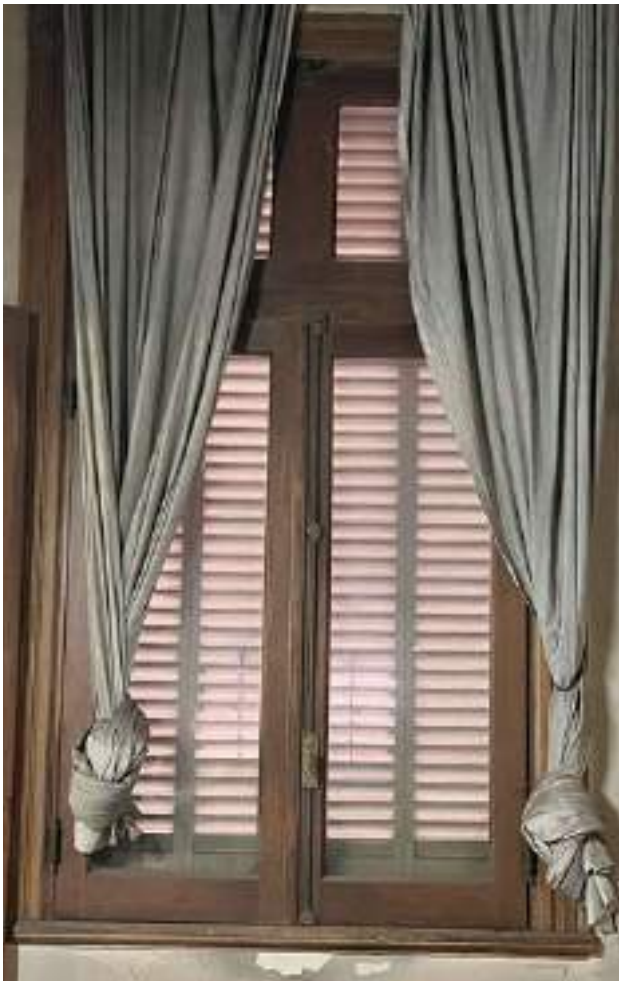
| OBSERVACIONES: Desgaste visible en la madera, acumulación de suciedad y presencia de vidrios añadidos que no corresponden a los originales. | | | | | | | | |
| DESPRENDIMIENTOS (desgaste madera). | | | | | | | | |

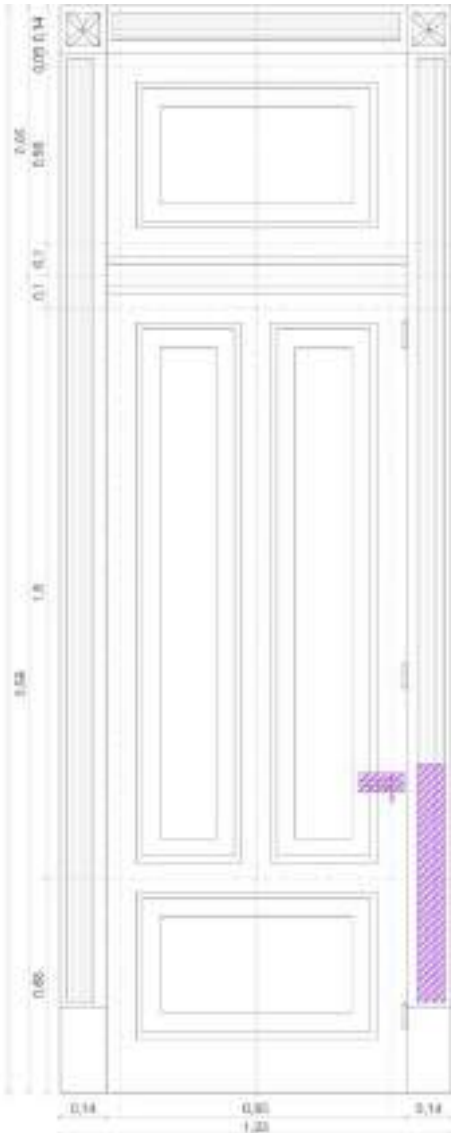
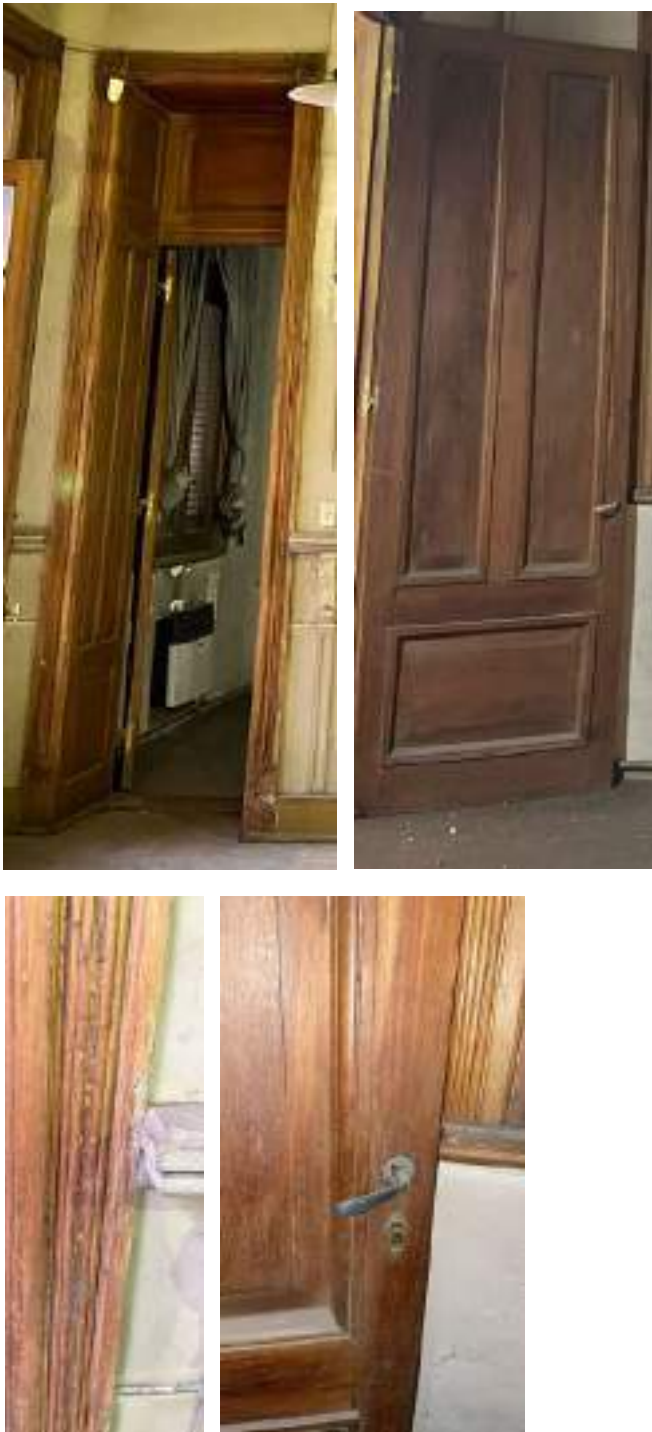
| OBSERVACIONES: Estado general bueno. Se observa la presencia de un picaporte que no es el original. Además, presenta suciedad superficial y leve desgaste en la madera.<br>Sector con alteraciones por golpes, madera del marco rayado y leves daños | | | | | | | | |
| ALTERACIONES (presencia de un picaporte no original, golpes y fisuras en molduras) | | | | | | | | |

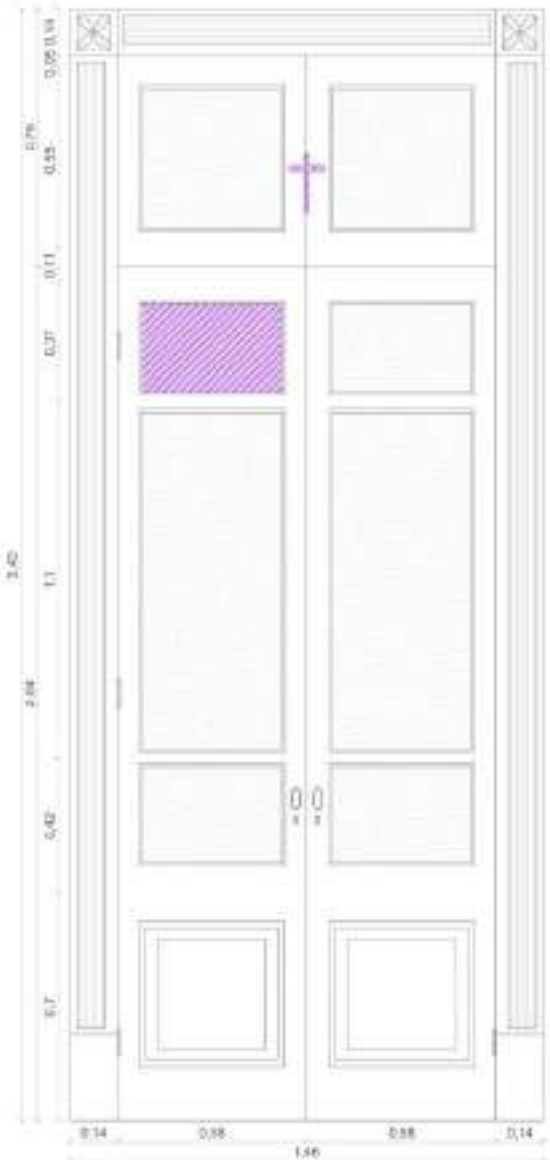
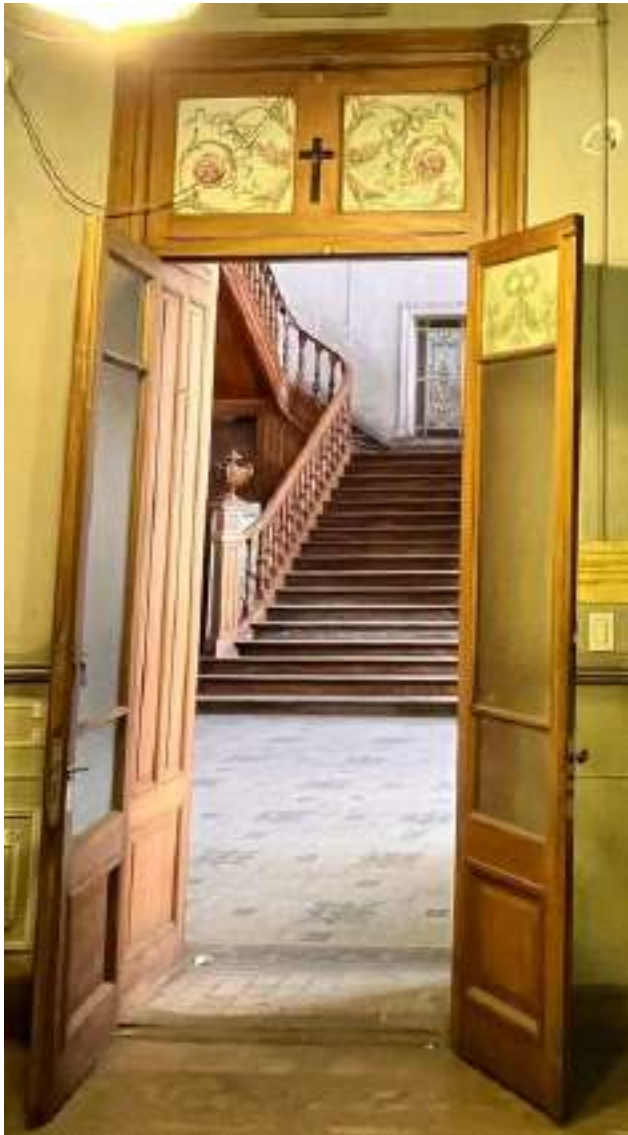
| <b>OBSERVACIONES:</b> La hoja izquierda carece de pintura sobre vidrio, se registra faltante de picaporte en ambas hojas y presencia de cerradura no original ni operativa. Se ha incorporado un elemento religioso (cruz) ajeno al diseño original de la carpintería. El mecanismo de apertura presenta modificaciones. La puerta conserva su ubicación original. | | | | | | | | |
| <b>PATOLOGÍAS</b><br> ALTERACIONES | | | | | | | | |

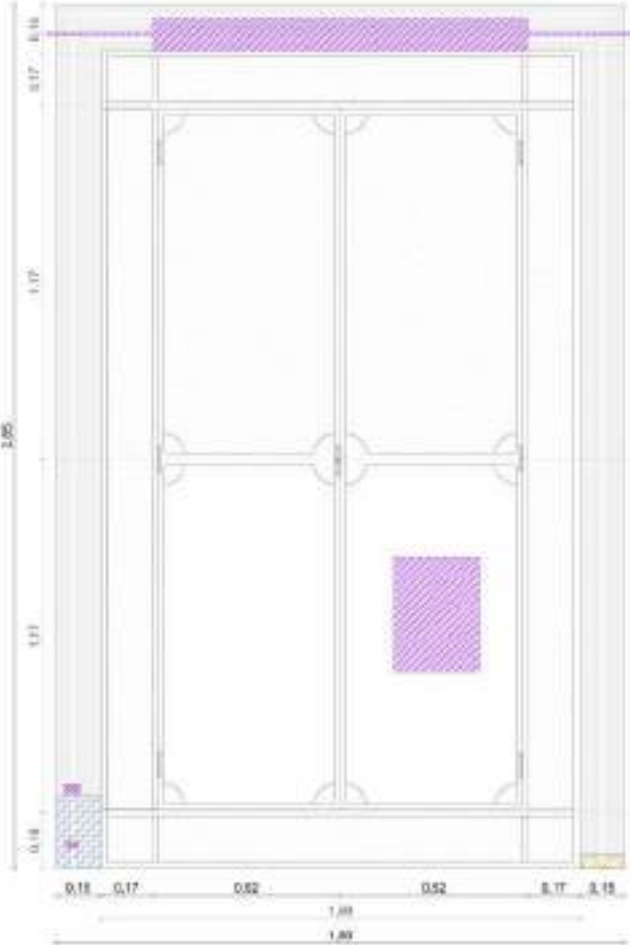
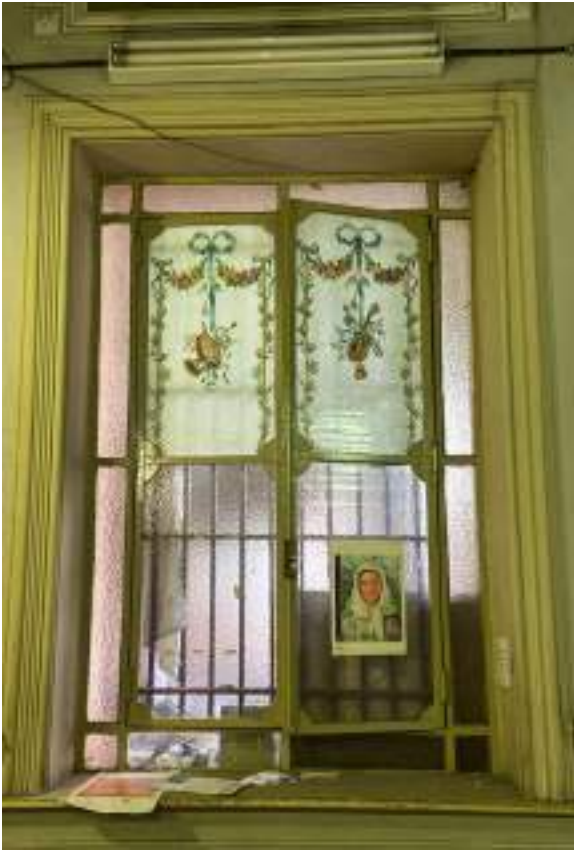
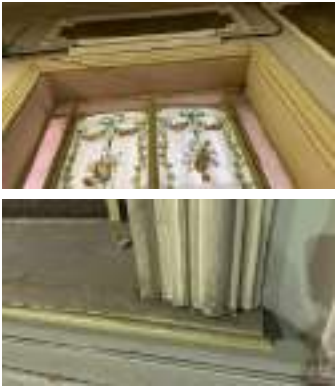
| <p><b>OBSERVACIONES:</b> La hoja derecha posee una imagen adherida al vidrio con cinta. Se identifica fisura en el marco inferior derecho. Hay acumulación de suciedad en el marco inferior izquierdo, junto con dos impactos visibles. Además se ha instalado un artefacto de iluminación sobre el vano que interfiere con la lectura formal del conjunto.</p> | | | | |
| <p><b>DETALLE</b></p> <p><b>PATOLOGÍAS</b></p> <ul style="list-style-type: none"> <li> ALTERACIONES</li> <li> SUCIEDAD</li> <li> FISURA</li> </ul> | | <p><b>VENTANA V2 10.0</b></p> | | |

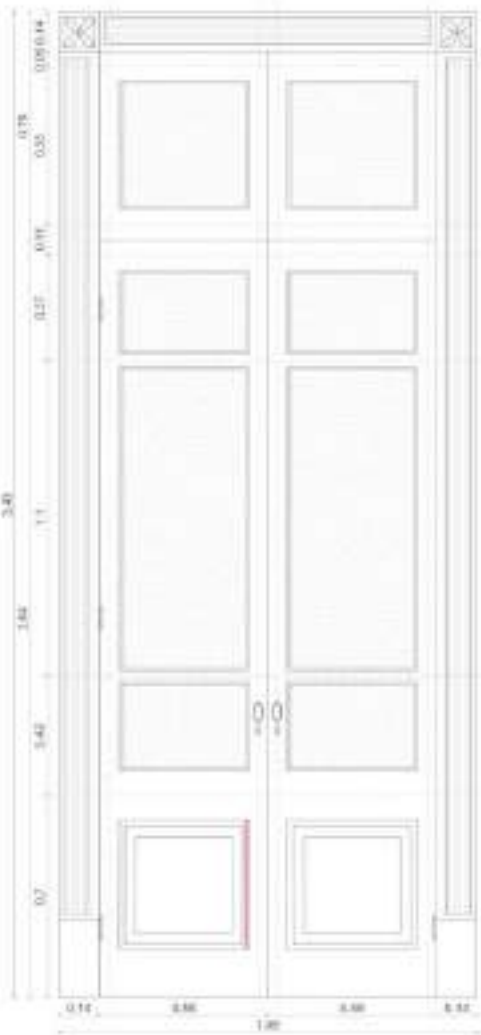
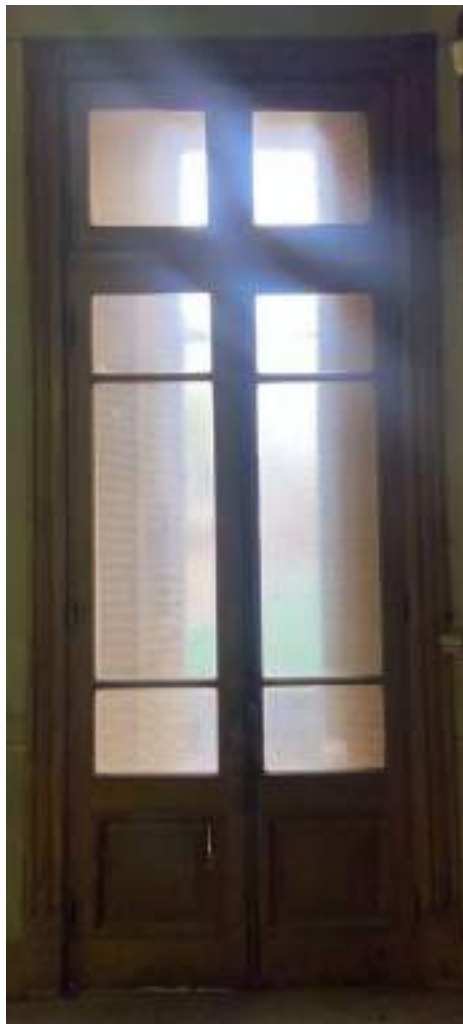
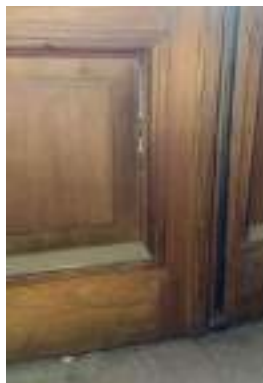
| OBSERVACIONES: Estado general deteriorado. Uno de los paneles inferiores presenta una abertura. La superficie muestra desgaste propio de la madera y suciedad, con variaciones en textura y color. | | | | | | | | |
| DESPRENDIMIENTOS (panel despegado de puerta). | | | | | | | | |

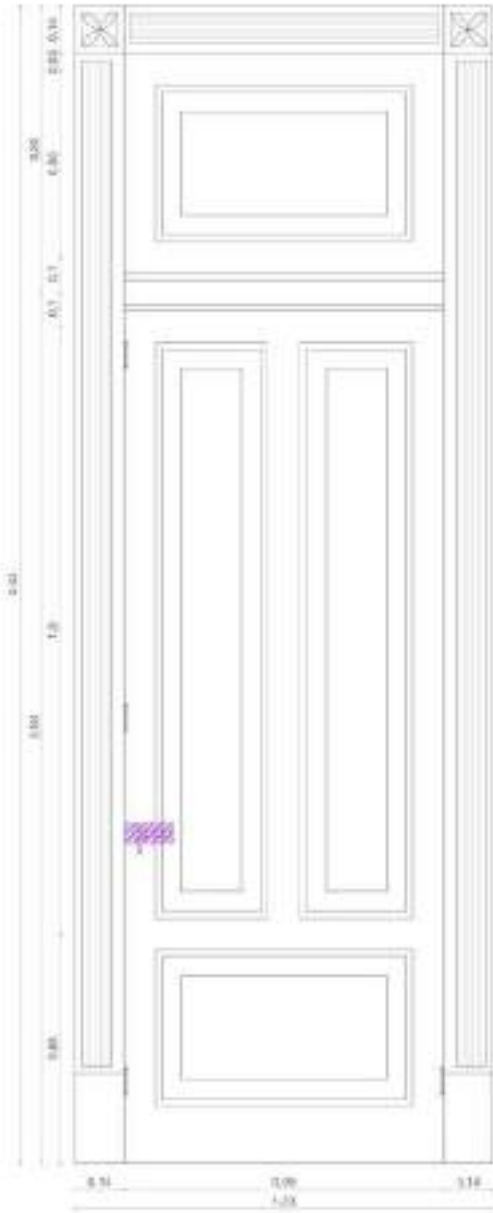
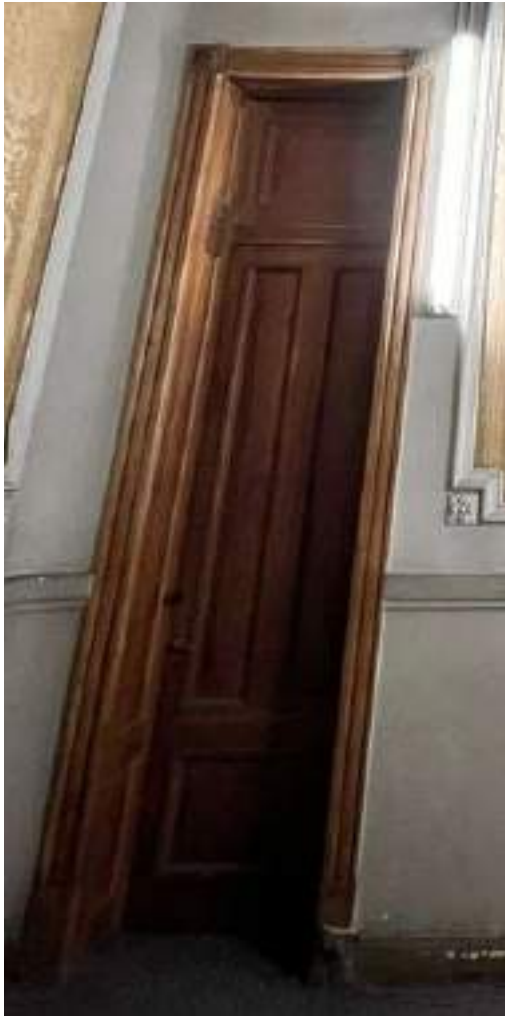
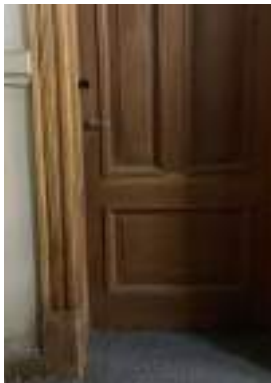
| OBSERVACIONES: Estado general bueno. Se observa la presencia de un picaporte que no es el original. Además, presenta suciedad superficial y leve desgaste en la madera. | | | | | | | | | |
| <p>PATOLOGÍAS</p> ALTERACIONES (presencia de picaporte que no es el original) | | | | | | | | | |
