# ENTRE LA HISTORIA Y LA INNOVACIÓN: DIAGNÓSTICO PATRIMONIAL Y ENFOQUES DE INTERVENCIÓN PARA LA CASA BOMBAL DE MENDOZA, EX ESCUELA DE MÚSICA-UNCUYO

**Cátedra:** Intervención del Patrimonio, FING UNCUIYO

**Año:** 2025

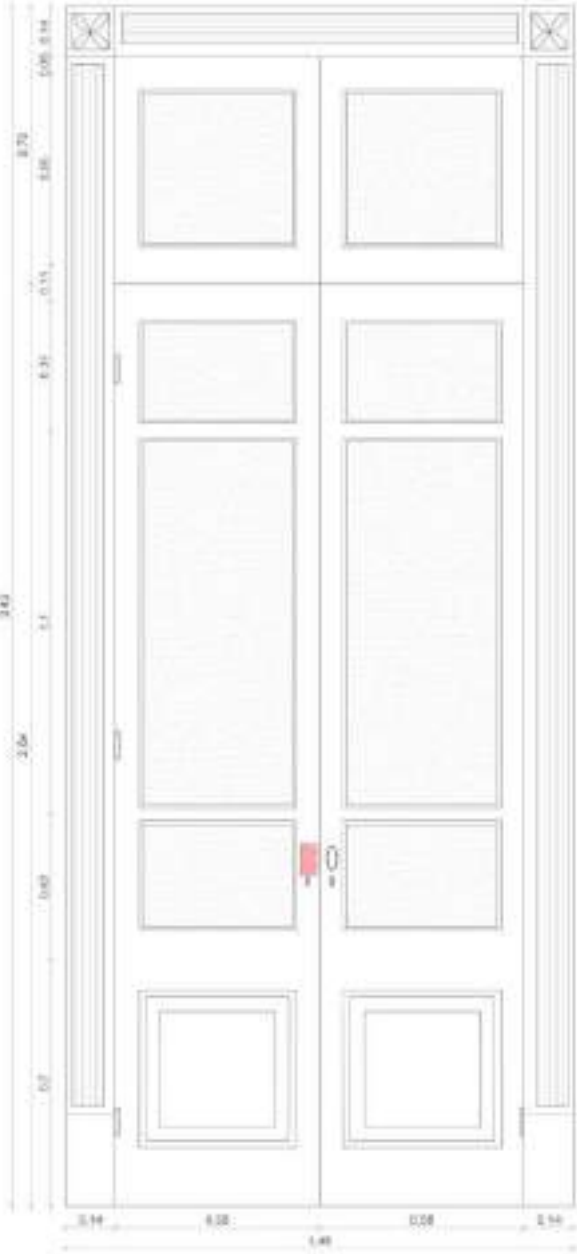
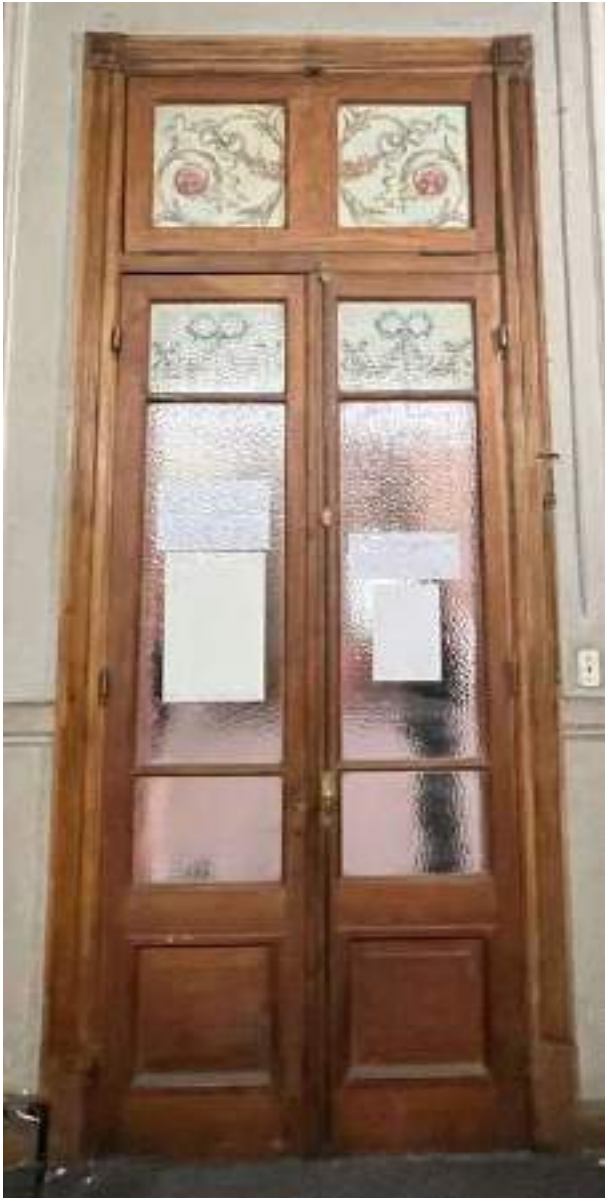
| <p><b>OBSERVACIONES:</b> Estado general bueno. Se observa la ausencia del picaporte original. Además, presenta suciedad superficial y leve desgaste en la madera.</p> | | | | |
| <p><b>DETALLE</b></p> <p><b>PATOLOGÍAS</b></p> FALTATES (ausencia de picaporte original) | | <p><b>PUERTA P2 12.0</b></p> | | |

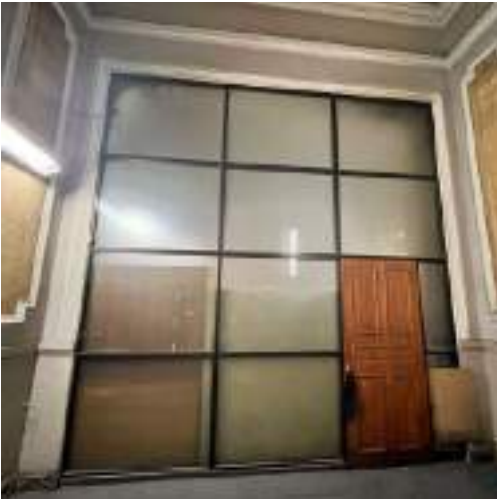
| OBSERVACIONES: Cerramiento añadido, para generar división entre dos espacios (liberación).<br>Estado general deteriorado. Se observa ausencia de picaporte, daño por incendio con marcas de quemadura en la superficie, y la presencia de una cerradura no auténtica que altera la configuración original del elemento. | | | | | | | | |
| PATOLOGÍAS<br> FALTANTES (ausencia de picaporte)<br> DAÑO POR INCENDIO/QUEMADURA<br> ALTERACIONES (presencia de cerradura no auténtica) | | | | | | | | |

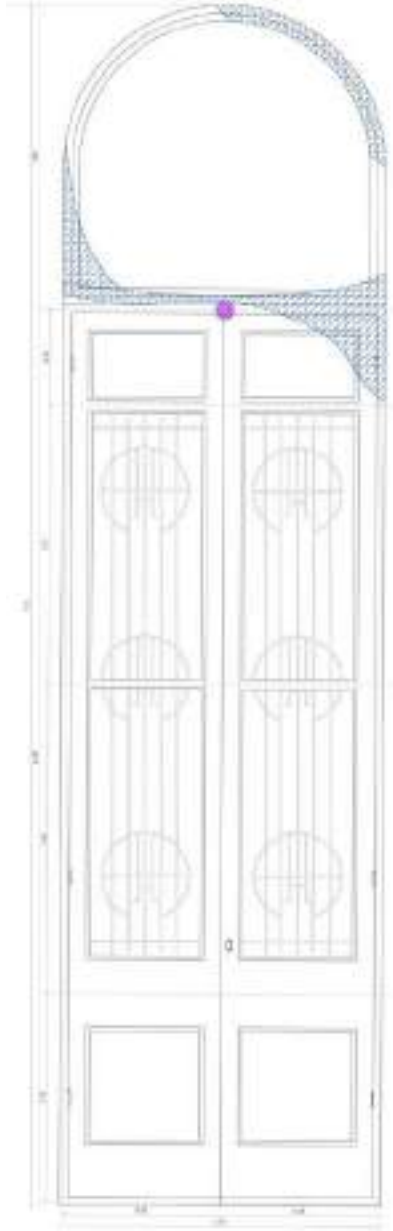
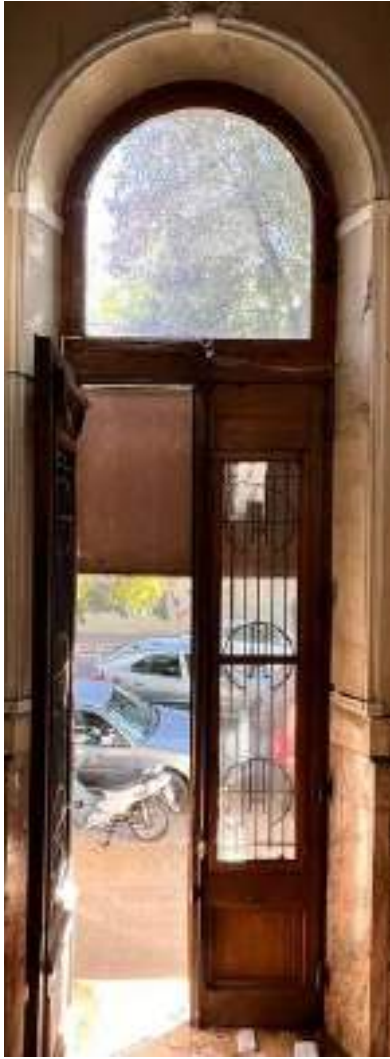
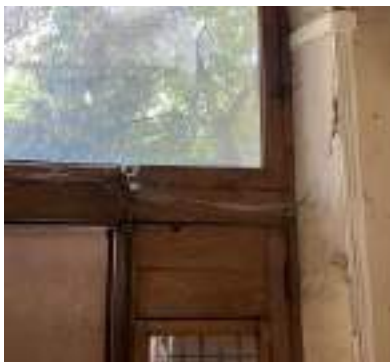
| OBSERVACIONES: Su estado general es bueno. Lo que mayormente predomina es la suciedad compuesta por telas de araña y la presencia de un agregado que es una cámara de seguridad, formando parte de una alteración de la carpintería original. | | | | | | | | | |
| SUCIEDAD (telas de araña) | | | | | | | | | |
| ALTERACIÓN DE ELEMENTOS<br>(incorporación de cámara de seguridad) | | | | | | | | | |

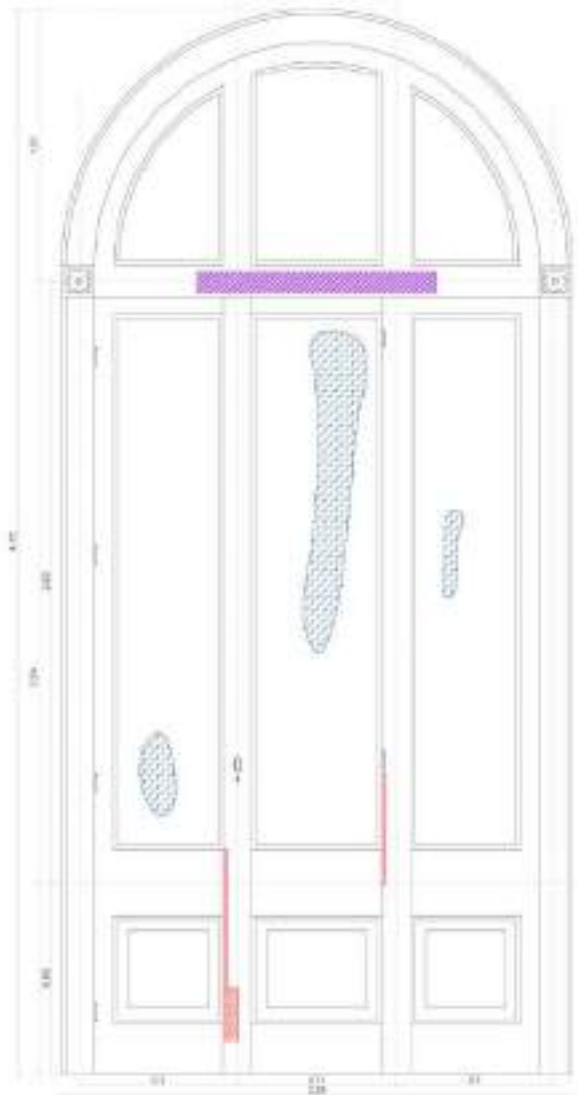
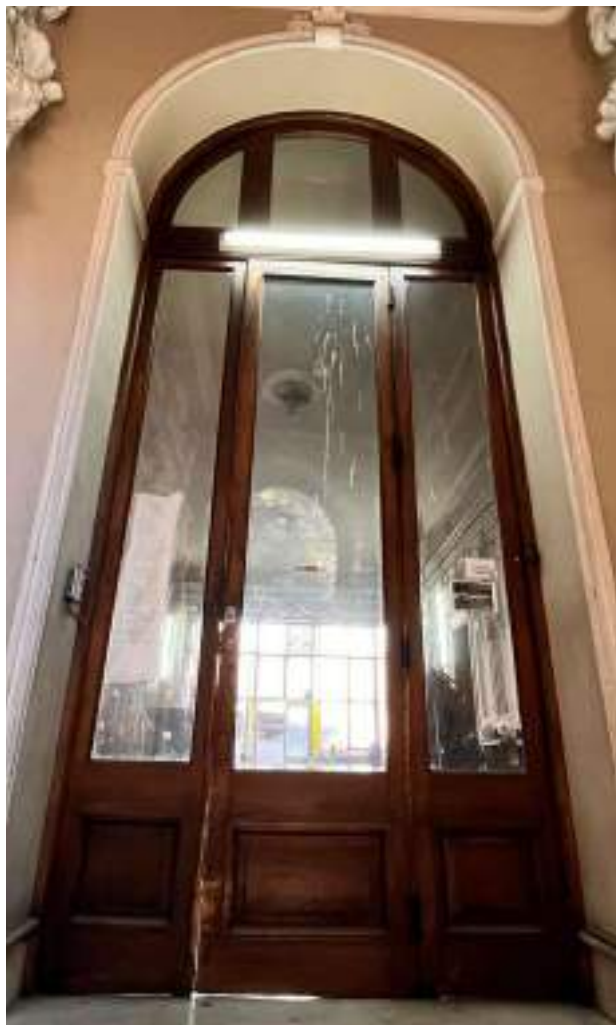
| OBSERVACIONES: Estado general bueno. Presencia de alteraciones como lo es la incorporación de la luminaria en la parte superior, suciedad provocada por manchas de salpicadura de lo que parece ser pintura, y desgaste de la madera en la parte inferior. | | | | | | | | | |
| SUCIEDAD (manchas de pintura) | | | | | | | | | |

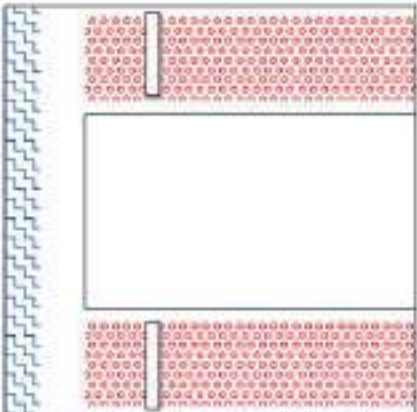
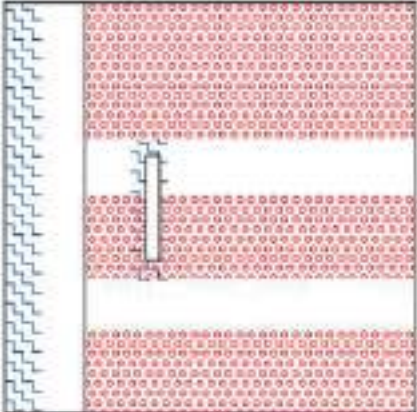
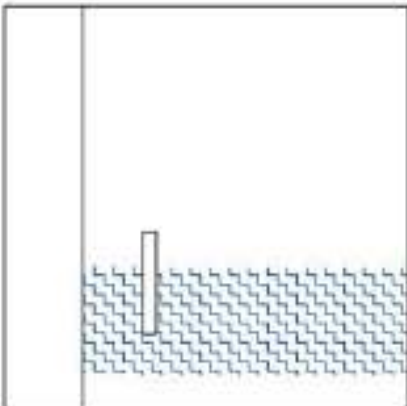
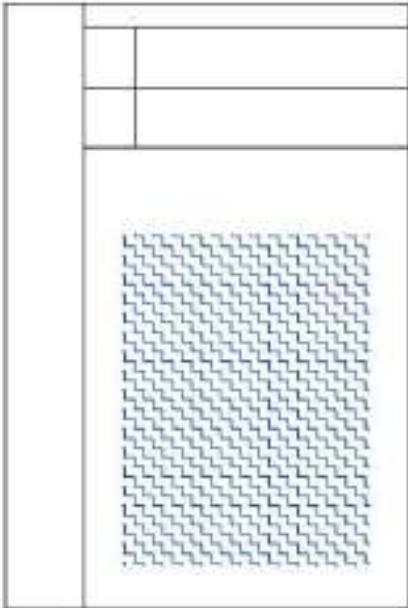
| <b>OBSERVACIONES:</b> Los muros presentan desprendimiento generalizado del empapelado y acumulación de suciedad superficial. El solado original se encuentra visiblemente deteriorado, lo que evidencia falta de mantenimiento y desgaste por el uso | | | | | | | | |

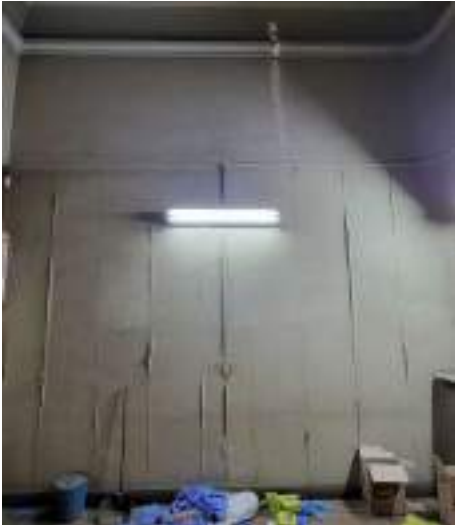
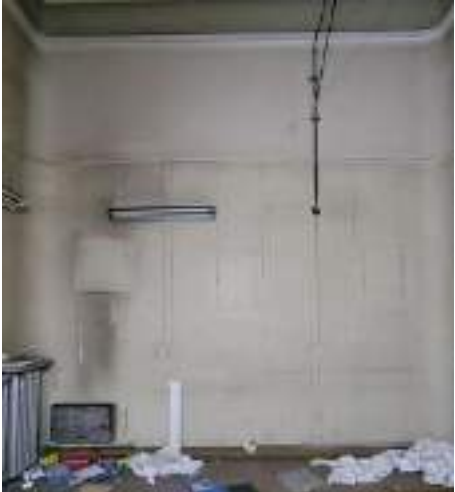
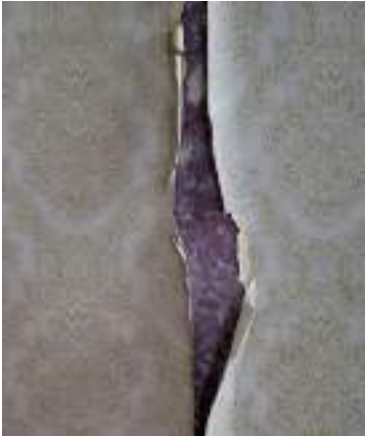
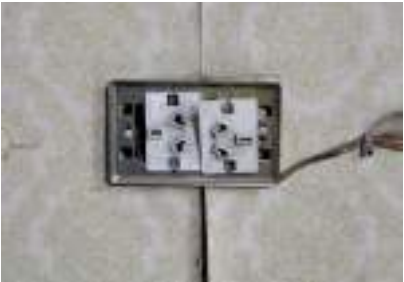
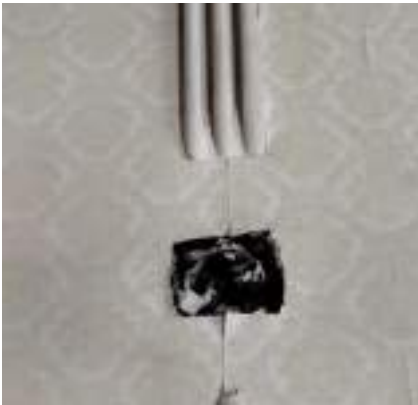
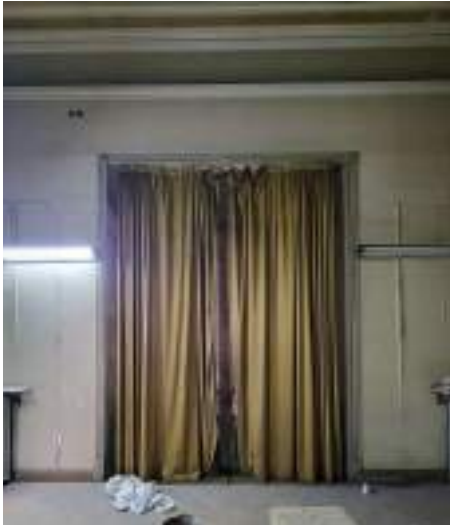
| <div>OBSERVACIONES: Los muros presentan desprendimiento generalizado del empapelado y acumulación de suciedad superficial. El solado original se encuentra visiblemente deteriorado, lo que evidencia falta de mantenimiento y desgaste por el uso</div> | | | |
| <div><div><div>FOTO MURO A</div><div></div><div>FOTO MURO C</div><div></div><div>FOTO PATOLOGIAS</div><div><div>Muro A- PATOLOGIA 1</div><div></div></div><div><div>Muro D- PATOLOGIA 1</div><div></div></div><div><div>Muro D- PATOLOGIA 2</div><div></div></div></div><div>FOTO MURO B</div><div></div><div>FOTO MURO D</div><div></div></div> | | | |

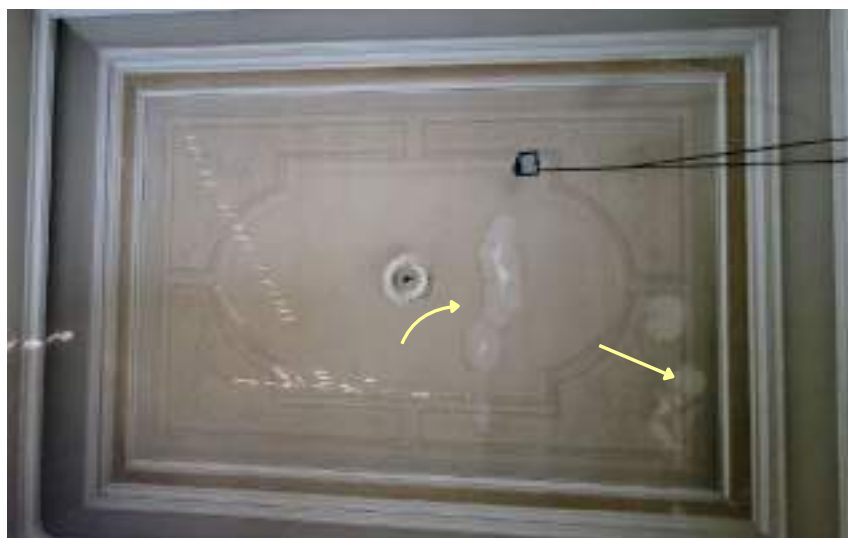
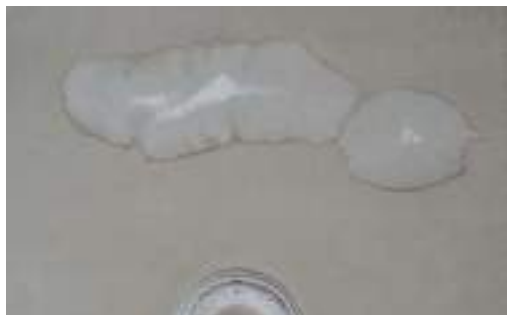
#### FOTO TECHO

El techo presenta desprendimientos localizados de pintura y acumulación de suciedad en su superficie. El solado muestra desgaste avanzado, pérdida de acabado superficial y roturas puntuales en varias áreas.

**OBSERVACIONES:** Ambos elementos presentan patologías propias del envejecimiento material sin intervención. El techo podría requerir una limpieza especializada. En el suelo se podría evaluar zonas de recuperación puntual y consolidación estructural del solado de madera, priorizando la conservación de piezas originales.

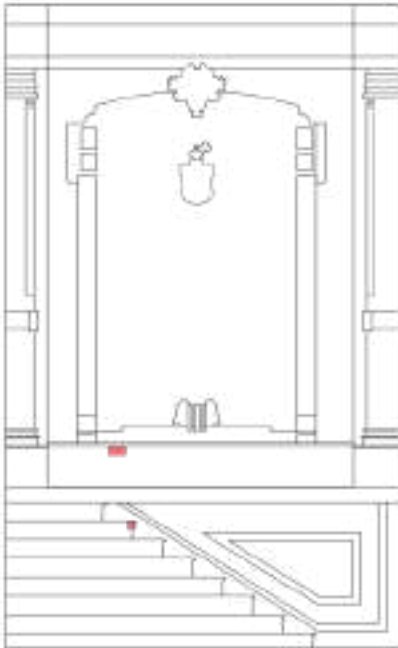
**OBSERVACIONES:** Los muros se encuentran en buen estado con algunos agrietamientos superficiales, el mármol del suelo presenta desgaste por uso a lo largo del tiempo con escalones erosionados, los muros de mármol tienen grietas y desprendimiento leves. El muro D presenta manchas y desprendimientos por la humedad

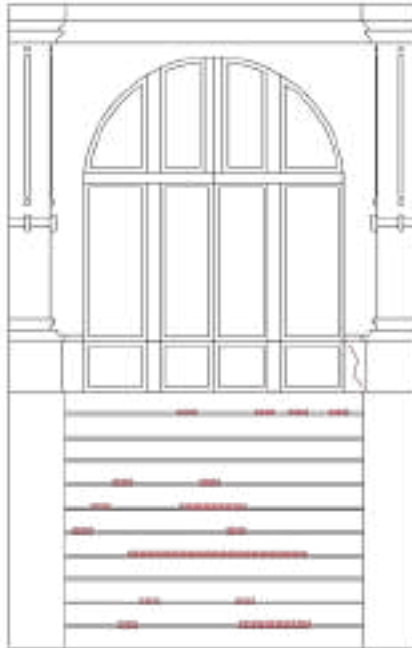
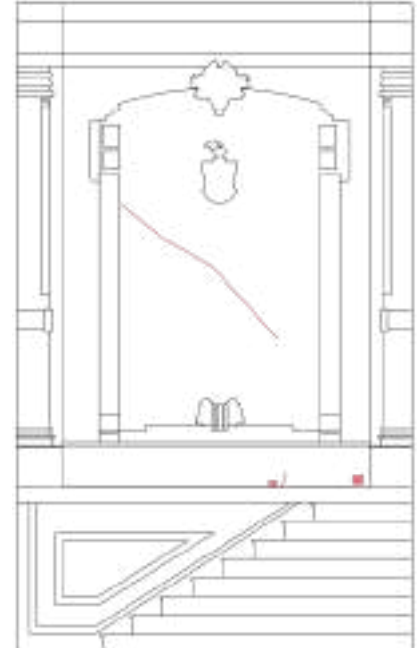
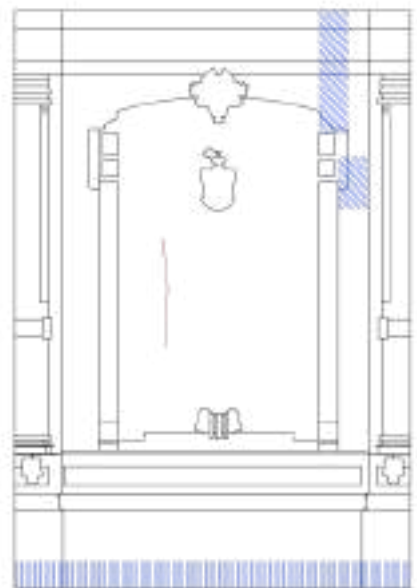
**DESCRIPCIÓN** : Deformación de las bisagras en la puerta de la habitación. Escalones agrietados y con borde partidos debido al uso y la aplicación de fuerza sobre elementos voladizos debilitados por el tiempo. Desprendimiento y ruptura de mármoles en los muros por desprendimiento.

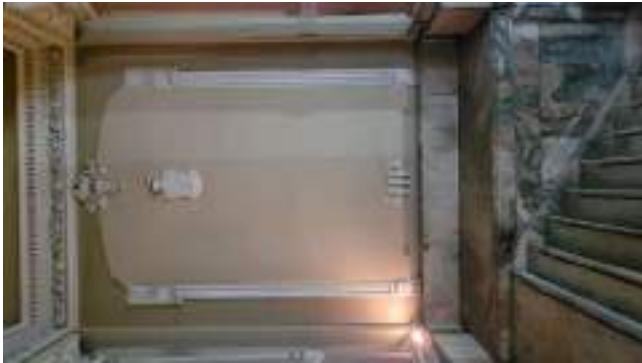
| <div>OBSERVACIONES: Los muros se encuentran en buen estado con algunos agrietamientos superficiales, el mármol del suelo presenta desgaste por uso a lo largo del tiempo con escalones erosionados, los muros de mármol tienen grietas y desprendimiento leves. El muro D presenta manchas y desprendimientos por la humedad</div> | | |

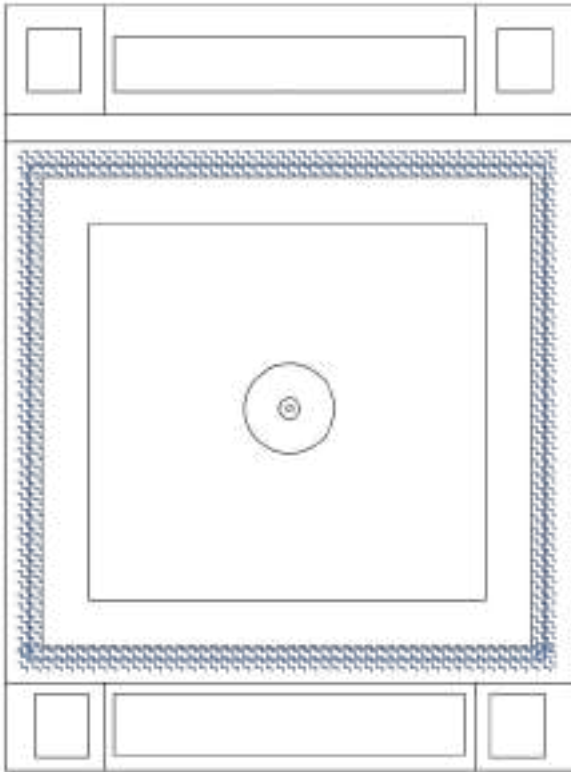
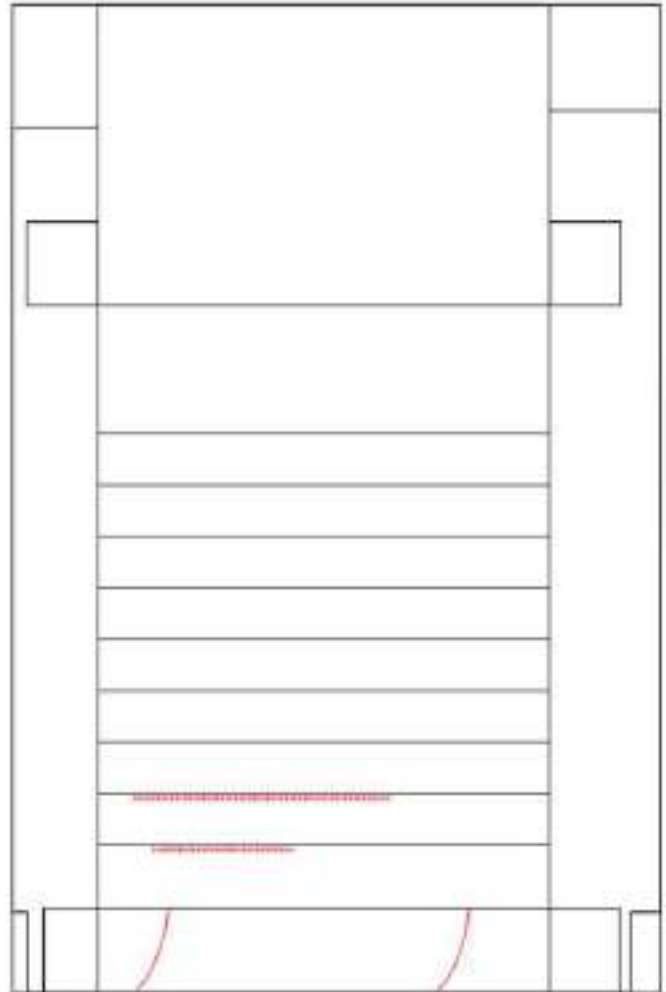
**OBSERVACIONES:** El Cieloraso se encuentra en perfecto estado con solo algunos borde con suciedad, el suelo de las escaleras presenta agrietamiento en algunos escalones con desgastes en los bordes.

Deformación de las bisagras en las puertas de ambos lados de la habitación. Escalones agrietados y con borde partidos debido al uso y la aplicación de fuerza sobre elementos voladizos debilitados por el tiempo.

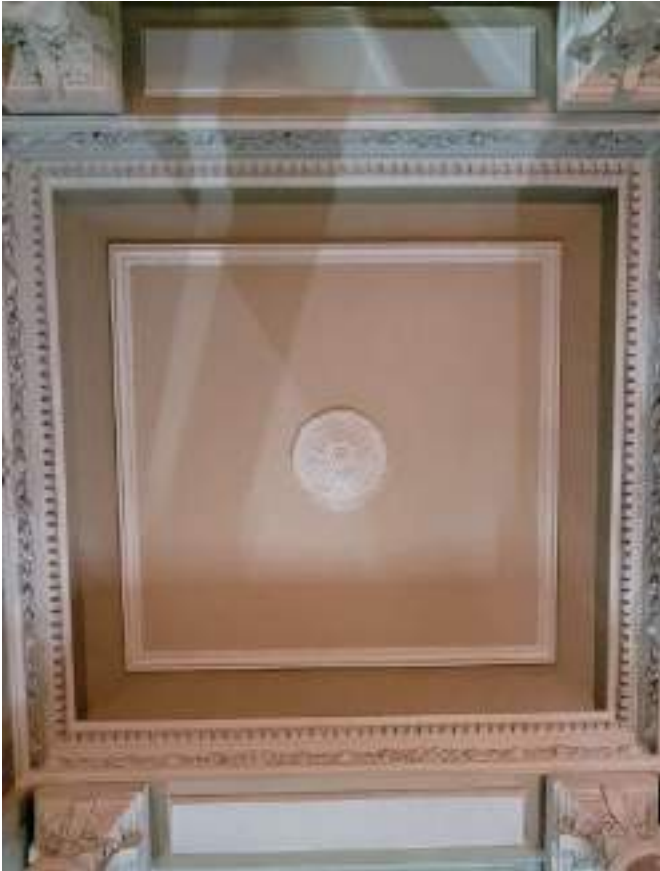
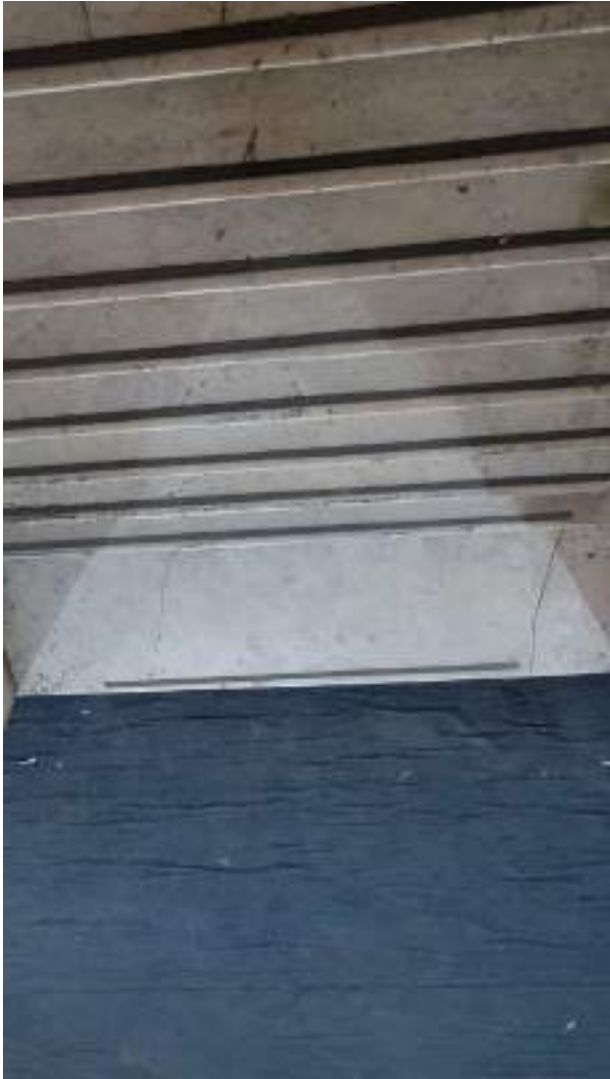
| <b>OBSERVACIONES:</b> El Cielorraso se encuentra en perfecto estado con solo algunos borde con suciedad, el suelo de las escaleras presenta agrietamiento en algunos escalones con desgastes en los bordes. | | | | | | |

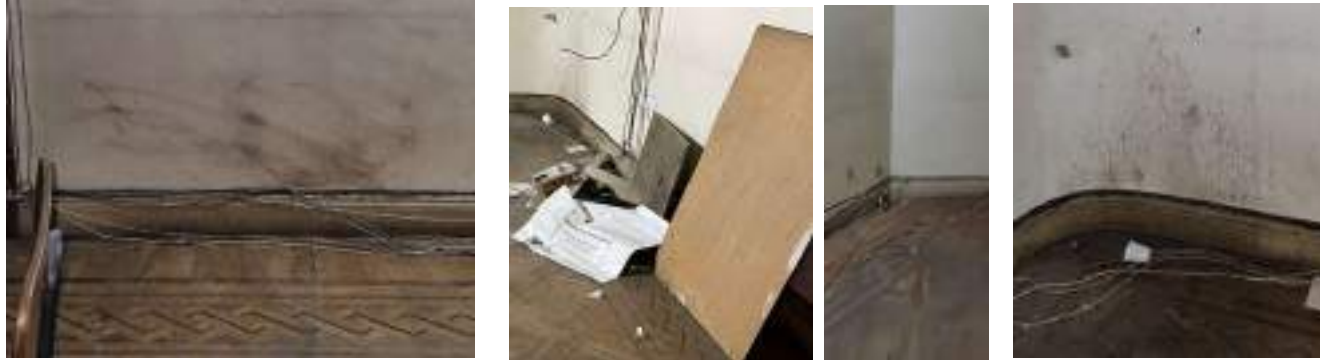
| MECÁNICA | QUÍMICA<br>X | FÍSICA<br>X | ANTRÓPICA<br>X | Causas vinculadas a uso constante, movimiento de muebles y descuido que causaron la suciedad. Grieta horizontal debido al | | | |
| Suciedad en muros, residuos acumulados pero bastante cuidada la habitación ya que es la que usa el sereno. Instalaciones eléctricas mal ubicadas y descuidadas. | | | | | | | |

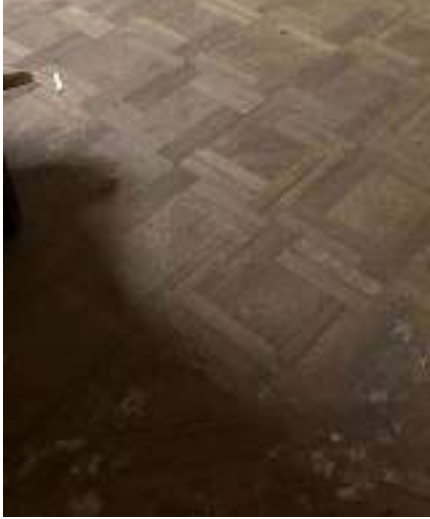
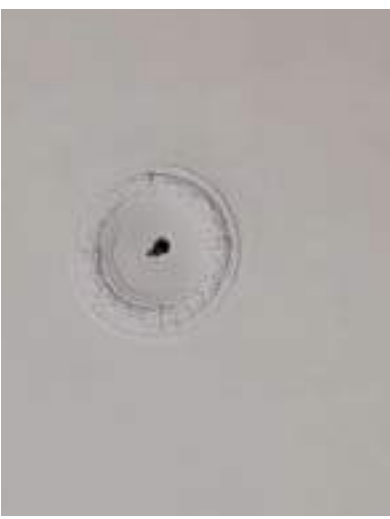
| MECÁNICA | QUÍMICA | FÍSICA | ANTRÓPICA | Causas vinculadas a uso constante, movimiento de muebles y descuido que causaron la suciedad. | | | |
| Suciedad en muros, residuos acumulados pero bastante cuidada la habitación ya que es la que usa el sereno. | | | | | | | |

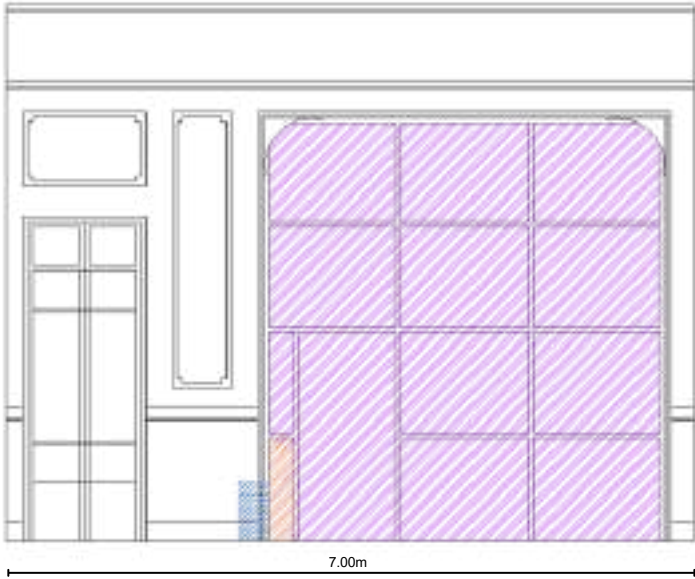
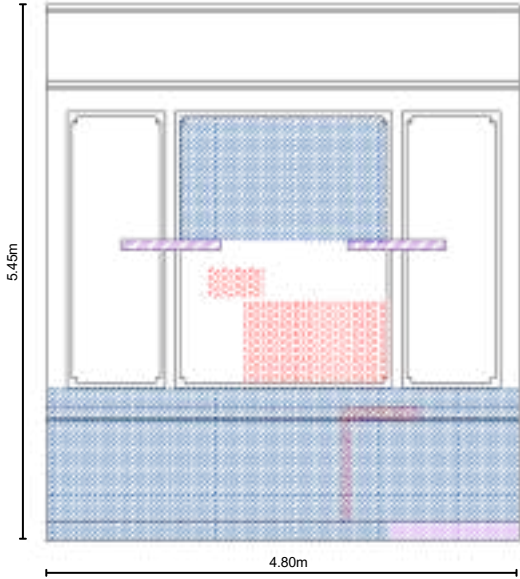
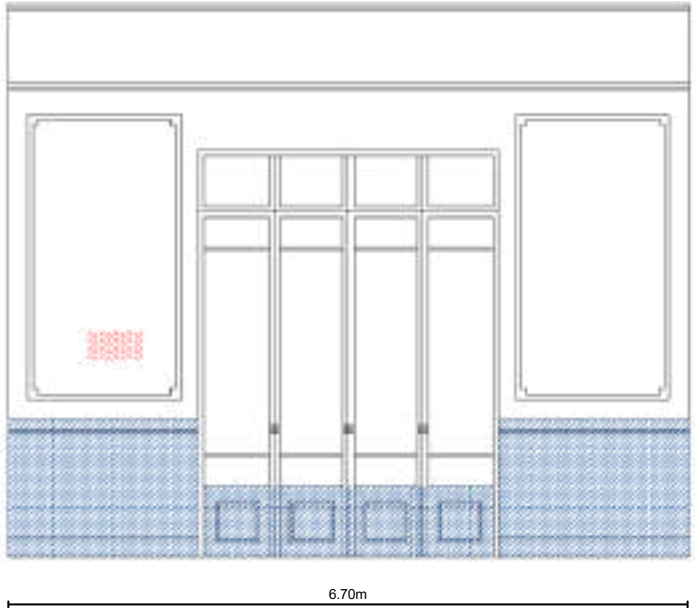
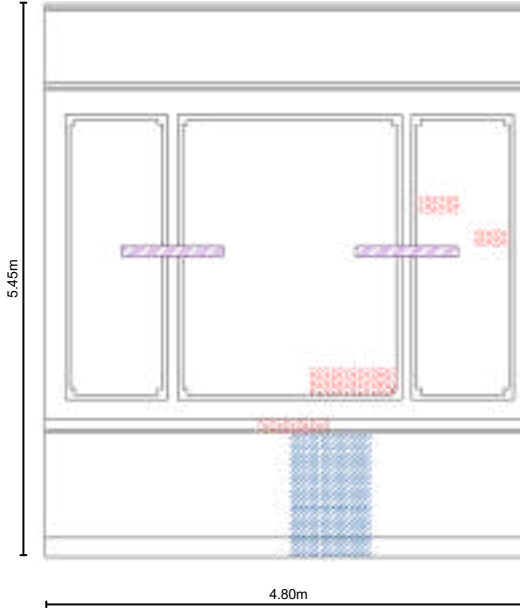
| MECÁNICA<br>X | QUÍMICA | FÍSICA<br>X | ANTRÓPICA<br>X | Causas vinculadas al uso inadecuado del espacio y falta de mantenimiento periódico. | | | |
| Desprendimiento parcial del revoque y pintura. Se observa además acumulación de suciedad superficial, marcas de muebles instalados antiguamente, quemaduras por estufas. Asi como posible humedad localizada. | | | | | | | |

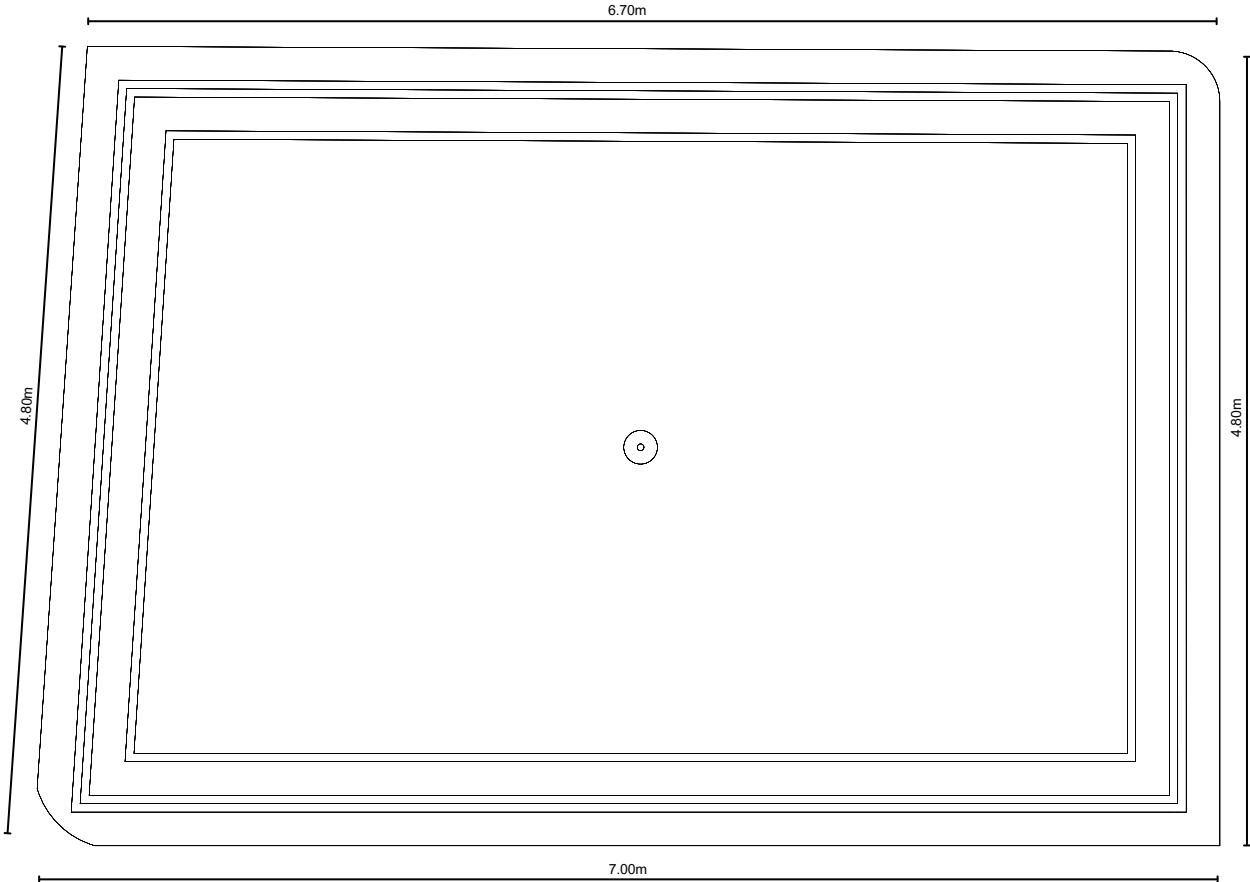
| OBSERVACIONES: El cielorraso se encuentra en buen estado, el solado en muy mal estado, con mucho desgaste. | | | | | | | |
| El techo se encuentra en buen estado ya que ha sido pintado hace poco tiempo. El solado muestra desgaste avanzado, pérdida de acabado superficial, faltantes de piezas, desechos animales, levantamiento del piso en la zona del ingreso. | | | | | | | |

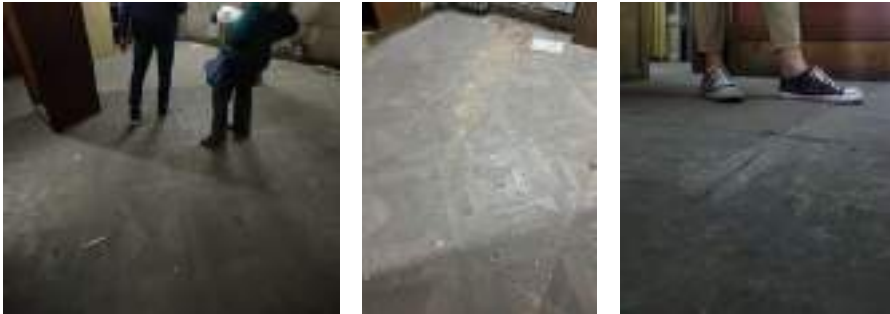
| MECÁNICA<br>X | QUÍMICA | FÍSICA<br>X | ANTRÓPICA<br>X | Fenómenos físicos relacionados con la degradación superficial por envejecimiento, uso y falta de mantenimiento | | | |

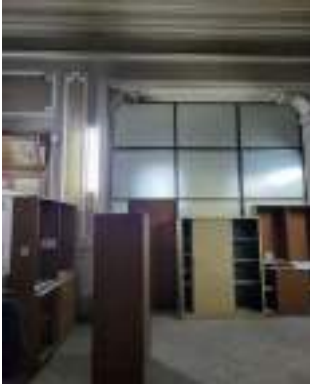
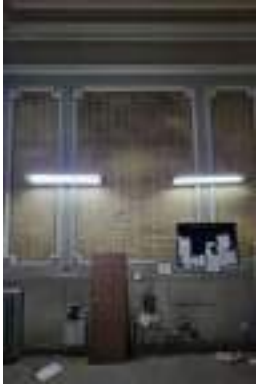
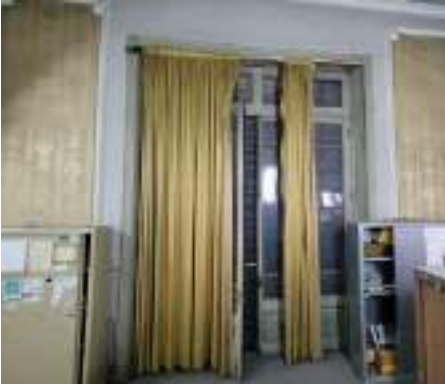
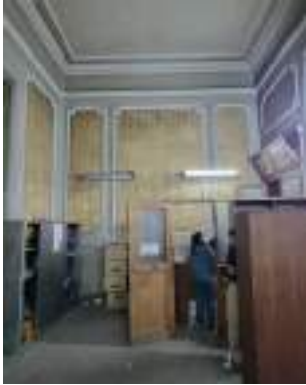
| MECÁNICA | QUÍMICA | FÍSICA | ANTRÓPICA | Causas vinculadas al abandono y falta de aseo en la sala, además debido a la corrosión del tiempo se produjo la caída de la pintura. | | | | | |
| DESCRIPCIÓN : Suciedad acumulada sobre las estufas dañando la pintura de los muros sobre la misma. Las paredes presentan un deterioro superficial con pintura descascarada, además se han generada sectores para desechos. | | | | | | | | | |

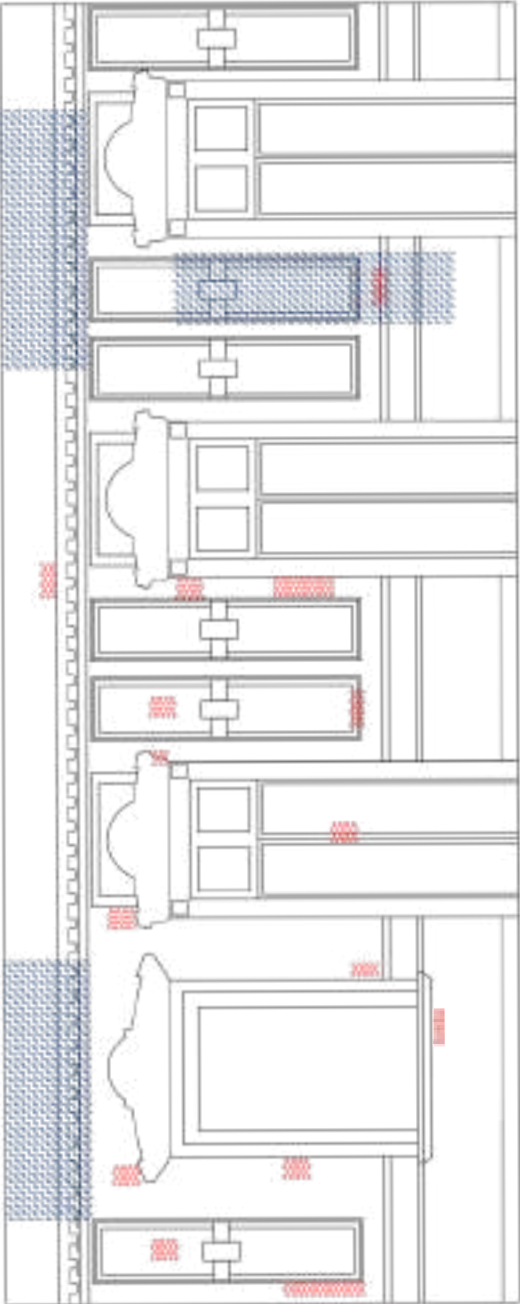
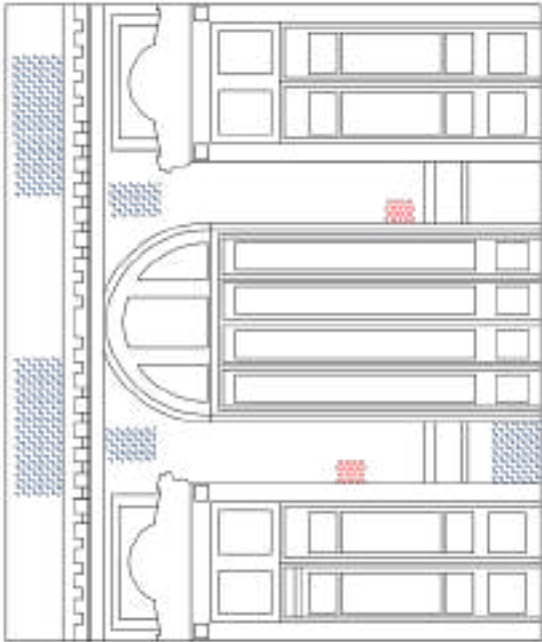
| OBSERVACIONES: Los muros se encuentran con pintura descascarada en algunas partes, además de suciedad acumulada en el cielorraso y los extremos de las luces colocadas. También hay presencia de suciedad sobre las estufas y basura en las esquinas de la sala | | | | | | | | | |

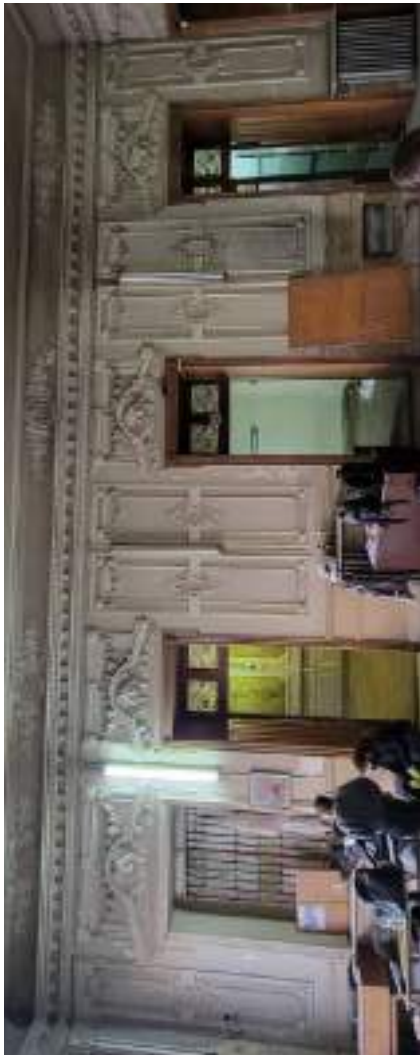
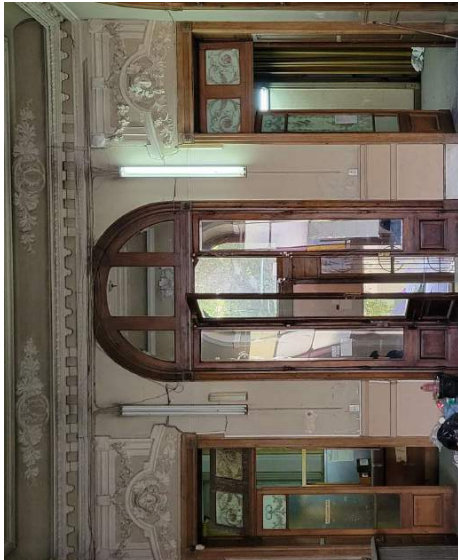
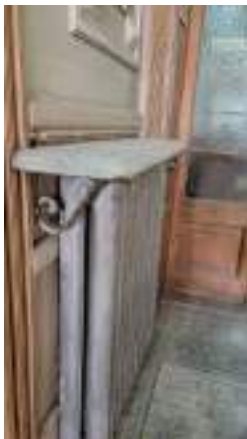
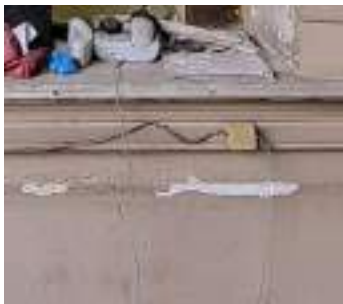
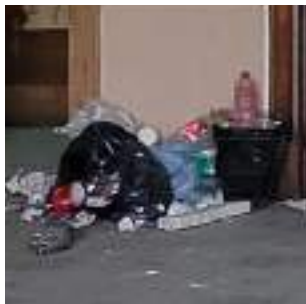
| <div>OBSERVACIONES: Los muros se encuentran con pintura descascarada en algunas partes, además de suciedad acumulada en el cielorraso y los extremos de las luces colocadas. También hay presencia de suciedad sobre las estufas y basura en las esquinas de la sala</div> | | | |

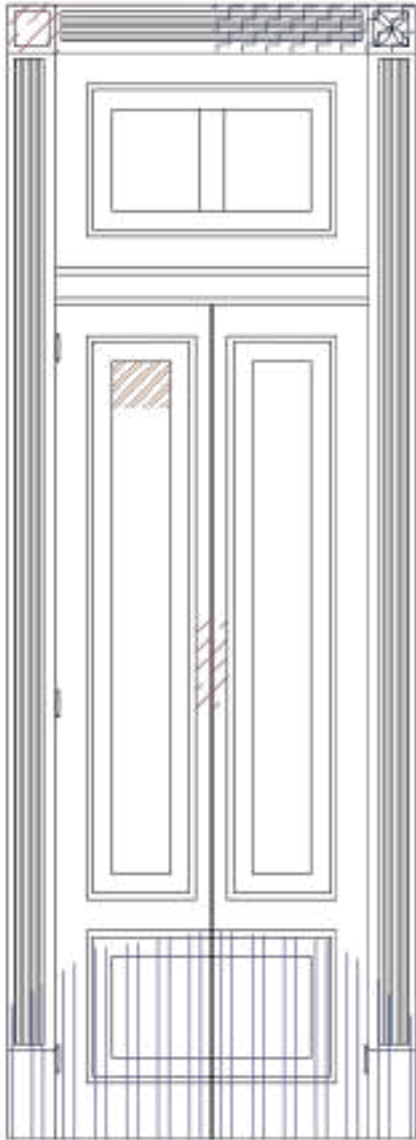
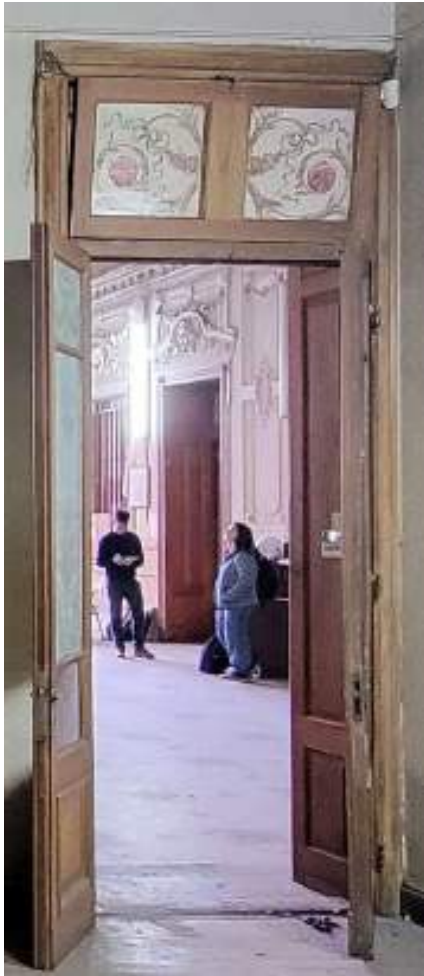
| DESCRIPCIÓN: Carpintería de madera de la sala del escritorio | | | | | | Planta<br>Baja | Local 1 | Cant X |
| OBSERVACIONES: No se encuentra en muy buen estado. Presenta desgastes en varias zonas, así como desprendimiento de partes, piezas faltantes y pandeo en la zona inferior | | | | | | | | |

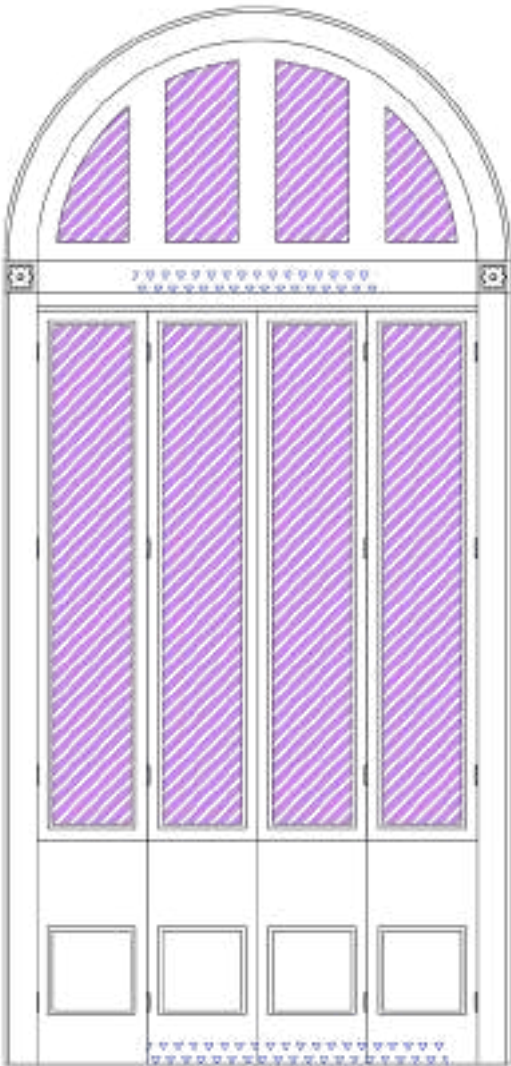
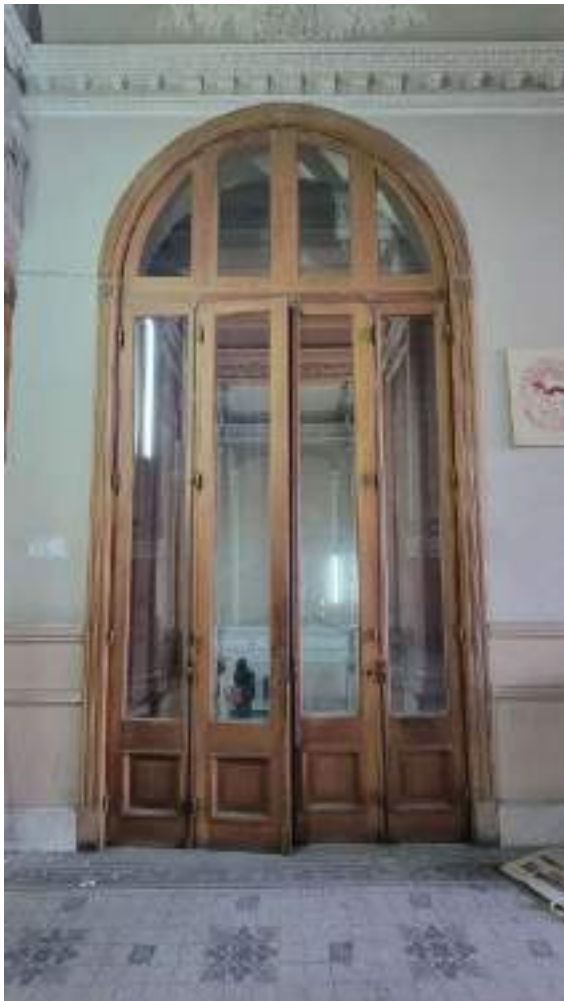
| <div>DESCRIPCIÓN: Carpintería de la puerta de acceso al Hall desde la entrada para carruajes</div> | | | <div>Planta<br/>Baja</div> | <div>Local 2</div> | <div>Cant 1</div> |
| <div>OBSERVACIONES: Presenta un desgaste en la madera en algunos sectores debido a la erosión mostrando la madera descascarada, los vidrios se encuentran manchados levemente con polvo. Las bisagras y cerraduras se encuentran deformadas con impactos sobre la madera mostrando reparaciones precáreas.</div> | | | | | |

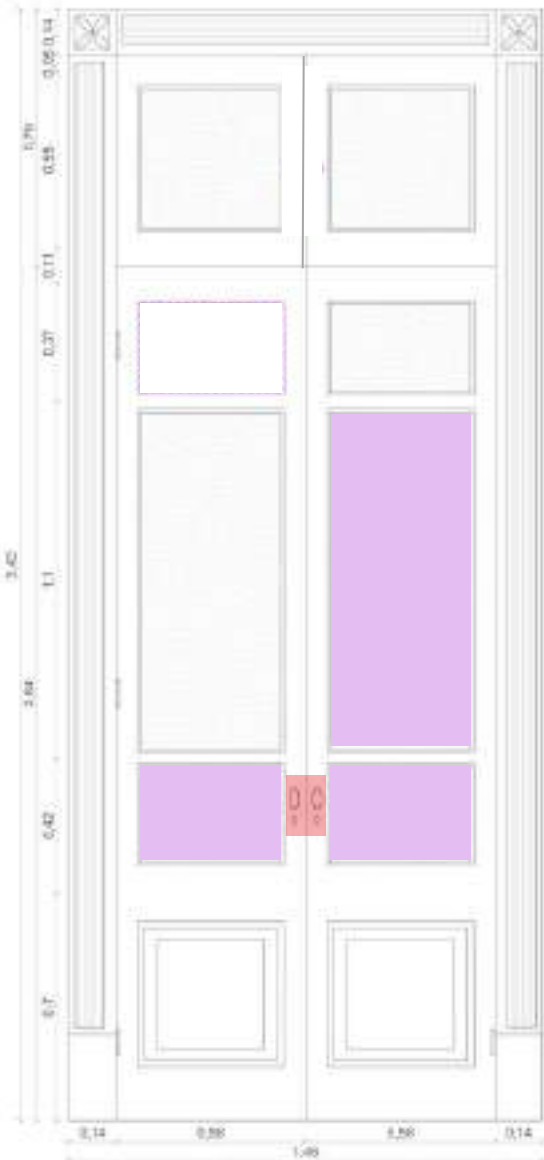
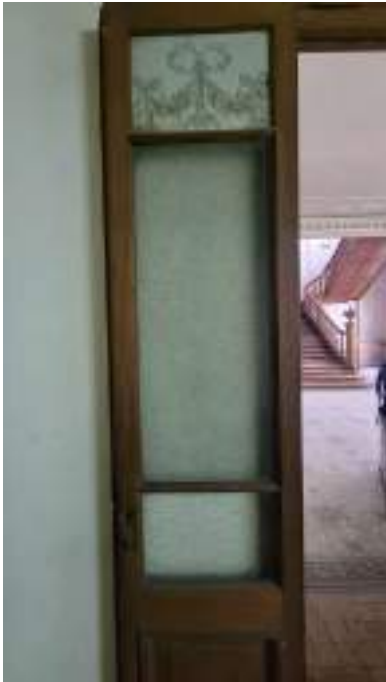
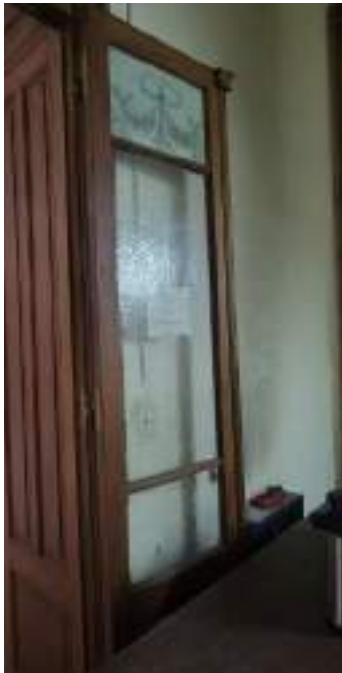
| OBSERVACIONES: Estado general bueno. Se observa la ausencia del picaporte. Además, presenta suciedad superficial y leve desgaste en la madera. | | | | | | | | | |
| ALTERACIONES (presencia de material no original) | | | | | | | | | |
