# ENTRE LA HISTORIA Y LA INNOVACIÓN: DIAGNÓSTICO PATRIMONIAL Y ENFOQUES DE INTERVENCIÓN PARA LA CASA BOMBAL DE MENDOZA, EX ESCUELA DE MÚSICA-UNCUYO

**Cátedra:** Intervención del Patrimonio, FING UNCUIYO

**Año:** 2025

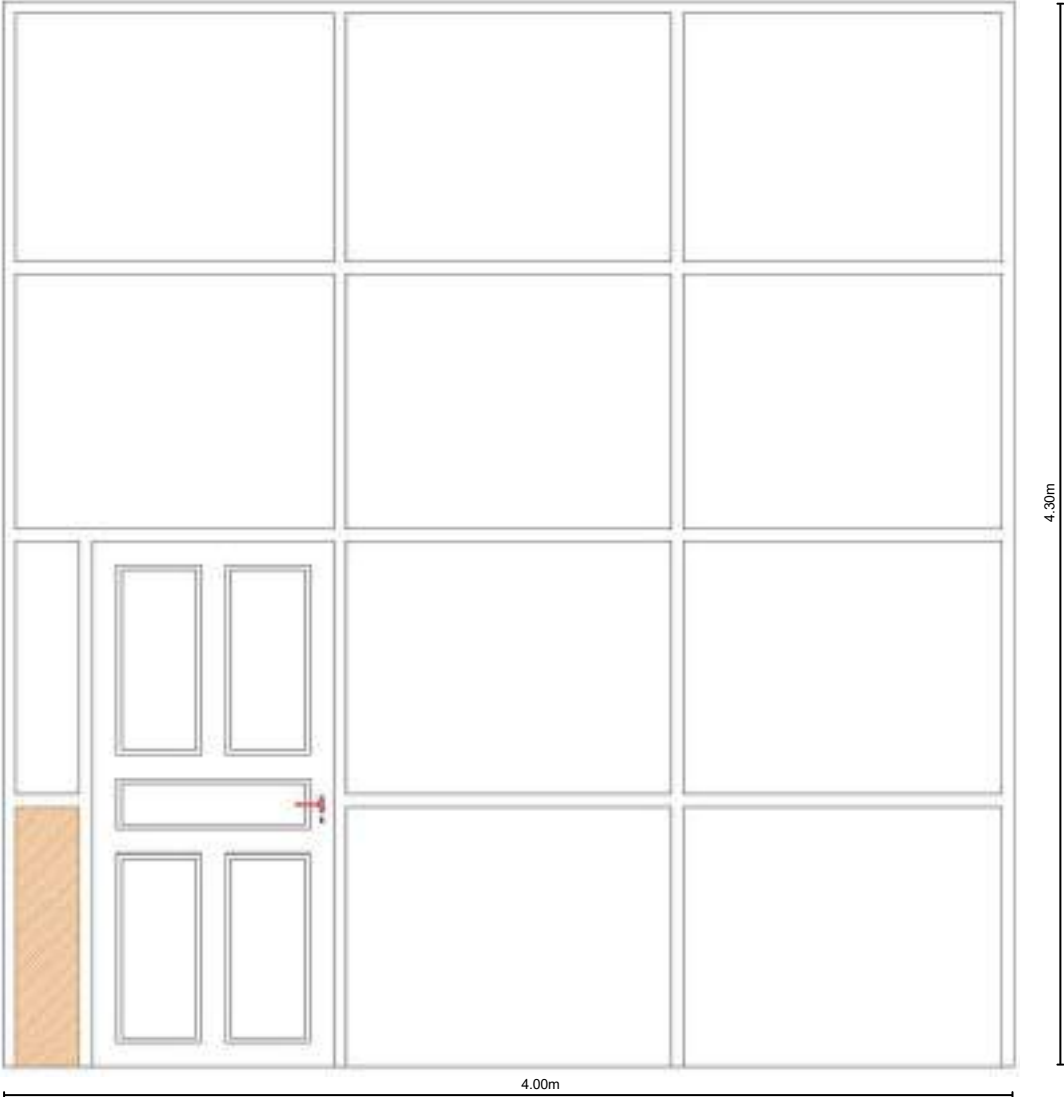
| OBSERVACIONES: Cerramiento añadido, para generar división entre dos espacios (liberación).<br>Estado general bueno. Se observa ausencia de picaporte, la presencia de una cerradura no auténtica que altera la configuración original del elemento, y un vidrio roto al lado de la puerta. | | | | | | | |
| FALTANTES (ausencia de picaporte) | | | | | | | |

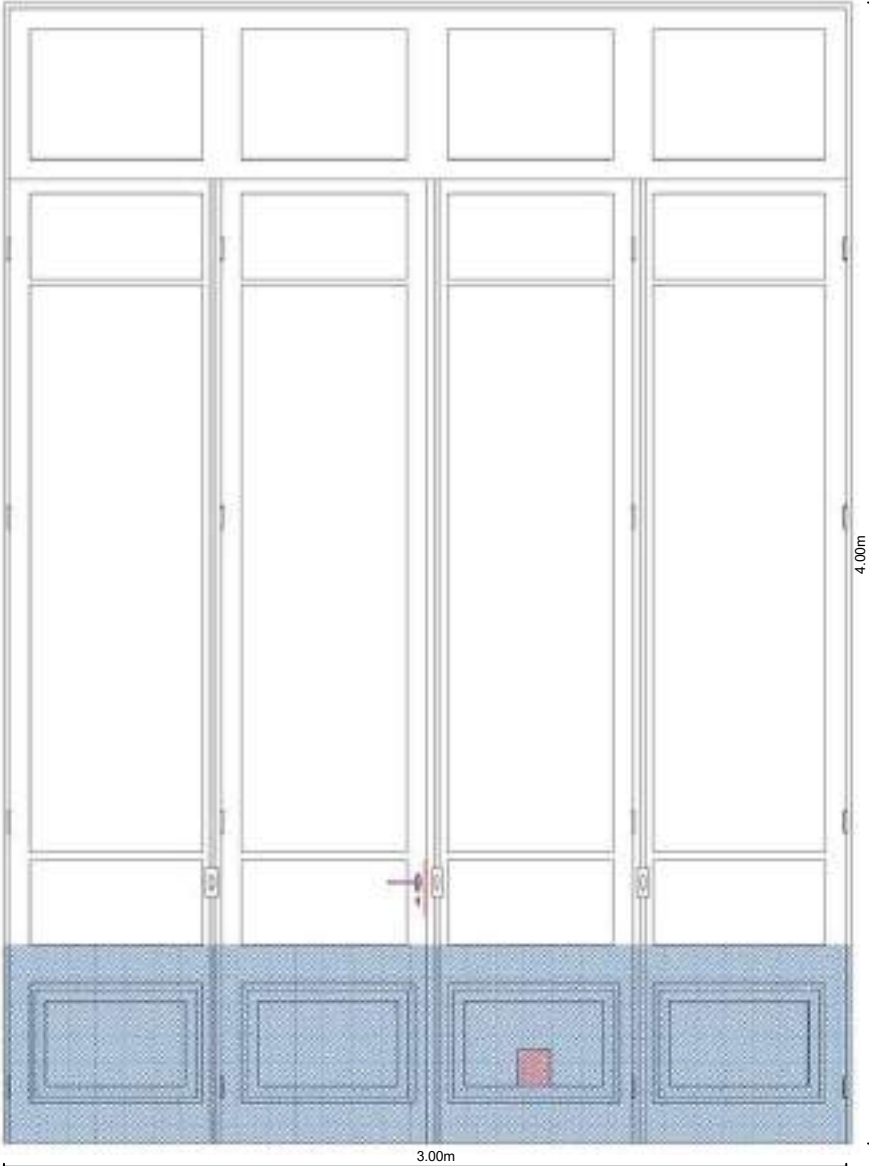
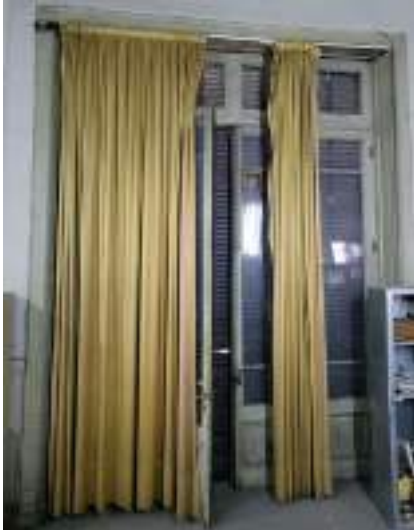
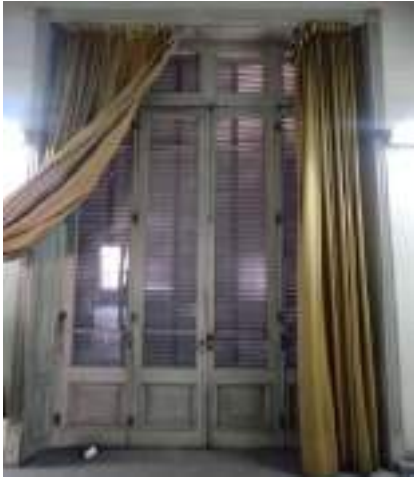
| <b>OBSERVACIONES:</b> Presenta un desgaste en la madera en algunos sectores debido a la erosión mostrando la madera descascarada, los vidrios se encuentran manchados levente con polvo, suciedad generalizada, más en la parte inferior. Se observa la presencia de una cerradura no auténtica que altera la configuración original del elemento. | | | | | | | |
| <b>PATOLOGÍAS</b><br> FALTANTES (del material utilizado, calado para ventilacion, etc)<br> SUCIEDAD<br> DESPRENDIMIENTOS (madera picada)<br> ALTERACIÓN DE ELEMENTOS (picaporte diferente al original) | | | | <b>PUERTA/VENTANA MODELO 1.0</b><br> | | | |

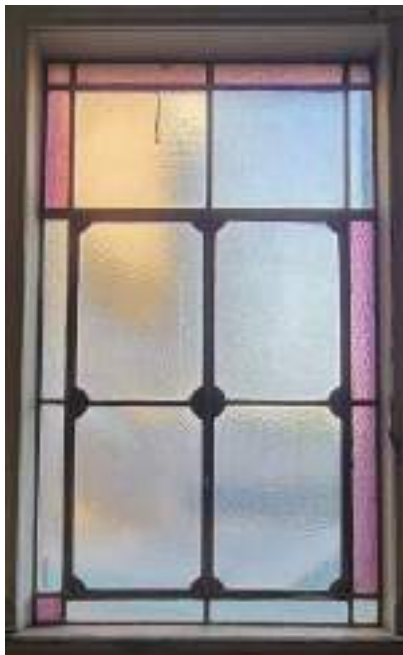
| DESCRIPCIÓN: Ventana de hierro abatible y vidrios de colores. | | | | | | Planta<br>Baja | Local<br>15.0 | Cant 1 | |
| OBSERVACIONES: Estado general deteriorado. Presenta suciedad superficial, manchas en los vidrios y leve oxido del hierro. Faltante de vidrios originales, cambiados. | | | | | | | | | |
| <div>DETALLE</div> | | | | | | <div>PATOLOGÍAS</div> <div> SUCIEDAD (manchas de pintura y generalizada en vidrios)</div> <div> OXIDACIÓN (generalizada en estructura)</div> <div> ALTERACIÓN DE ELEMENTOS (vidrios no originales)</div> <div>VENTANA 1 15.0</div> | | | |

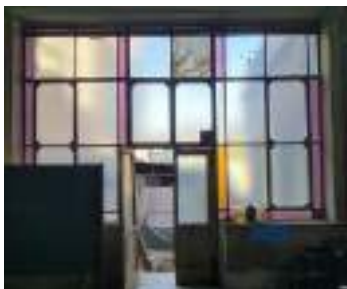
| <div>OBSERVACIONES: Estado general muy deteriorado. Presenta un desgaste en la madera de la puerta debido a la erosión mostrando la madera descascarada y picada, suciedad generalizada, un vidrio diferente a los originales. Puerta descolocada, bisagra de abajo salida. Hierro de estructura oxidado.</div> | | | | | | |
| <div><div><div><div></div><div>DESGASTE (en madera)</div></div><div><div></div><div>SUCIEDAD (generalizada en vidrios)</div></div><div><div></div><div>OXIDACIÓN (generalizada en estructura)</div></div><div><div></div><div>ALTERACIÓN DE ELEMENTOS (vidrios no originales)</div></div><div><div></div><div>EROSIÓN MECÁNICA</div></div></div><div><div>PUERTA VENTANA 15.0</div><div></div></div></div> | | | | | | |

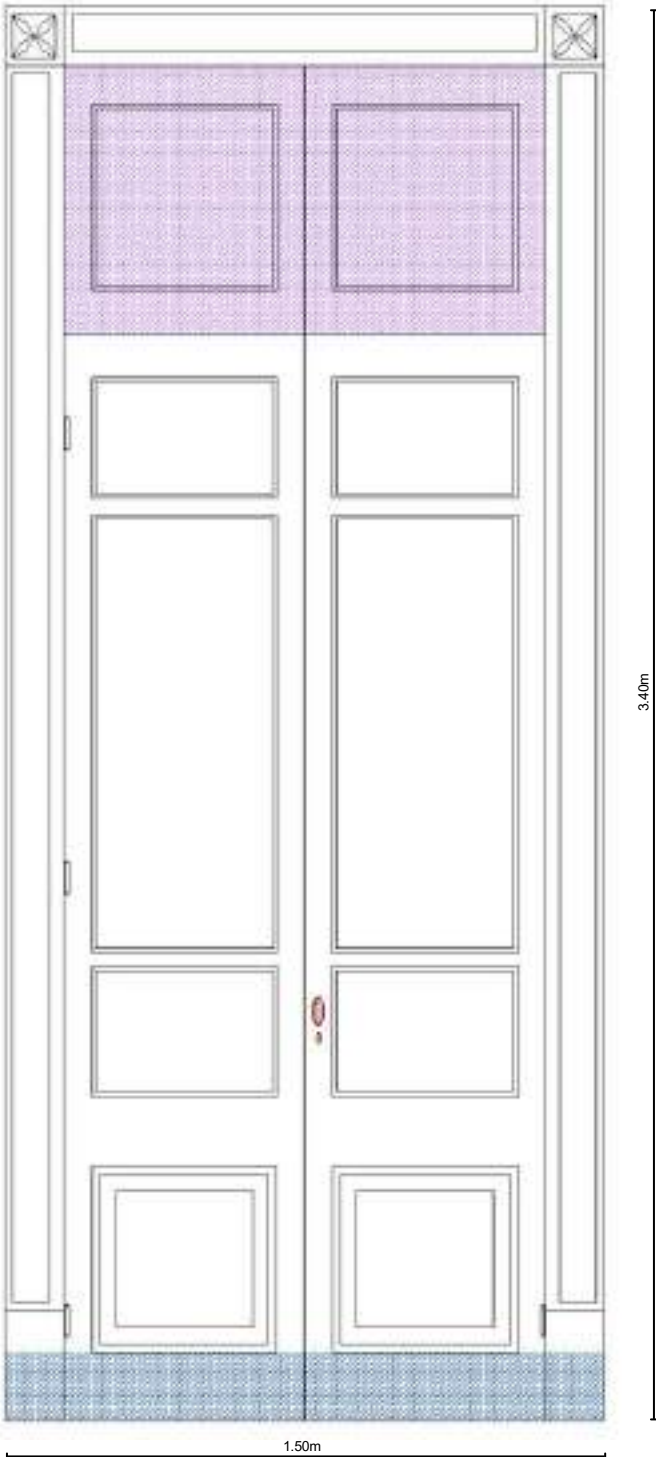
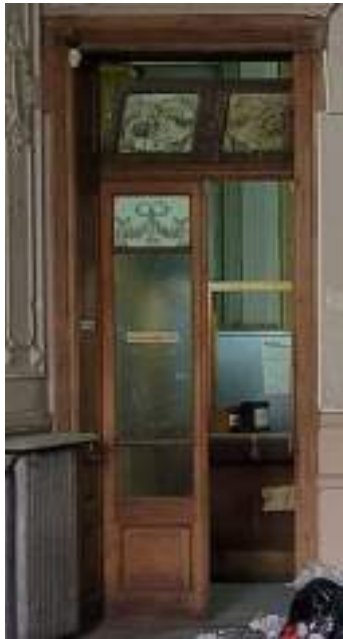
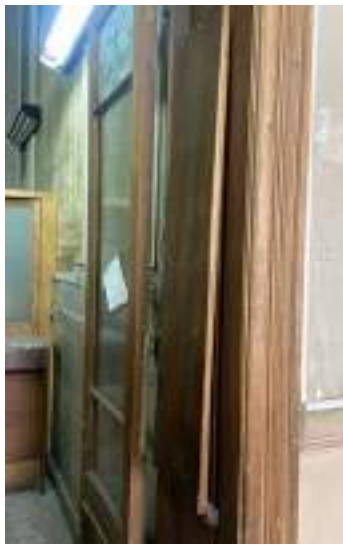
| OBSERVACIONES: Estado general bueno. Se observa la ausencia del picaporte. Además, presenta suciedad superficial, desechos animales en parte superior y leve desgaste en la madera. | | | | | | | | | |
| <div>DETALLE</div> | | | | | <div>PATOLOGÍAS</div> <div> FALTANTES (ausencia de picaporte)</div> <div> SUCIEDAD</div> <div> DESECHOS ANIMALES</div> <div>PUERTA P6 15.0</div> <div></div> <div></div> | | | | |

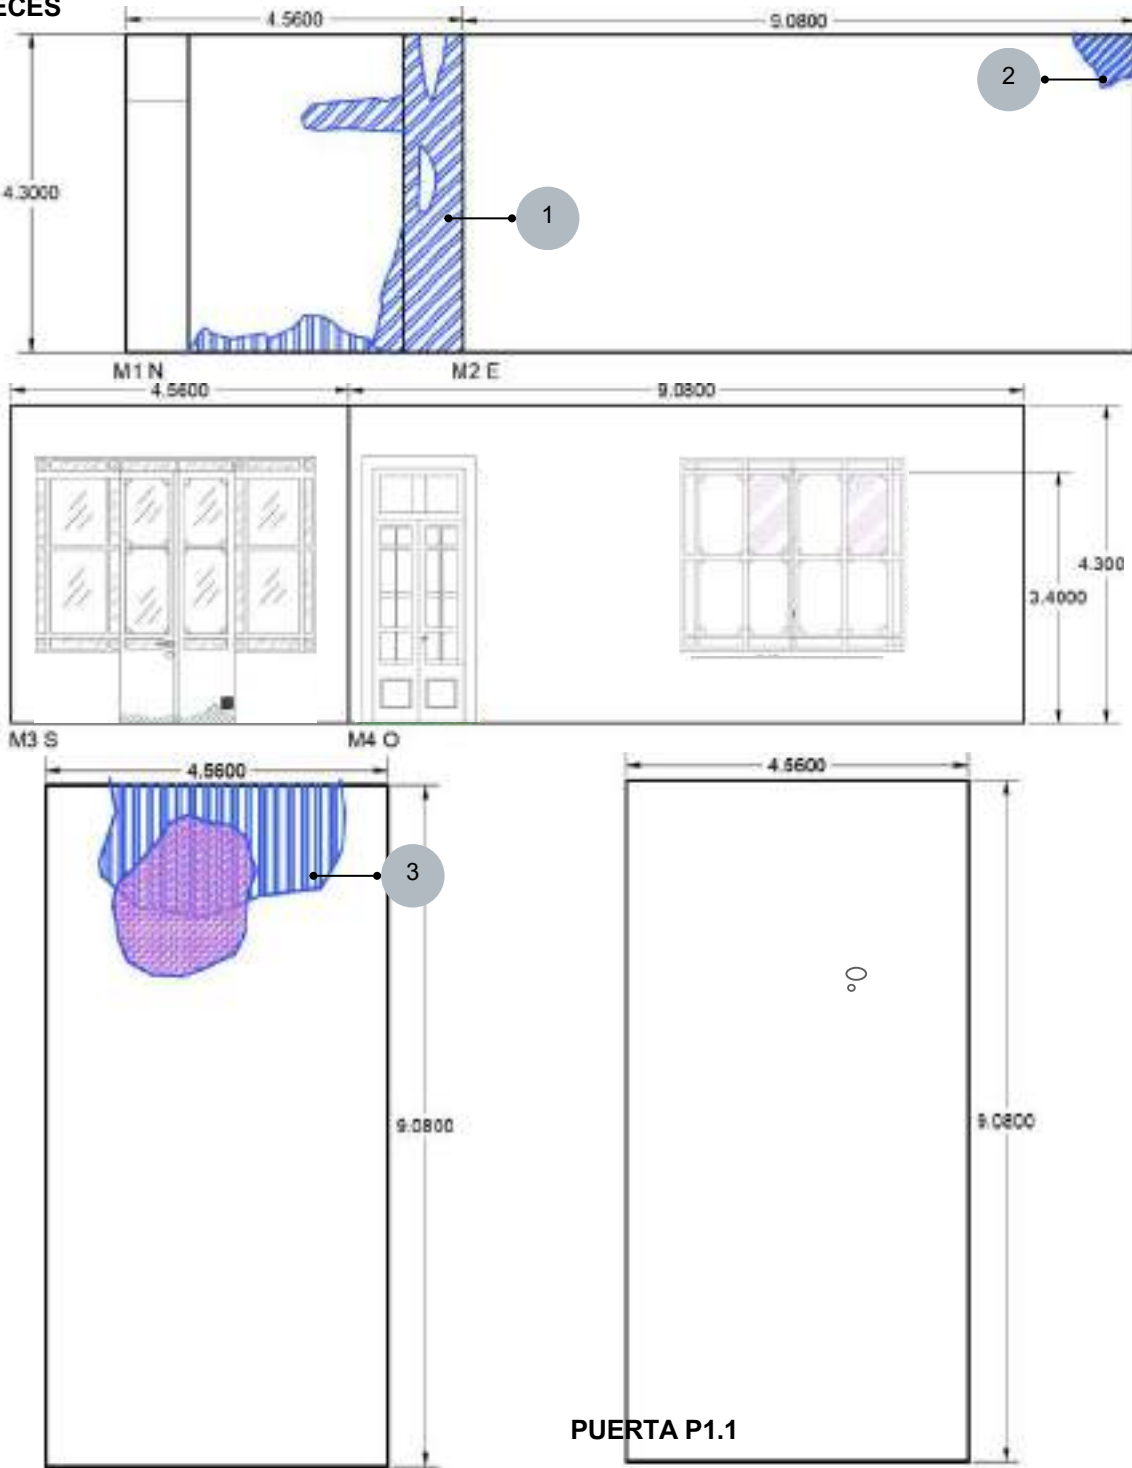
| <div>OBSERVACIONES: <b>Cubierta:</b> Buenas condiciones excepto esquina Noreste, humedad y hongos.<br/><b>Piso:</b> Entablonado de madera, humedad y desechos animales en muro Norte.<br/><b>Muros:</b> Humedad en panel liviano.</div> | | |
| <div><div>DESPIECES</div><div></div><div><div><div> Patología Química- Oxidación</div><div> Patología Física- Humedad- Capilar</div><div> Patología Antrópica- Alteración de elementos/reparaciones</div><div> Patología Antrópica- Desechos humanos y animales</div></div><div>PUERTA P1.1</div><div>PISO</div><div>TECHO</div></div></div> | | |

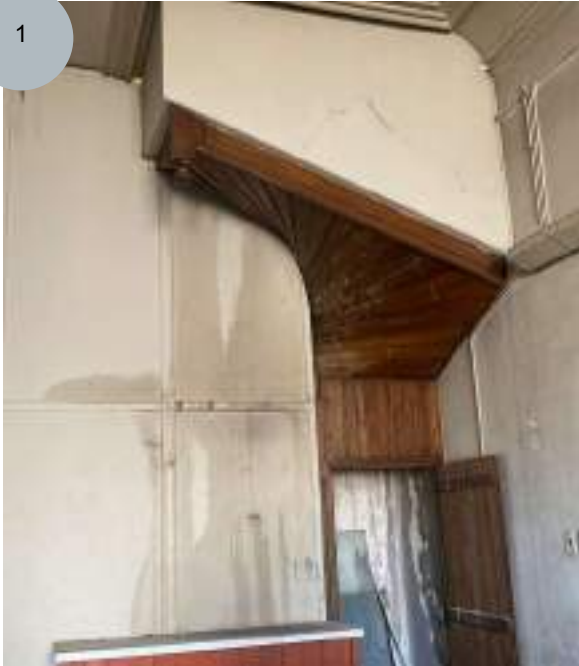
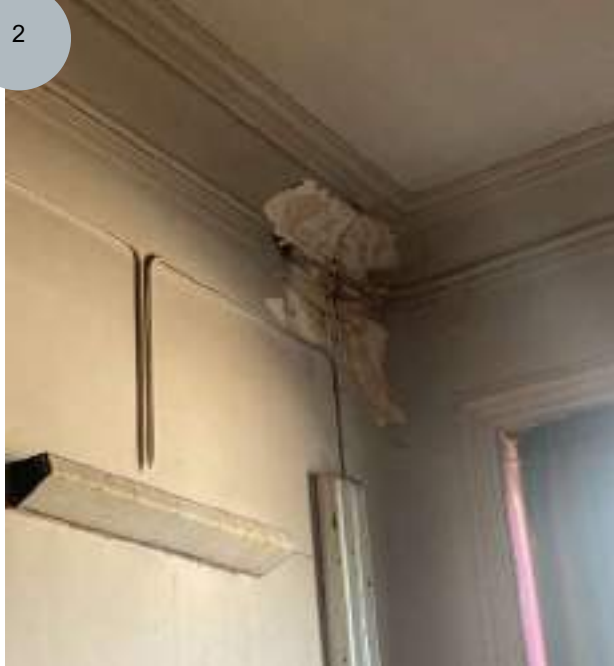
| <b>OBSERVACIONES:</b> <b>Cubierta:</b> Buenas condiciones excepto esquina Noreste, humedad y hongos.<br><b>Piso:</b> Entablonado de madera, humedad y desechos animales en muro Norte.<br><b>Muros:</b> Humedad en panel liviano. | | | | | |

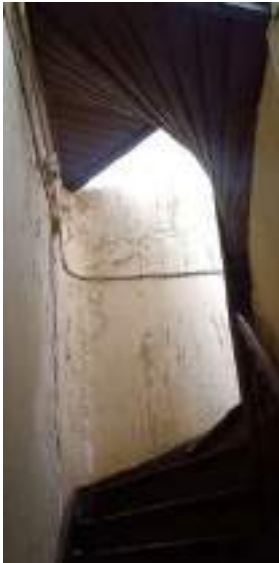
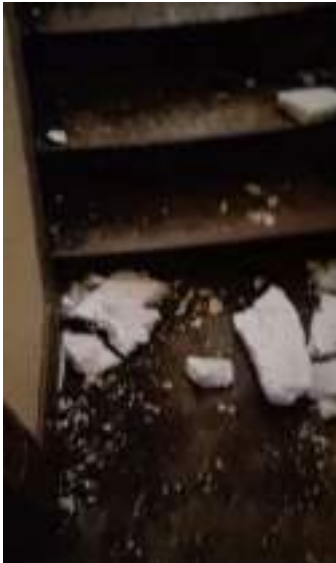
| | | <div>LOCAL: N° 3.3 - AZOTEA</div> <p>OBSERVACIONES: Tras el muro liviano está el ingreso a la azotea con una escalera, sin cubierta (Local 3.3)<br/>Local muy deteriorado por humedad y desechos de animales, principalmente en la escalera y el piso.</p> <div></div> | | | |

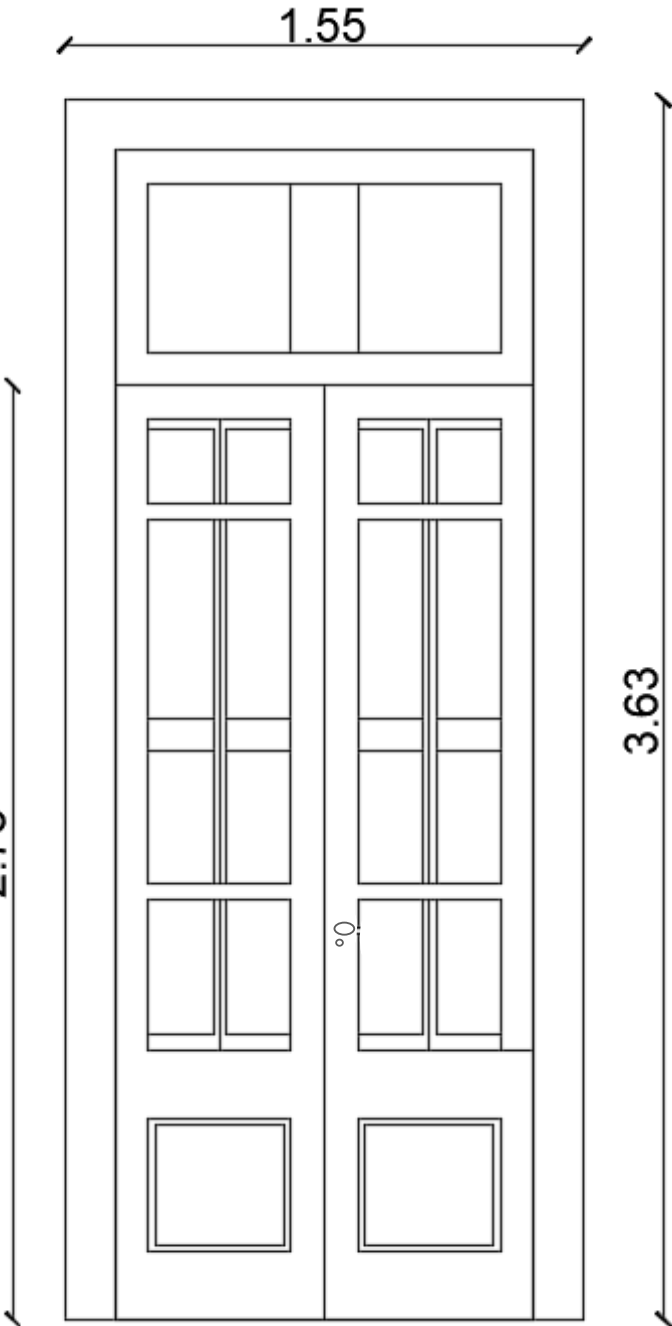
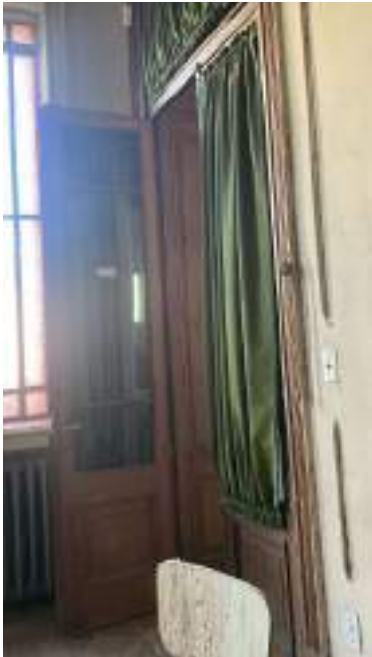
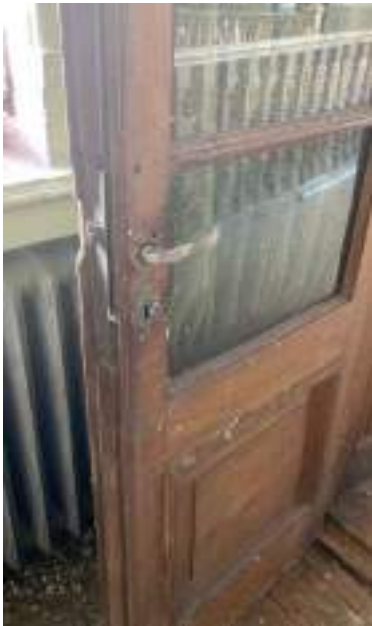
| OBSERVACIONES: Se observa que la puerta de madera se encuentra en buenas condiciones.<br>Picaporte original. | | | | | | | | |

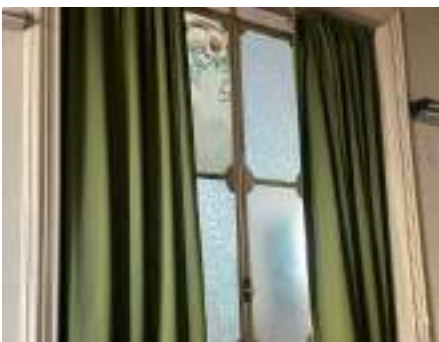
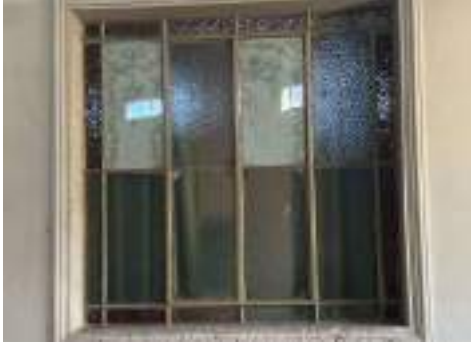
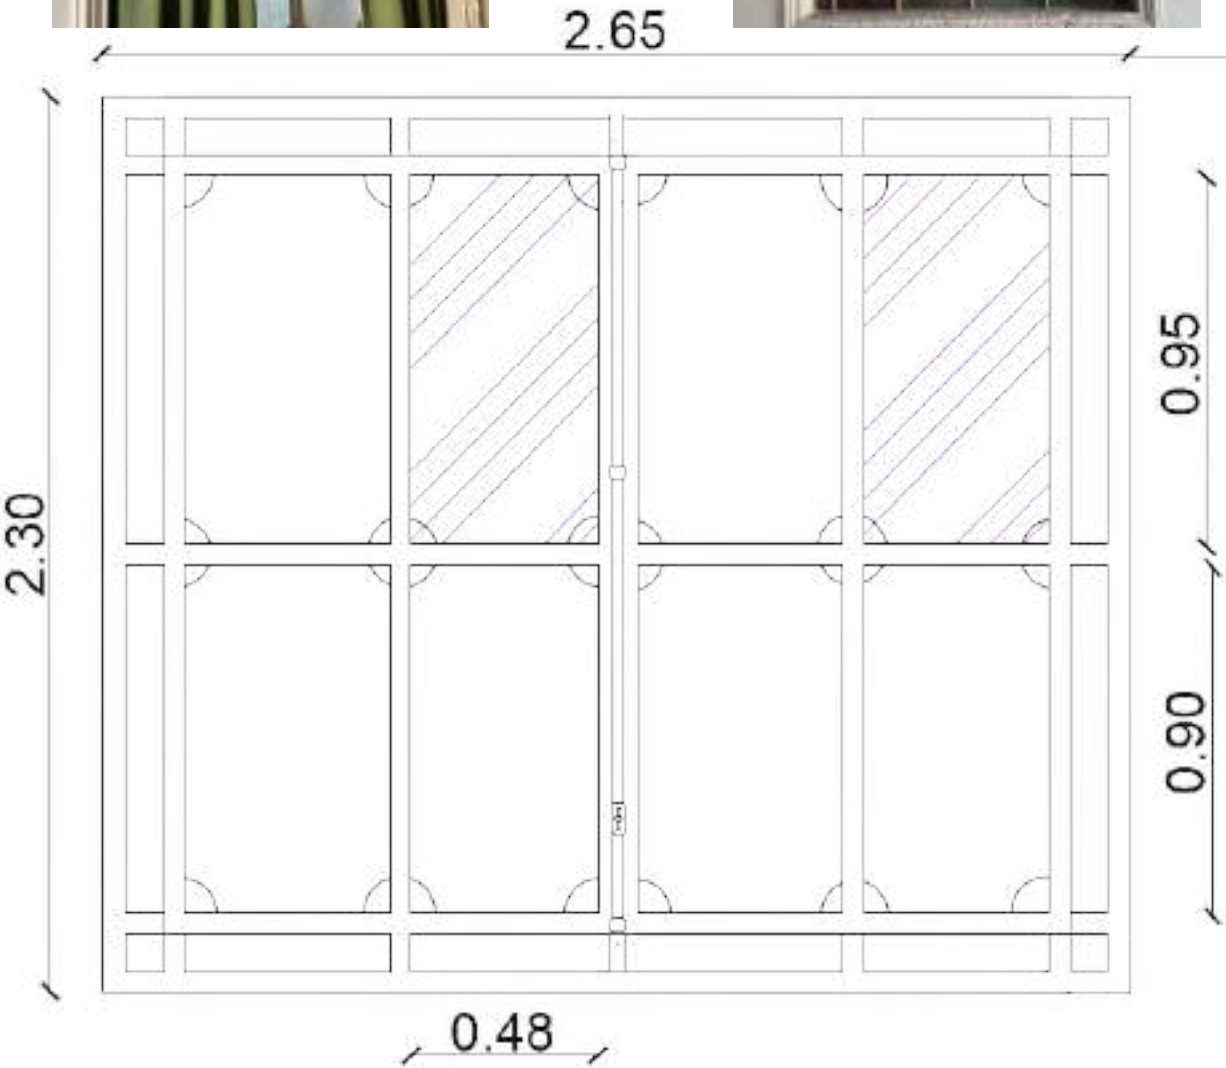
| <p><b>OBSERVACIONES:</b> Se observa que se han realizado reparaciones, e incorporación de vidrios nuevos.<br/>La puerta ventana se encuentra oxidada en su nivel inferior</p> | | | | |
| <p><b>FOTOS Y DETALLES</b></p> <p> Patología Antrópicas- Alteraciones de elementos/reparaciones</p> <div data-bbox="223 712 663 1052"> </div> <div data-bbox="906 712 1378 1052"> </div> <div data-bbox="172 1025 1404 2089"> </div> | | | | |

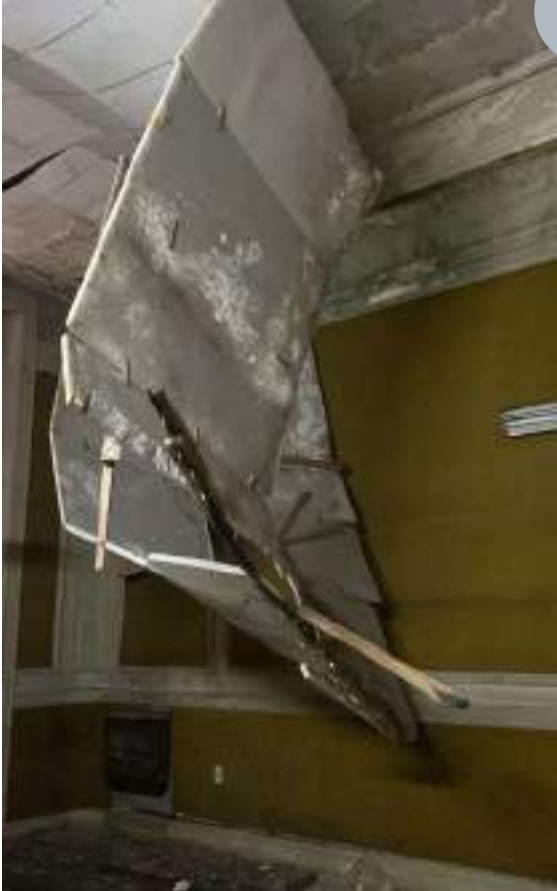
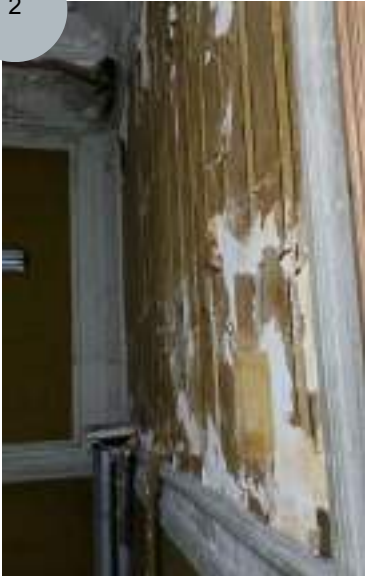
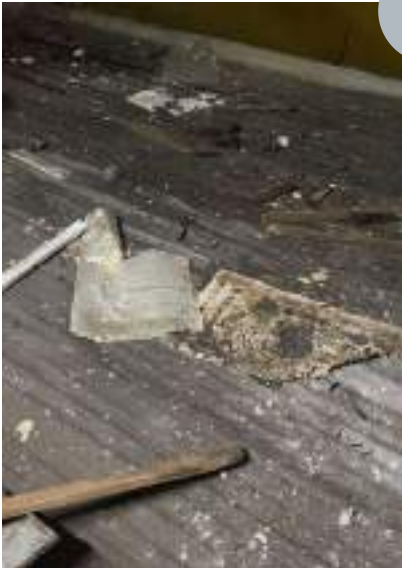
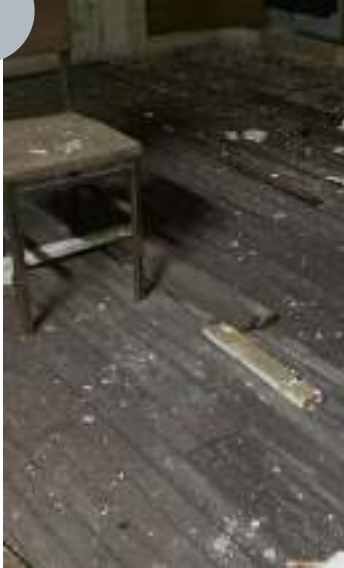
| <b>OBSERVACIONES:</b> <b>Cubierta:</b> Malas condiciones. Se observa un desprendimiento del cielorraso.<br><b>Piso:</b> Entablonado de madera, presenta humedad y grietas.<br><b>Muros:</b> Se observa humedad y descascaramiento de papel. | | | |

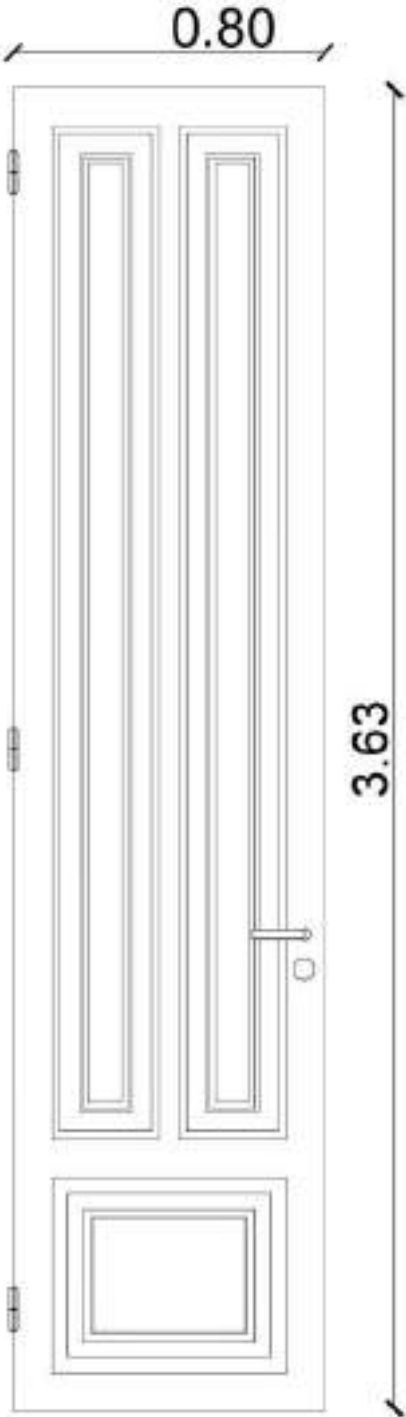
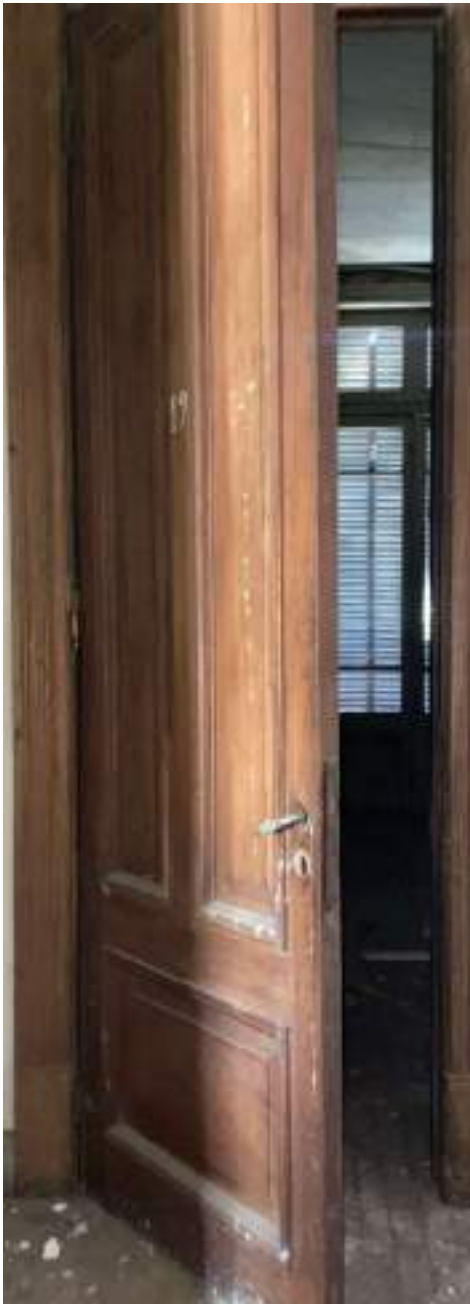
| OBSERVACIONES: Se observa buen estado de puerta ventana de madera y puerta de entrada, pero la puerta no conserva el picaporte original. | | | | | | | | |

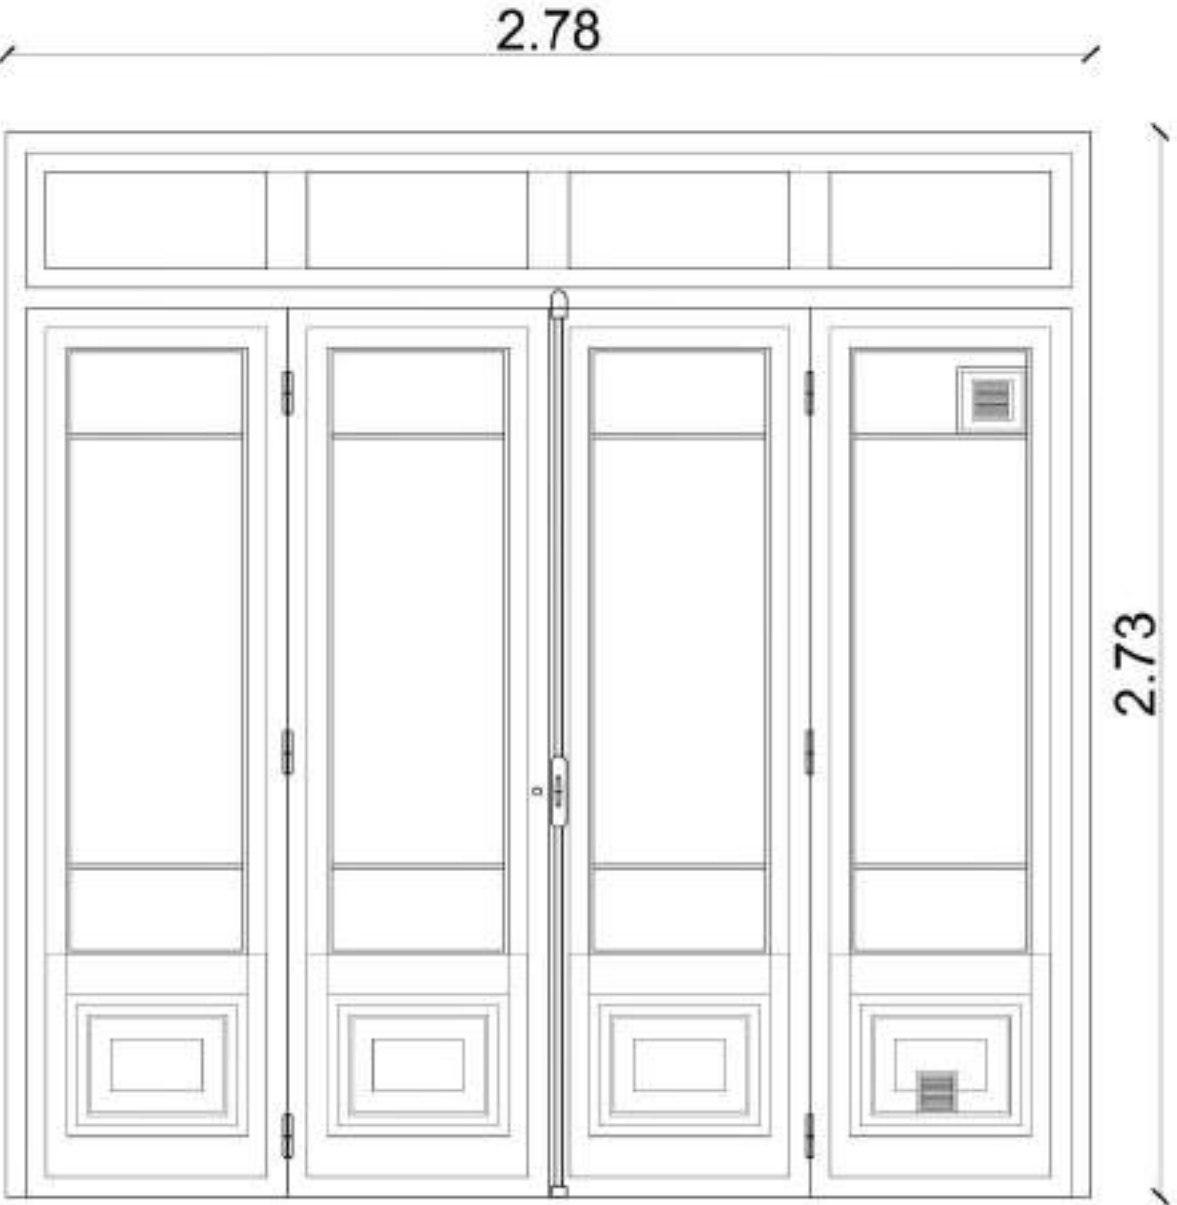
| OBSERVACIONES: Se observa buen estado de puerta ventana de madera y puerta de entrada, pero la puerta no conserva el picaporte original. | | | | | | | |

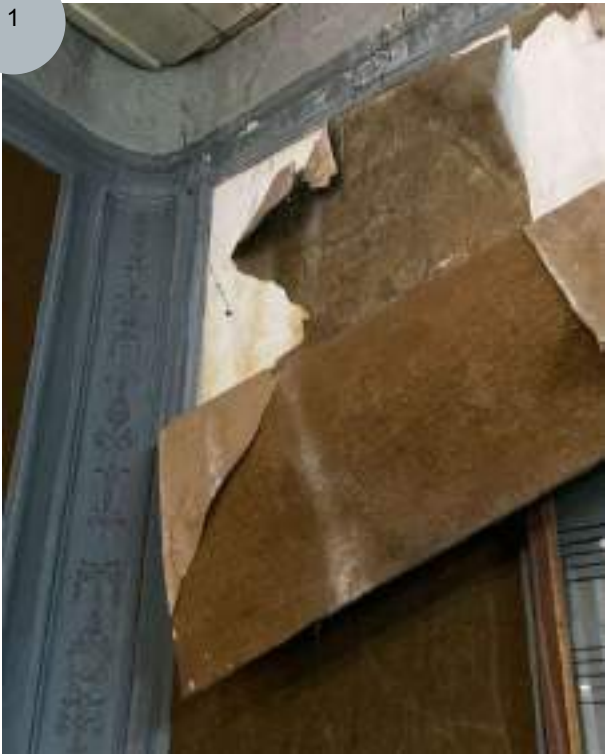
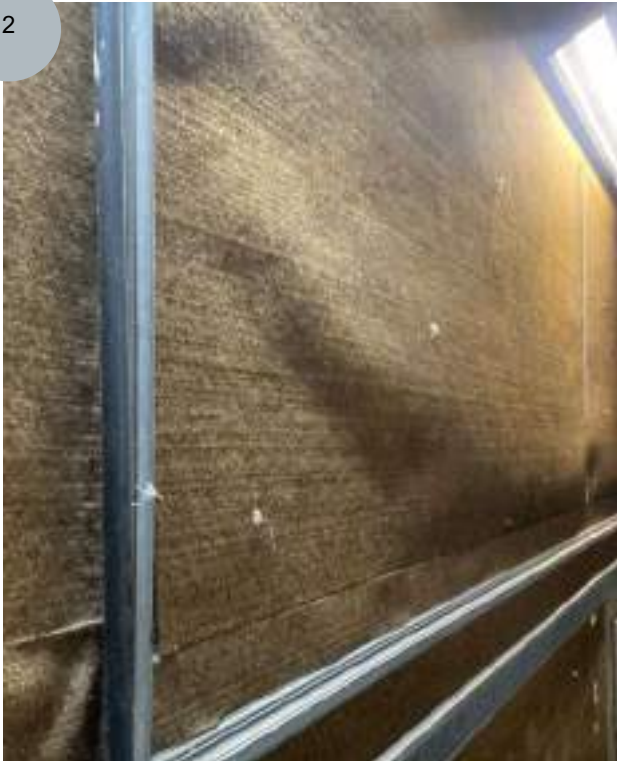
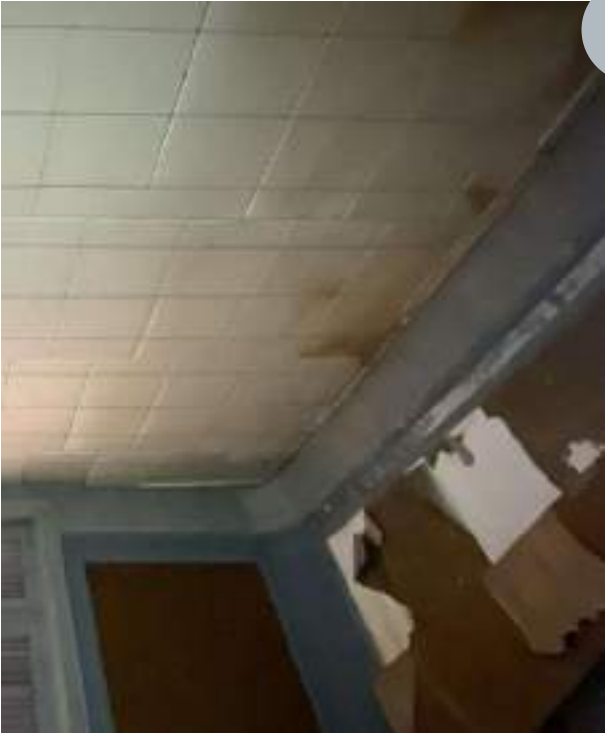
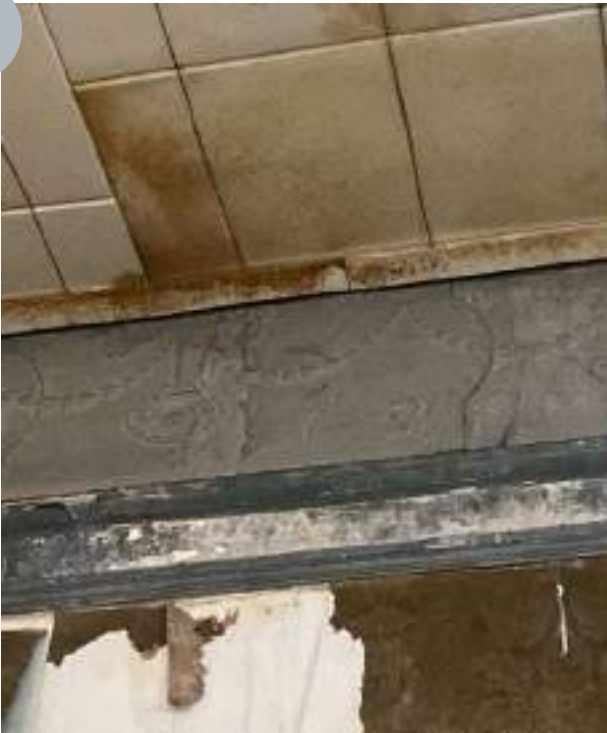
| <b>OBSERVACIONES:</b> <b>Cubierta:</b> Presencia de humedad por infiltración en la esquina Noroeste.<br><b>Piso:</b> Entablonado de madera, en buenas condiciones.<br><b>Muros:</b> Humedad por infiltración, provocando un levantamiento en el tapizado. | | | | |

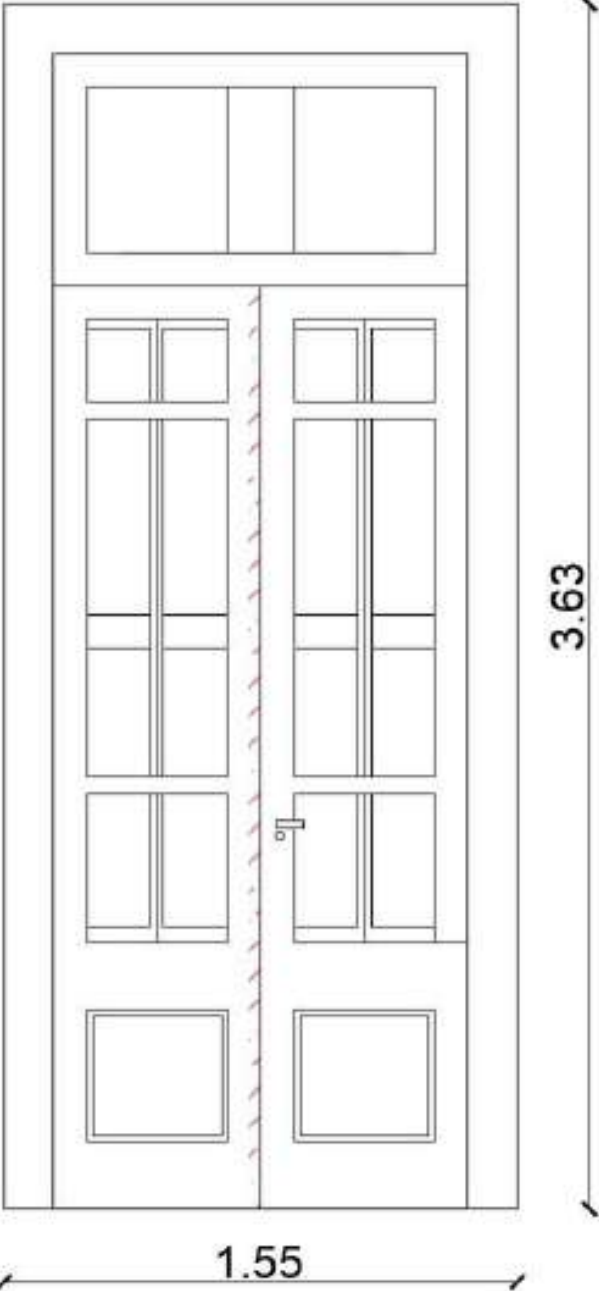
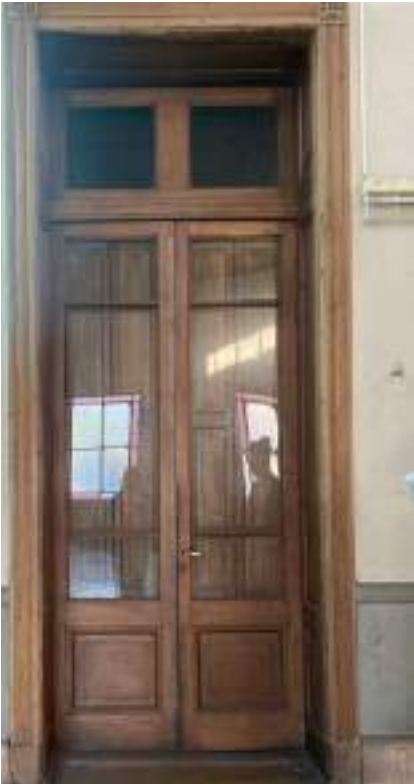
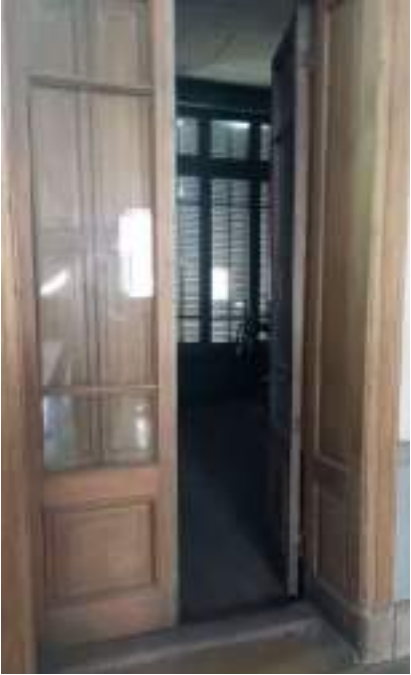
| OBSERVACIONES: Puerta ventana con vidrios rotos.<br>Puerta de entrada con faltante de bisel / tapajunta. | | | | | | | | |
| Patología Mecánica- Desprendimiento- Faltantes | | | | | | | | |

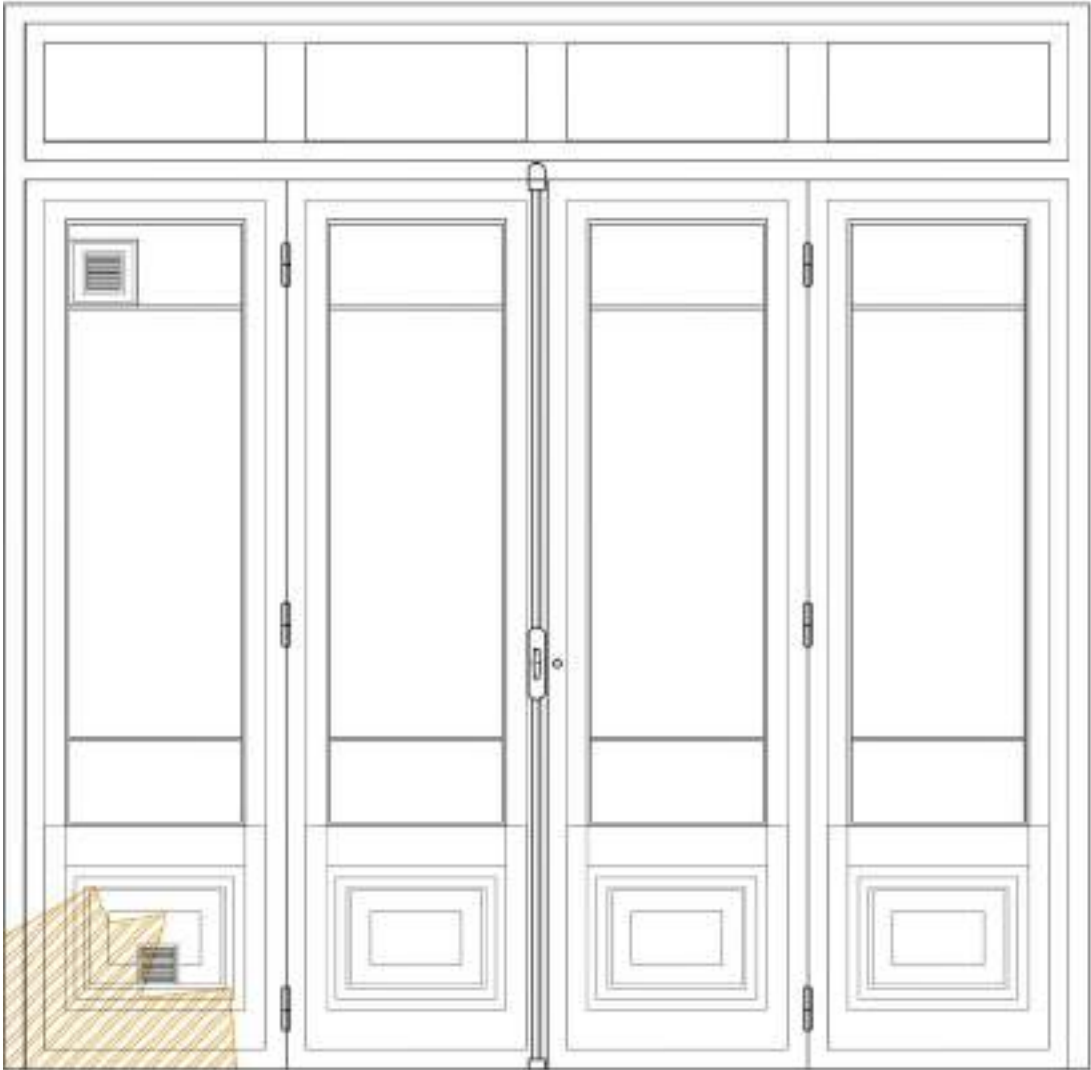
| OBSERVACIONES: Puerta ventana con vidrios rotos. | | | | | | | |
| Patología Mecánica- Desprendimiento- Vidrio Roto | | | | <div></div> | | | |

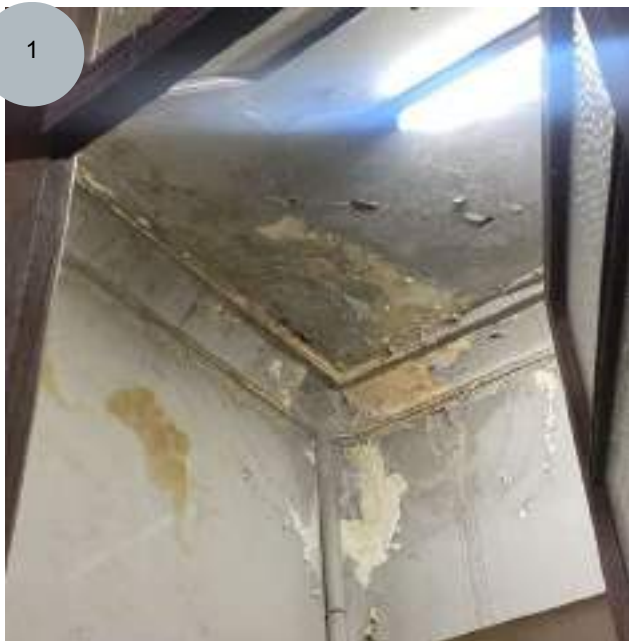
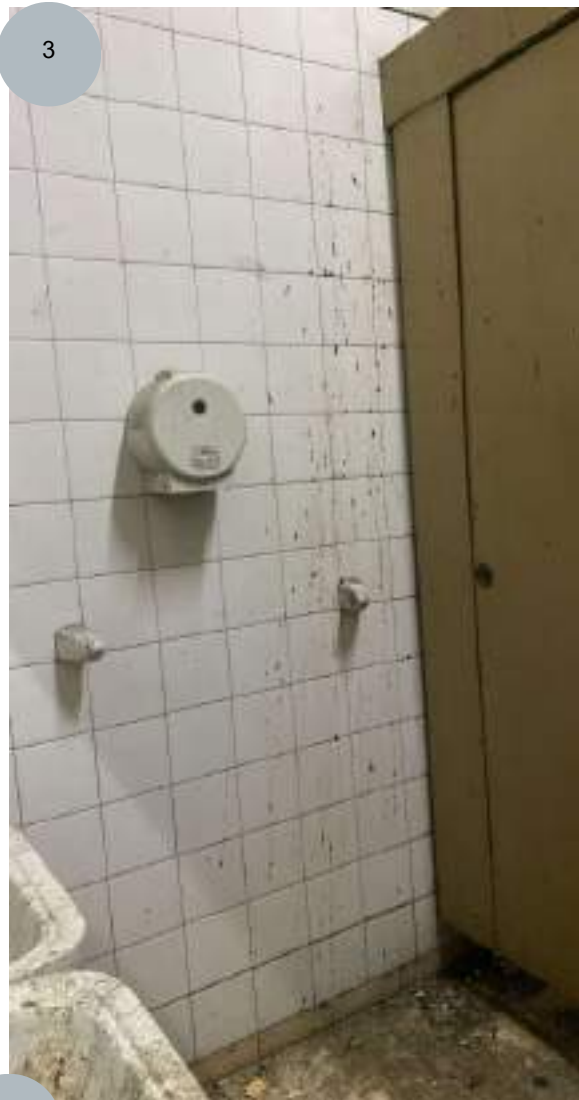
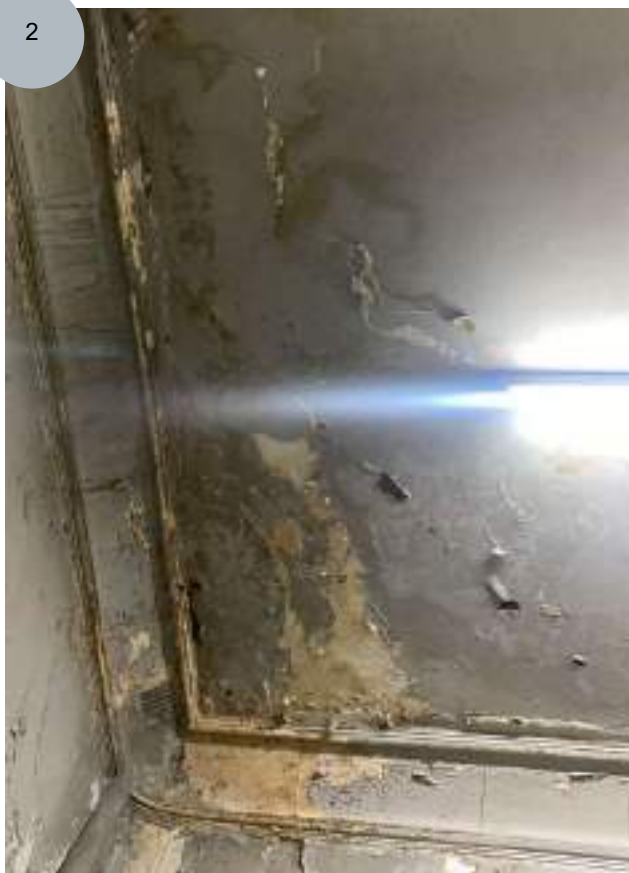
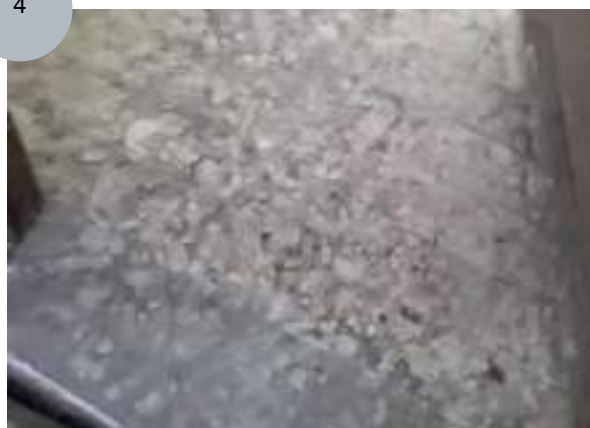
#### FOTOS TECHO Y MUROS

**OBSERVACIONES:** **Cubierta:** Malas condiciones se observa humedad y desechos de paloma.  
**Piso:** Buen estado, con presencia de desechos de paloma  
**Muros:** Humedad por infiltración
