# ENTRE LA HISTORIA Y LA INNOVACIÓN: DIAGNÓSTICO PATRIMONIAL Y ENFOQUES DE INTERVENCIÓN PARA LA CASA BOMBAL DE MENDOZA, EX ESCUELA DE MÚSICA-UNCUYO

**Cátedra:** Intervención del Patrimonio, FING UNCUIYO

**Año:** 2025

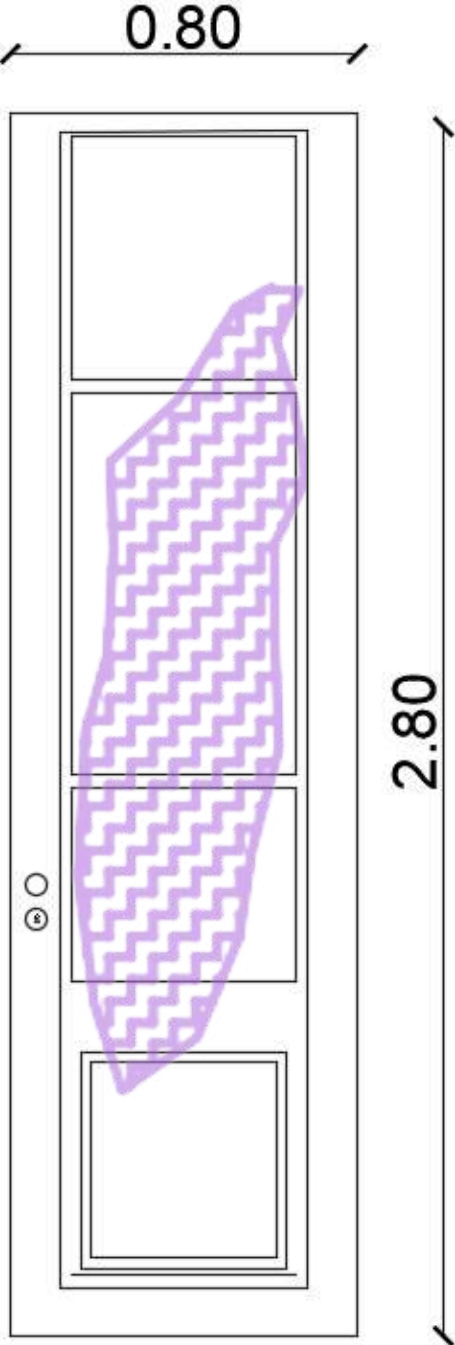
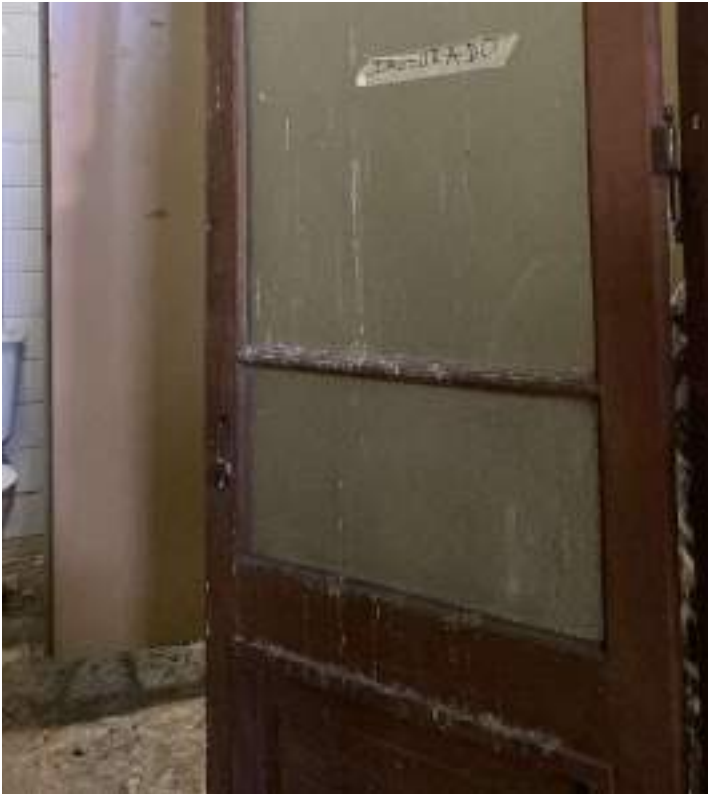
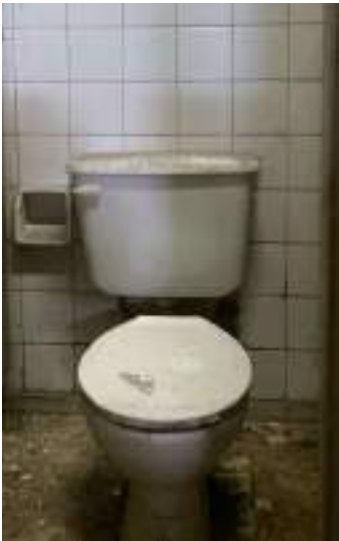
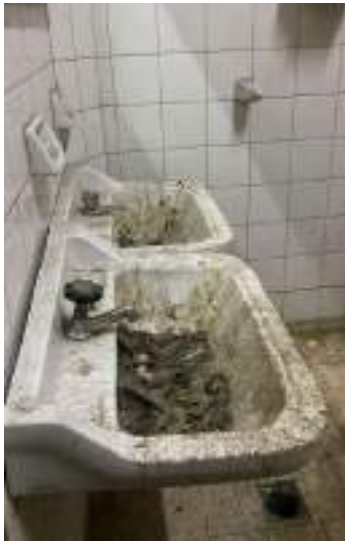
| OBSERVACIONES: Puerta sin picaporte y con presencia de desechos animales. Desechos animales observados en artefactos sanitarios | | | | | | | | |

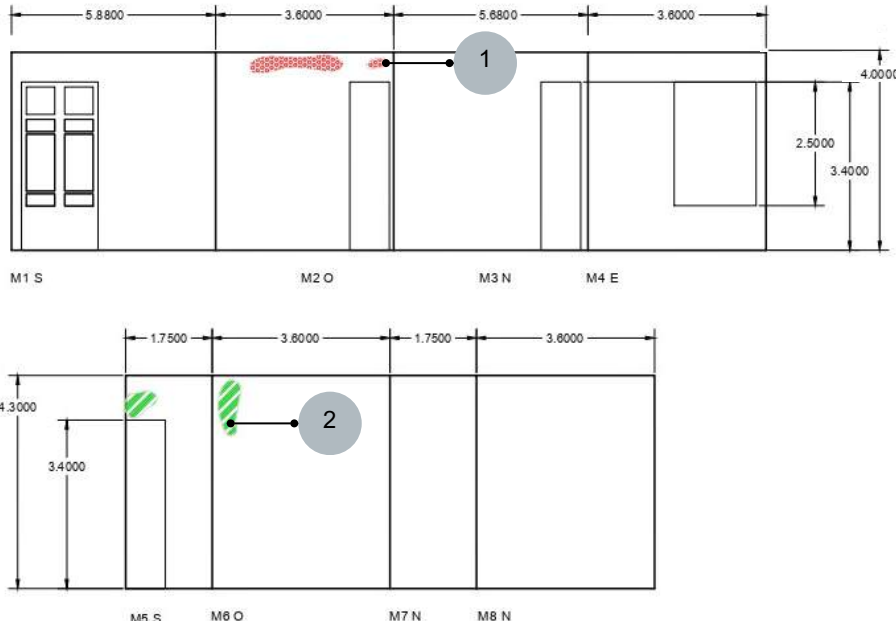
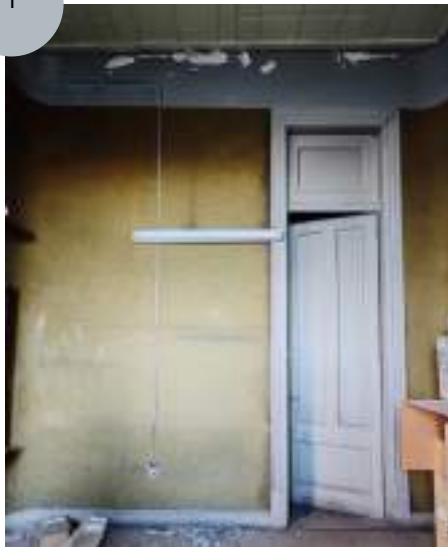
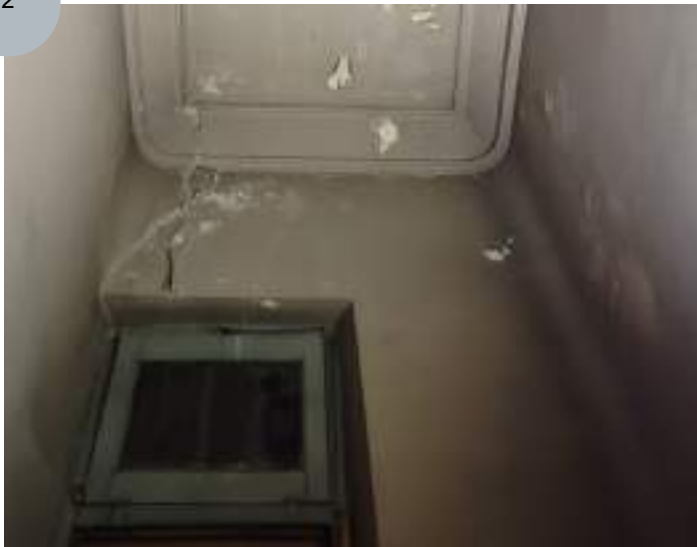
| <div>OBSERVACIONES: <b>Cubierta:</b> Buenas condiciones excepto esquina Noreste y Sureste, humedad.<br/><b>Piso:</b> Entablonado de madera, gran cantidad de desperdicios animales y pequeño faltante.<br/><b>Muros:</b> Humedad en muro norte.</div> | | |
| <div><div> Patología Mecánica - Desprendimiento - Desprendimiento</div><div> Patología Química - Eflorescencia</div></div> | | |

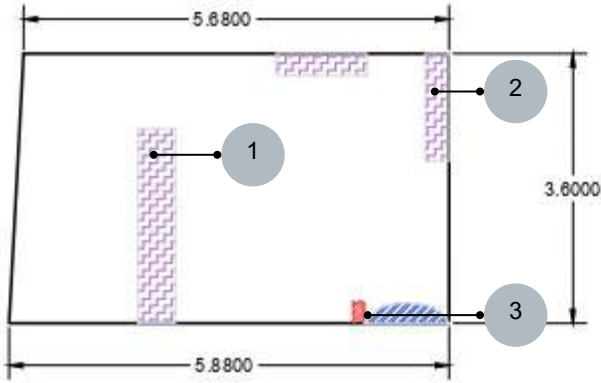
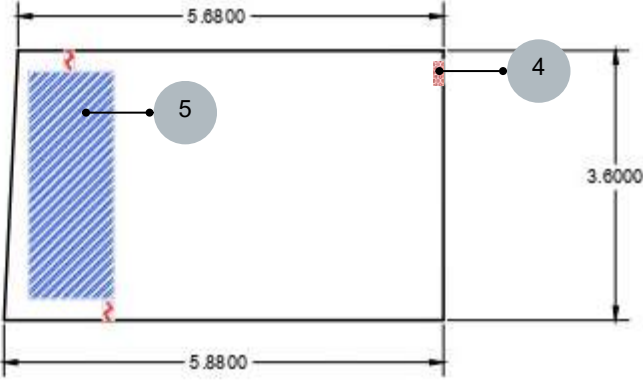
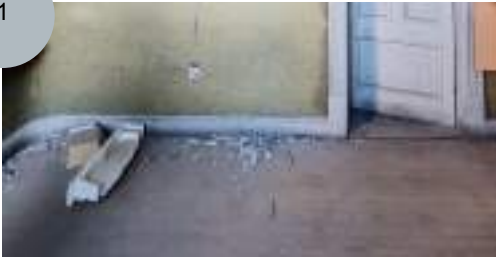
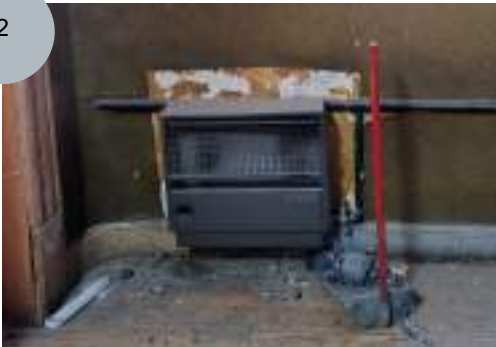
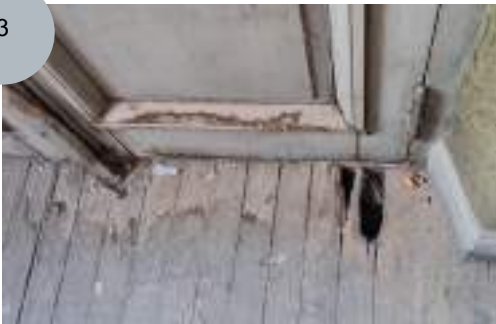
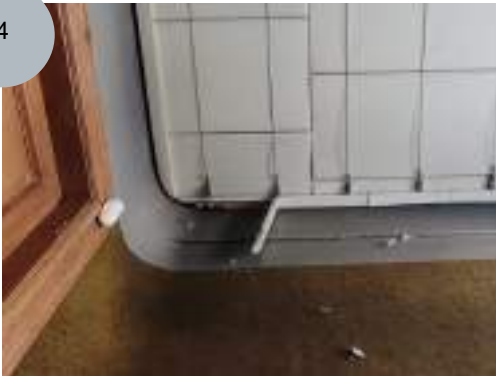
| <p><b>OBSERVACIONES:</b> <b>Cubierta:</b> Buenas condiciones excepto esquina Noreste y Sureste, humedad.<br/> <b>Piso:</b> Entablonado de madera, gran cantidad de desperdicios animales y pequeño faltante.<br/> <b>Muros:</b> Humedad en muro norte.</p> | | |
| <div> <p><b>DESPIECES PISO-TECHO. Esc 1:100</b></p> <div> <p>PISO</p> </div> <div> <p>TECHO</p> </div> <div> </div> <div> <ul style="list-style-type: none"> <li> Patología Antrópicas- Desechos humanos y animales</li> <li> Patología Física-Humedad- Filtración</li> <li> Patología Mecánica- Desprendimiento- Faltantes</li> <li> Patología Mecánica - Desprendimiento - Desprendimiento</li> <li> Patología Mecánica - Grieta</li> </ul> </div> </div> | | |

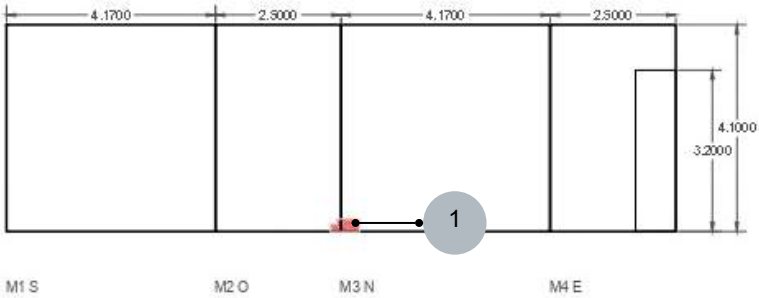
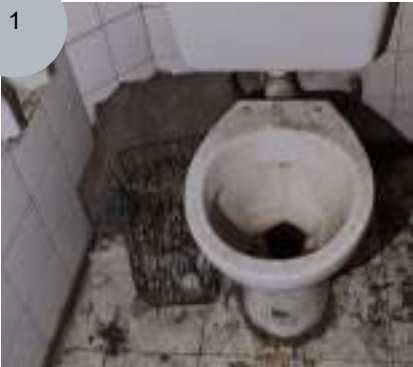
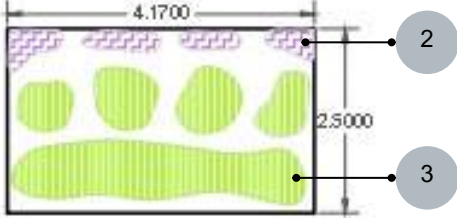
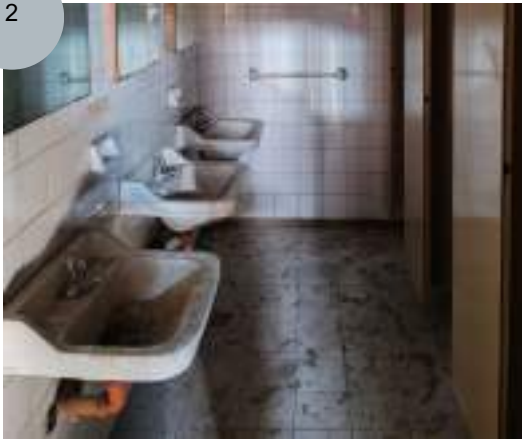
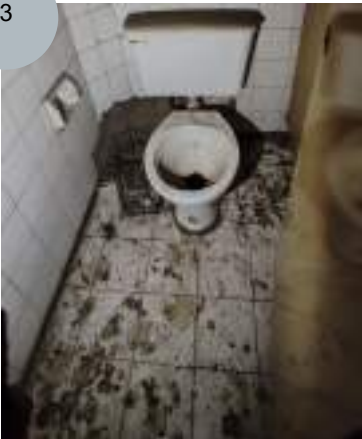
| <p><b>OBSERVACIONES:</b> <b>Cubierta:</b> Buenas condiciones.<br/> <b>Piso:</b> Revestimiento cerámico, gran cantidad de desperdicios animales.<br/> <b>Muros:</b> Revestimiento cerámico, pequeño faltante en esquina de muros Norte y Oeste.</p> | | |
| <div> Patología Mecánica- Desprendimiento- Faltantes<br/> Patología Química- Organismos- Animales<br/> Patología Antrópicas- Desechos humanos y animales </div> | | |

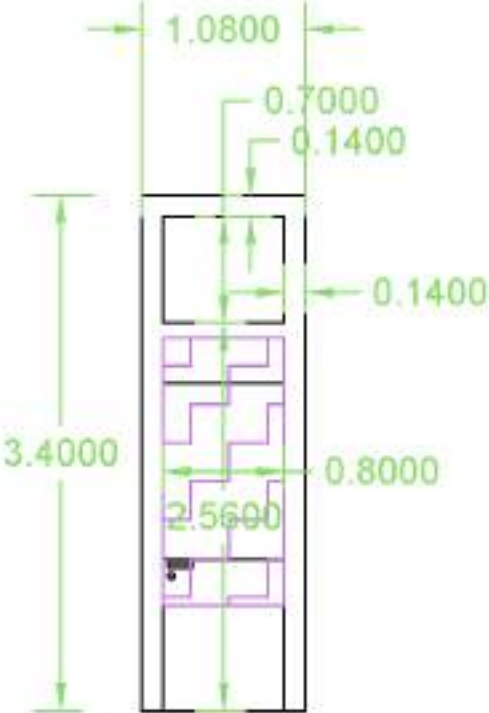
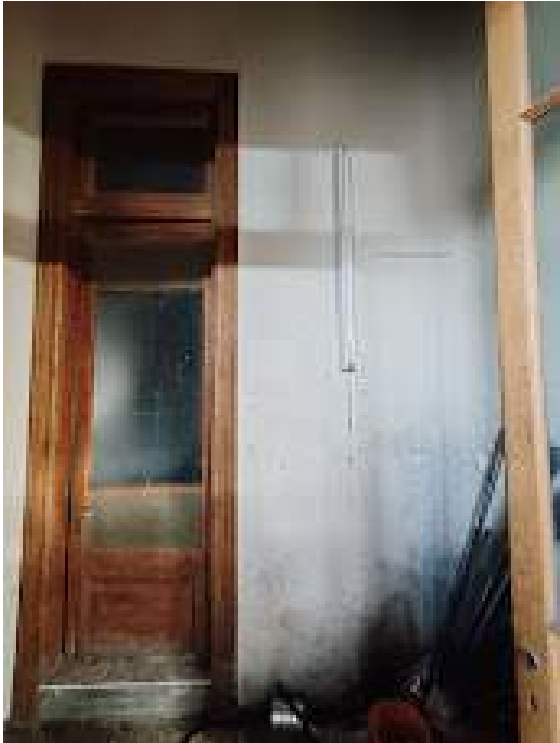
| OBSERVACIONES: Desechos animales observados en la puerta | | | | | | | | |
| Patología Antrópicas- Desechos humanos y animales | | | | | | | | |

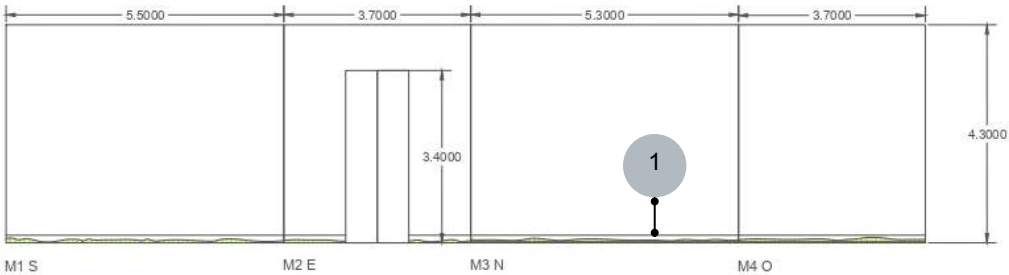
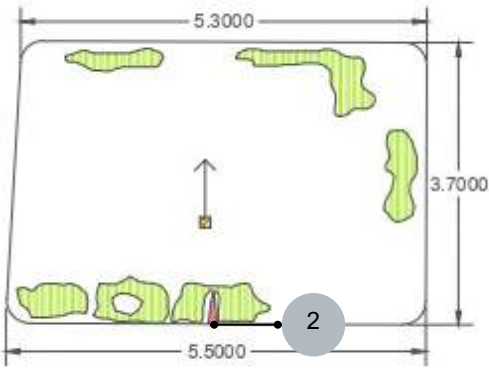
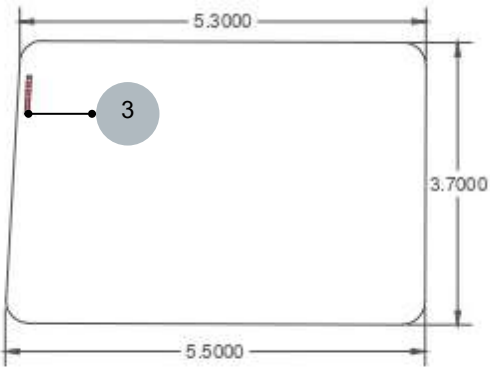
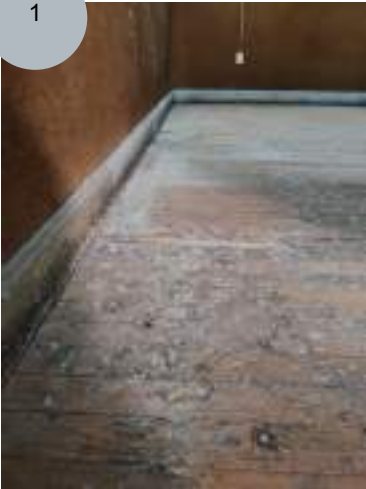
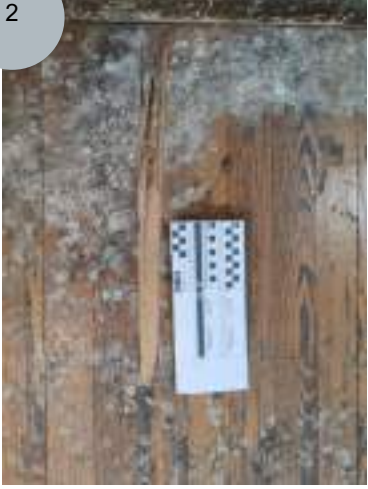
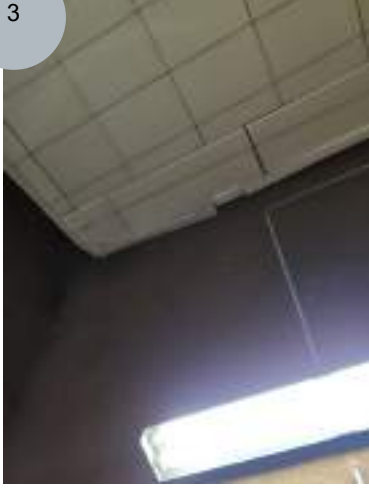
| <p><b>OBSERVACIONES:</b> <b>Cubierta:</b> Buenas condiciones excepto una placa del cielorraso acústico desprendida.<br/> <b>Piso:</b> Entablonado de madera con desnivel general hacia el norte, gran cantidad de lesiones químicas y pequeño faltante.<br/> <b>Muros:</b> Zócalos muy lesionados por desperdicios animales</p> | | |
| <div> <div></div> <div>Patología Química- Organismos- Animales</div> <div></div> <div>Patología Mecánica-Deformaciones- Hundimiento</div> <div></div> <div>Patología Mecánica- Desprendimiento- Faltantes</div> <div></div> <div>Patología Mecánica- Desprendimiento- Desprendimiento</div> </div> | | |

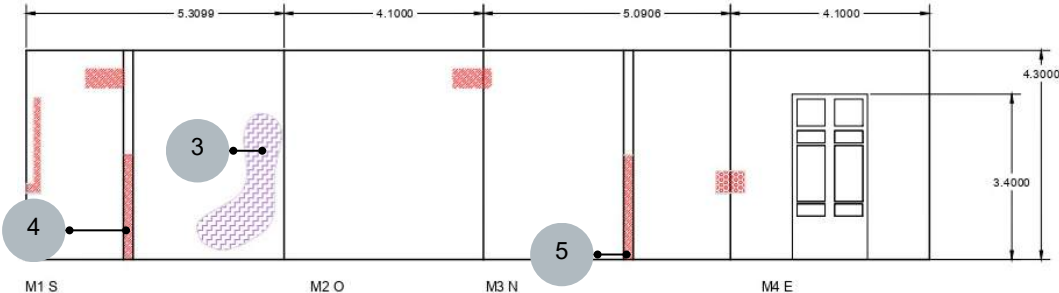
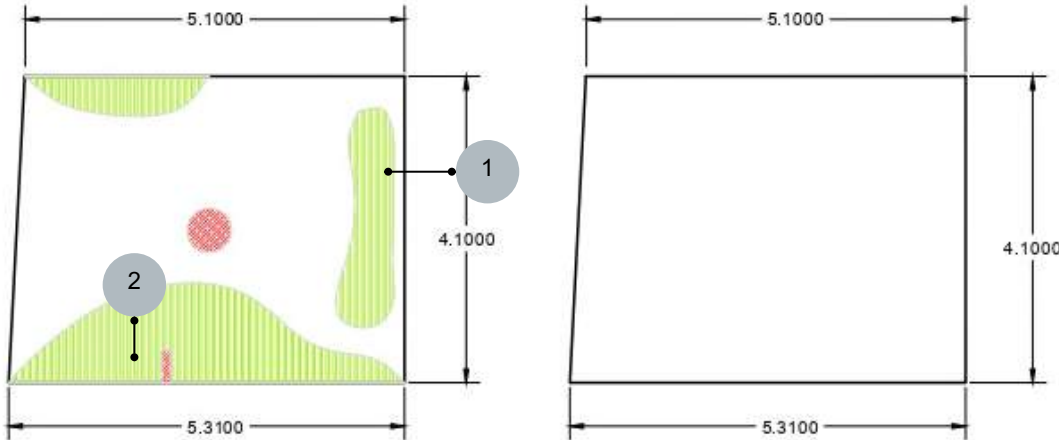
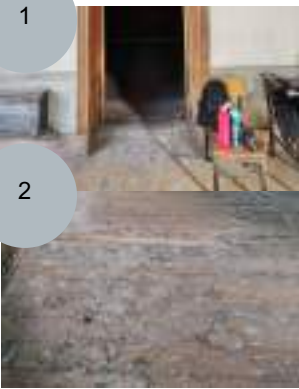
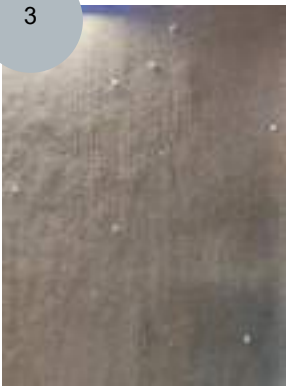
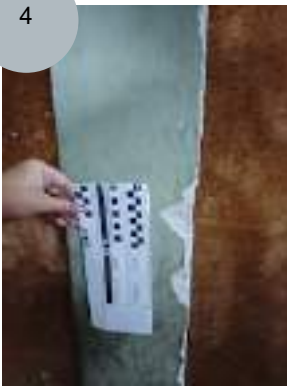
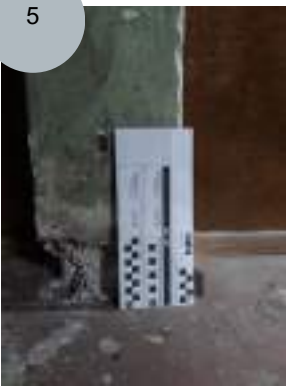
| <p><b>OBSERVACIONES:</b> <b>Cubierta:</b> Buenas condiciones.<br/> <b>Piso:</b> Entablonado de madera, gran cantidad de desperdicios animales y pequeño faltante.<br/> <b>Muros:</b> Faltantes en molduras varias y en base de columnas.</p> | | |
| <div> Patología Mecánica- Desprendimiento- Faltantes<br/> Patología Química- Organismos- Animales<br/> Patología Antrópicas- Desechos humanos y animales<br/> Patología Mecánica- Desprendimiento- Desprendimiento </div> | | |

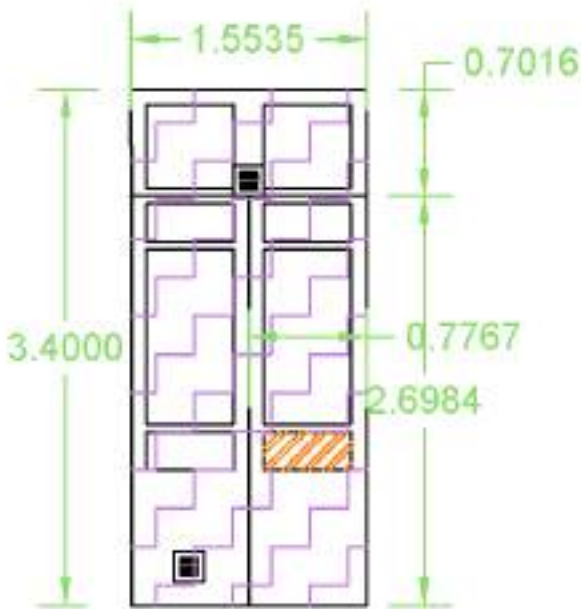
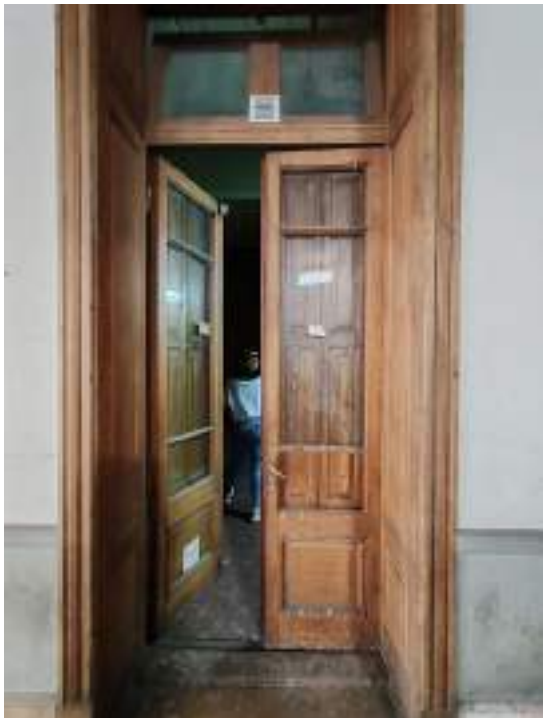
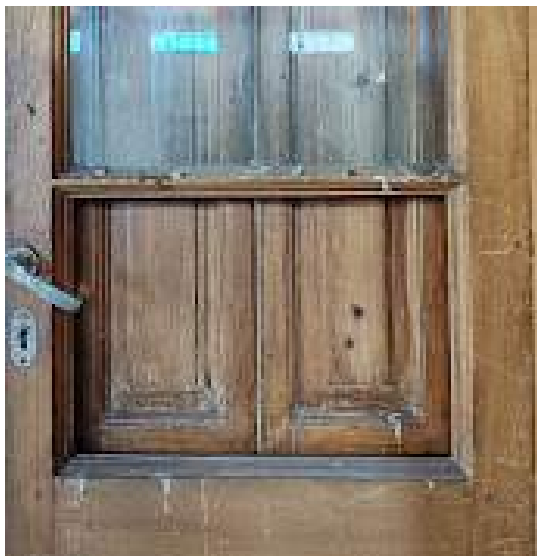
| CARPINTERÍA: P1 con desechos de animales y rotura de un vidrio | | | | | | | | |
| OBSERVACIONES: Desechos animales observados en la parte inferior de ambos paños de la puerta , ademas de que uno de los paños de la puerta no tiene vidrio | | | | | | | | |
| <div><div></div>Patología Mecánica- Desprendimiento- Vidrio Roto</div> <div><div></div>Patología Antrópicas- Desechos humanos y animales</div> | | | | | | | | |

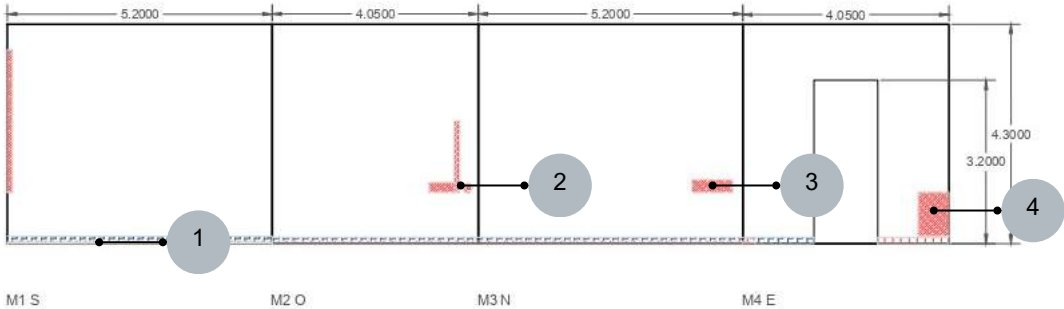
| <p><b>OBSERVACIONES:</b> <b>Cubierta:</b> Buenas condiciones.<br/> <b>Piso:</b> Entablonado de madera con desnivel general hacia el sur, gran cantidad de desperdicios animales, pequeños faltantes y grietas bajo la puerta.<br/> <b>Muros:</b> Faltantes en molduras varias y en revestimiento acústico.</p> | | |
| <div> Patología Mecánica-Deformaciones- Hundimiento Patología Mecánica- Desprendimiento- Faltantes Patología Química- Organismos- Animales Patología Antrópicas- Desechos humanos y animales Patología Mecánica- Erosión- Mecánica Patología Mecánica - Grieta </div> | | |

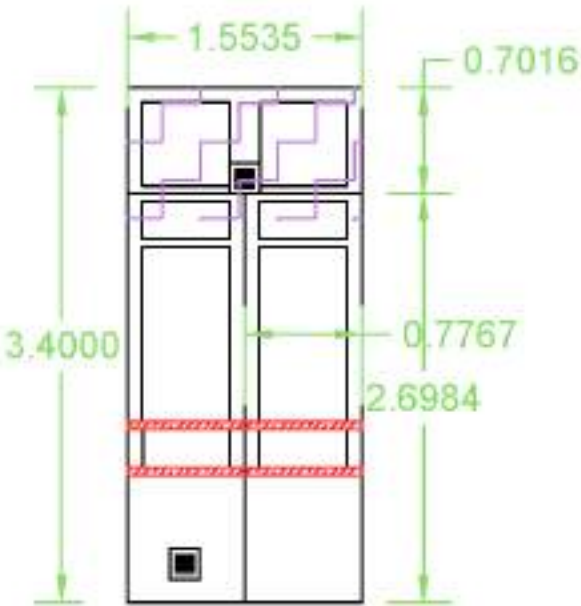
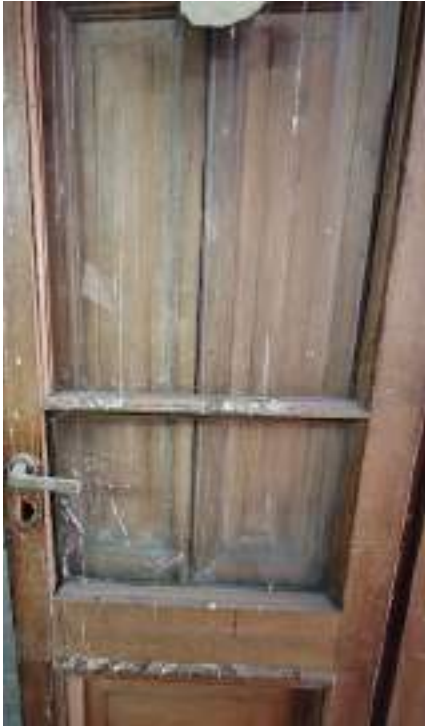
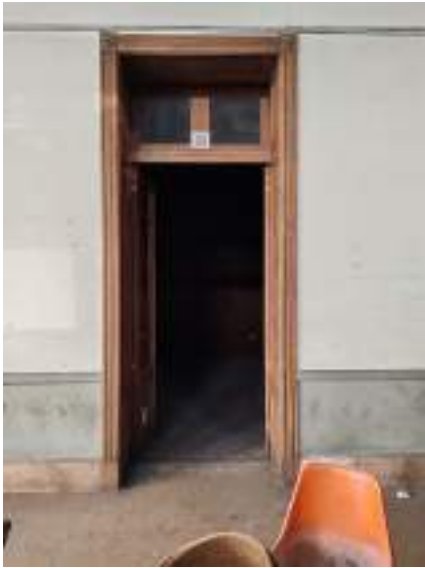
| OBSERVACIONES: Desechos animales observados en la totalidad de la puerta , ademas de faltantes de material | | | | | | | | |
| <div> Patología Mecánica- Desprendimiento- Faltantes</div> <div> Patología Antrópicas- Desechos humanos y animales</div> | | | | | | | | |

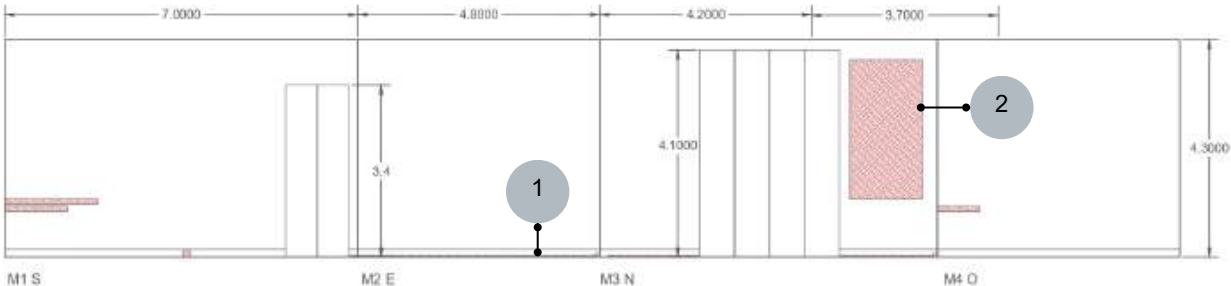
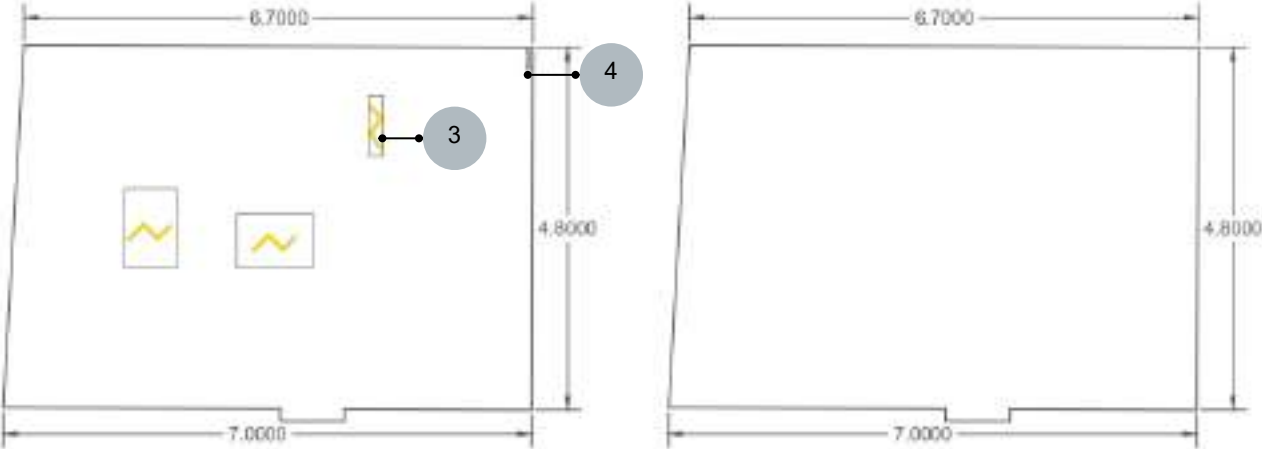
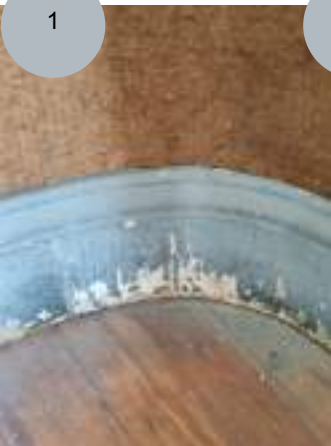
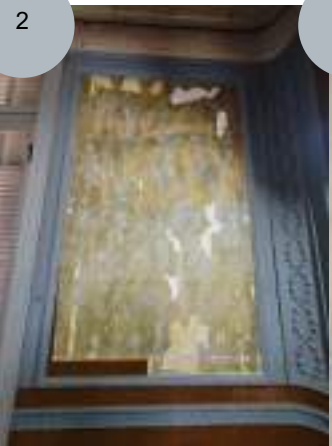
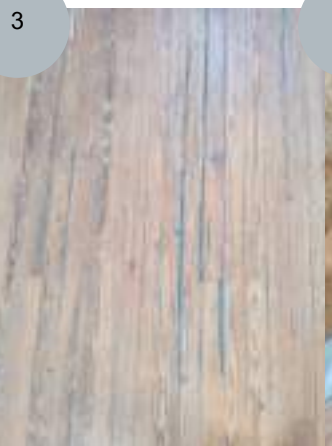
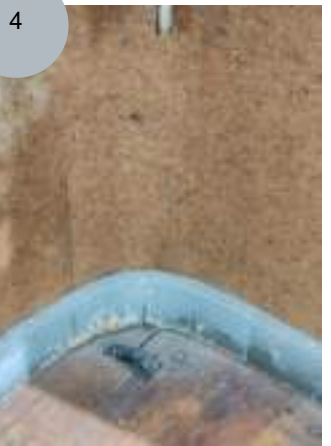
| <p><b>OBSERVACIONES:</b> <b>Cubierta:</b> Buenas condiciones excepto una placa del cielorraso acústico desprendida.<br/> <b>Piso:</b> Entablonado de madera un poco desgastado, con múltiples fisuras a favor de las vetas de la madera y pequeño faltante.<br/> <b>Muros:</b> En buen estado, con faltantes de la alfombra acústica y desgaste físico en zócalos</p> | | |
| <div> Patología Mecánica-Fisuras<br/> Patología Mecánica- Desprendimiento- Faltantes<br/> Patología Mecánica- Desprendimiento- Desprendimiento </div> | | |

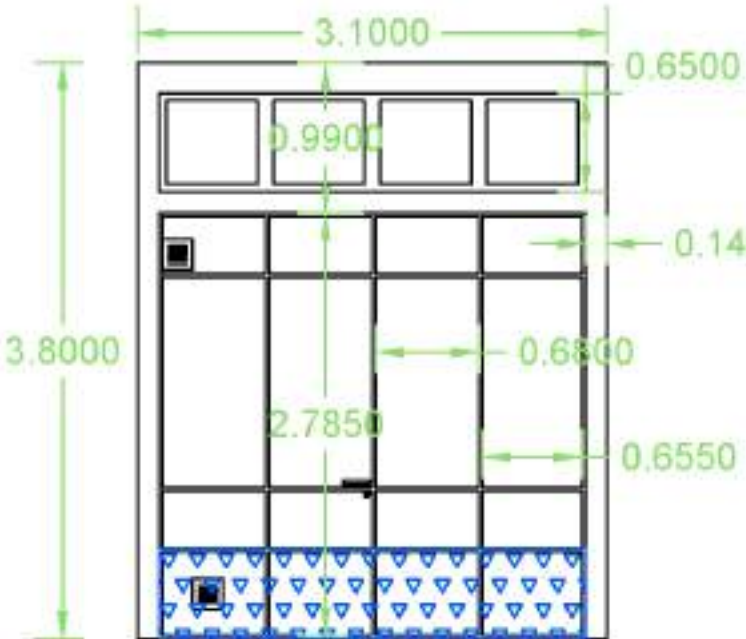
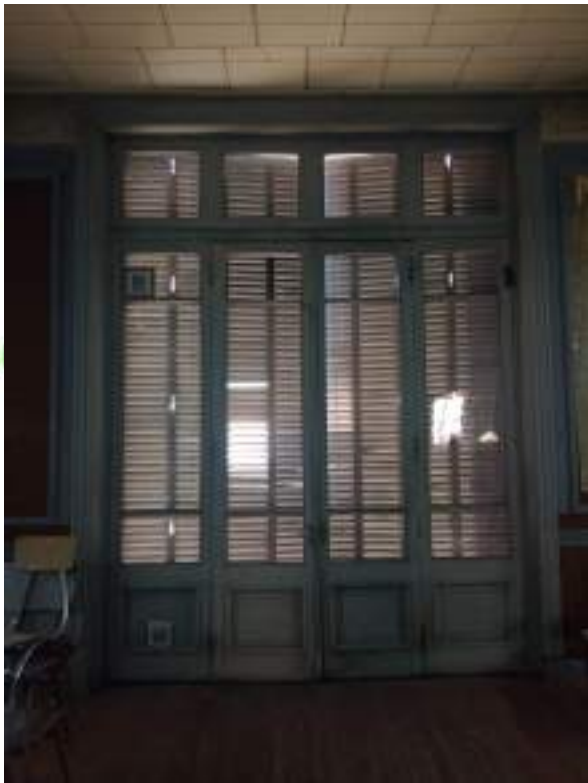
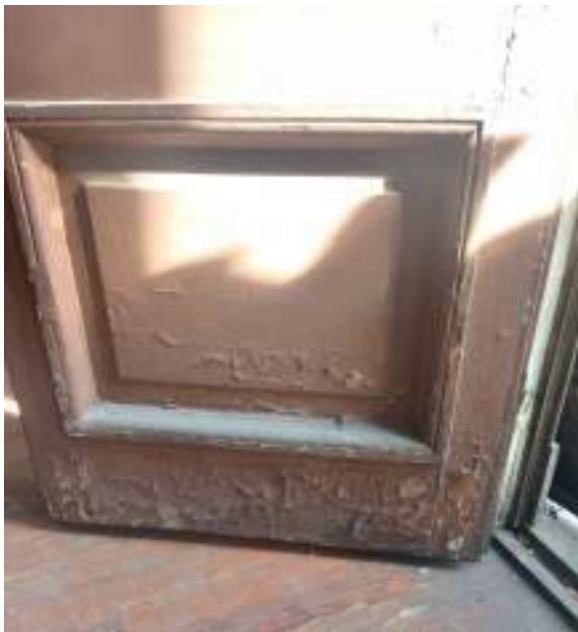
| PUERTA P4 | | | | | | | | |

| OBSERVACIONES: Resecamiento en la parte inferior de la puerta debido a causas atmosfericas | | | | | | | | |
| Patología Física - Erosión - Atmosferica (resecamiento) | | | | | | | | |

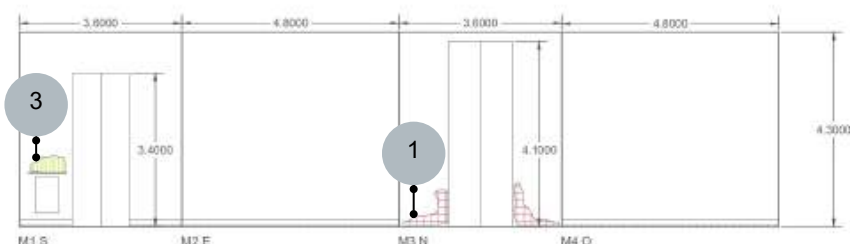
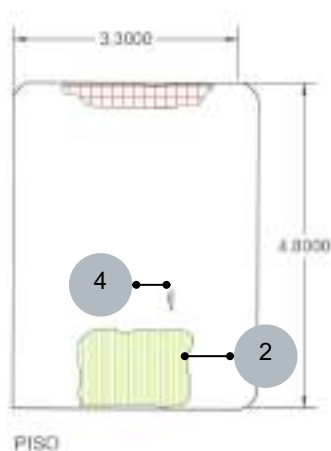
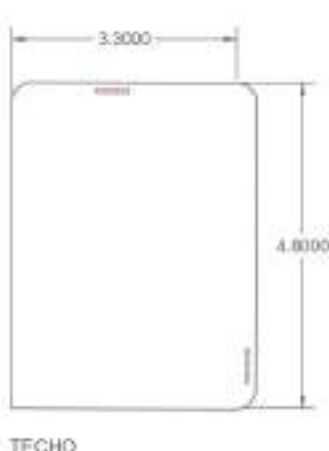
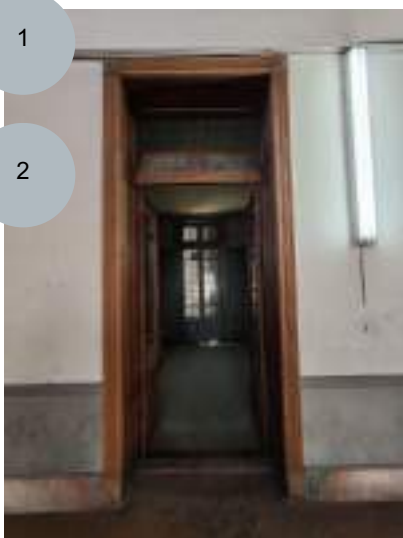
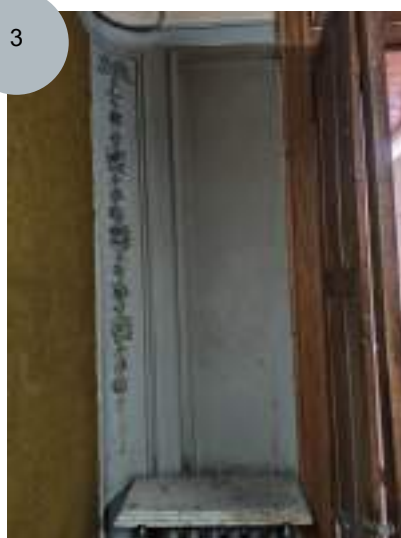
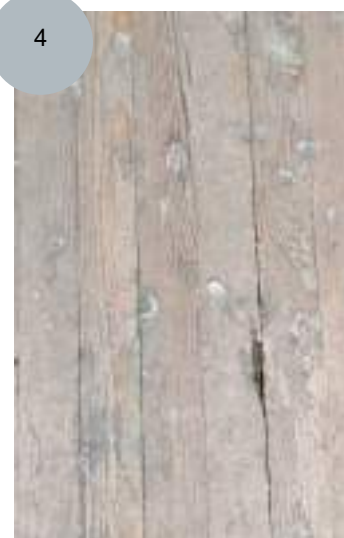
**OBSERVACIONES:** **Cubierta:** Buenas condiciones.  
**Piso:** Entablado de madera desgastado, con múltiples lesiones químicas.  
**Muros:** En buen estado, con lesiones químicas sobre el radiador y desgaste físico en los laterales de la puerta-ventana

- Patología Química- Organismos- Animales
- Patología Mecánica- Desprendimiento- Faltantes
- Patología Mecánica- Erosión- Mecánica

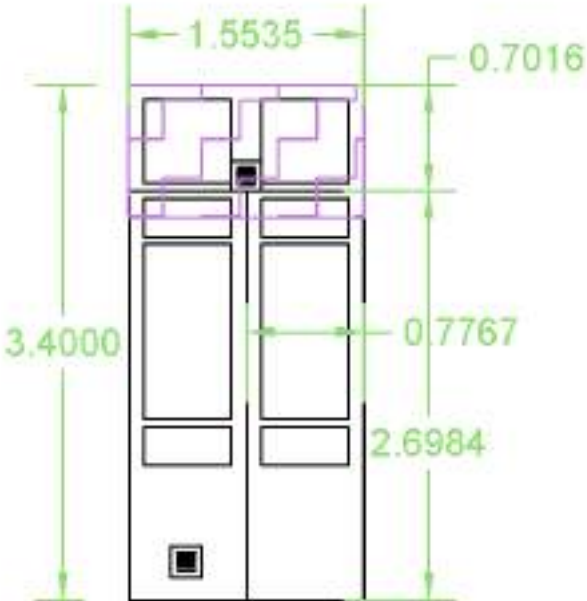
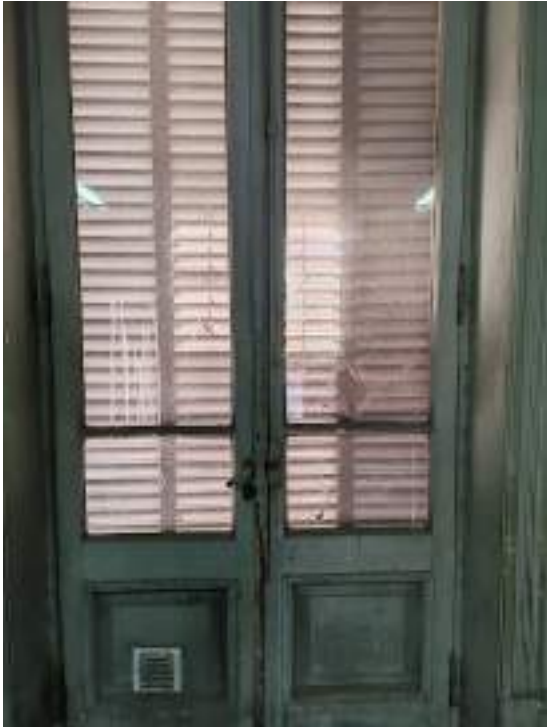
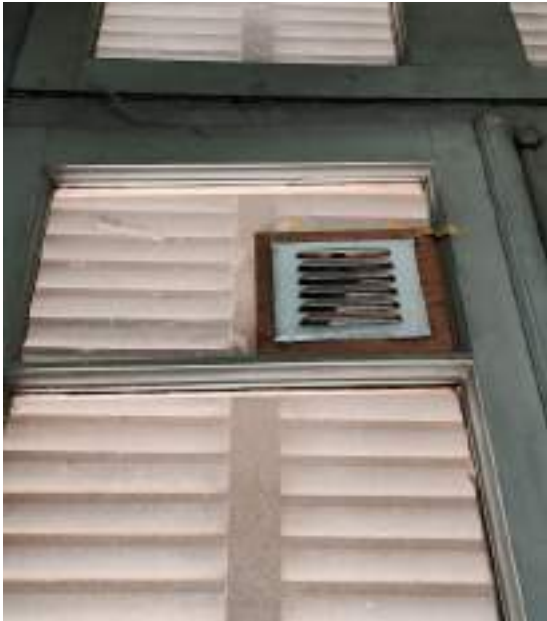
| OBSERVACIONES: Desechos animales observados en la totalidad de la puerta | | | | | | | | |
| Patología Antrópicas- Desechos humanos y animales | | | | | | | | |

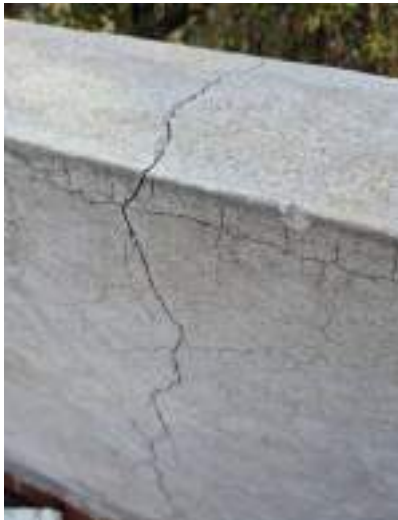
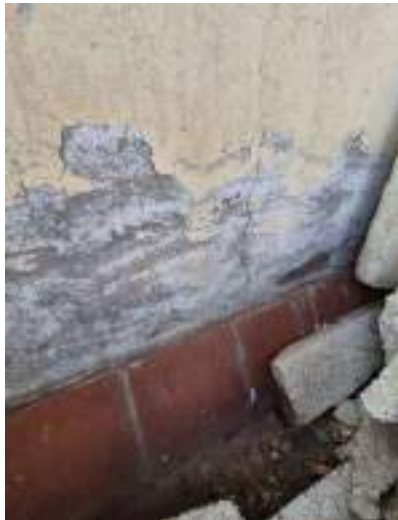
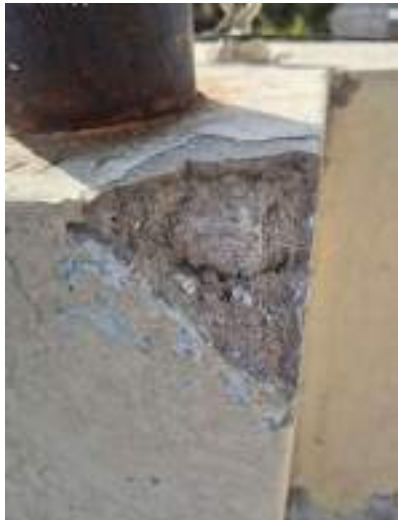
| <div>FOTO ME1-01</div> <div></div> <div>Patologías:<ul style="list-style-type: none"><li>• <b>MECÁNICA</b> - <b>Fisura:</b> posiblemente provocada por contracción del material o por movimientos estructurales.</li><li>• <b>FÍSICAS</b> - <b>Humedad por Filtración.</b></li></ul></div> | <div>FOTO ME1-02</div> <div></div> <div>Patologías:<ul style="list-style-type: none"><li>• <b>MECÁNICA</b> - <b>Desprendimiento:</b> pérdida de capas de terminación superficial (pintura)</li><li>• <b>FÍSICA</b> - <b>Humedad por Filtración.</b></li></ul></div> | <div>FOTO ME1-03</div> <div></div> <div>Patologías:<ul style="list-style-type: none"><li>• <b>MECÁNICA</b> - <b>Desprendimiento:</b> pérdida de material en esquina de remate.</li><li>• <b>FÍSICA</b> - <b>Humedad por Filtración:</b> acumulación de agua en la base del caño.</li></ul></div> | |

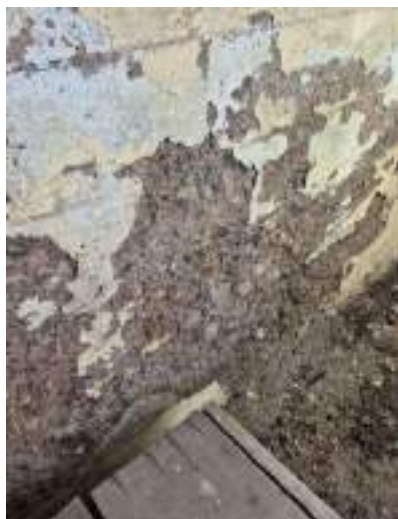
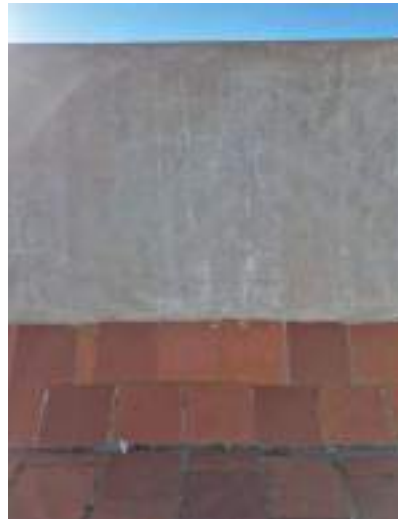
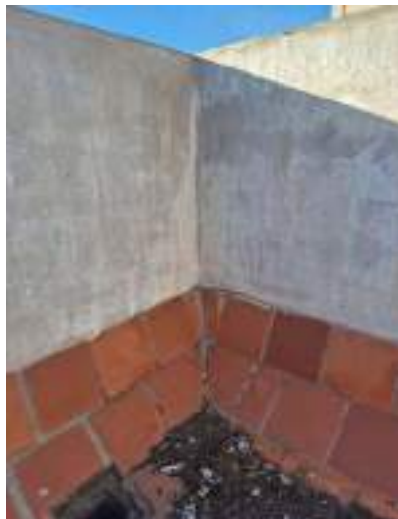
| <div>FOTO ME1-04</div> <div></div> <div>Patologías:<ul style="list-style-type: none"><li>• <b>MECÁNICA</b> - <b>Desprendimiento:</b> daño severo del revoque con exposición del sustrato.</li></ul></div> | <div>FOTO ME1-05</div> <div></div> <div>Patologías:<ul style="list-style-type: none"><li>• <b>FÍSICA</b> - <b>Humedad por Filtración:</b> manchado superficial en el muro.</li><li>• <b>MECÁNICA</b> - <b>Fisura:</b> principalmente en la parte superior del parapeto.</li></ul></div> | <div>FOTO MEEncuentro-01</div> <div></div> <div>Patologías:<ul style="list-style-type: none"><li>• <b>MECÁNICA</b> - <b>Fisura:</b> principalmente en la parte superior del parapeto y en el encuentro entre muros.</li><li>• <b>FÍSICA</b> - <b>Humedad por Filtración.</b></li></ul></div> | |

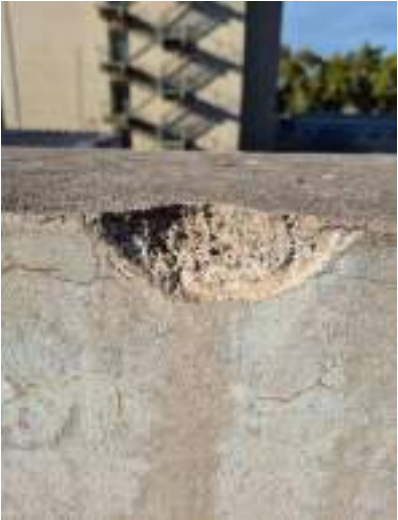
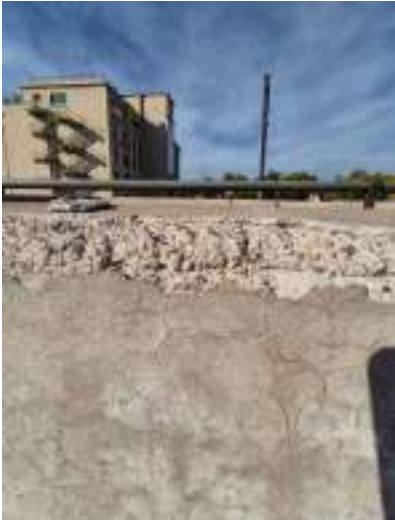
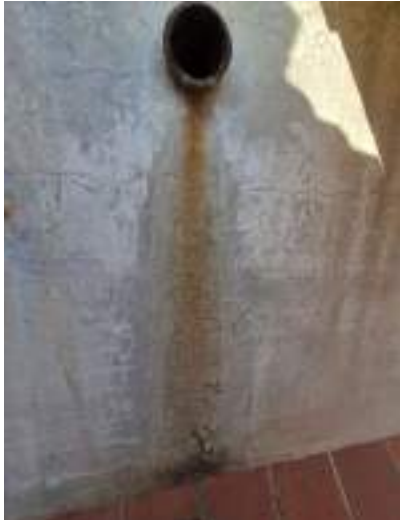
| <p><b>FOTO ME2-01</b></p> <p>Patologías:</p> <ul style="list-style-type: none"> <li>• <b>MECÁNICA - Desprendimiento:</b> debido posiblemente a impacto.</li> <li>• <b>FÍSICA - Humedad por Filtración.</b></li> <li>• <b>MECÁNICA - Fisuras.</b></li> </ul> | <p><b>FOTO ME2-02</b></p> <p>Patologías:</p> <ul style="list-style-type: none"> <li>• <b>MECÁNICA - Desprendimiento.</b></li> <li>• <b>FÍSICA - Humedad por Filtración.</b></li> <li>• <b>MECÁNICA - Fisuras.</b></li> </ul> | <p><b>FOTO ME2-03</b></p> <p>Patologías:</p> <ul style="list-style-type: none"> <li>• <b>QUÍMICA - Oxidación:</b> manchas por escurrimiento desde cañería.</li> <li>• <b>FÍSICA - Humedad Accidental.</b></li> <li>• <b>MECÁNICA - Fisuras.</b></li> </ul> |

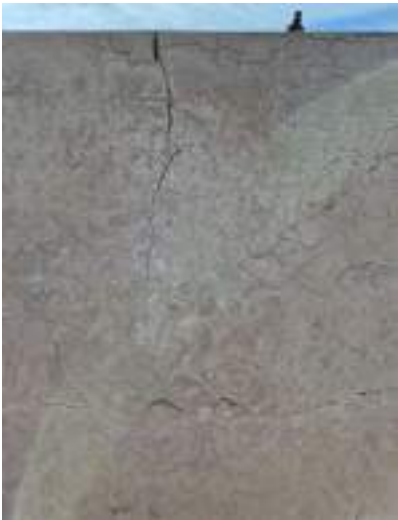
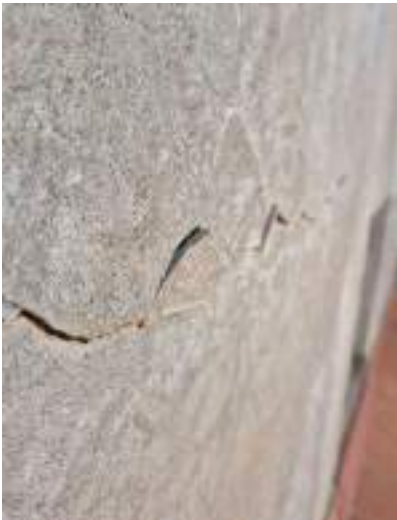
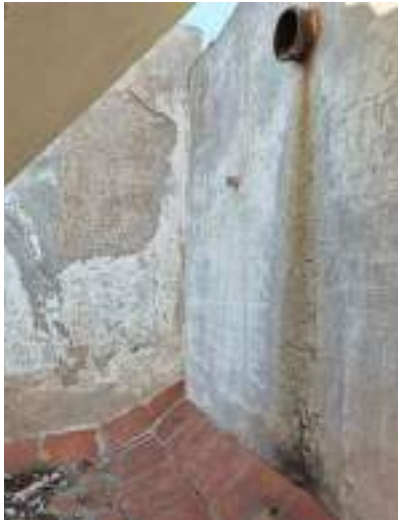
| <p><b>FOTO ME3-01</b></p> <p>Patologías:</p> <ul style="list-style-type: none"> <li>• <b>FÍSICA - Humedad por Filtración.</b></li> <li>• <b>MECÁNICA - Fisuras.</b></li> <li>• <b>MECÁNICA - Desprendimiento.</b></li> </ul> | <p><b>FOTO ME3-01</b></p> <p>Patologías:</p> <ul style="list-style-type: none"> <li>• <b>MECÁNICA - Desprendimiento:</b> del revoque.</li> </ul> | <p><b>FOTO ME2-03</b></p> <p>Patologías:</p> <ul style="list-style-type: none"> <li>• <b>QUÍMICA - Oxidación:</b> manchas por escurrimiento desde cañería.</li> <li>• <b>FÍSICA - Humedad Accidental.</b></li> <li>• <b>MECÁNICA - Fisuras.</b></li> <li>• <b>MECÁNICA - Desprendimiento.</b></li> </ul> |

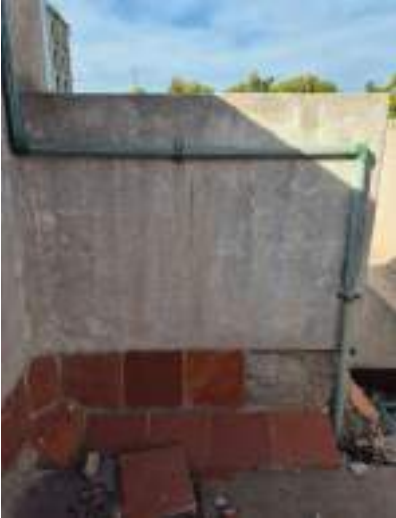
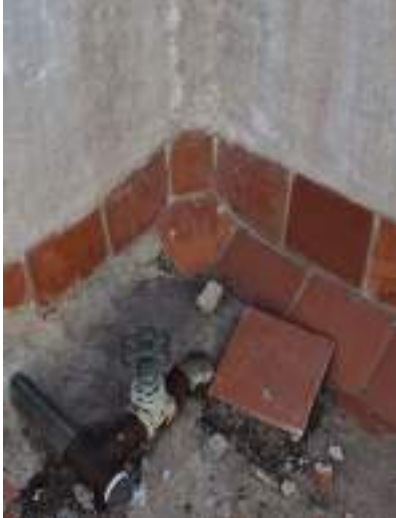
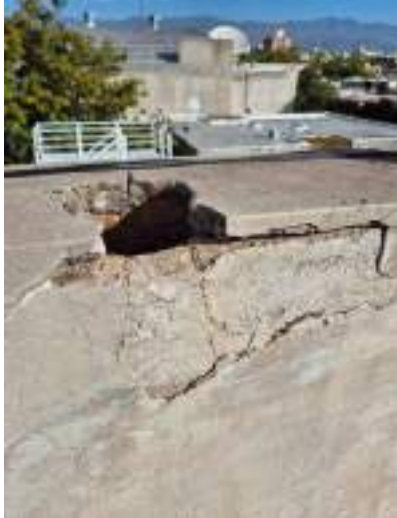
| <p><b>FOTO M4-01</b></p> <p>Patologías:</p> <ul style="list-style-type: none"> <li>• <b>MECÁNICA - Desprendimiento:</b> de piezas cerámicas en zócalo.</li> <li>• <b>ANTRÓPICAS - Alteración de elementos:</b> caños de instalaciones</li> <li>• <b>MECÁNICA - Fisuras.</b></li> </ul> | <p><b>FOTO MEEncuentro-02</b></p> <p>Patologías:</p> <ul style="list-style-type: none"> <li>• <b>MECÁNICA - Desprendimiento:</b> de piezas cerámicas en zócalo.</li> <li>• <b>ANTRÓPICAS - Alteración de elementos:</b> instalaciones.</li> <li>• <b>FÍSICAS - Humedad de Filtración.</b></li> </ul> | <p><b>FOTO ME5-01</b></p> <p>Patologías:</p> <ul style="list-style-type: none"> <li>• <b>MECÁNICA - Grieta:</b> horizontal.</li> <li>• <b>MECÁNICA - Desprendimiento.</b></li> <li>• <b>FÍSICAS - Humedad de Filtración.</b></li> </ul> |

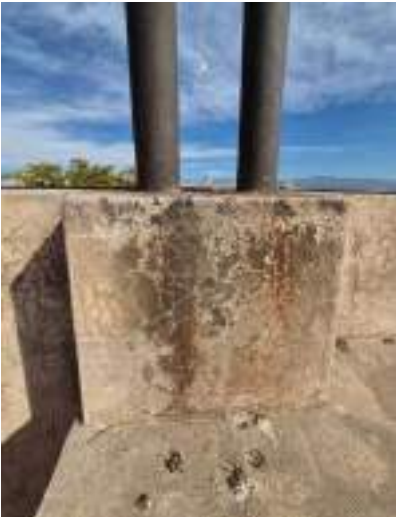
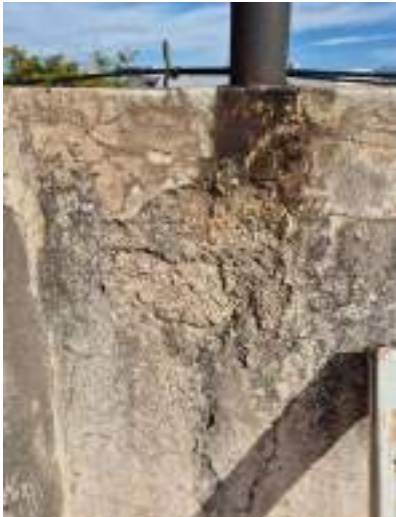
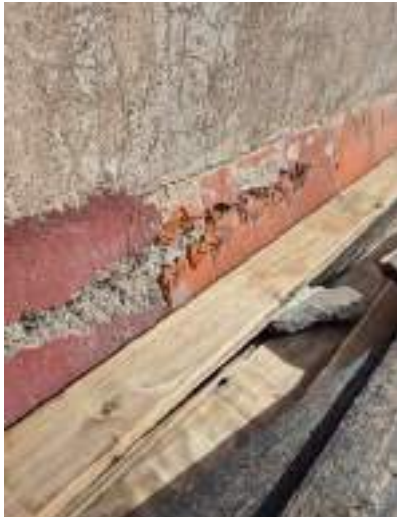
| <p><b>FOTO ME5-02</b></p> <p>Patologías:</p> <ul style="list-style-type: none"> <li>• <b>MECÁNICA - Desprendimiento:</b> de revoque.</li> <li>• <b>QUÍMICA - Oxidación:</b> en zona de cañería.</li> <li>• <b>MECÁNICA - Fisuras.</b></li> </ul> | <p><b>FOTO ME5-03</b></p> <p>Patologías:</p> <ul style="list-style-type: none"> <li>• <b>MECÁNICA - Desprendimiento:</b> de revoque.</li> <li>• <b>QUÍMICA - Oxidación:</b> en zona de cañería.</li> <li>• <b>MECÁNICA - Fisuras.</b></li> </ul> | <p><b>FOTO ME5-04</b></p> <p>Patologías:</p> <ul style="list-style-type: none"> <li>• <b>MECÁNICA - Desprendimiento:</b> de cerámicas de zócalo y revoque.</li> <li>• <b>MECÁNICA - Fisuras.</b></li> </ul> |

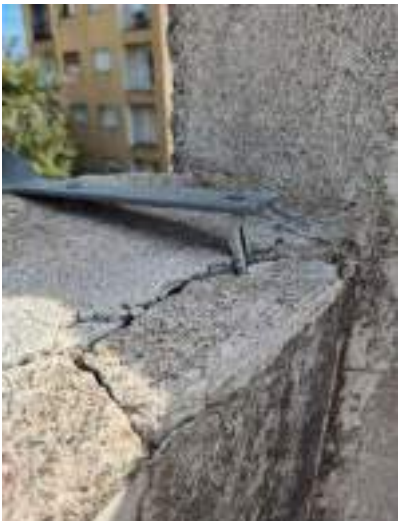
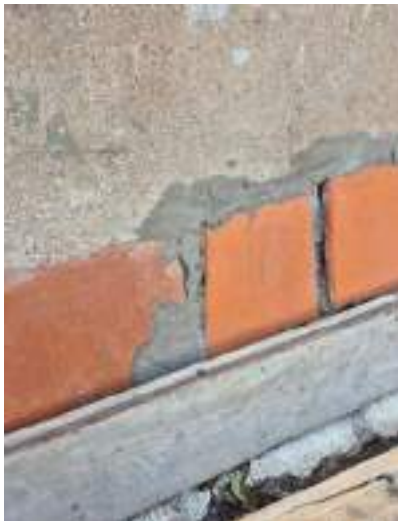
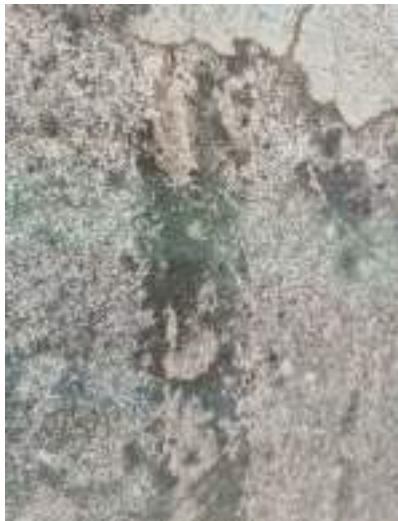
| Patologías: <ul style="list-style-type: none"><li>• <b>ANTRÓPICAS - Alteración de elementos:</b> colocación de elemento metálico con tornillo y tarugo.</li><li>• <b>MECÁNICA - Grietas.</b></li></ul> | | Patologías: <ul style="list-style-type: none"><li>• <b>ANTRÓPICAS - Alteración de elementos:</b> colocación de revoque nuevo en piezas cerámicas de zócalo.</li><li>• <b>MECÁNICA - Grietas.</b></li></ul> | | Patologías: <ul style="list-style-type: none"><li>• <b>FÍSICA - Humedad por Filtración:</b> manchas oscuras asociadas con acumulación de humedad en la superficie.</li><li>• <b>MECÁNICA - Grietas:</b> en la parte superior derecha de la imagen.</li></ul> | | | |
