# ENTRE LA HISTORIA Y LA INNOVACIÓN: DIAGNÓSTICO PATRIMONIAL Y ENFOQUES DE INTERVENCIÓN PARA LA CASA BOMBAL DE MENDOZA, EX ESCUELA DE MÚSICA-UNCUYO

**Cátedra:** Intervención del Patrimonio, FING UNCUIYO

**Año:** 2025

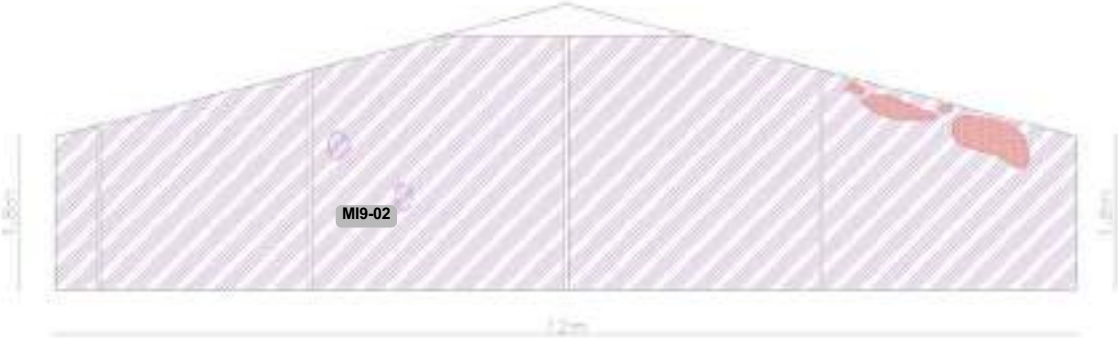
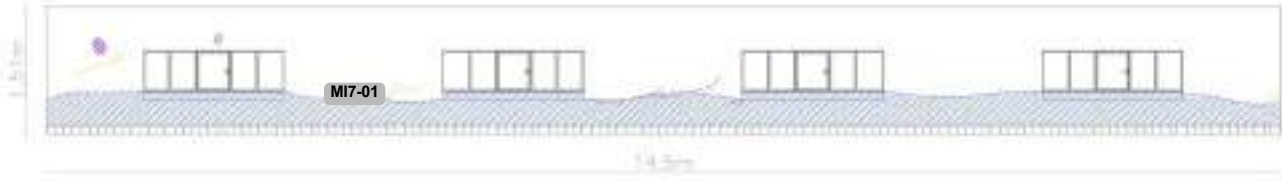
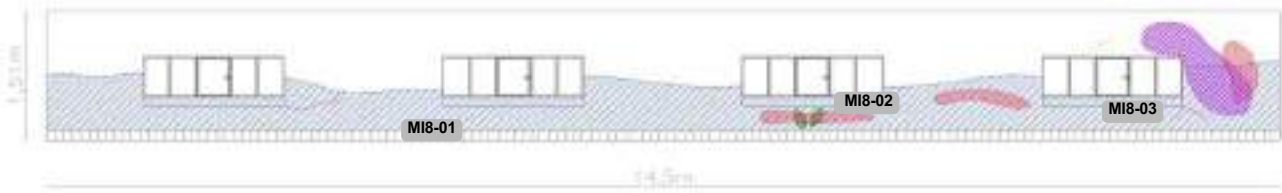
| OBSERVACIONES: la totalidad de los muros presenta a nivel general erosión atmosférica (el revoque de la pared muestra signos de desgaste por exposición prolongada al sol y al viento) y suciedad. | | | | | | | |

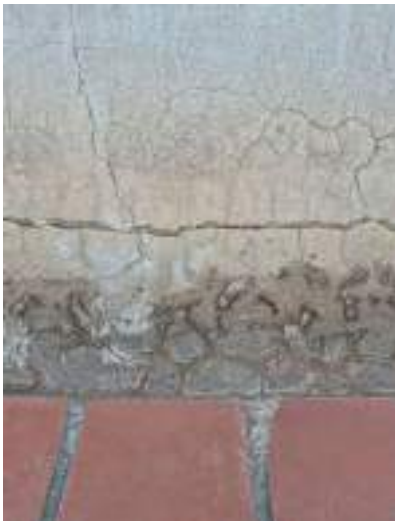
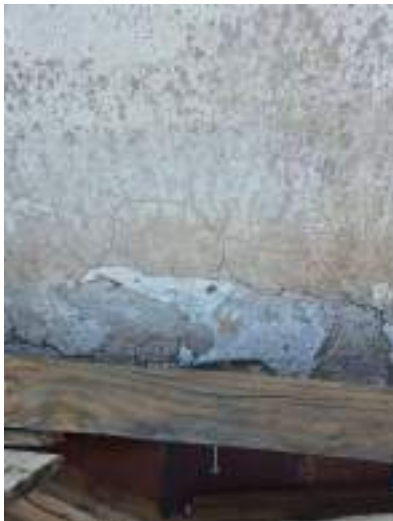
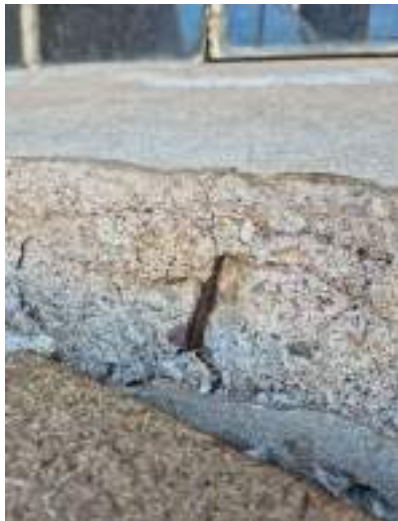
| <div>FOTO MI7-01</div> <div></div> <div>Patologías:<ul style="list-style-type: none"><li>• <b>MECÁNICA - Desprendimiento:</b> del revoque.</li><li>• <b>MECÁNICA - Fisuras.</b></li><li>• <b>FÍSICA - Humedad por Filtración:</b> mancha oscura en parte inferior.</li></ul></div> | <div>FOTO MI8-01</div> <div></div> <div>Patologías:<ul style="list-style-type: none"><li>• <b>MECÁNICA - Desprendimiento:</b> del revoque.</li><li>• <b>MECÁNICA - Fisuras.</b></li><li>• <b>FÍSICA - Humedad por Filtración.</b></li></ul></div> | <div>FOTO MI8-02</div> <div></div> <div>Patologías:<ul style="list-style-type: none"><li>• <b>MECÁNICA - Desprendimiento:</b> del revoque.</li><li>• <b>QUÍMICA - Corrosión:</b> del acero.</li><li>• <b>MECÁNICA - Fisuras:</b> generada por el aumento de volumen del acero al oxidarse.</li></ul></div> | |

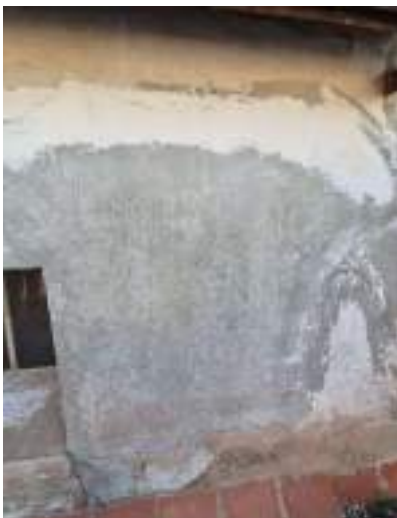
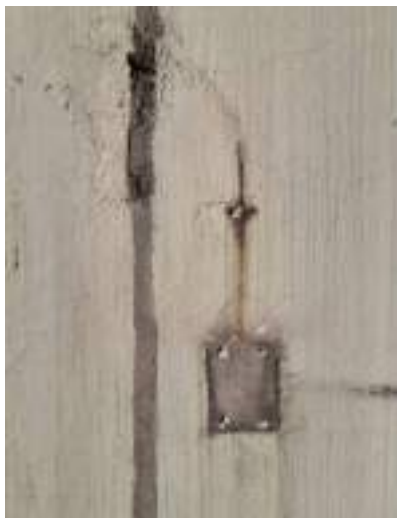
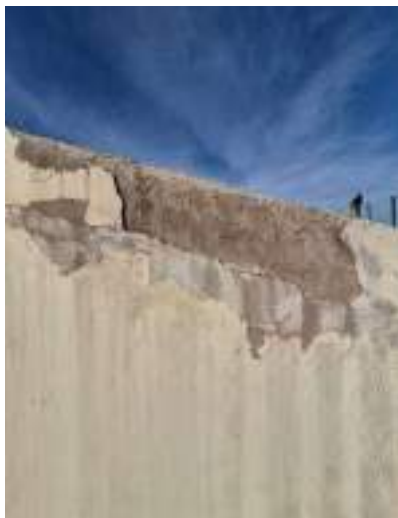
| <div>FOTO MI8-03</div> <div></div> <div>Patologías:<ul style="list-style-type: none"><li>• <b>ANTRÓPICAS - Alteraciones - Reparaciones:</b> del revoque.</li><li>• <b>MECÁNICA - Desprendimientos:</b> del revoque</li><li>• <b>FÍSICA - Humedad por Filtración.</b></li></ul></div> | <div>FOTO MI9-02</div> <div></div> <div>Patologías:<ul style="list-style-type: none"><li>• <b>ANTRÓPICAS - Alteraciones - Reparaciones:</b> del revoque.</li><li>• <b>ANTRÓPICAS - Alteraciones de elementos:</b> agujeros en muro con tarugos.</li><li>• <b>FÍSICA - Suciedad.</b></li></ul></div> | <div>FOTO MI9-03</div> <div></div> <div>Patologías:<ul style="list-style-type: none"><li>• <b>MECÁNICA - Desprendimientos:</b> del revoque.</li><li>• <b>MECÁNICA - Fisuras.</b></li><li>• <b>FÍSICA - Suciedad.</b></li><li>• <b>FÍSICA - Humedad por Filtración.</b></li></ul></div> | |

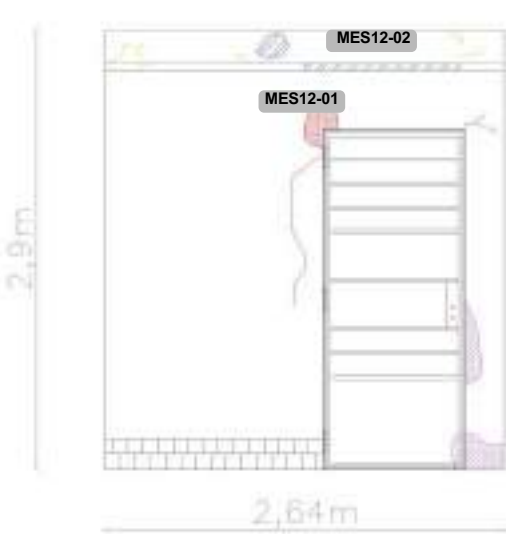
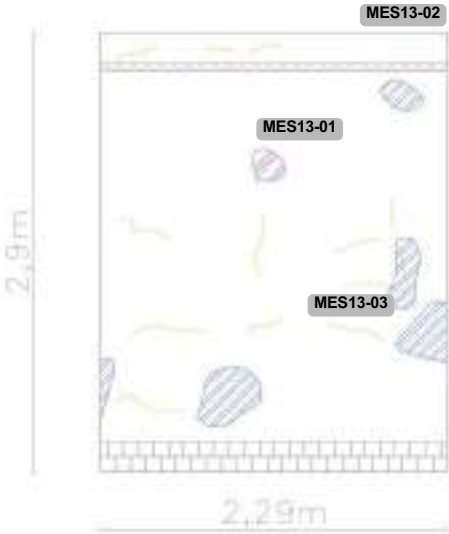
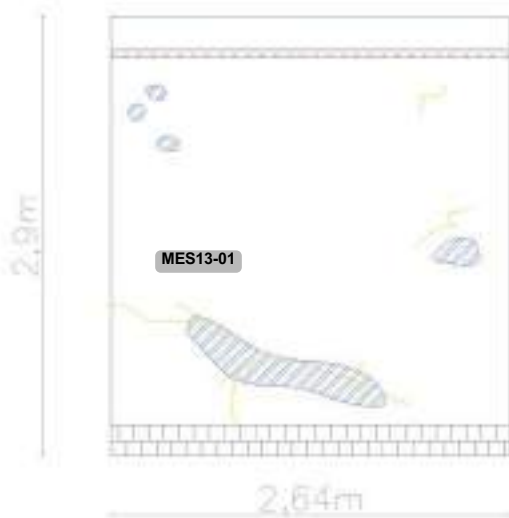
| OBSERVACIONES: los muros presentan un grado medio de deterioro, con patologías localizadas y sectores puntuales afectados. Predomina la <b>humedad</b> de filtración, acompañada por <b>fisuras</b> y algunos <b>desprendimientos</b> aislados, especialmente en la zona alta del paramento con aberturas. | | | | | |

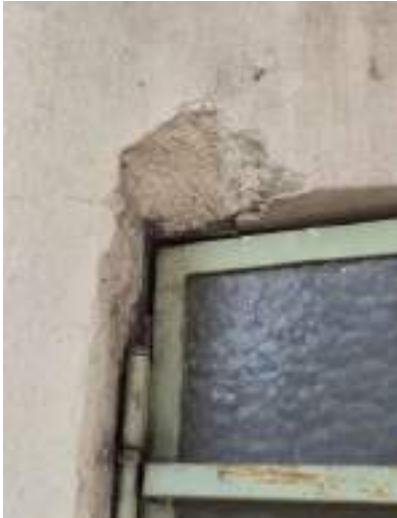
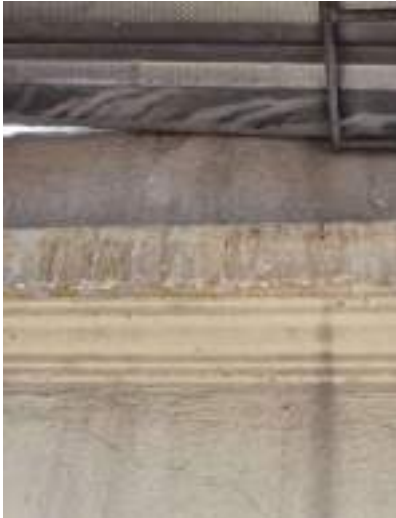
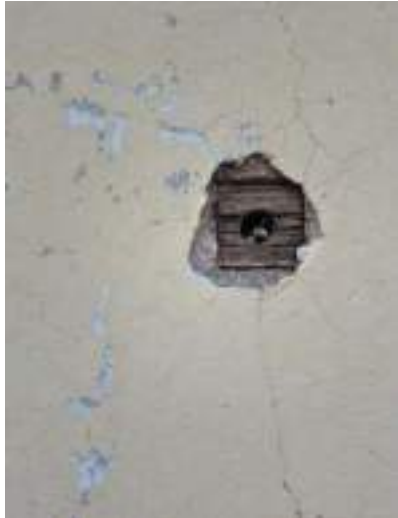
| Patologías: <ul style="list-style-type: none"><li>• <b>MECÁNICA</b> - Desprendimientos: del revoque en el marco de la abertura.</li><li>• <b>MECÁNICA</b> - Fisuras.</li><li>• <b>FÍSICA</b> - Suciedad.</li></ul> | | Patologías: <ul style="list-style-type: none"><li>• <b>MECÁNICA</b> - Fisuras.</li><li>• <b>FÍSICA</b> - Humedad por Filtración.</li></ul> | | Patologías: <ul style="list-style-type: none"><li>• <b>MECÁNICA</b> - Desprendimientos: de pintura.</li><li>• <b>MECÁNICA</b> - Fisuras.</li><li>• <b>ANTRÓPICAS</b> - Alteraciones de elementos: agujero en muro.</li></ul> | |

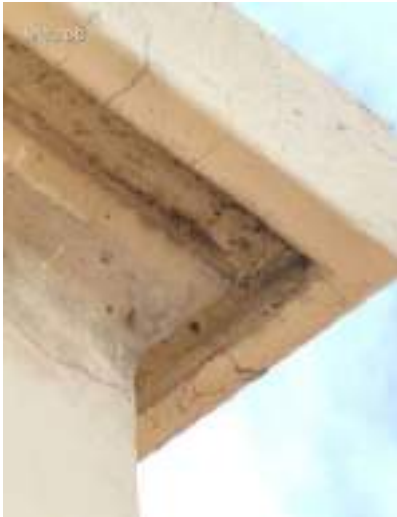
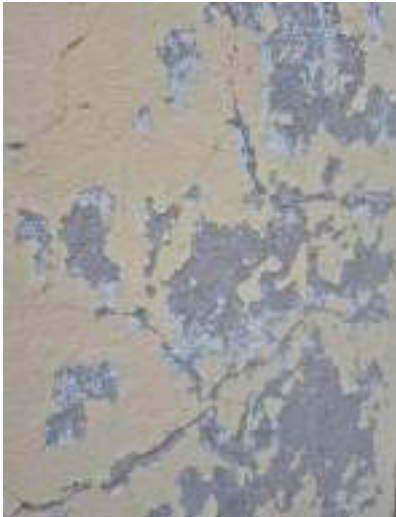
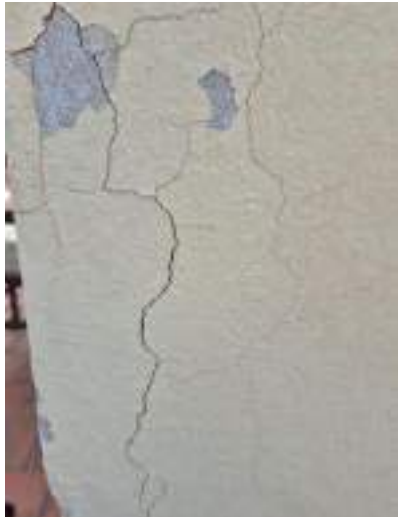
| Patologías: <ul style="list-style-type: none"><li>• <b>MECÁNICA</b> - Suciedad.</li><li>• <b>MECÁNICA</b> - Fisuras.</li><li>• <b>QUÍMICA</b> - Organismos - Vegetación: hongos.</li></ul> | | Patologías: <ul style="list-style-type: none"><li>• <b>MECÁNICA</b> - Desprendimientos: de pintura.</li><li>• <b>MECÁNICA</b> - Fisuras.</li><li>• <b>QUÍMICA</b> - Eflorescencia: manchas blancas.</li></ul> | | Patologías: <ul style="list-style-type: none"><li>• <b>MECÁNICA</b> - Desprendimientos: de pintura.</li><li>• <b>MECÁNICA</b> - Fisuras.</li><li>• <b>MECÁNICA</b> - Grietas.</li></ul> | |

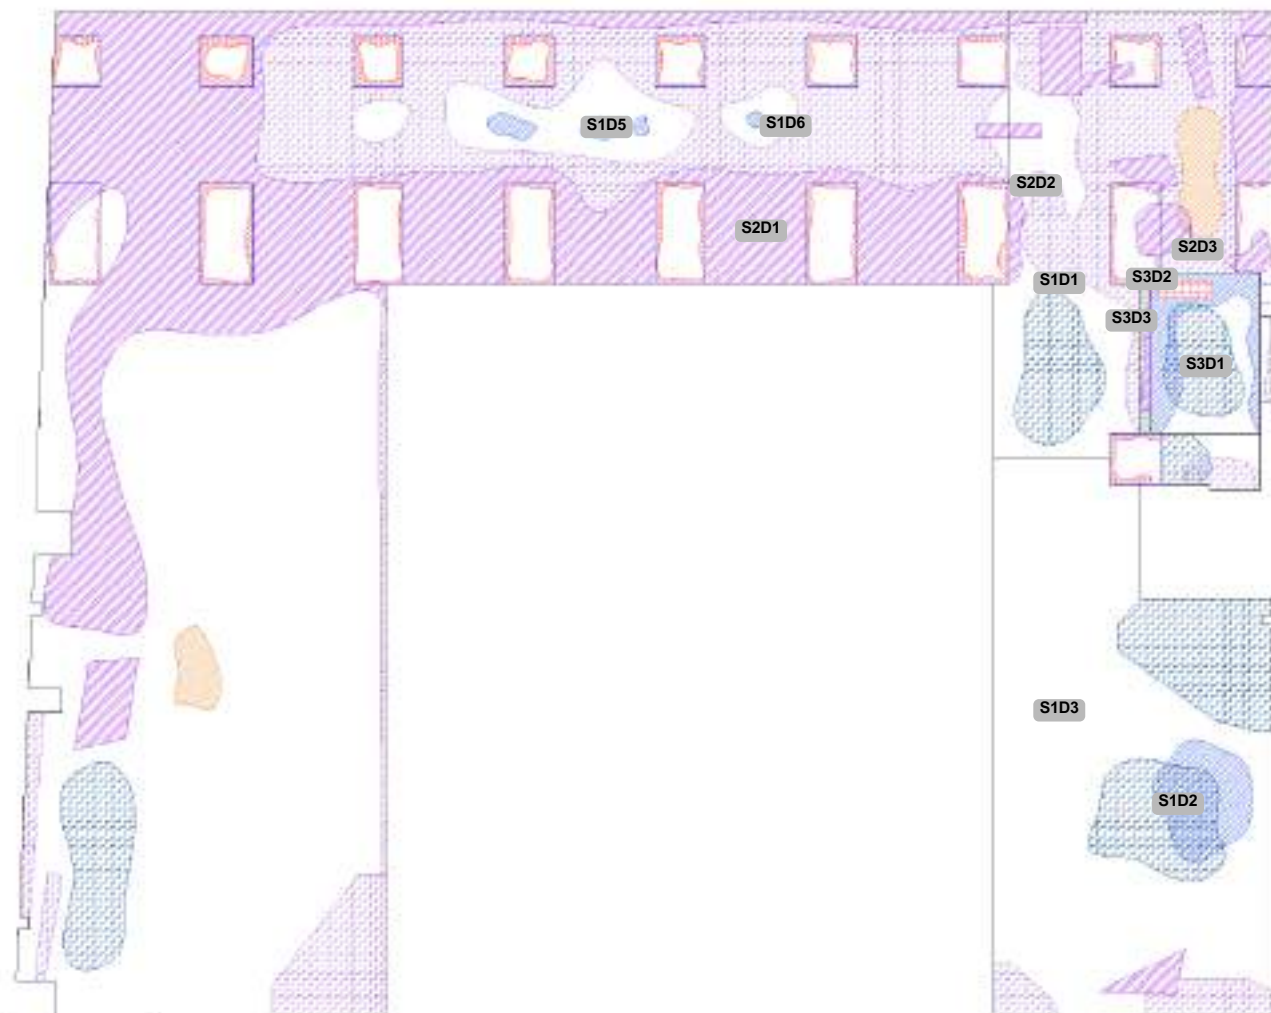
PLANTA DE SOLADO AZOTEA

**OBSERVACIONES:** estado general: **deteriorado**. Múltiples patologías que evidencian falta de mantenimiento y exposición a la intemperie. La más recurrente es: la **Alteración de Elementos**, distribuida de forma extensa, seguida de **Desechos** y **Suciedad**. Conformado en su mayoría por: **Baldosas Calcáreas** de 19cm x 19cm.

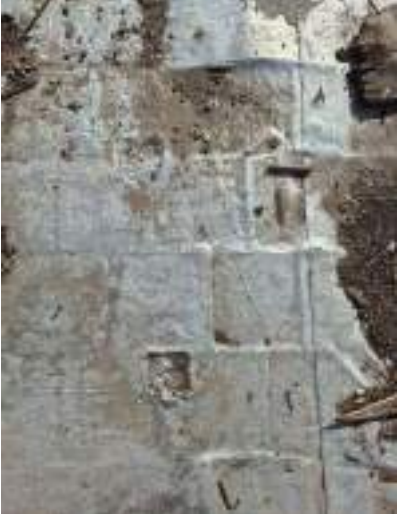
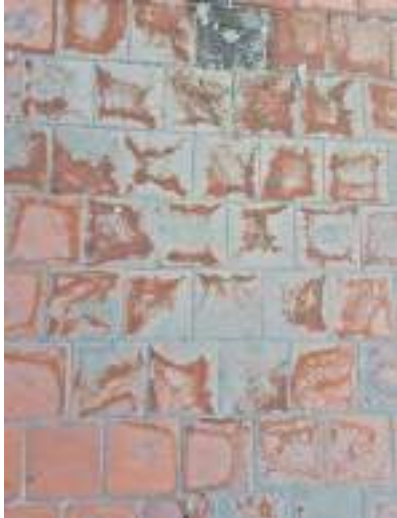
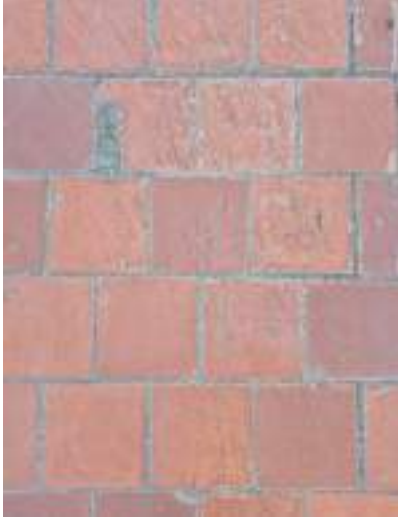
| <p><b>FOTO DETALLE SUELO S1D1</b></p> <p>Presencia de <b>membrana</b> asfáltica sobre las baldosas calcáreas.</p> <p>Patologías:</p> <ul style="list-style-type: none"> <li>• FÍSICA - Suciedad</li> <li>• ANTRÓPICAS - Alteración de Elementos y Desechos</li> </ul> | <p><b>FOTO DETALLE SUELO S1D2</b></p> <p>Presencia de <b>humedad</b> sobre las baldosas calcáreas.</p> <p>Patologías:</p> <ul style="list-style-type: none"> <li>• FÍSICA - Suciedad y Humedad por filtración</li> </ul> | <p><b>FOTO DETALLE SUELO S1D3</b></p> <p>Presencia de <b>desgaste</b> sobre las baldosas calcáreas.</p> <p>Patologías:</p> <ul style="list-style-type: none"> <li>• FÍSICA - Suciedad</li> <li>• MECÁNICA - Erosión</li> </ul> |

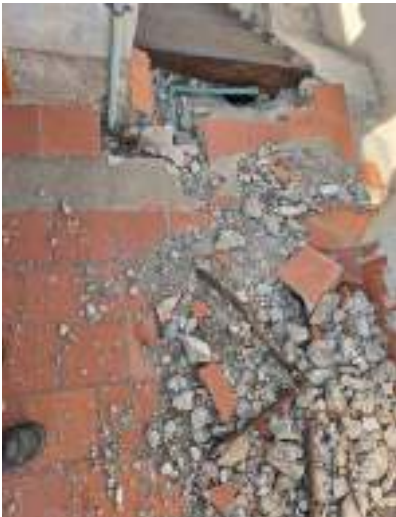
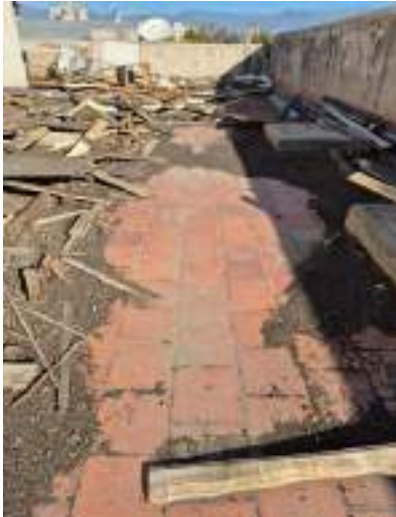
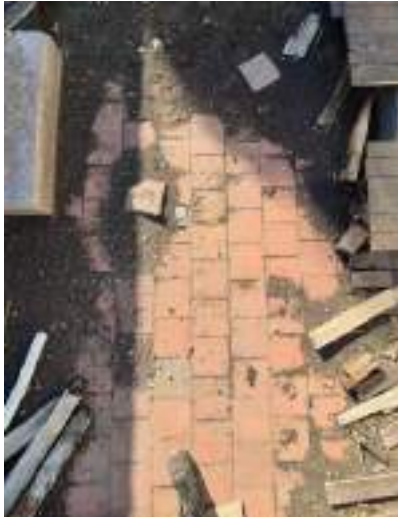
| <p><b>FOTO DETALLE SUELO S1D4</b></p> <p>Presencia de <b>desprendimientos</b> sobre las baldosas calcáreas.</p> <p>Patologías:</p> <ul style="list-style-type: none"> <li>• MECÁNICAS - Desprendimientos y Faltantes</li> <li>• ANTRÓPICAS - Desechos</li> </ul> | <p><b>FOTO DETALLE SUELO S1D5</b></p> <p>Presencia de <b>desechos</b> sobre las baldosas calcáreas.</p> <p>Patologías:</p> <ul style="list-style-type: none"> <li>• FÍSICA - Suciedad y Humedad</li> <li>• ANTRÓPICAS - Alteración de Elementos y Desechos</li> <li>• MECÁNICAS - Desprendimientos</li> </ul> | <p><b>FOTO DETALLE SUELO S1D6</b></p> <p>Presencia de <b>desechos</b> sobre las baldosas calcáreas.</p> <p>Patologías:</p> <ul style="list-style-type: none"> <li>• FÍSICA - Suciedad y Humedad</li> <li>• ANTRÓPICAS - Alteración de Elementos y Desechos</li> <li>• MECÁNICAS - Desprendimientos</li> </ul> |

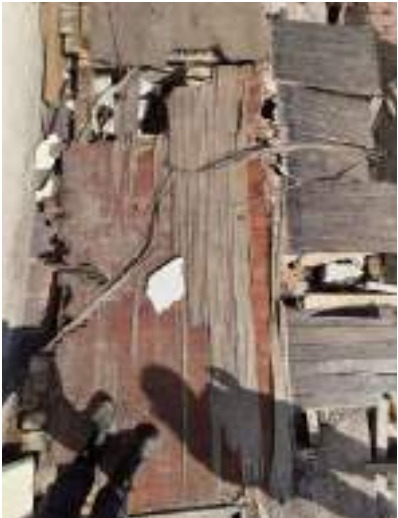
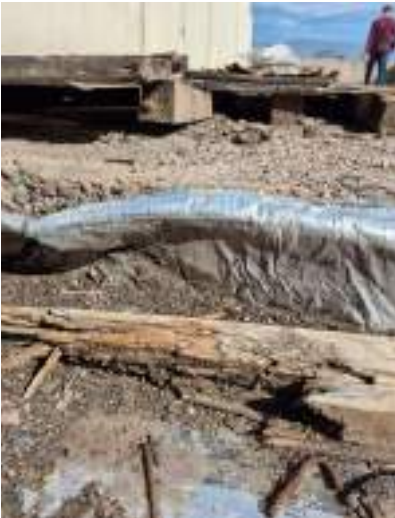
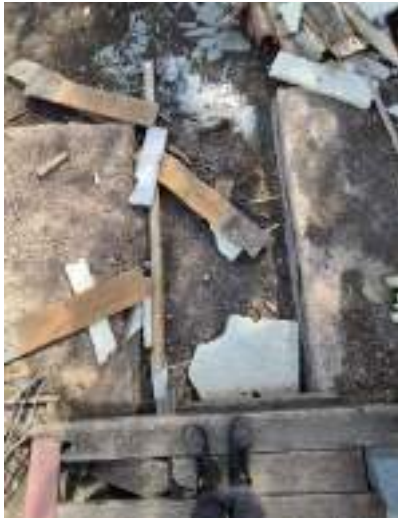
| <p><b>FOTO DETALLE SUELO S2D1</b></p> <p>Presencia de <b>alteración de elementos</b> de madera.</p> <p>Patologías:</p> <ul style="list-style-type: none"> <li>• <b>FÍSICA</b> - Suciedad</li> <li>• <b>ANTRÓPICAS</b> - Alteración de Elementos y Desechos</li> </ul> | <p><b>FOTO DETALLE SUELO S2D2</b></p> <p>Presencia de <b>alteración de elementos</b> de madera.</p> <p>Patologías:</p> <ul style="list-style-type: none"> <li>• <b>ANTRÓPICAS</b> - Alteración de Elementos y Desechos</li> <li>• <b>MECÁNICAS</b> - Desprendimientos</li> </ul> | <p><b>FOTO DETALLE SUELO S2D3</b></p> <p>Presencia de <b>alteración de elementos</b> de madera.</p> <p>Patologías:</p> <ul style="list-style-type: none"> <li>• <b>ANTRÓPICAS</b> - Alteración de Elementos y Desechos</li> <li>• <b>MECÁNICAS</b> - Desprendimientos y Vidrios Rotos</li> </ul> |

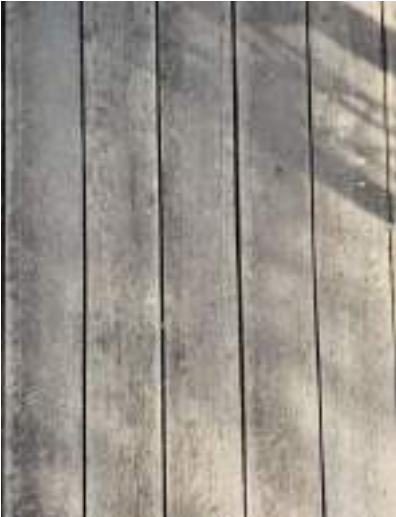
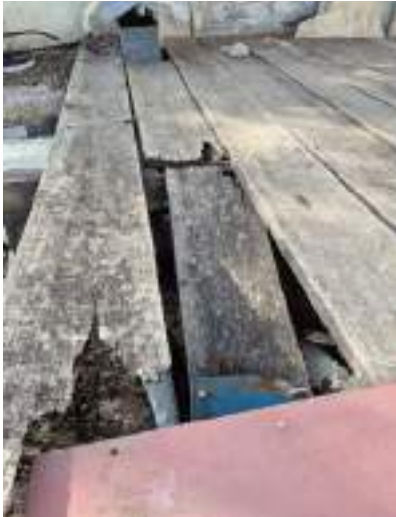
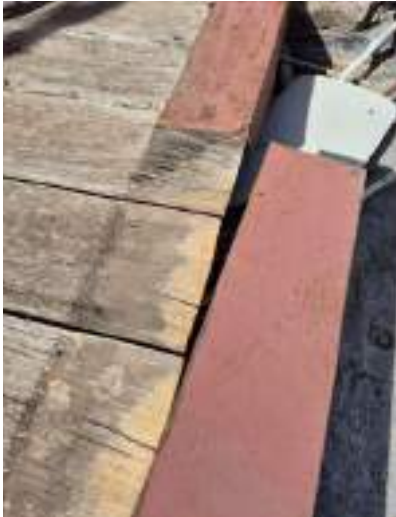
| <p><b>FOTO DETALLE SUELO S3D1</b></p> <p>Presencia de <b>suciedad</b> sobre la madera.</p> <p>Patologías:</p> <ul style="list-style-type: none"> <li>• <b>FÍSICA</b> - Suciedad y Humedad de filtración.</li> </ul> | <p><b>FOTO DETALLE SUELO S3D2</b></p> <p>Presencia de <b>erosión y desprendimiento</b> sobre la madera.</p> <p>Patologías:</p> <ul style="list-style-type: none"> <li>• <b>MECÁNICAS</b> - Desprendimientos y Erosión.</li> <li>• <b>FÍSICAS</b> - Humedad y Suciedad</li> </ul> | <p><b>FOTO DETALLE SUELO S3D3</b></p> <p>Presencia de <b>humedad y oxidación</b>.</p> <p>Patologías:</p> <ul style="list-style-type: none"> <li>• <b>FÍSICAS</b> - Humedad y Suciedad.</li> <li>• <b>QUÍMICAS</b> - Oxidación.</li> </ul> |

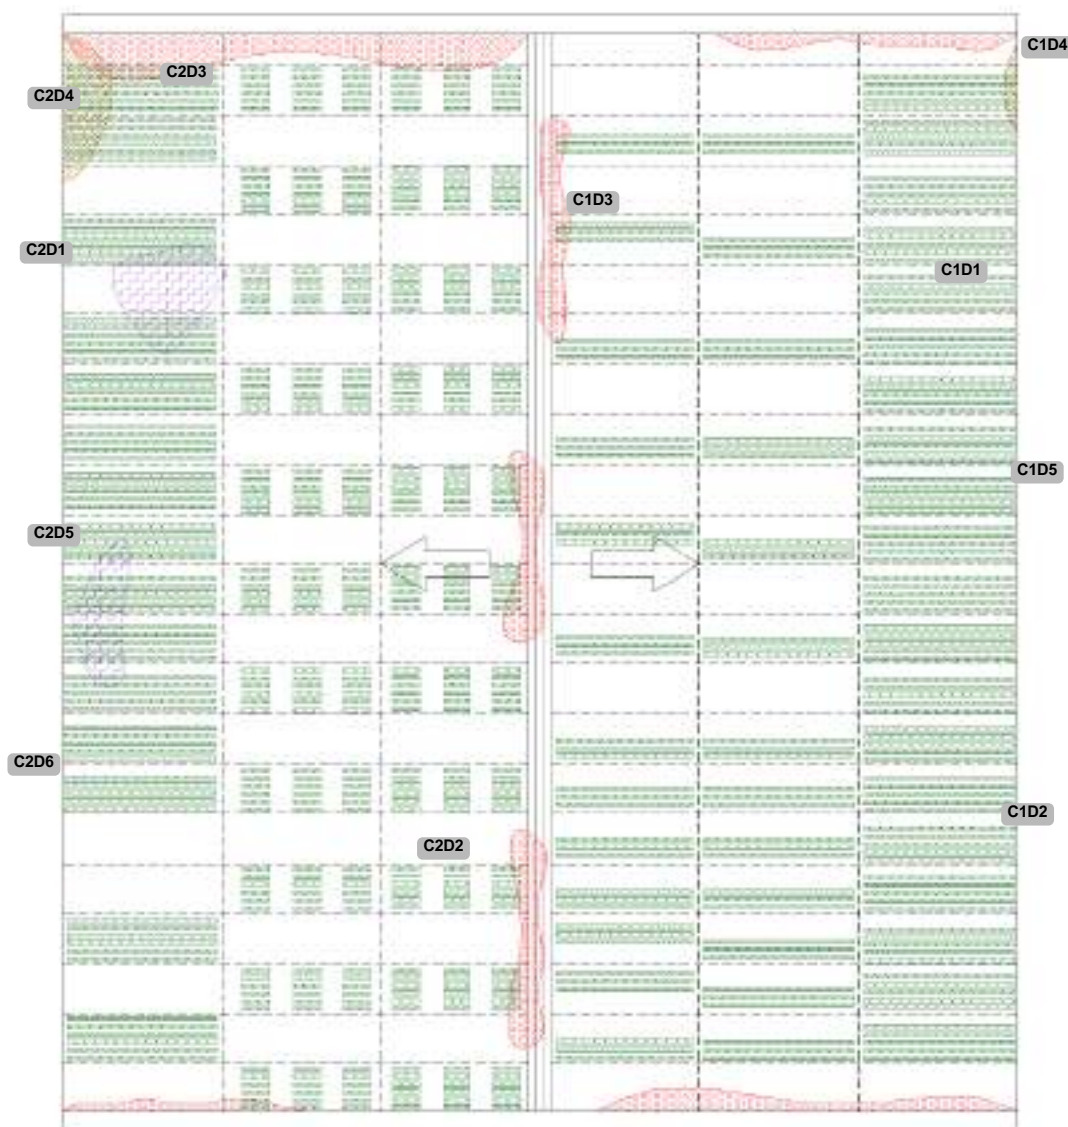
### PLANTA DE CUBIERTA SOBRE LA AZOTEA

**OBSERVACIONES:** estado general: **Comprometido**. La patología dominante es: la **Oxidación** de las chapas, acompañada por **Desprendimientos** puntuales y acumulación de **Desechos**. Conformado por: **placas de chapas** sinusoidales de 66cm x 225cm.

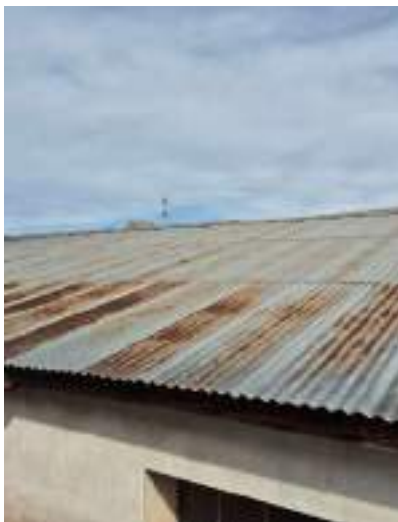
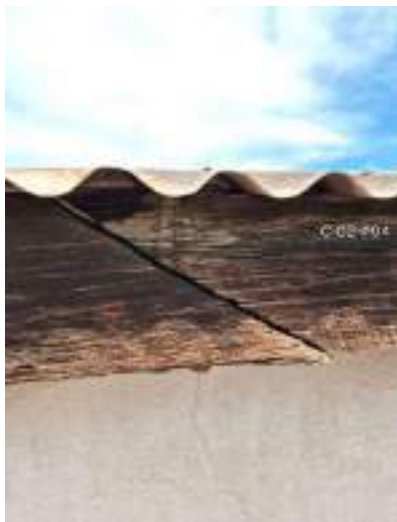
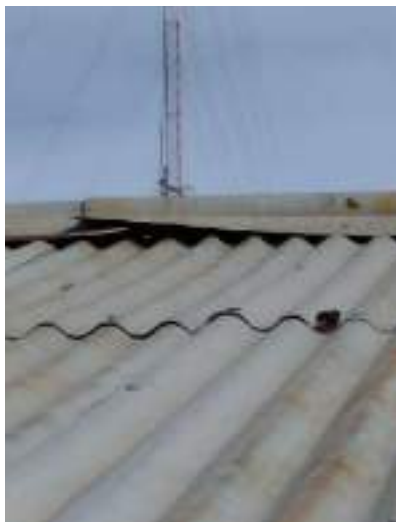
| <div>FOTO DETALLE CUBIERTA C1D1</div> <div></div> <div>Presencia de <b>oxidación</b> sobre las placas de chapa.<br/>Patologías:<ul style="list-style-type: none"><li>• <b>QUÍMICAS</b> - Oxidación</li></ul></div> | | <div>FOTO DETALLE CUBIERTA C1D2</div> <div></div> <div>Presencia de <b>humedad</b> sobre las correas de madera, debajo de la cubierta.<br/>Patologías:<ul style="list-style-type: none"><li>• <b>FÍSICA</b> - Humedad de filtración</li></ul></div> | | <div>FOTO DETALLE CUBIERTA C1D3</div> <div></div> <div>Presencia de <b>desprendimientos</b> sobre la cumbrera de chapa.<br/>Patologías:<ul style="list-style-type: none"><li>• <b>MECÁNICA</b> - Desprendimiento</li></ul></div> | |

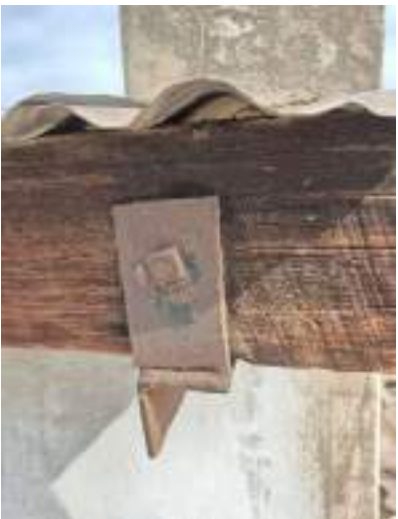
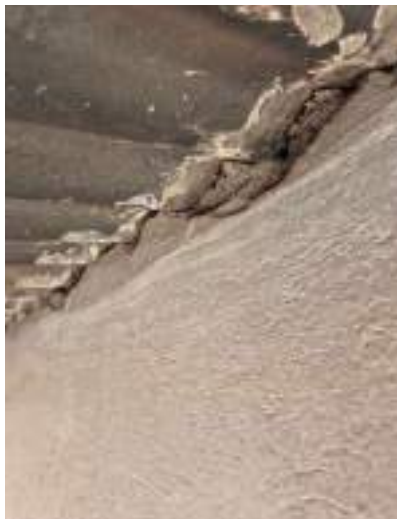
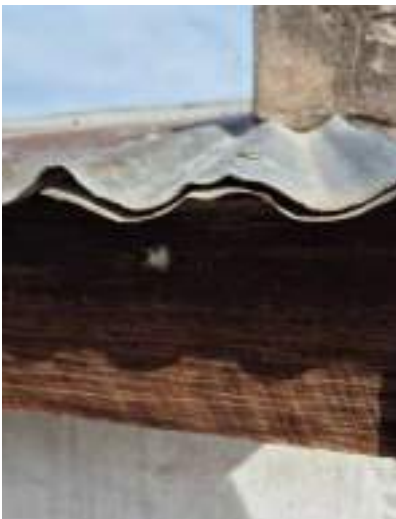
| <div>FOTO DETALLE CUBIERTA C1D4</div> <div></div> <div>Presencia de <b>oxidación</b> sobre la platina de vinculación entre la correa de madera y la vigueta metálica.<br/>Patologías:<ul style="list-style-type: none"><li>• <b>QUÍMICAS</b> - Oxidación</li></ul></div> | | <div>FOTO DETALLE CUBIERTA C1D5</div> <div></div> <div>Presencia de <b>humedad por capilaridad</b> debajo de la chapa.<br/>Patologías:<ul style="list-style-type: none"><li>• <b>FÍSICAS</b> - Humedad Capilar</li></ul></div> | | <div>FOTO DETALLE CUBIERTA C1D6</div> <div></div> <div>Presencia de <b>hundimientos</b> sobre los bordes de la chapa.<br/>Patologías:<ul style="list-style-type: none"><li>• <b>MECÁNICAS</b> - Deformaciones por Hundimientos.</li></ul></div> | |

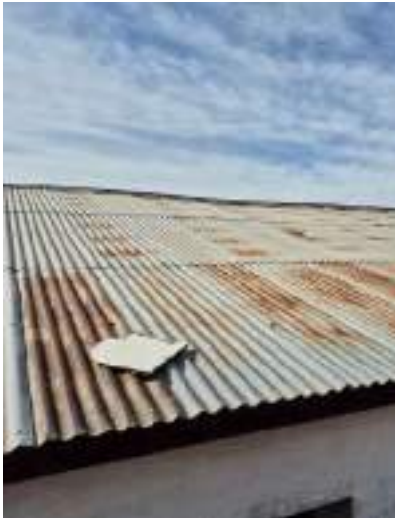
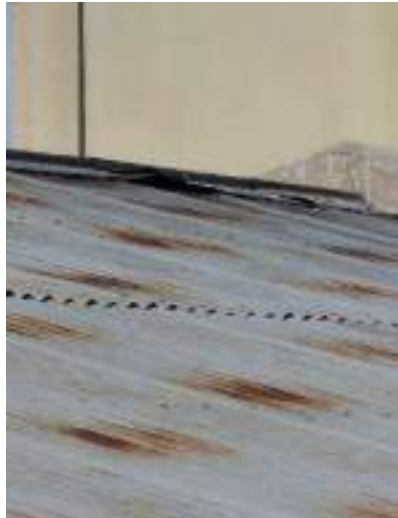
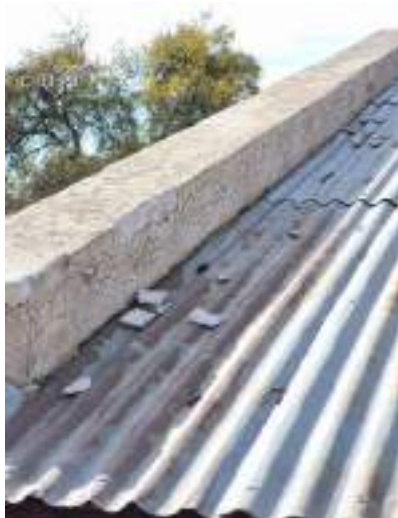
| Presencia de <b>oxidación</b> sobre las placas de chapa.<br>Patologías: <ul style="list-style-type: none"><li>• QUÍMICAS - Oxidación</li><li>• ANTRÓPICAS - Desechos</li></ul> | | Presencia de <b>desprendimientos y oxidación</b> sobre la cumbrera de chapa.<br>Patologías: <ul style="list-style-type: none"><li>• MECÁNICA - Desprendimiento</li><li>• QUÍMICAS - Oxidación</li></ul> | | Presencia de <b>desprendimientos y oxidación</b> sobre las placas de chapa.<br>Patologías: <ul style="list-style-type: none"><li>• MECÁNICA - Desprendimiento</li><li>• QUÍMICAS - Oxidación</li></ul> | | | |

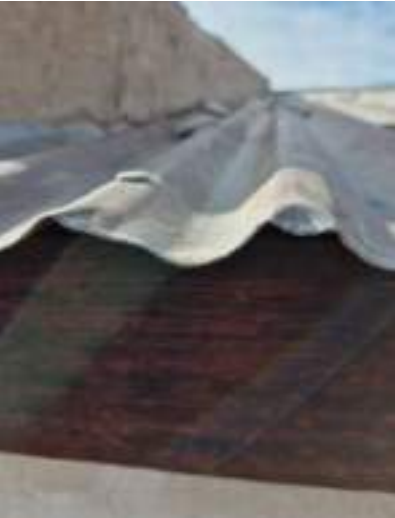
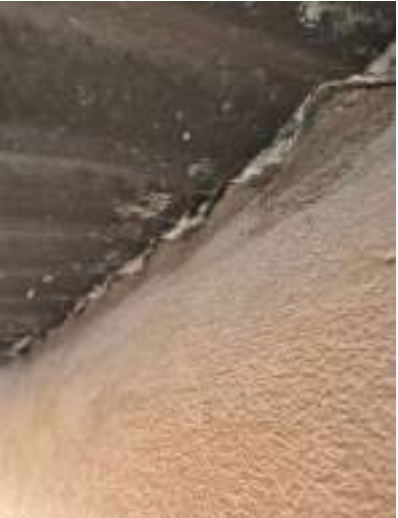
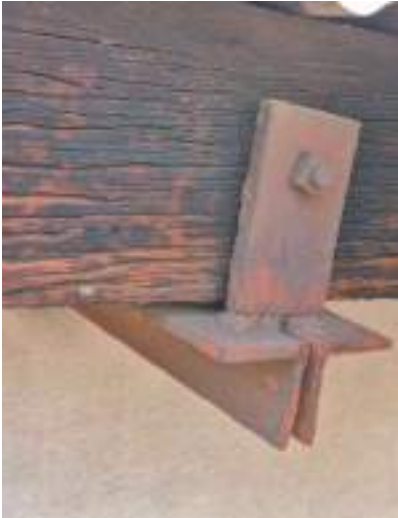
| Presencia de <b>hundimientos</b> sobre los bordes de la chapa.<br>Patologías: <ul style="list-style-type: none"><li>• MECÁNICAS - Deformaciones por Hundimientos.</li></ul> | | Presencia de <b>humedad por capilaridad</b> debajo de la chapa.<br>Patologías: <ul style="list-style-type: none"><li>• FÍSICAS - Humedad Capilar</li></ul> | | Presencia de <b>oxidación</b> sobre la platina de vinculacion entre la correa de madera y la vigueta metalica.<br>Patologías: <ul style="list-style-type: none"><li>• QUÍMICAS - Oxidación</li></ul> | | | |

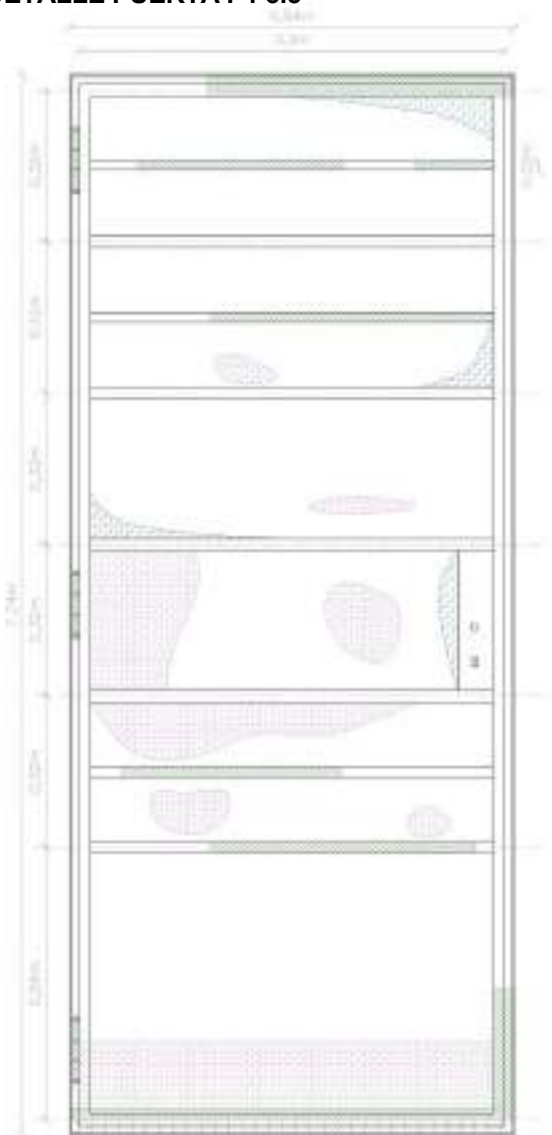
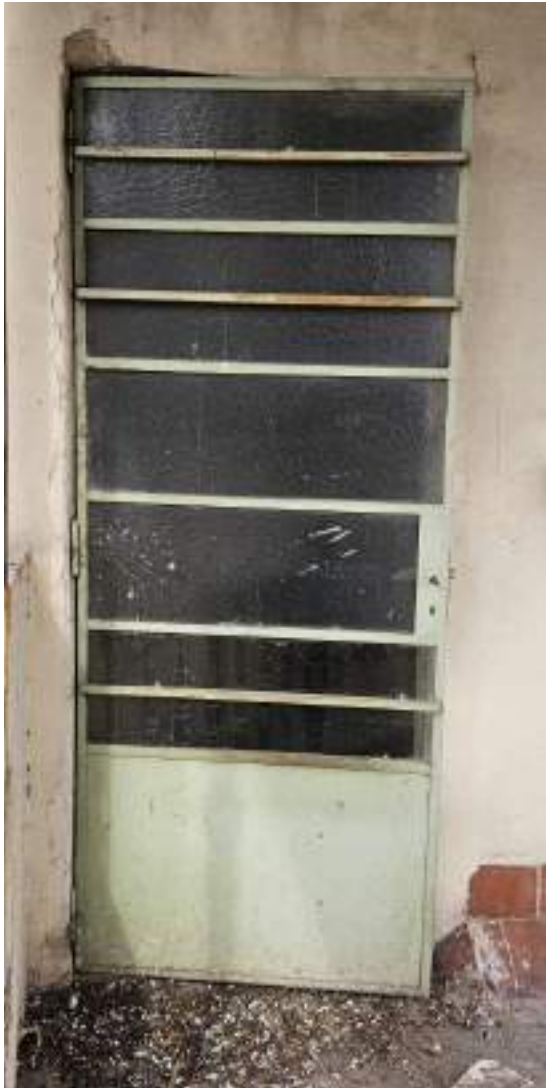
| OBSERVACIONES: faltantes de herraje: picaporte metálico exterior. | | | | | | | |

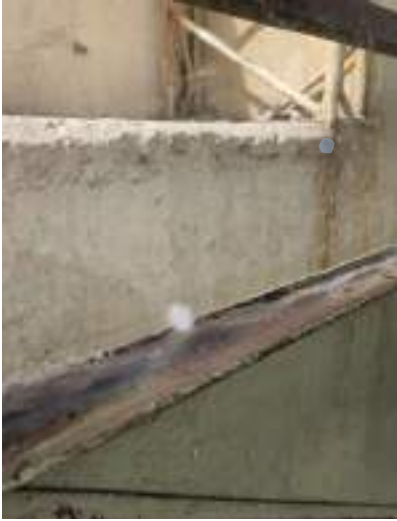
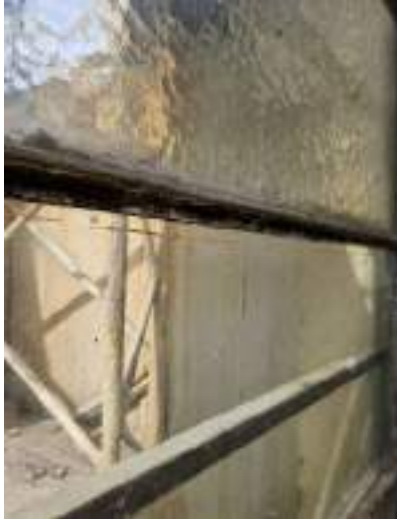
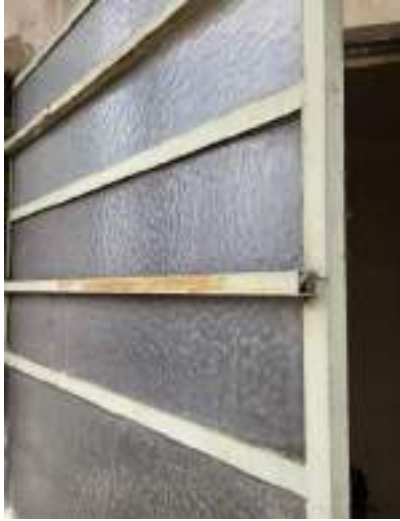
| <p><b>FOTO DETALLE CARPINTERIA P1 3.3</b></p> <p><u>AGREGADOS ANTRÓPICOS</u><br/>Lastimadura causada por intervención humana con aplicación de silicona fuera del sistema constructivo original.</p> | <p><b>FOTO DETALLE CARPINTERIA P1 3.3</b></p> <p><u>DILATACIÓN / CONTRACCIÓN</u><br/>Algunas uniones entre materiales muestran separación, debido a dilataciones térmicas entre el metal y vidrio.</p> | <p><b>FOTO DETALLE CARPINTERIA P1 3.3</b></p> <p><u>OXIDACIÓN</u><br/>Se observa óxido en los marcos metálicos.</p> |

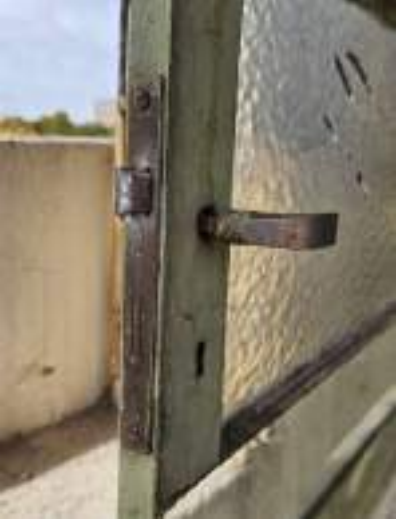
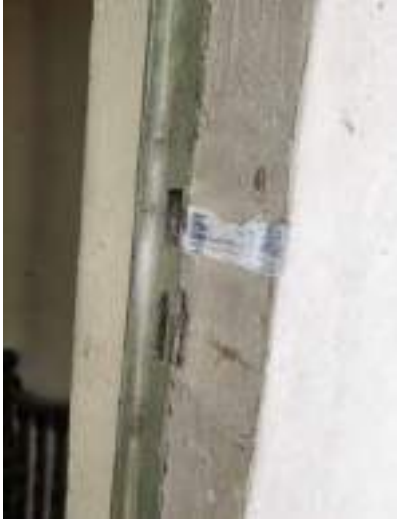
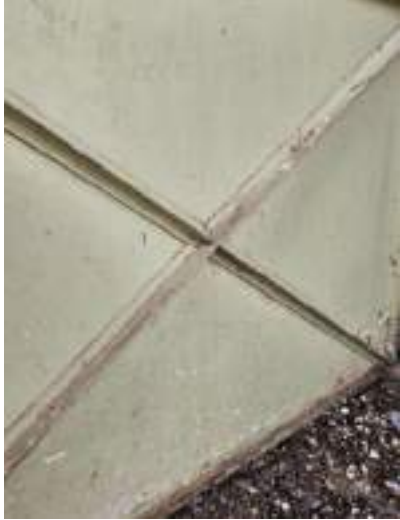
| <p><b>FOTO DETALLE CARPINTERIA P1 3.3</b></p> <p><u>OXIDACIÓN</u><br/>Se observa óxido en zonas metálicas como bisagras, cerradura y manija.</p> | <p><b>FOTO DETALLE CARPINTERIA P1 3.3</b></p> <p><u>EROSIÓN MECÁNICA</u><br/>Se ve en el desgaste en el muro y la parte inferior de la hoja metálica, por uso frecuente o roces.</p> | <p><b>FOTO DETALLE CARPINTERIA P1 3.3</b></p> <p><u>DESECHOS Y SUCIEDAD</u><br/>Se observa acumulación de suciedad en la parte inferior de la hoja metálica.</p> |

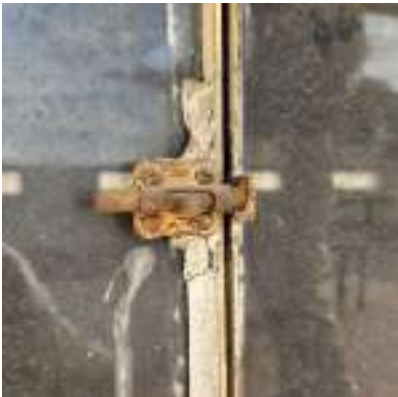
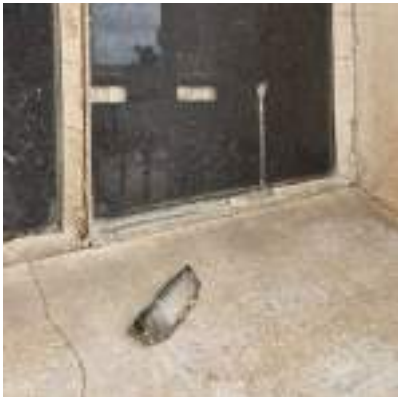
| <br>Presencia de <b>Oxidación</b> en bisagras y pasadores metálicos.<br>Patologías: <ul style="list-style-type: none"><li>• <b>QUÍMICAS - Oxidación</b></li></ul> | | <br><b>Desprendimiento</b> de masilla de sellado en los bordes de las ventanas.<br>Patologías: <ul style="list-style-type: none"><li>• <b>MECÁNICAS - Faltante</b></li></ul> | | <b>REFERENCIAS</b><br> Faltante<br> Desechos ( humanos / animales)<br> Oxidación<br> Alteración de elementos<br> Fisuras<br> Grietas<br> Suciedad | | | |

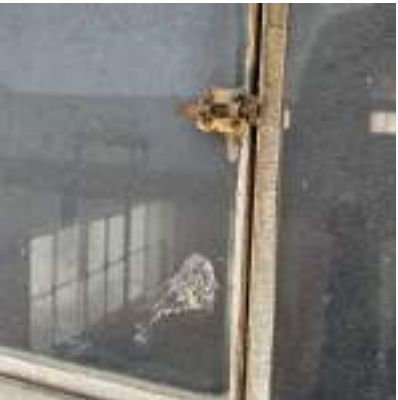
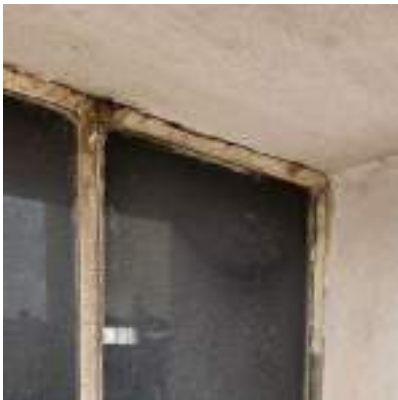
| <p>Presencia <b>desechos de animales</b> en la superficie vidriada de la ventana.<br/>Patologías:</p> <ul style="list-style-type: none"> <li>• <b>ANTRÓPICAS - Desechos de animales.</b></li> </ul> | <p><b>Desprendimiento</b> de masilla de sellado en los bordes de las ventanas.<br/>Patologías:</p> <ul style="list-style-type: none"> <li>• <b>MECÁNICAS - Faltante</b></li> </ul> | <p><b>REFERENCIAS</b></p> <ul style="list-style-type: none"> <li> Faltante</li> <li> Desechos ( humanos / animales)</li> <li> Oxidación</li> <li> Alteración de elementos</li> <li> Fisuras</li> <li> Grietas</li> <li> Suciedad</li> </ul> | | |

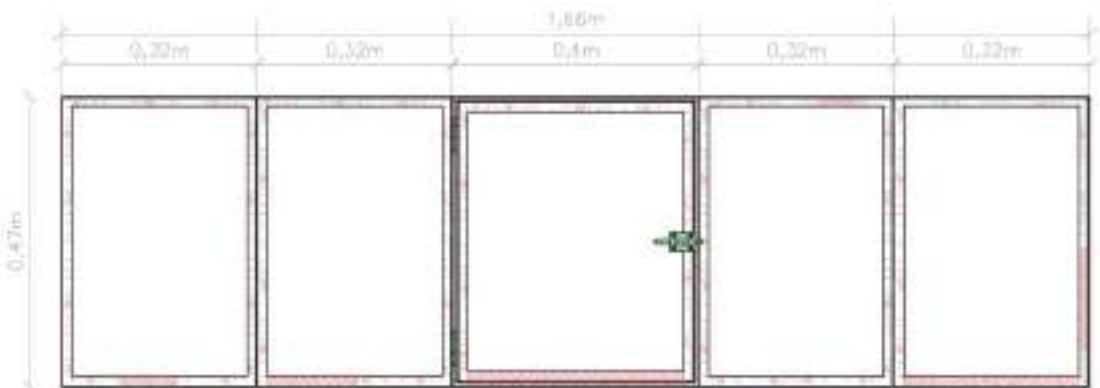
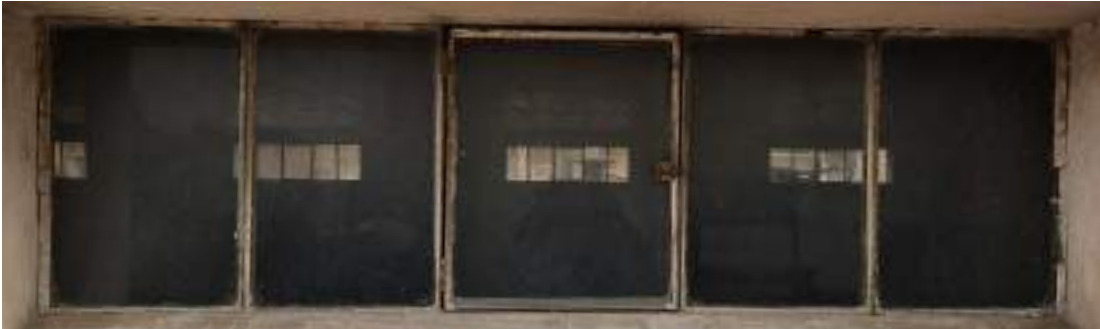
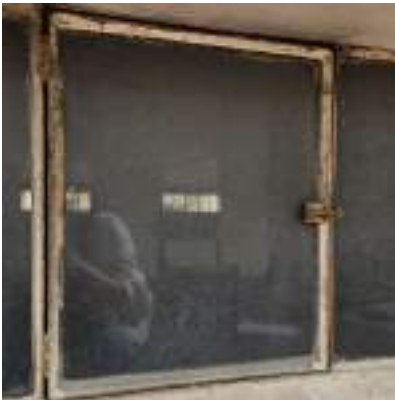
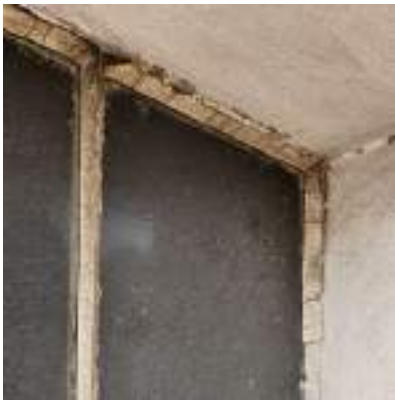
| Presencia de <b>Oxidación</b> en bisagras y pasadores metálicos.<br>Patologías:<br>• <b>QUÍMICAS - Oxidación</b> | | <b>Desprendimiento</b> de masilla de sellado en los bordes de las ventanas.<br>Patologías:<br>• <b>MECÁNICAS - Faltante</b> | | | | | |

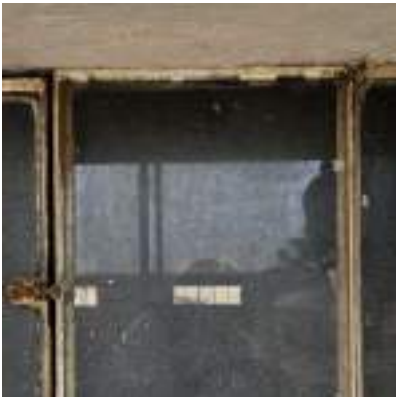
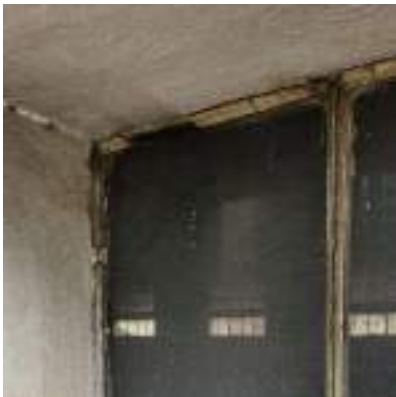
| <p>Presencia de <b>Oxidación</b> en bisagras y pasadores metálicos.</p> <p>Patologías:</p> <ul style="list-style-type: none"><li>• <b>QUÍMICAS - Oxidación</b></li></ul> | | <p><b>Desprendimiento</b> de masilla de sellado en los bordes de las ventanas.</p> <p>Patologías:</p> <ul style="list-style-type: none"><li>• <b>MECÁNICAS - Faltante</b></li></ul> | | <b>REFERENCIAS</b><br> Faltante<br> Desechos ( humanos / animales)<br> Oxidación<br> Alteración de elementos<br> Fisuras<br> Grietas<br> Suciedad | | | |

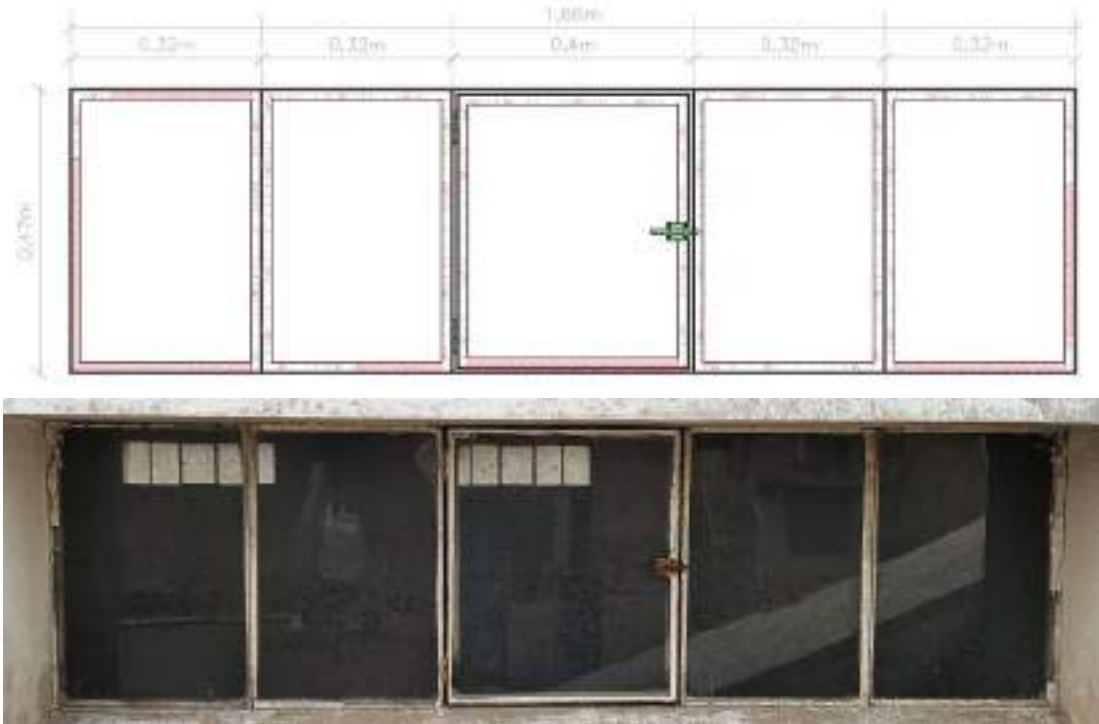
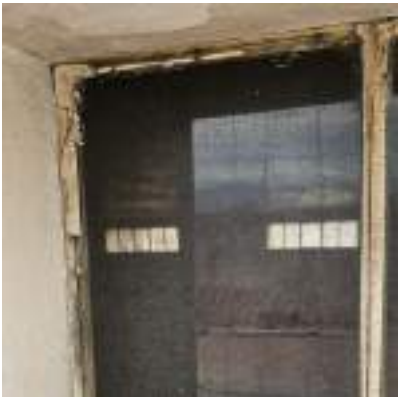
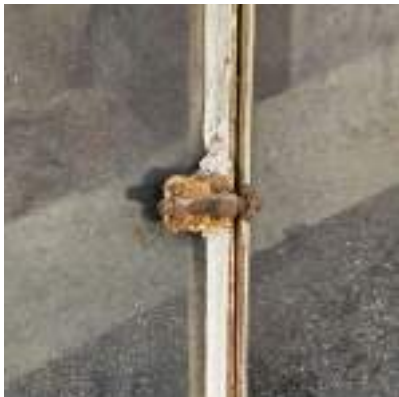
| <p>Desprendimiento de masilla de sellado en los bordes de las ventanas.</p> <p>Patologías:</p> <ul style="list-style-type: none"><li>• MECÁNICAS - Faltante</li></ul> | | | | <p>Presencia de <b>Oxidación</b> en bisagras y pasadores metálicos.</p> <p>Patologías:</p> <ul style="list-style-type: none"><li>• QUÍMICAS - Oxidación</li></ul> | | | |

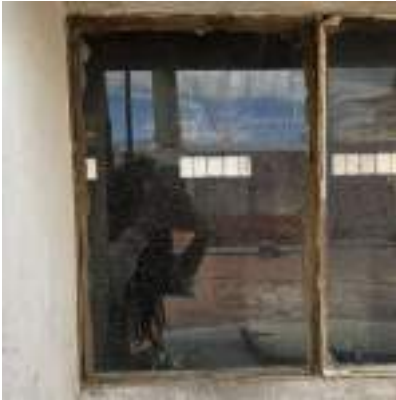
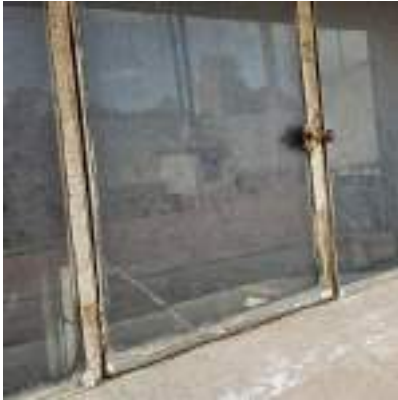
| <p>Aplicación de silicona como sellado en el marco de la ventana.</p> <p>Patologías:</p> <ul style="list-style-type: none"> <li>• <b>ANTRÓPICAS</b> - Alteración de elementos/ reparaciones</li> </ul> | <p>Presencia de una <b>fisura</b> en la parte inferior del vidrio.</p> <p>Patologías:</p> <ul style="list-style-type: none"> <li>• <b>MECÁNICAS</b> - Fisuras</li> </ul> | <p><b>REFERENCIAS</b></p> <div> Faltante Desechos ( humanos / animales) Oxidación Alteración de elementos Fisuras Grietas Suciedad </div> | | |

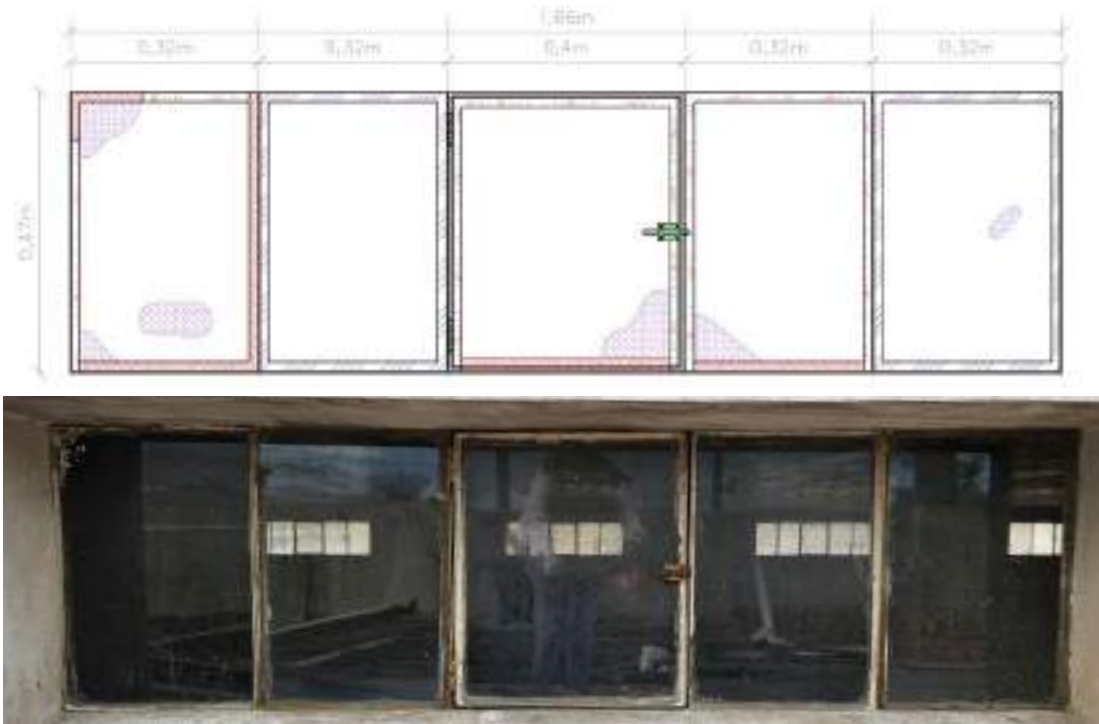
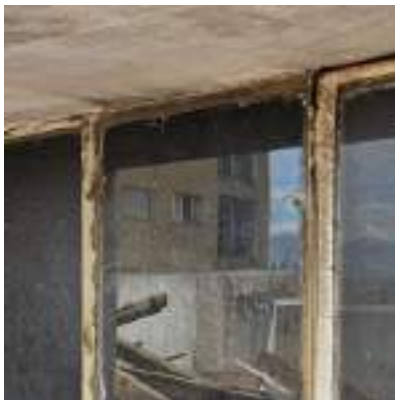
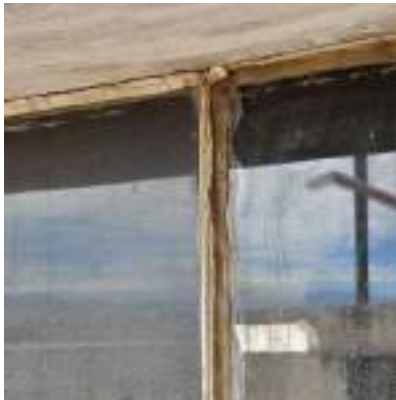
| <p>Desprendimiento de masilla de sellado en los bordes de las ventanas.</p> <p>Patologías:</p> <ul style="list-style-type: none"><li>• MECÁNICAS - Faltante</li></ul> | | <p>Aplicación de silicona como sellado en el marco de la ventana.</p> <p>Patologías:</p> <ul style="list-style-type: none"><li>• ANTRÓPICAS - Alteración de elementos/ reparaciones</li></ul> | | <div>REFERENCIAS</div> <div><div></div>Faltante</div> <div><div></div>Desechos ( humanos / animales)</div> <div><div></div>Oxidación</div> <div><div></div>Alteración de elementos</div> <div><div></div>Fisuras</div> <div><div></div>Grietas</div> <div><div></div>Suciedad</div> | |
