# ENTRE LA HISTORIA Y LA INNOVACIÓN: DIAGNÓSTICO PATRIMONIAL Y ENFOQUES DE INTERVENCIÓN PARA LA CASA BOMBAL DE MENDOZA, EX ESCUELA DE MÚSICA-UNCUYO

**Cátedra:** Intervención del Patrimonio, FING UNCUIYO

**Año:** 2025

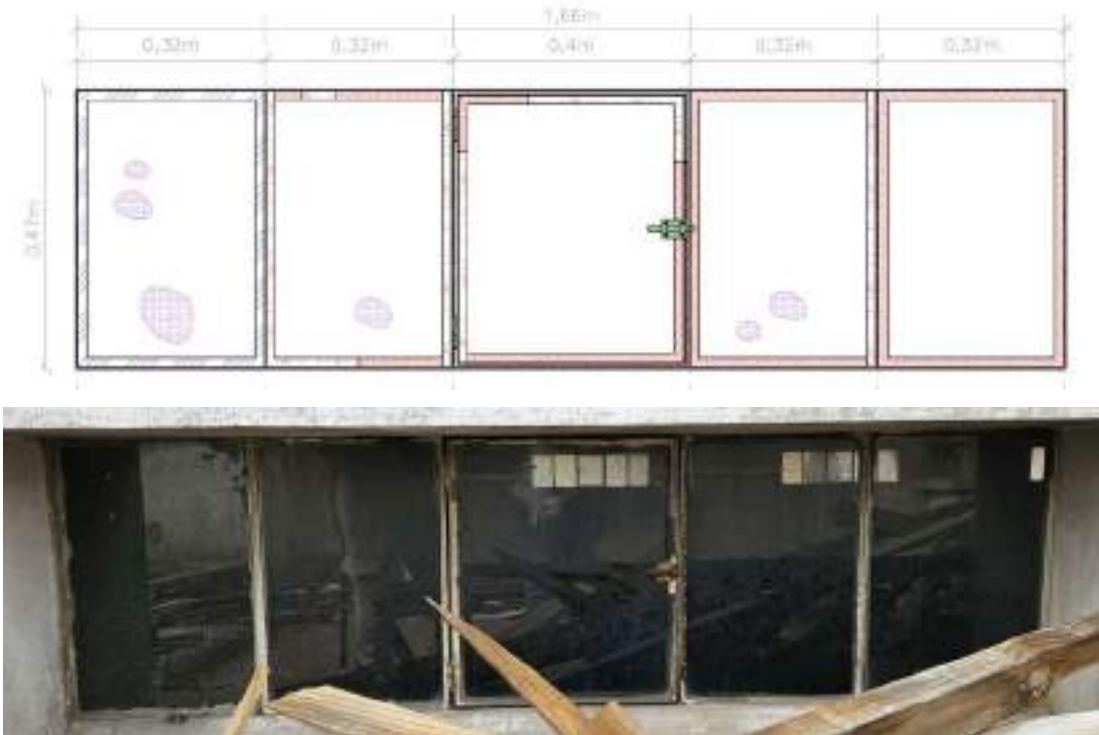
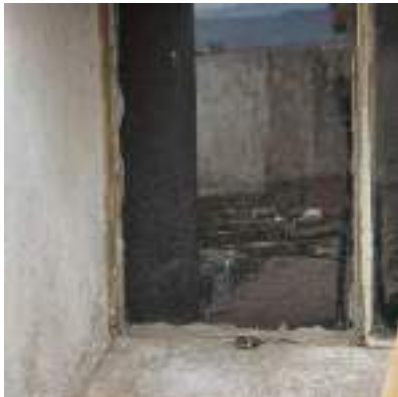
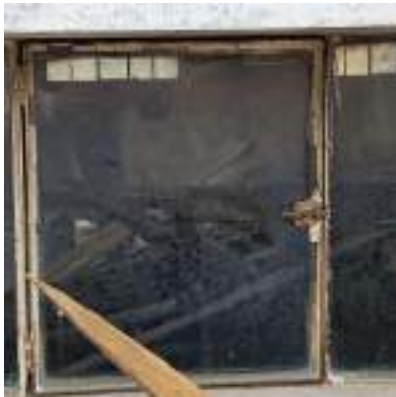
| Desprendimiento de masilla de sellado en los bordes de las ventanas.<br>Patologías: <ul style="list-style-type: none"><li>• MECÁNICAS - Faltante</li></ul> | | | | Presencia de Oxidación en bisagras y pasadores metálicos.<br>Patologías: <ul style="list-style-type: none"><li>• QUÍMICAS - Oxidación</li></ul> | | | |

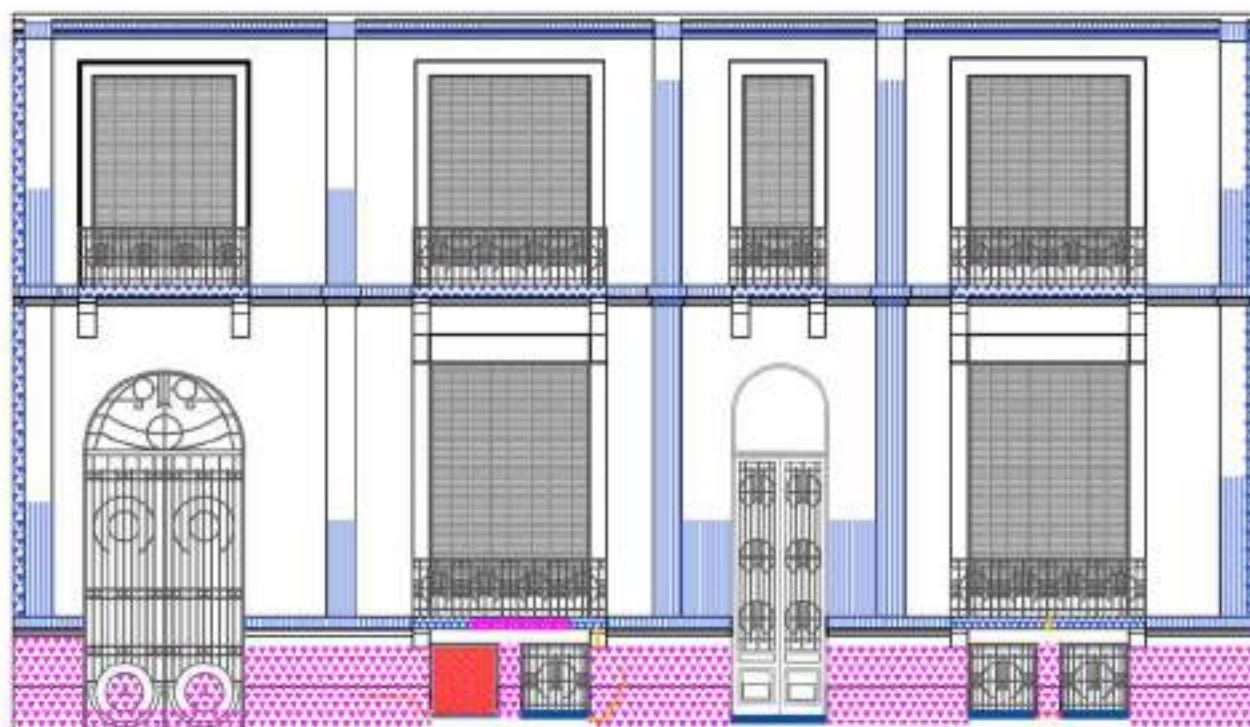
**VISTA FRONTAL**

**OBSERVACIONES:** Craquelado de la pintura debido a humedad por capilaridad en muros. Grietas en zonas cercanas a las aberturas. Erosión atmosférica en balcones. Grafitis en partes bajas de la fachada.

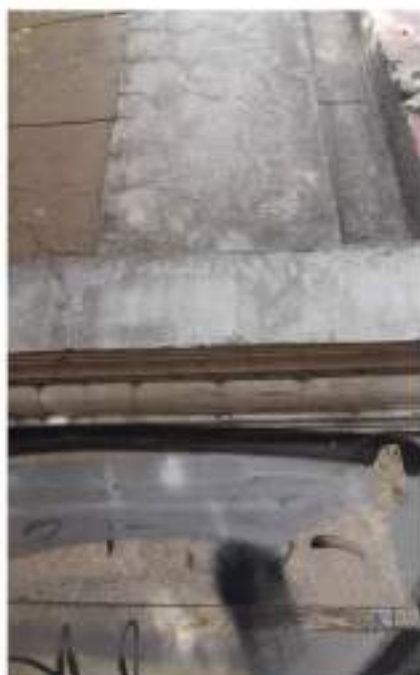
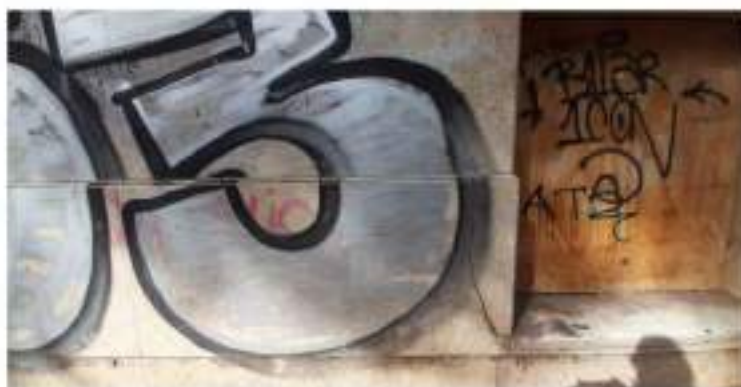
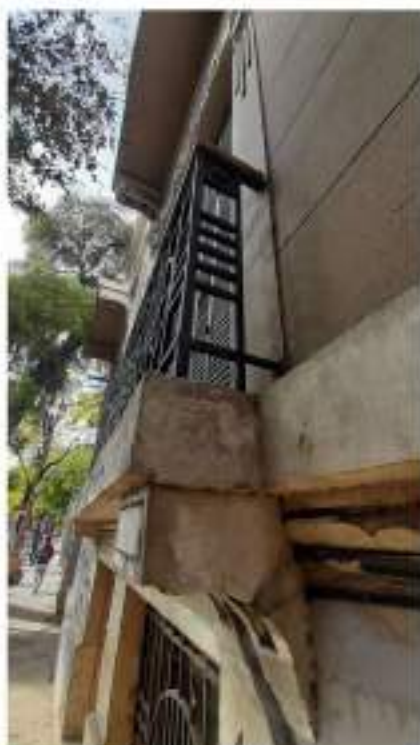
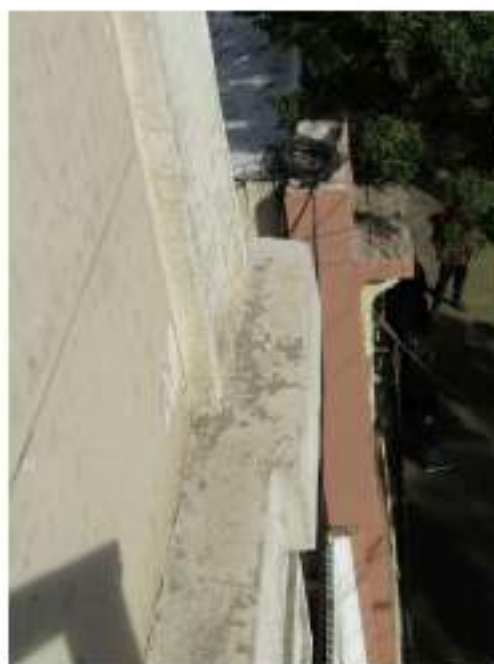
**OBSERVACIONES:** Craquelado de la pintura debido a humedad por capilaridad en muros. Grietas en zonas cercanas a las aberturas. Erosión atmosférica en balcones. Grafitis en partes bajas de la fachada.

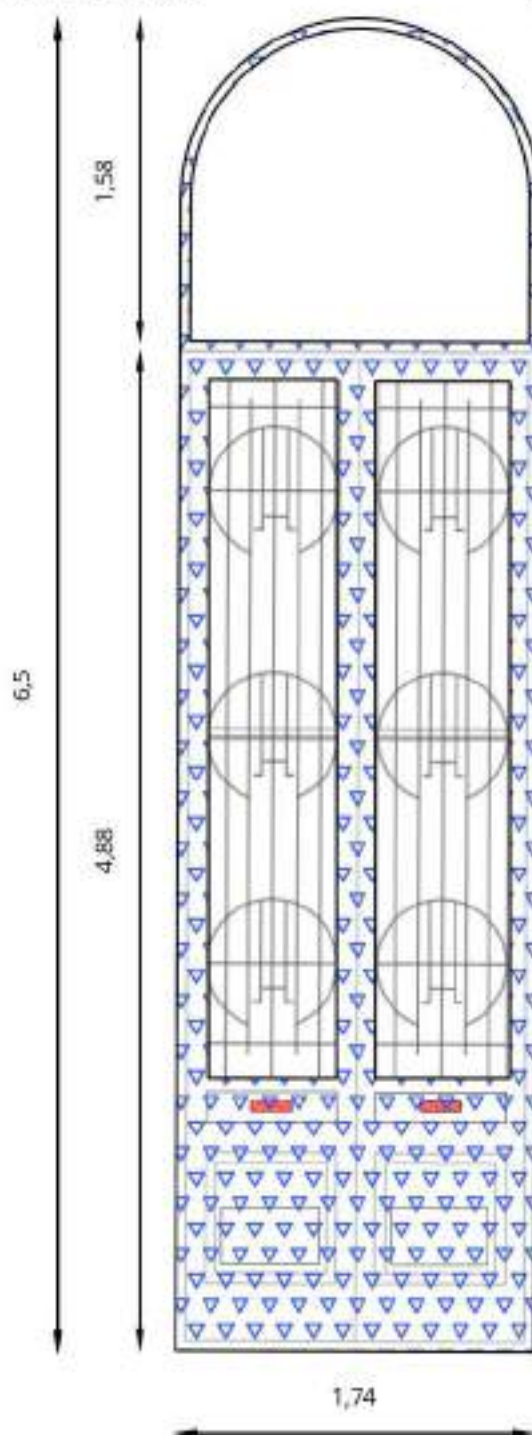
**VISTA EXTERIOR**

**OBSERVACIONES:** Bisagras completas. Herrajes faltantes (Manijas y buzón). Madera requiere mantenimiento.

- Erosión Atmosférica
- Faltantes

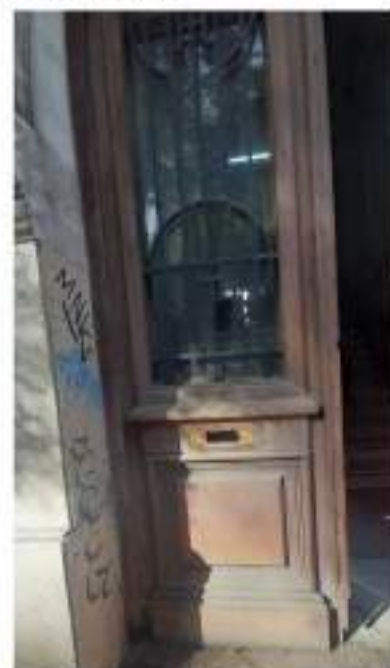
Manija y buzón faltante.

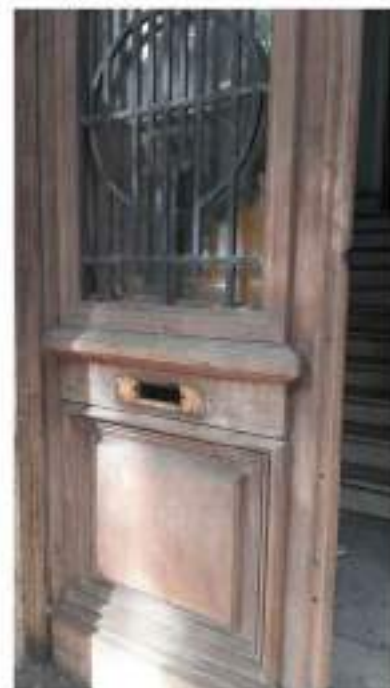
Resecamiento general de la madera.

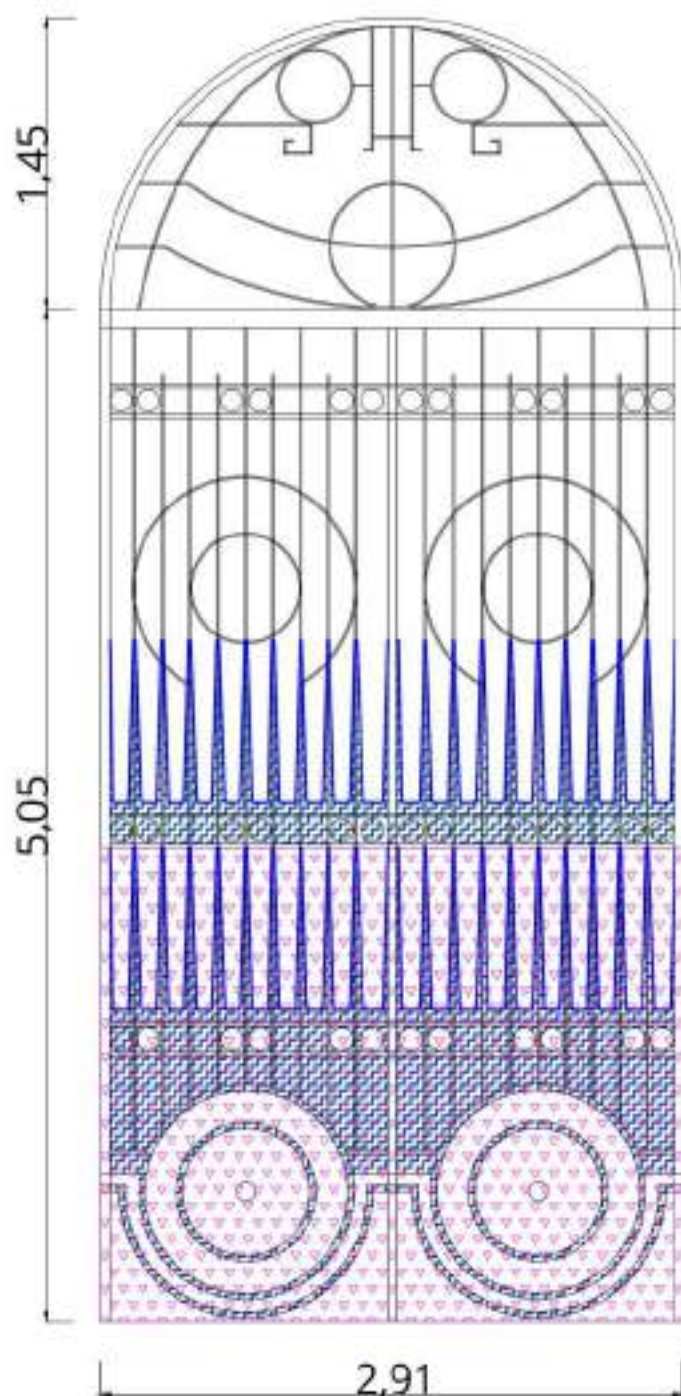
VISTA EXTERIOR esc 1:50

OBSERVACIONES:  
Herraje desprendido. Suciedad y presencia de grafitis.

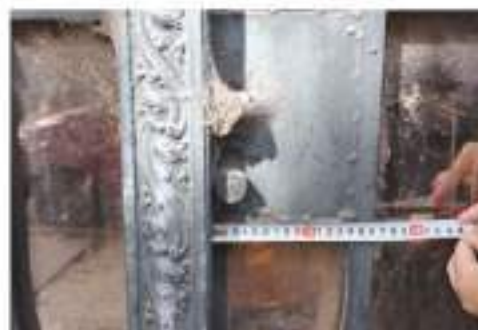
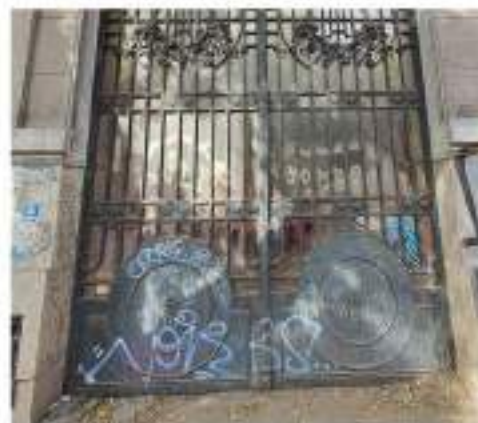
DETALLE HERRAJE FALTANTE

ANTRÓPICAS: GRAFITIS

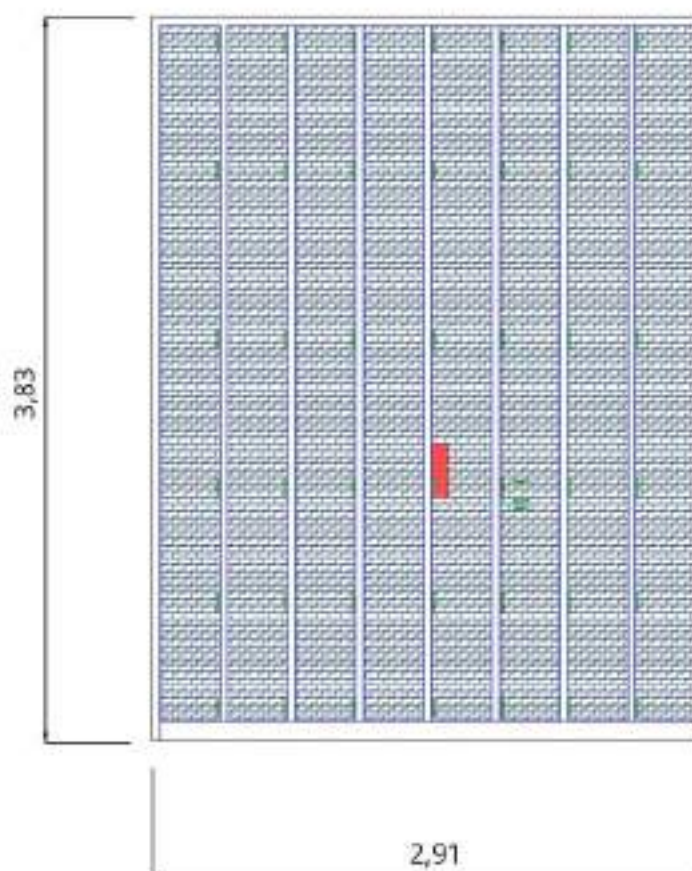
## VISTA EXTERIOR

OBSERVACIONES:  
Herraje desprendido. Suciedad y presencia de grafitis.

- SUCIEDAD: Manchas en todos los paños.
- EROSIÓN ATMOSFÉRICA: Resquebrajamiento.
- FALTANTES: Herrajes. Cierre protector con alambre. Baldosa.
- OCLUSIÓN: Resacas. Herraje del tabcón.

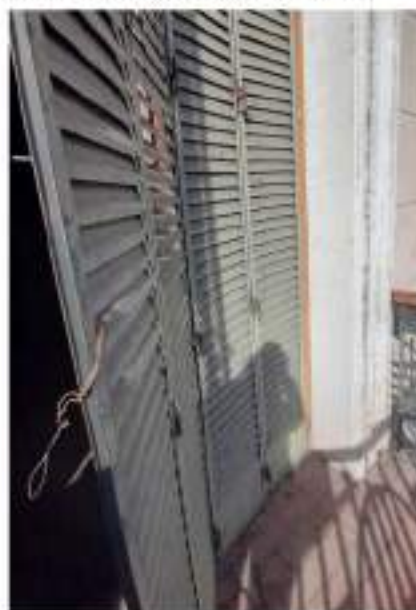
Oxidación de bisagras.  
Manchas de suciedad  
Detalle Ménsulas

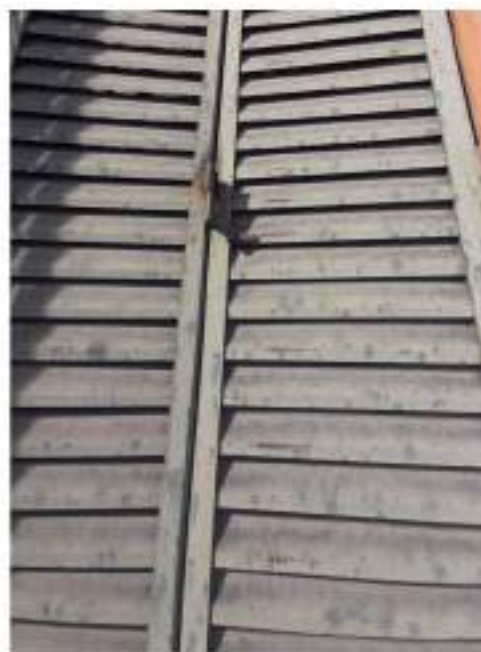
Cierre con alambre

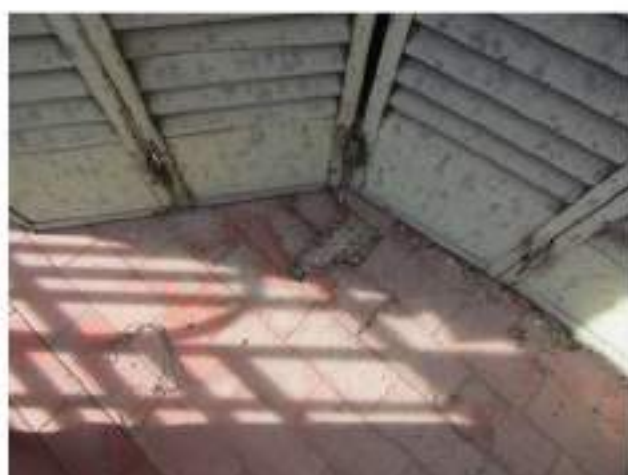
Baldosas faltantes

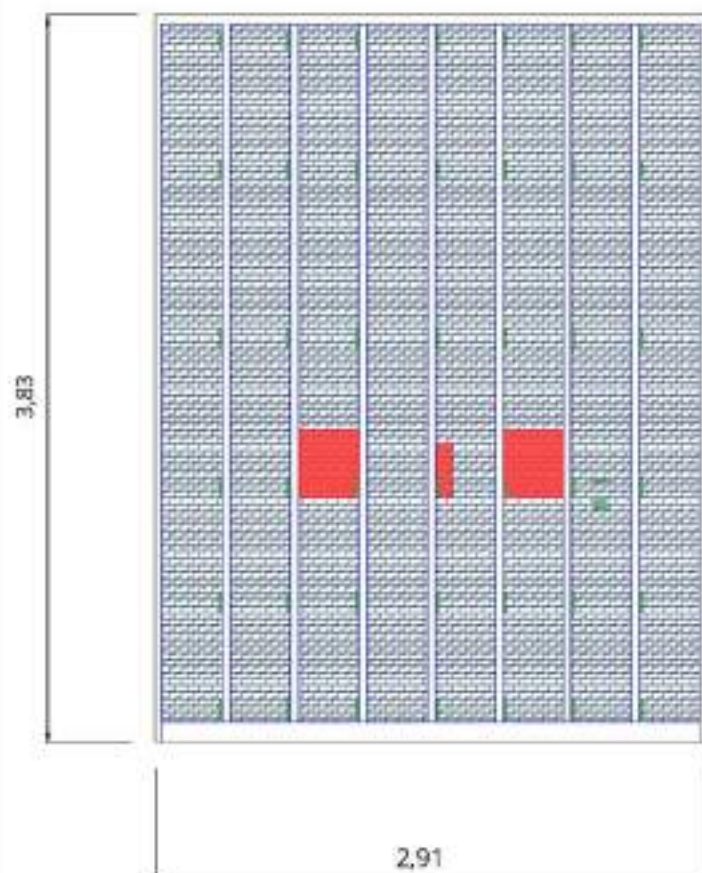
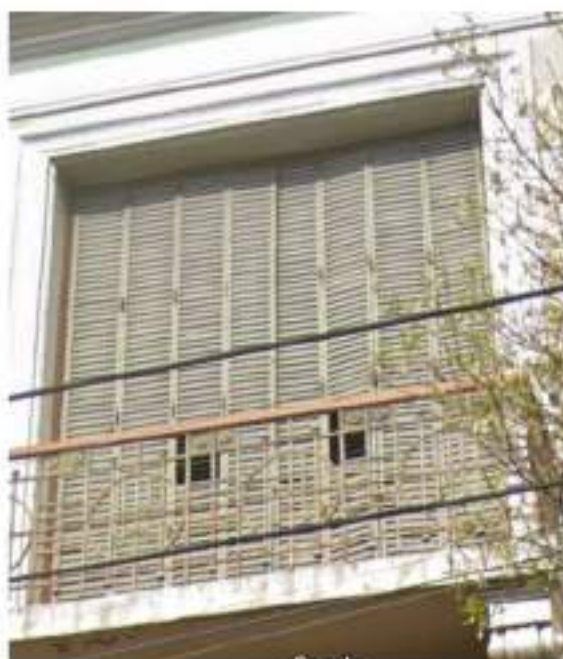
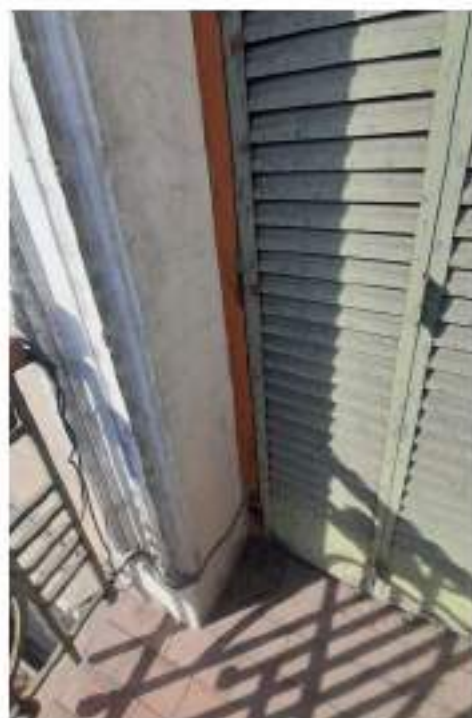
CARPINTERÍA: V1F -13.1 - Fachada

OBSERVACIONES:  
Herraje desprendido. Partes faltantes de paños. Suciedad y presencia de grafitis.

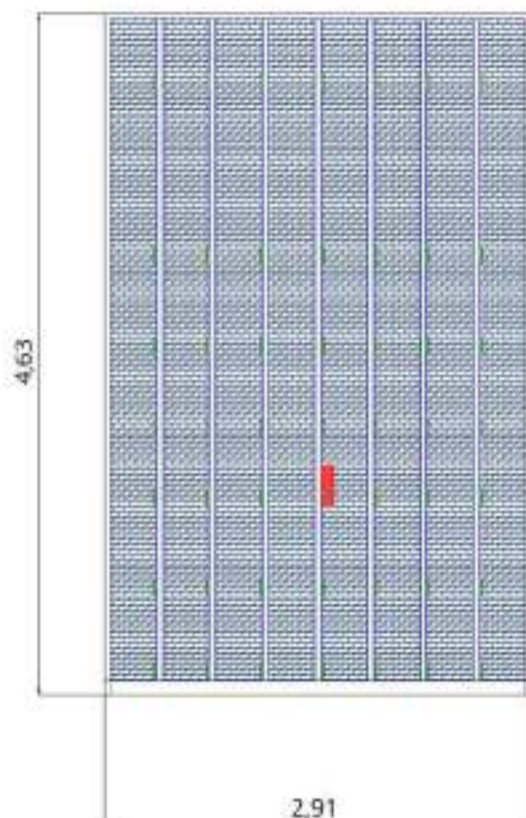
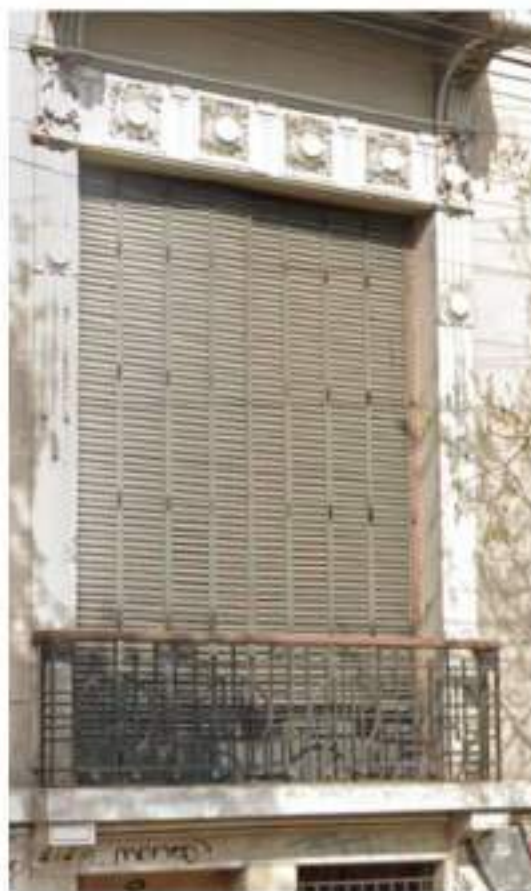
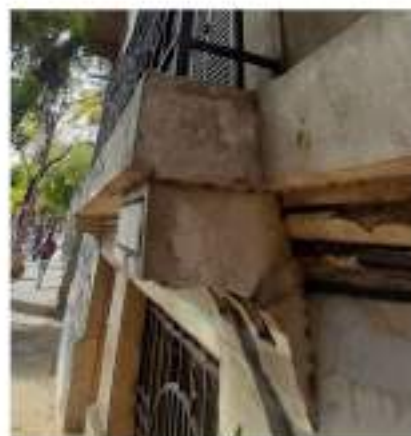
CARPINTERÍA: V1F -13.1 - Fachada

OBSERVACIONES:  
Herraje desprendido. Partes faltantes de paños. Suciedad y presencia de grafitis.

OXIDACIÓN: Bisagras

Desprendimiento

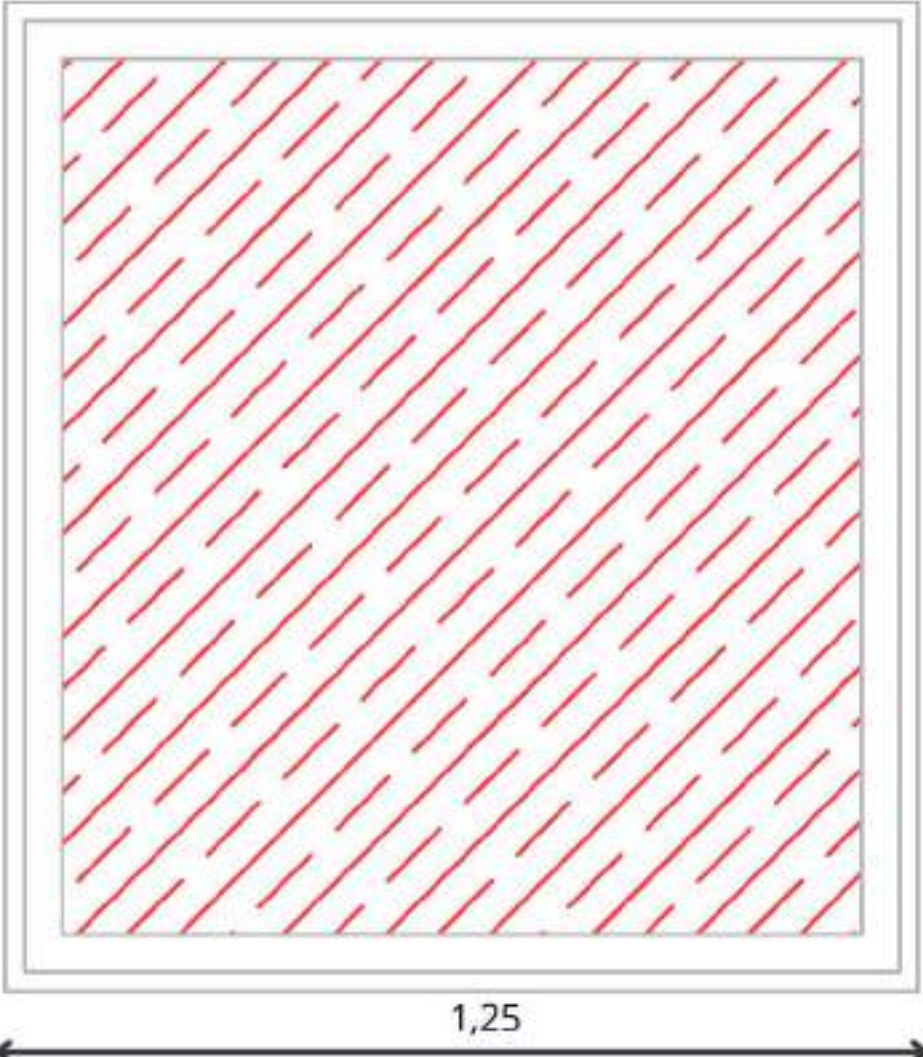
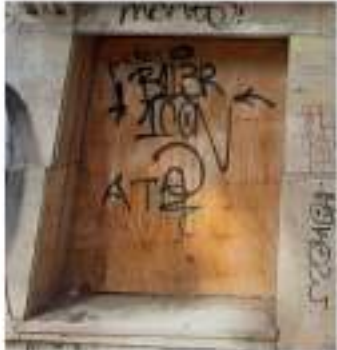
| OBSERVACIONES:<br>Herraje desprendido. Suciedad y presencia de grafitis. | | | | | | | | |
| <div> <div> </div> <div> ALTERACIONES: Alteración de<br/>elementos y reparaciones </div> </div> | | | | | | | | |
| <div> <div> </div> <div> FALTANTES: Reja completa </div> </div> | | | | | | | | |
| <div> <div> </div> <div> VEGETACIÓN </div> </div> | | | | | | | | |

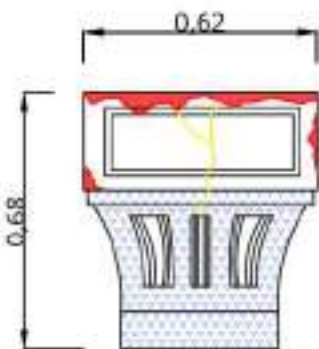
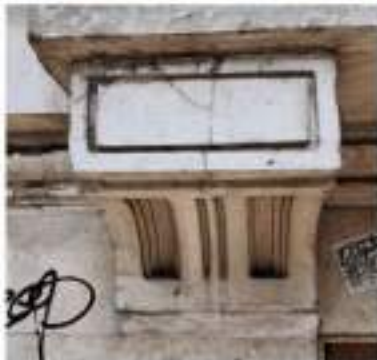
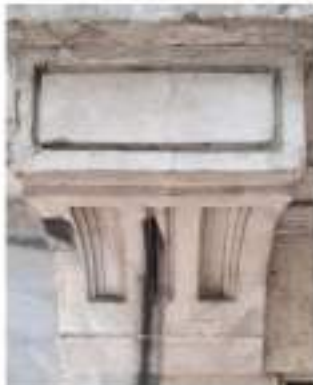
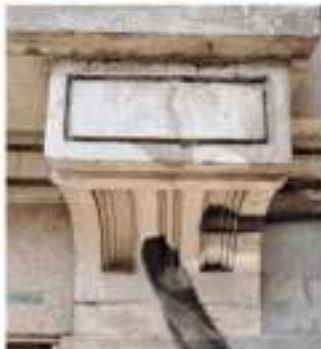
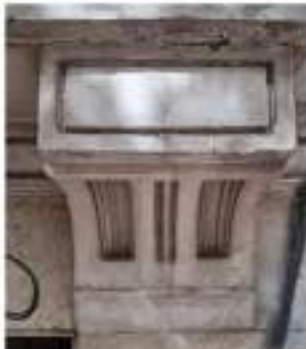
| <div></div> <div></div> <div></div> <div></div> <div><p><b>PATOLOGÍAS</b></p><div> <b>GRIETAS</b></div><div> <b>DESPRENDIMIENTOS</b></div><div> <b>ANTRÓPICAS: GRAFITIS</b></div><div> <b>EROSIÓN ATMOSFÉRICA: Resecamiento</b></div></div> | | | | <div><div>M1</div></div> <div><div>M2</div></div> <div><div>M3</div></div> <div><div>M4</div></div> | | | |

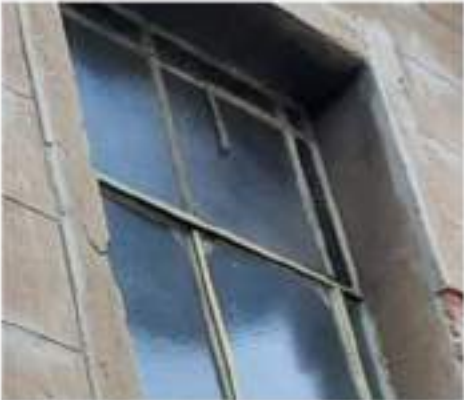
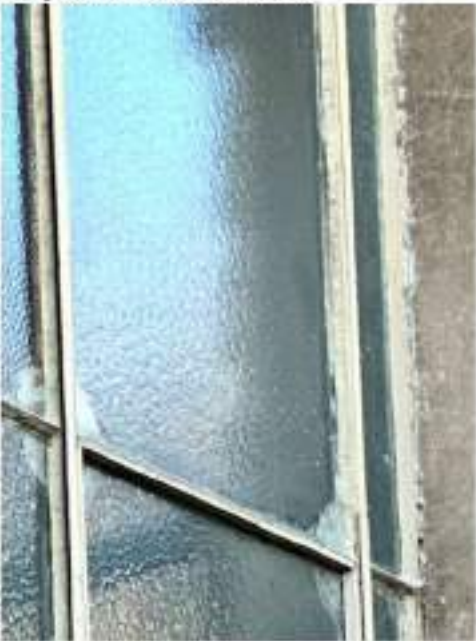
| OBSERVACIONES:<br>En general en buen estado, tiene masilla salida y madera agrietada. | | | | | | | | |
| <div>VISTA EXTERIOR</div> <div></div> | | | | | | <div>Patologías:</div> <div> Erosión Atmosférica (ressecamiento).</div> <div> Desprendimiento de la masilla.</div> <div>FOTOGRAFÍAS</div> <div>Vista</div> <div></div> <div>Desprendimiento de masilla</div> <div></div> | | |

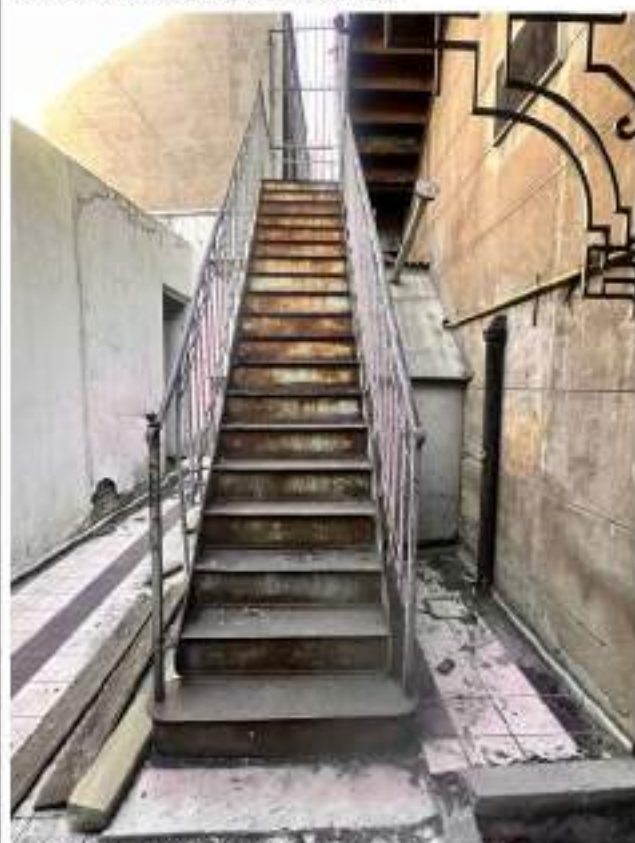
VISTA FRONTAL 1ER TRAMO

**OBSERVACIONES:** ESTADO GENERAL, REGULAR, SIGUE CUMPLIENDO SU FUNCIÓN. SE OBSERVA OXIDACIÓN EN GRAN PARTE DE LA ESTRUCTURA Y CORROSIÓN EN PEQUEÑAS ZONAS DEL DESCANSO Y UNA HUELLA. SE OBSERVAN PIEZAS FALTANTES.

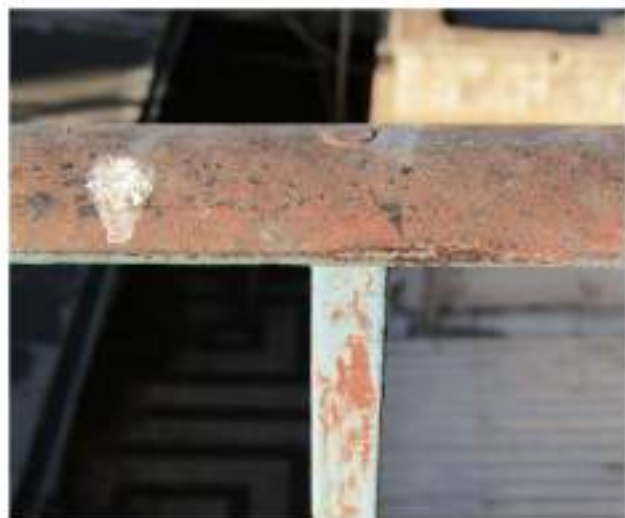
DETALLE OXIDACIÓN DE BARANDA

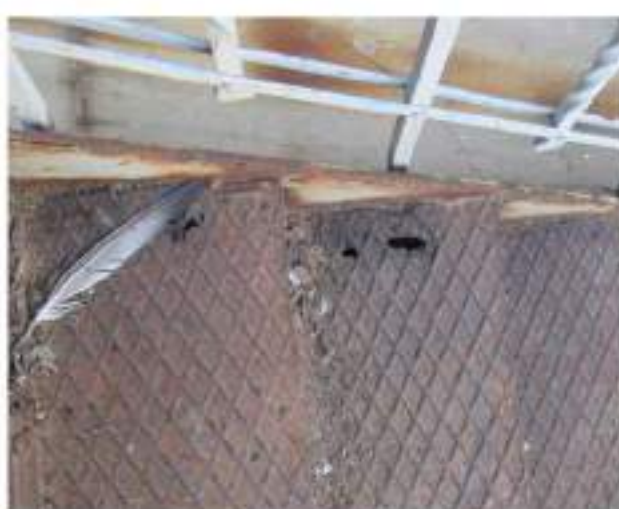
DETALLE CORROSIÓN Y SUCIEDAD  
2DO TRAMO

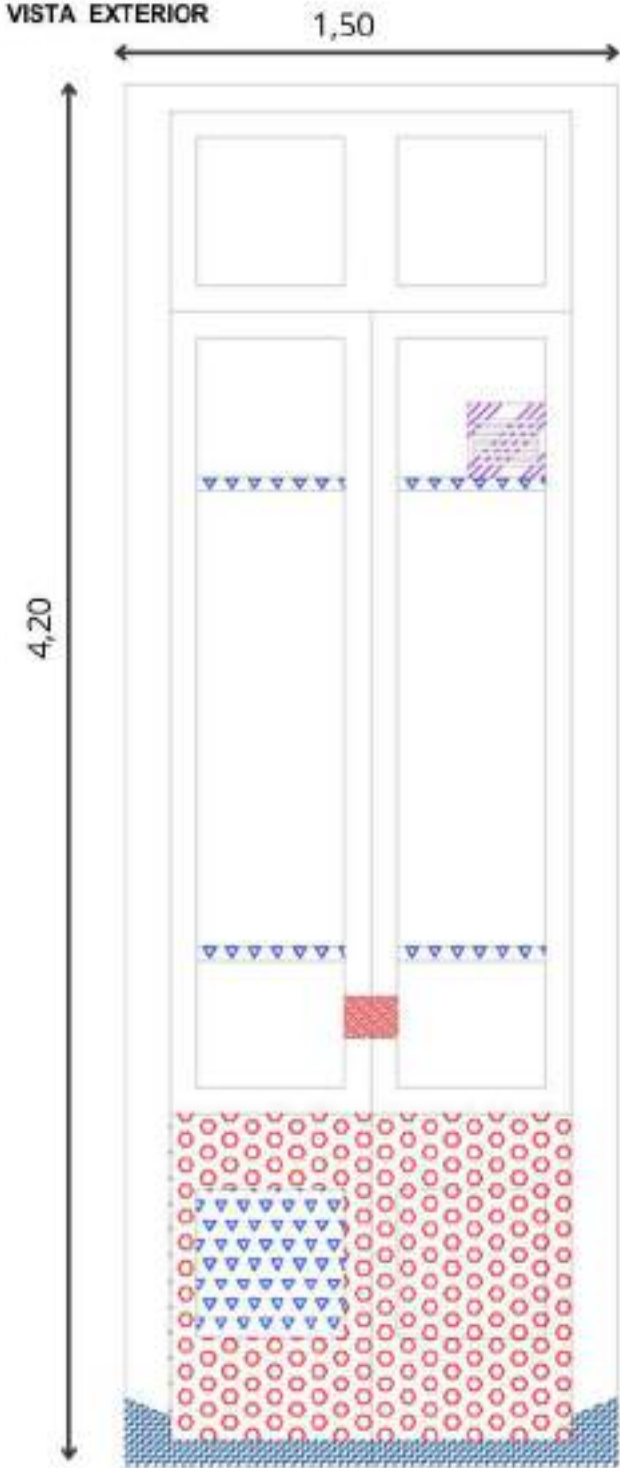
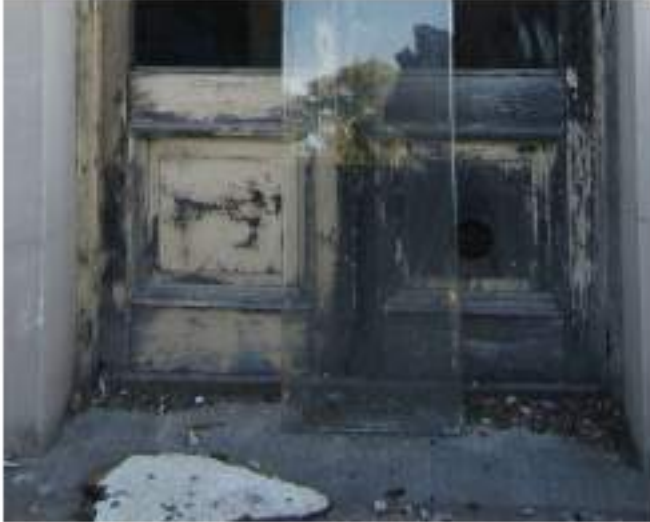
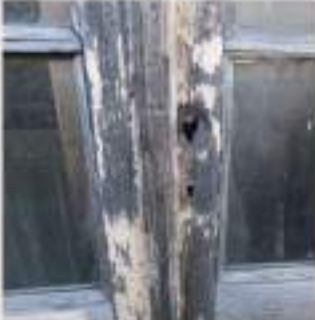
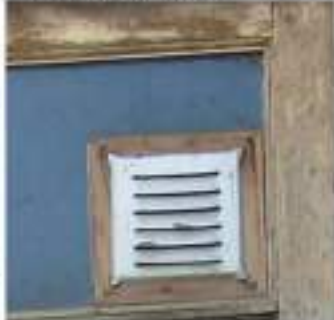
| OBSERVACIONES:<br>La puerta se encuentra deteriorada por la exposición al clima, se observa desprendimiento de la pintura en la madera y agrietamiento, los vidrios se encuentran en buen estado. | | | | | | | |
| <b>VISTA EXTERIOR</b><br> | | | | <b>Patologías:</b> <ul style="list-style-type: none"> <li> Desprendimiento de la pintura</li> <li> Suciedad</li> <li> Erosión Atmosférica (ressecamiento), en toda la puerta.</li> <li> Humedad de filtración</li> <li> Faltantes : picaporte</li> <li> Alteración de elementos / reparaciones:<br/> La puerta presenta una reja de ventilación reglamentaria incorporada en el vidrio, aparentemente añadida con posterioridad como modificación para cumplir con normas vigentes o mejorar la ventilación del ambiente. </li> </ul> | | | |
| <b>Faltante picaporte</b> | | | | | | | |

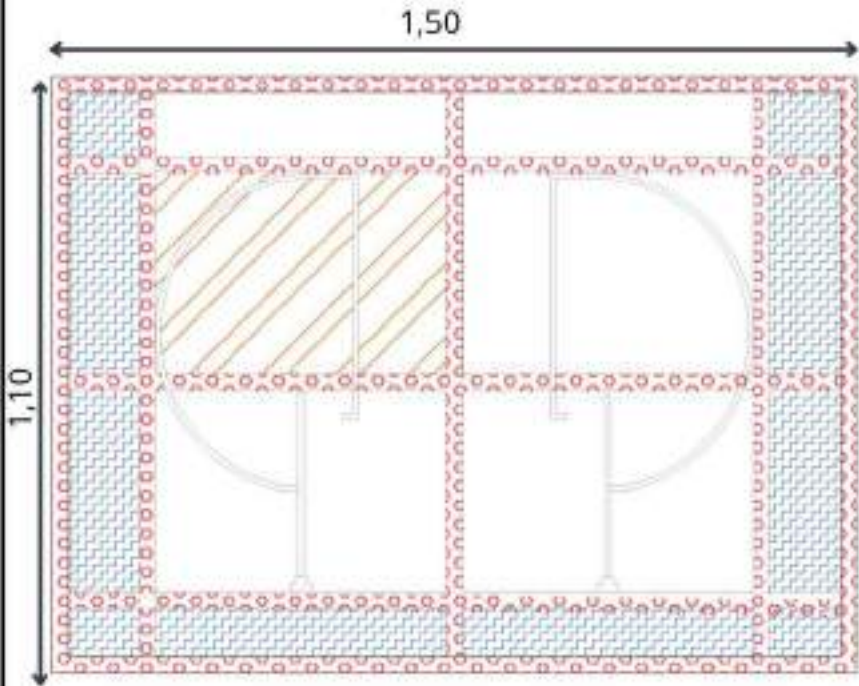
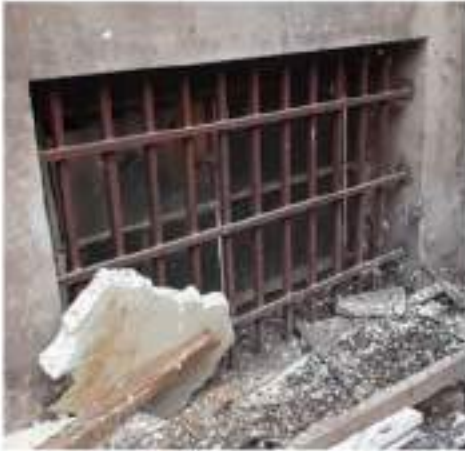
| OBSERVACIONES:<br>Se observa desprendimiento de la pintura en marcos, los vidrios en su mayoría están en buen estado. | | | | | | Sub | Local:<br>Contrafachada | Cant: 2 |

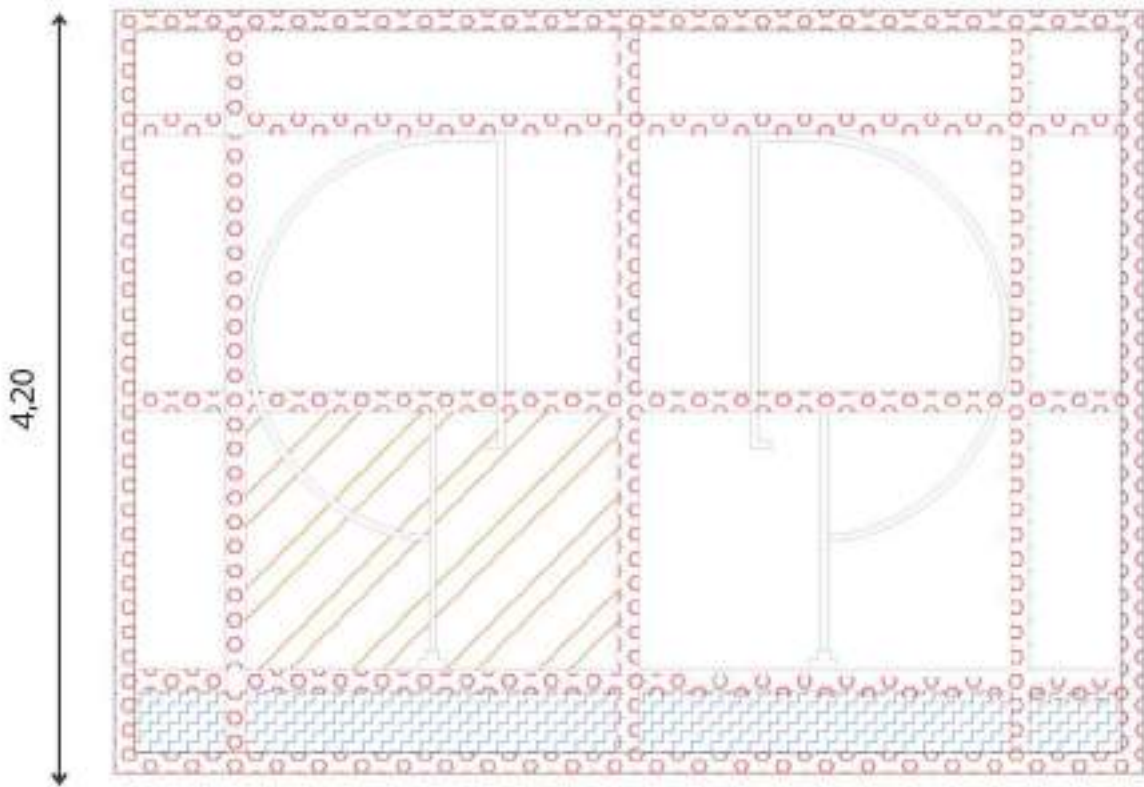
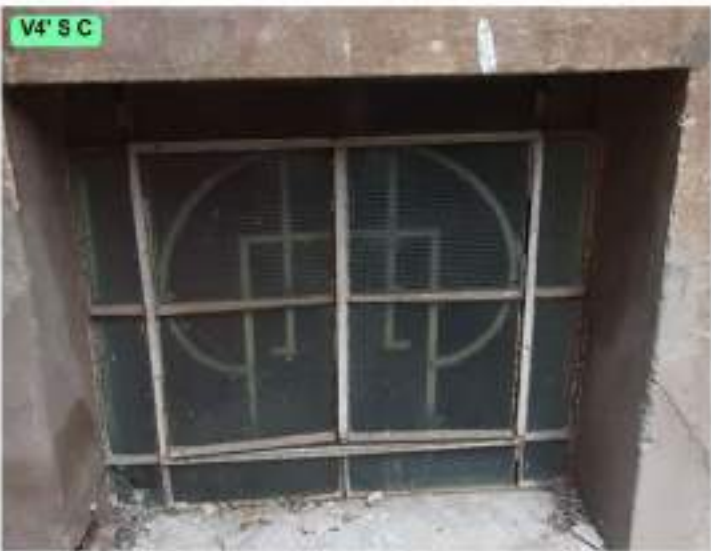
| Desprendimiento de la masilla y pintura | | | | | | |
| Oxidación | | | | | | |

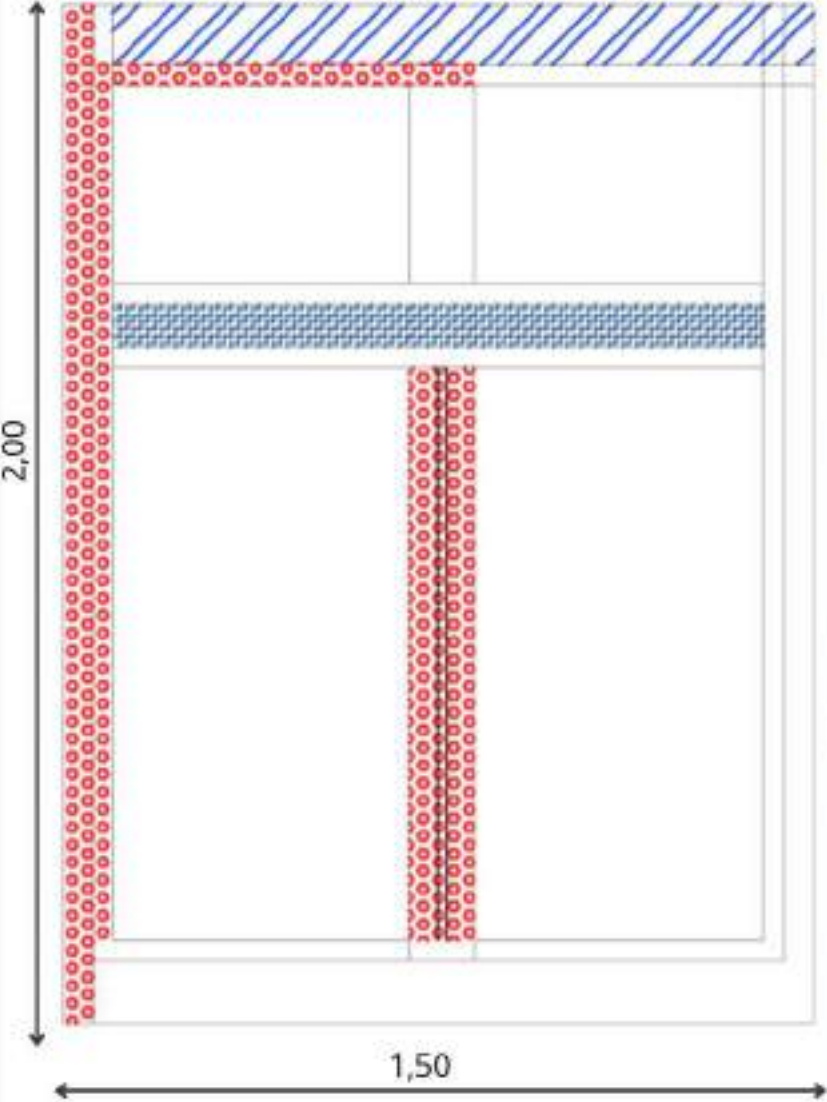
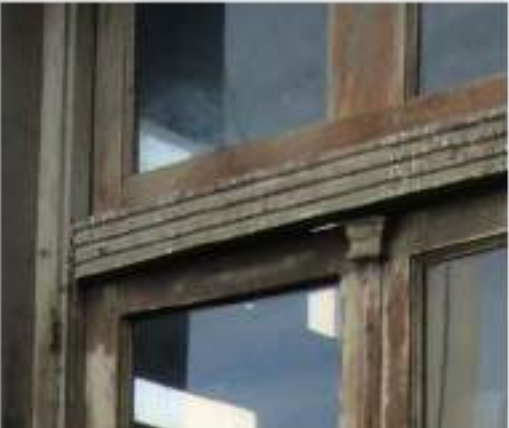
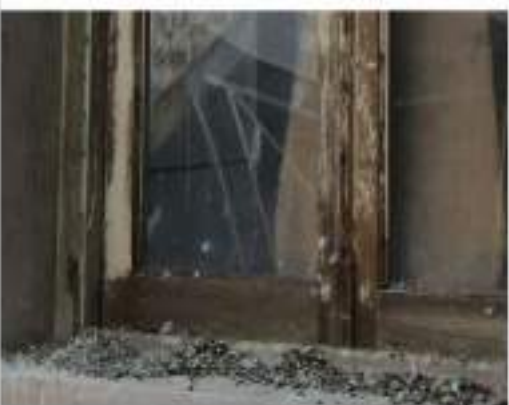
| OBSERVACIONES:<br>se observa desprendimiento de la pintura en la madera y agrietamiento, los vidrios se encuentran en buen estado. | | | | | | | | |
| | | | | | | Desprendimiento de la masilla y pintura | | |
| | | | | | | Suciedad -Por toda la ventana | | |
| | | | | | | Erosión Atmosférica (resecamiento), Por toda la ventana | | |
| | | | | | | Humedad de filtración- | | |

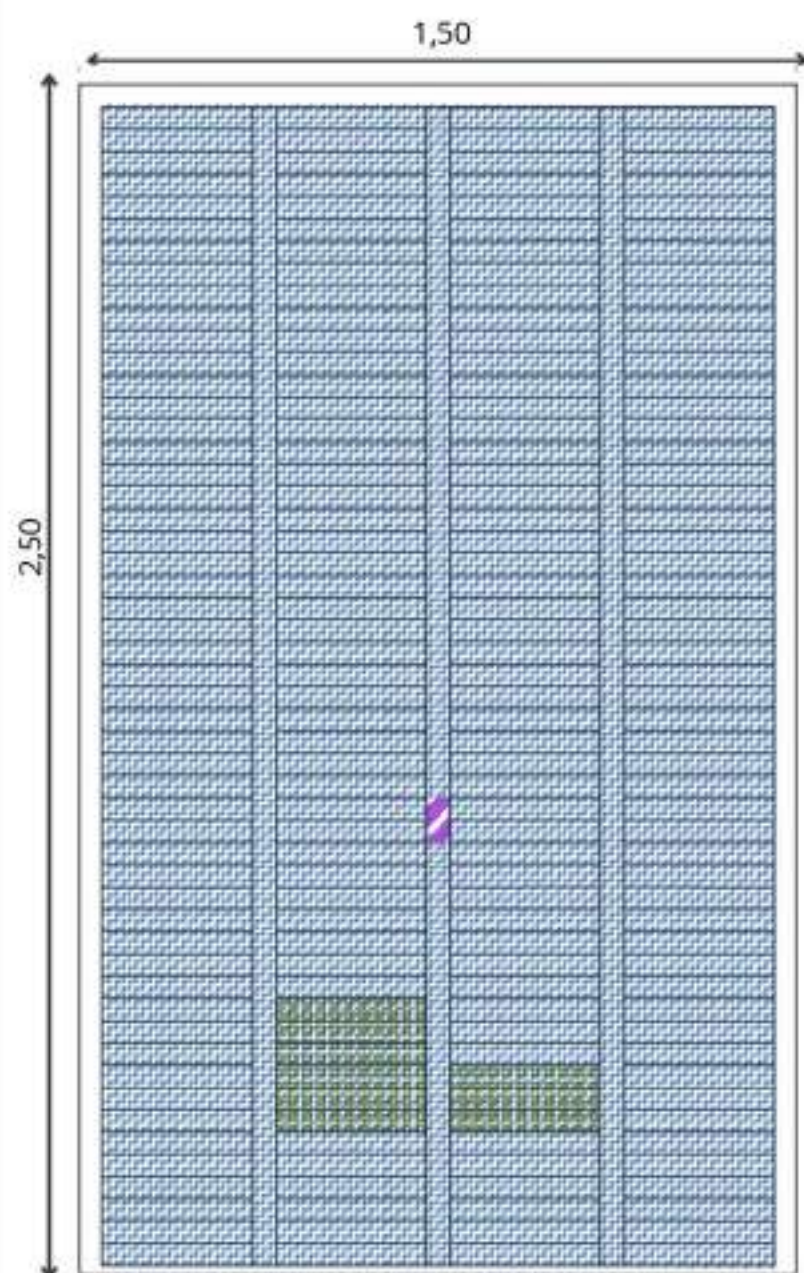
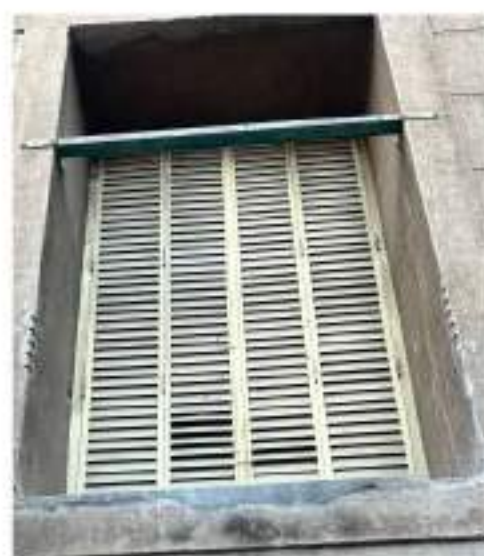
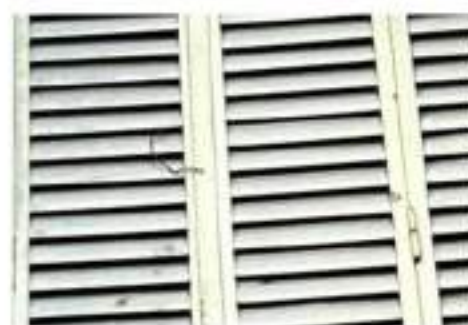
La ventana se encuentra en buen estado, posee persianas la mayoría en buen estado

**Alteración de elementos / reparaciones:**  
al estar roto usaron alambre para cerrar las persianas.

Suciedad

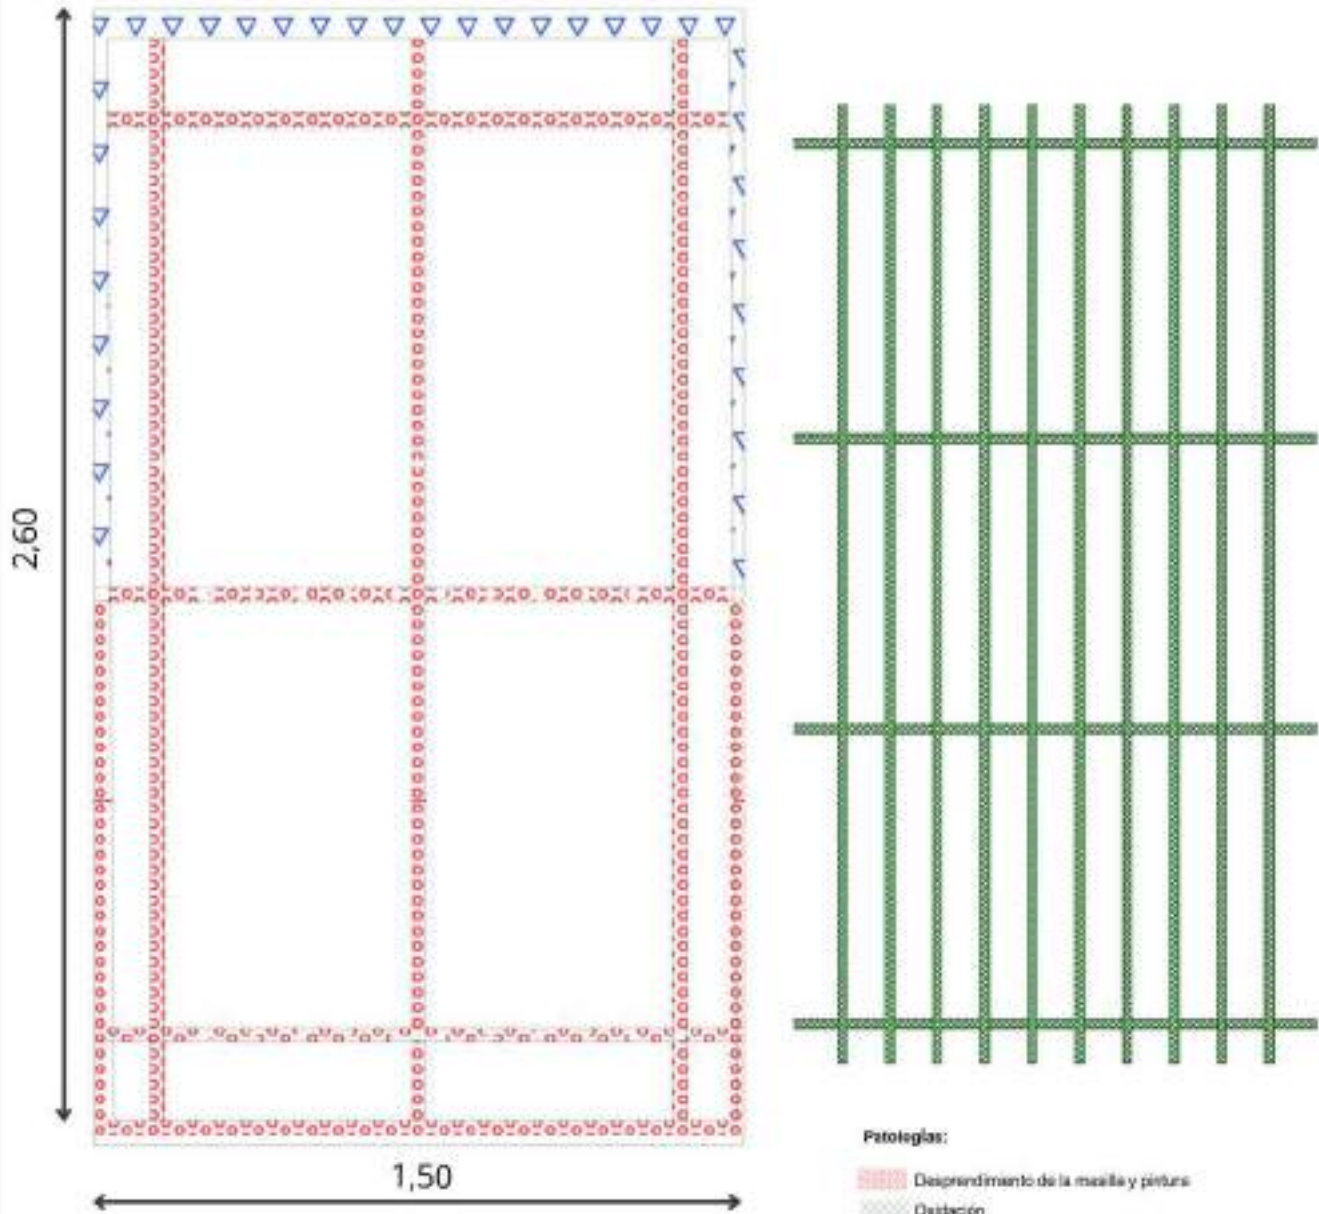
| OBSERVACIONES:<br>La ventana se encuentra en buen estado, | | | | | | Planta<br>Baja | | Local:<br>Contrafachada | | Cant: 1 | | | |
