# ENTRE LA HISTORIA Y LA INNOVACIÓN: DIAGNÓSTICO PATRIMONIAL Y ENFOQUES DE INTERVENCIÓN PARA LA CASA BOMBAL DE MENDOZA, EX ESCUELA DE MÚSICA-UNCUYO

**Cátedra:** Intervención del Patrimonio, FING UNCUIYO

**Año:** 2025

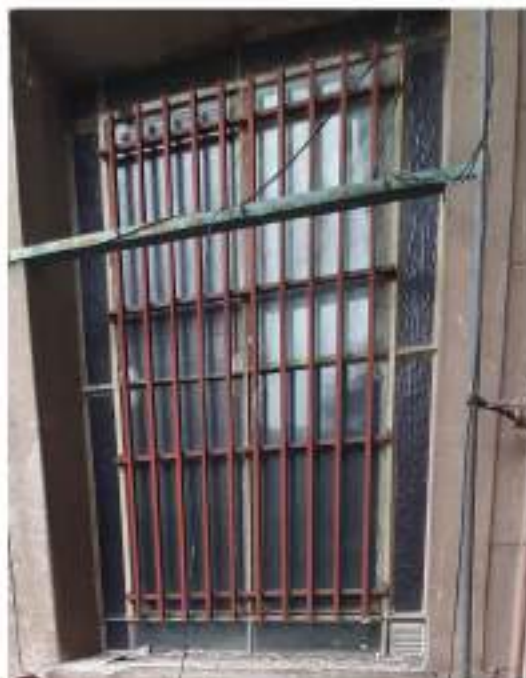
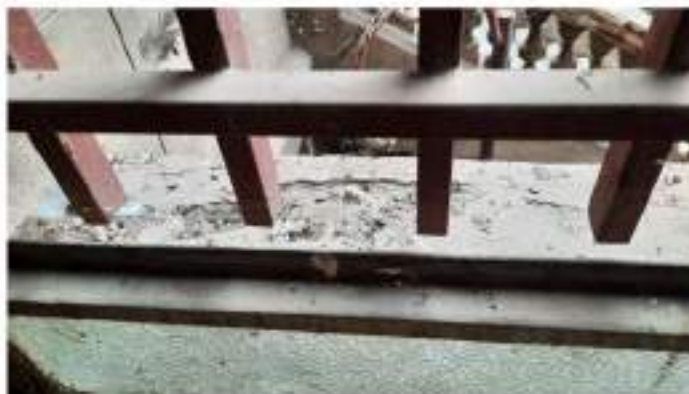
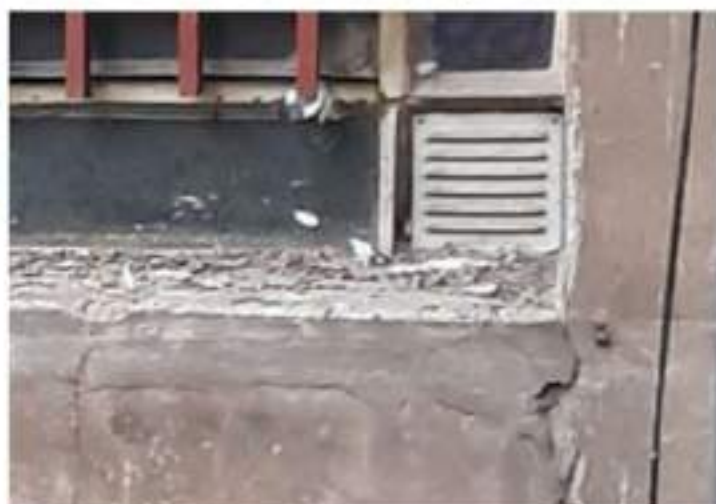
La ventana se encuentra en buen estado.

Alteración de elementos / reparaciones

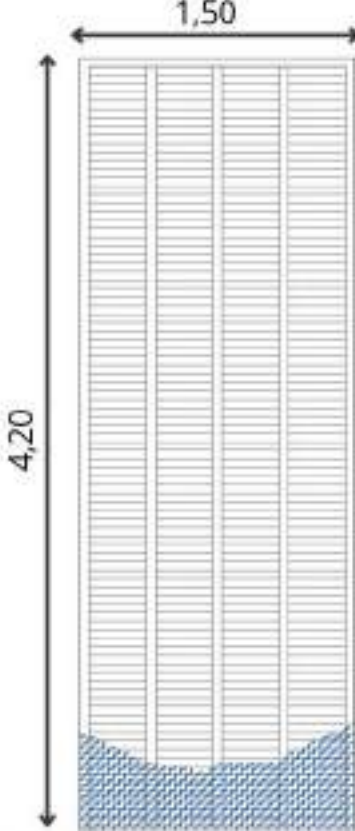
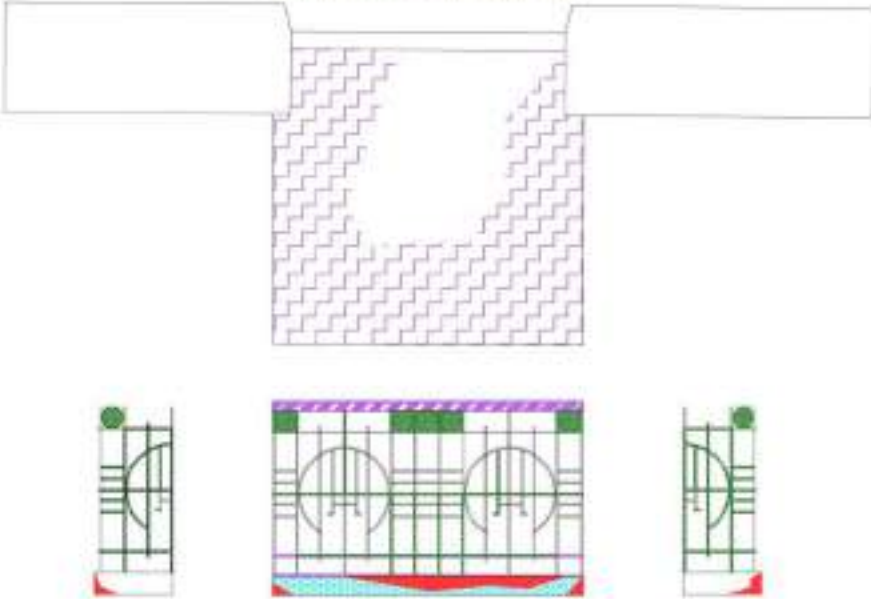
| OBSERVACIONES:<br>Desechos de animales en la mayor parte del balcón<br>Herrajes completos oxidados - mansilla salida. Carpintería con suciedad parcial | | | | | | |
| <div> <div> <b>VISTA EXTERIOR</b><br/> PATOLOGÍAS <ul style="list-style-type: none"> <li> PATOLOGÍA FÍSICA: HUMEDAD DE CONDENSACIÓN</li> <li> PATOLOGÍA ANTRÓPICA: DESECHOS</li> <li> PATOLOGÍA QUÍMICA: OXIDACIÓN</li> <li> PATOLOGÍA MECÁNICA: DESPRENDIMIENTO</li> <li> PATOLOGÍA FÍSICA: SUCIEDAD</li> <li> PATOLOGÍA ANTRÓPICA: ALTERACIÓN</li> </ul> </div> <div> </div> <div> </div> </div> | | | | | | |

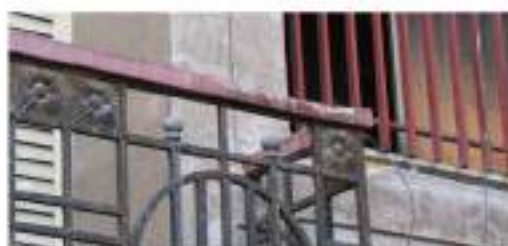
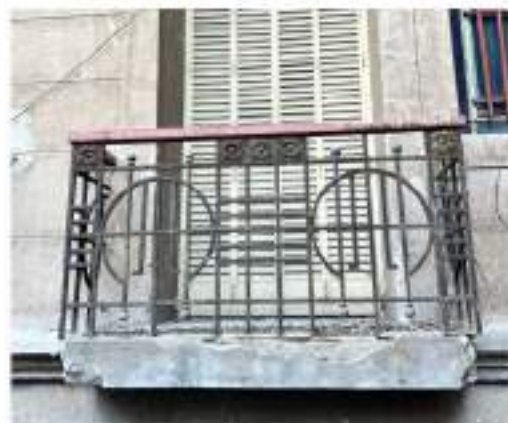
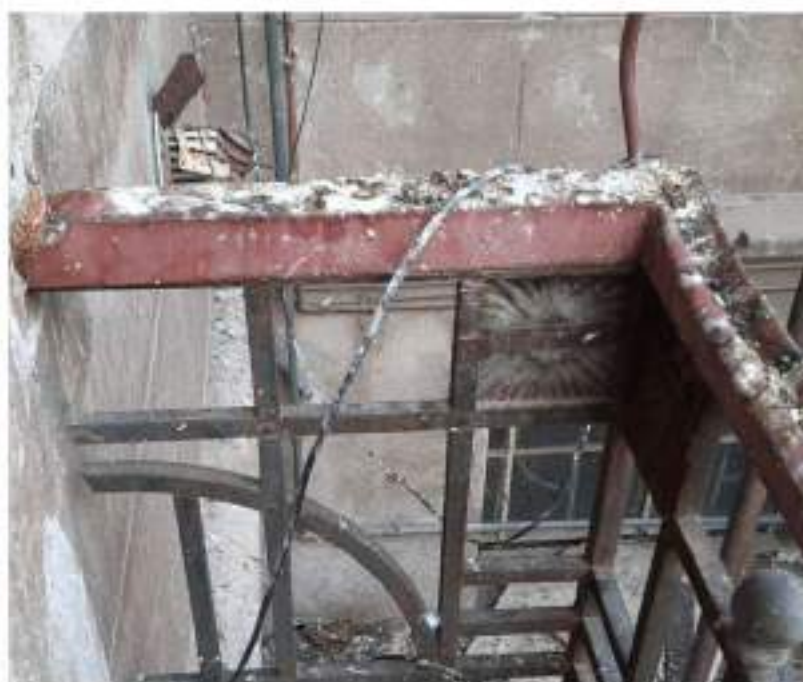
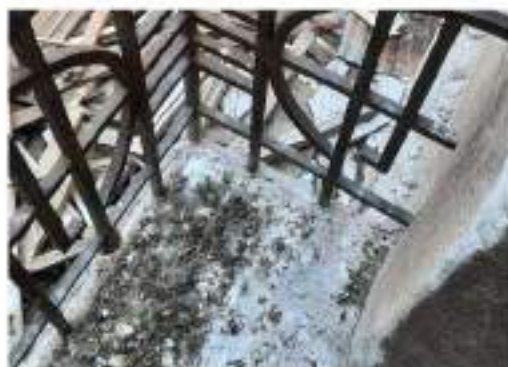
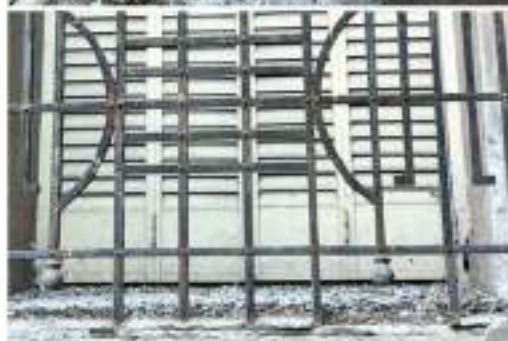
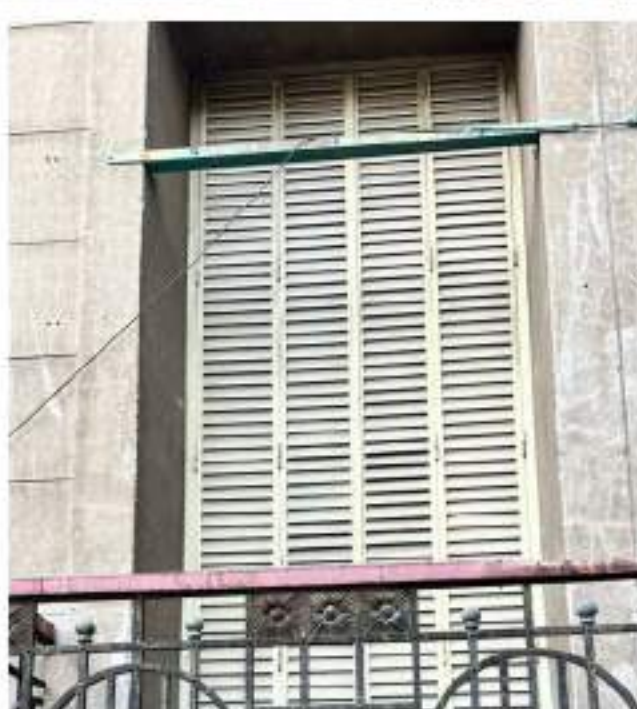
Desechos de animales en la mayor parte del balcón

Herrajes completos oxidados - mansilla salida. Carpintería con suciedad parcial

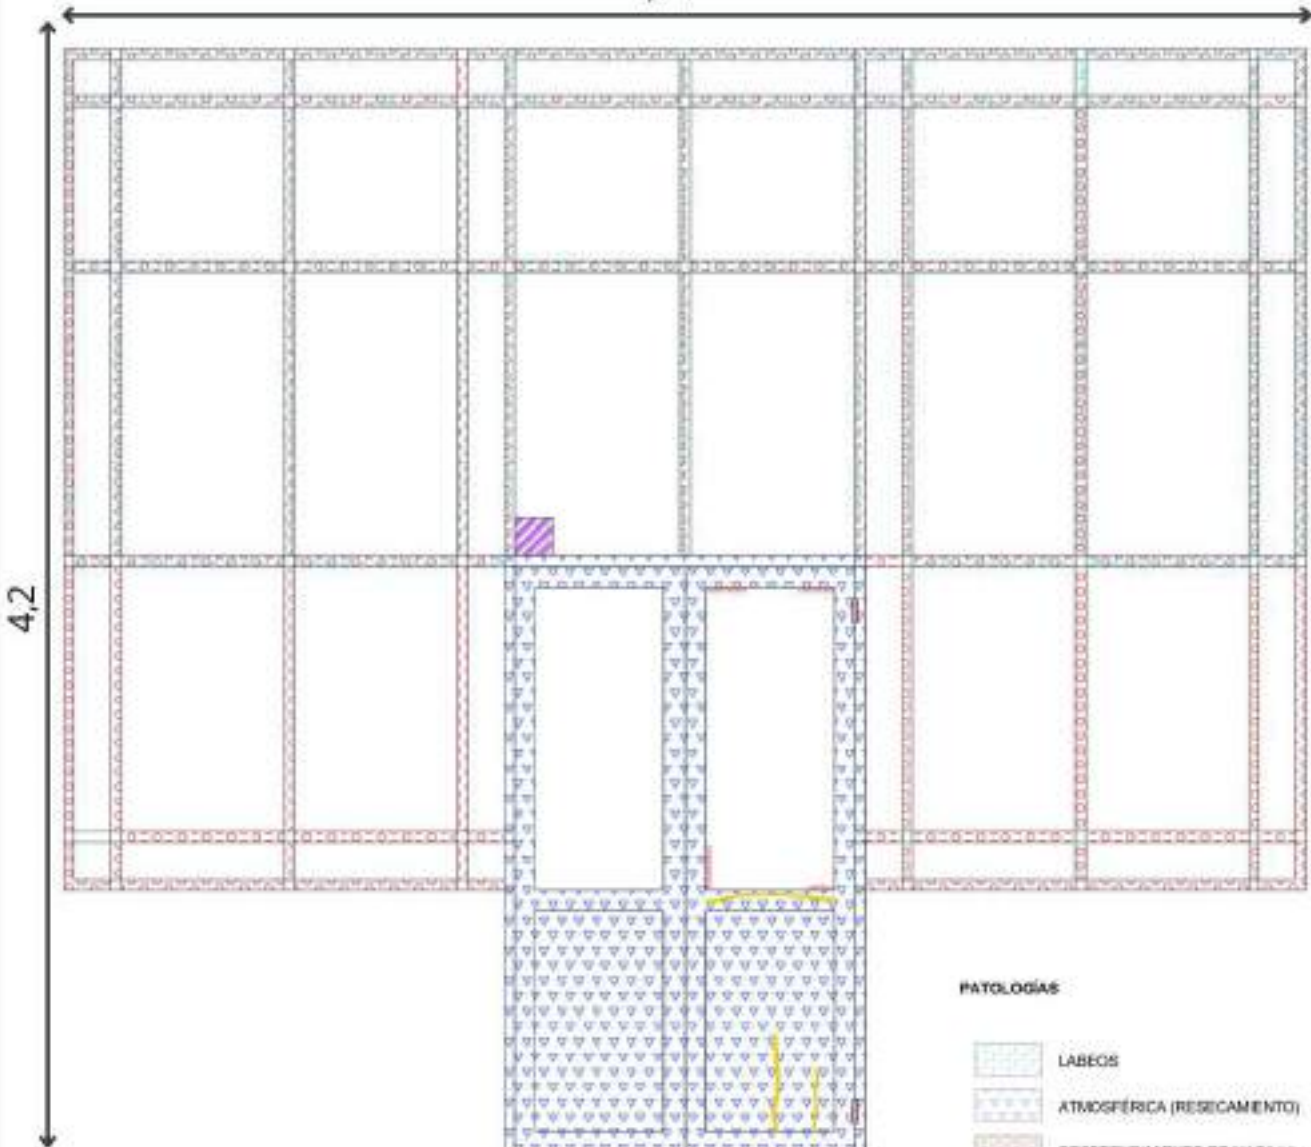
| <b>OBSERVACIONES:</b><br>La puerta-ventana presenta diversas patologías asociadas al deterioro por resequeidad y falta de mantenimiento: bisagras desprendidas y oxidadas, herrajes corroidos, masilla salida y madera agrietada. | | | | | | | | |
| <div style="text-align: center; margin-bottom: 10px;">4,74</div> <div style="display: flex; justify-content: space-between; align-items: center;"> <div style="writing-mode: vertical-rl; transform: rotate(180deg);">4,2</div> <div style="margin-left: auto;"> <b>PATOLOGÍAS</b> <ul style="list-style-type: none"> <li> LABEOS</li> <li> ATMOSFÉRICA (RESECAMIENTO)</li> <li> DESPRENDIMIENTO DE MASILLA</li> <li> FALTANTES</li> <li> ALTERACIÓN DE ELEMENTOS</li> <li> FISURAS</li> </ul> </div> </div> | | | | | | | | |

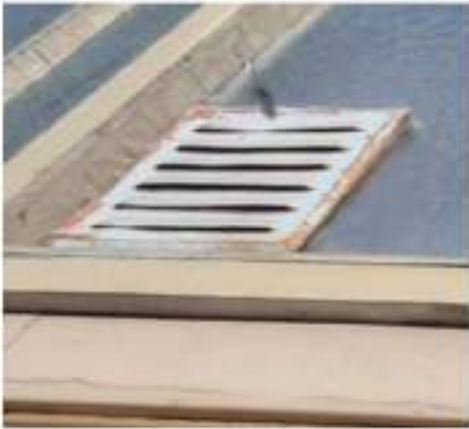
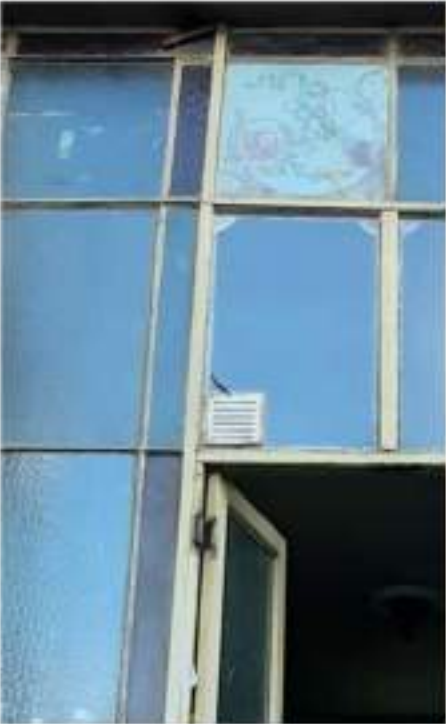
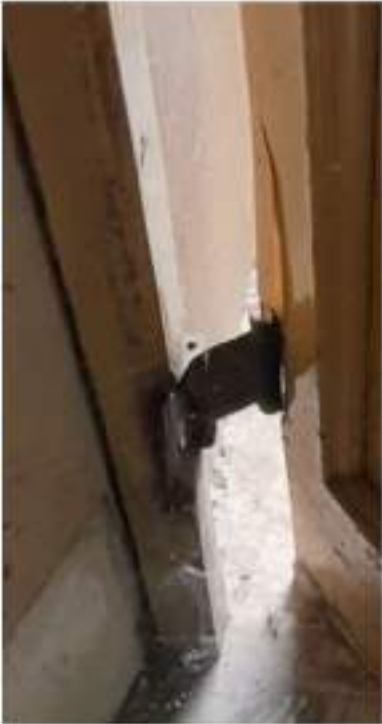
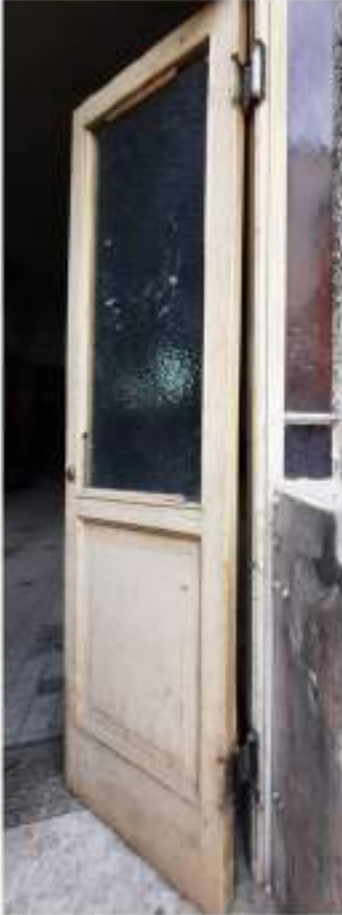
| <b>OBSERVACIONES:</b><br>La puerta-ventana presenta diversas patologías asociadas al deterioro por resequedad y falta de mantenimiento: bisagras desprendidas y oxidadas, herrajes corroidos, masilla salida y madera agrietada. | | | | | | | | |
| <b>Vista</b><br> | | | | <b>Incorporación de rejilla de ventilación</b><br> | | | | |
| <b>Bisagras desprendidas</b><br> | | | | | | | | |

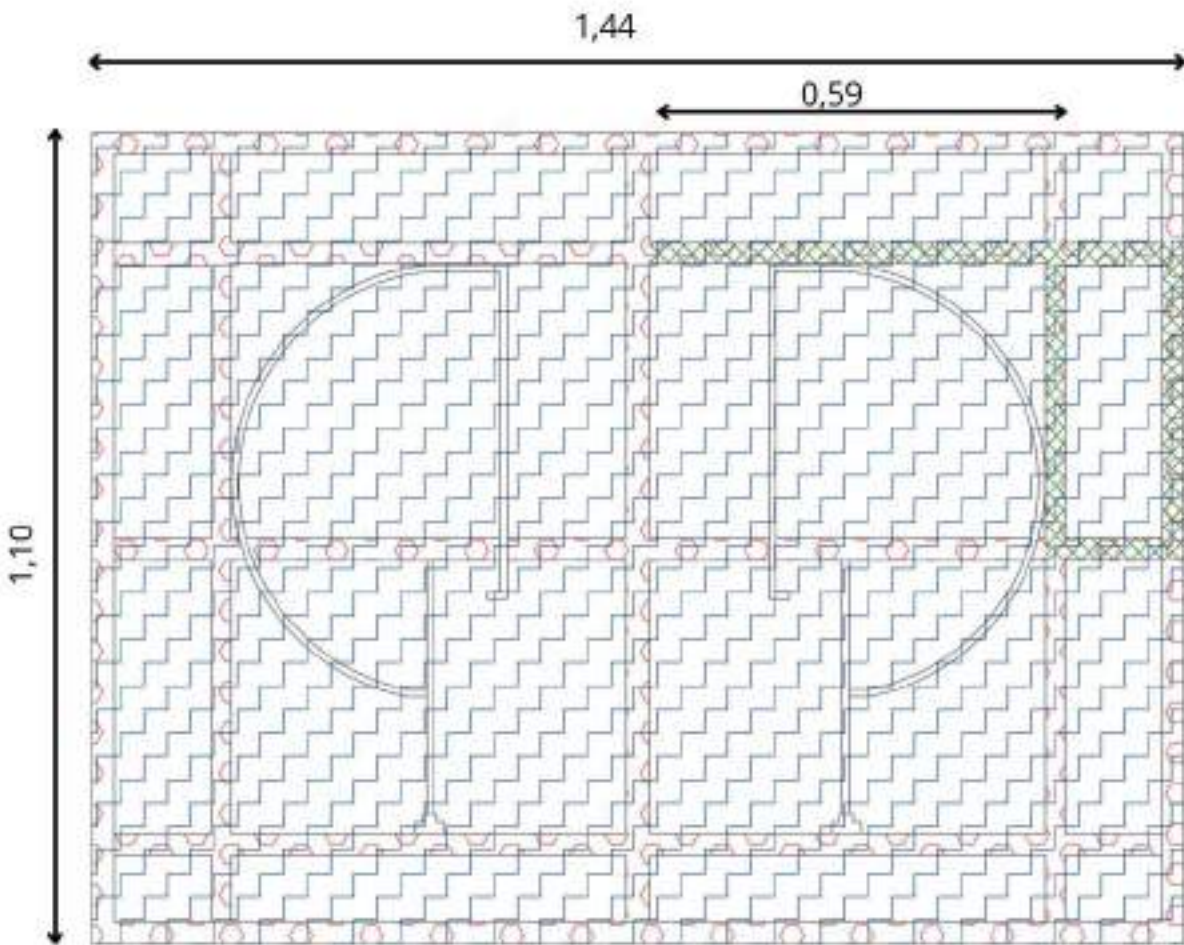
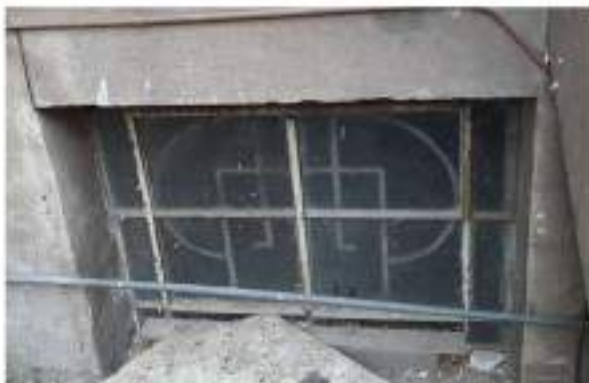
| OBSERVACIONES:<br>Bisagras desprendidas oxidados<br>Herrajes completos oxidados - mansilla desprendida . | | | | | | | |

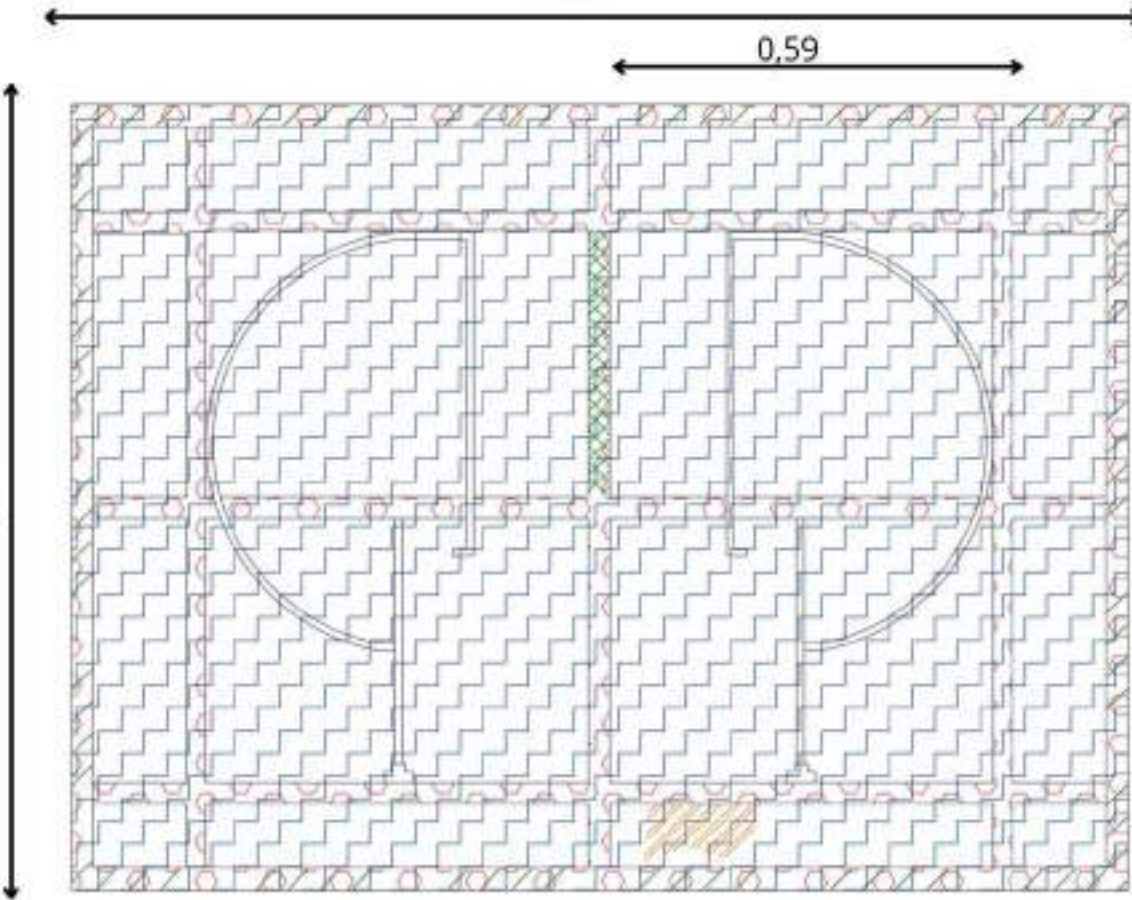
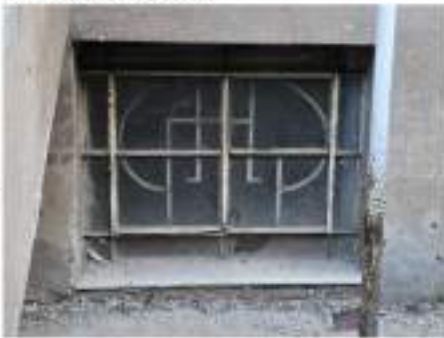
| OBSERVACIONES:<br>Bisagras desprendidas oxidados<br>Herrajes completos oxidados - mansilla desprendida y vidrio roto | | | | | | | |

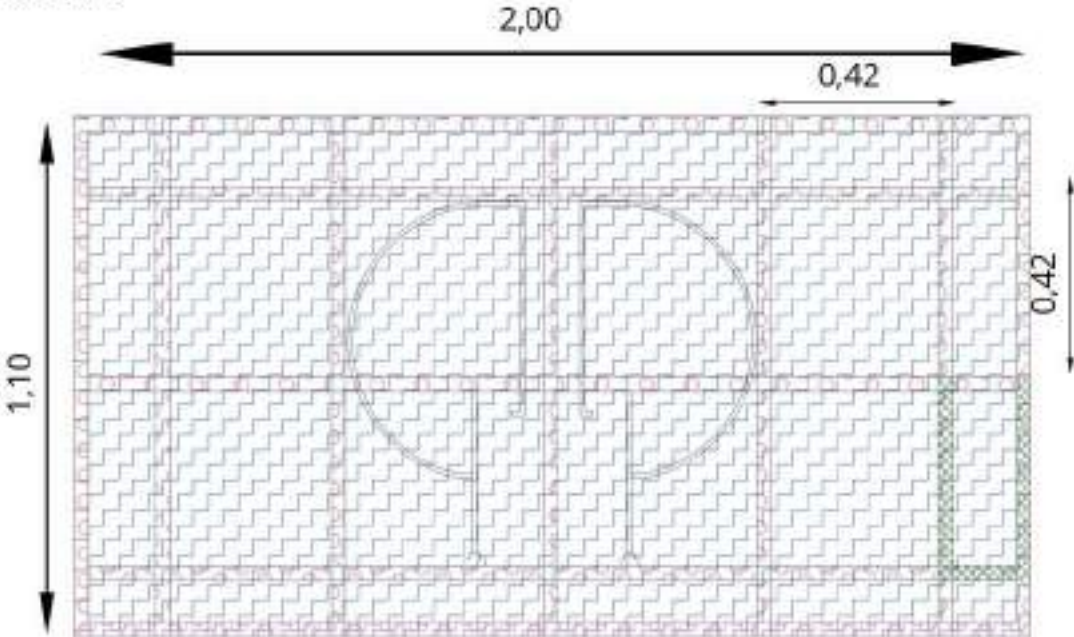
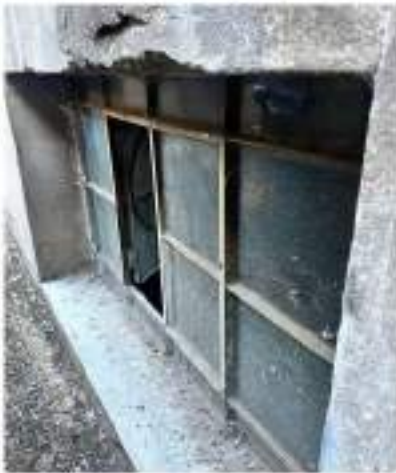
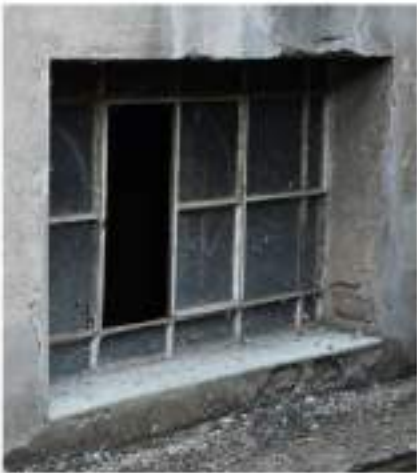
| OBSERVACIONES:<br>Bisagras desprendidas oxidados<br>Herrajes completos oxidados - mansilla desprendida . | | | | | | | |
| Exterior ventana V2SC | | | | Interior ventana V2SC | | | |

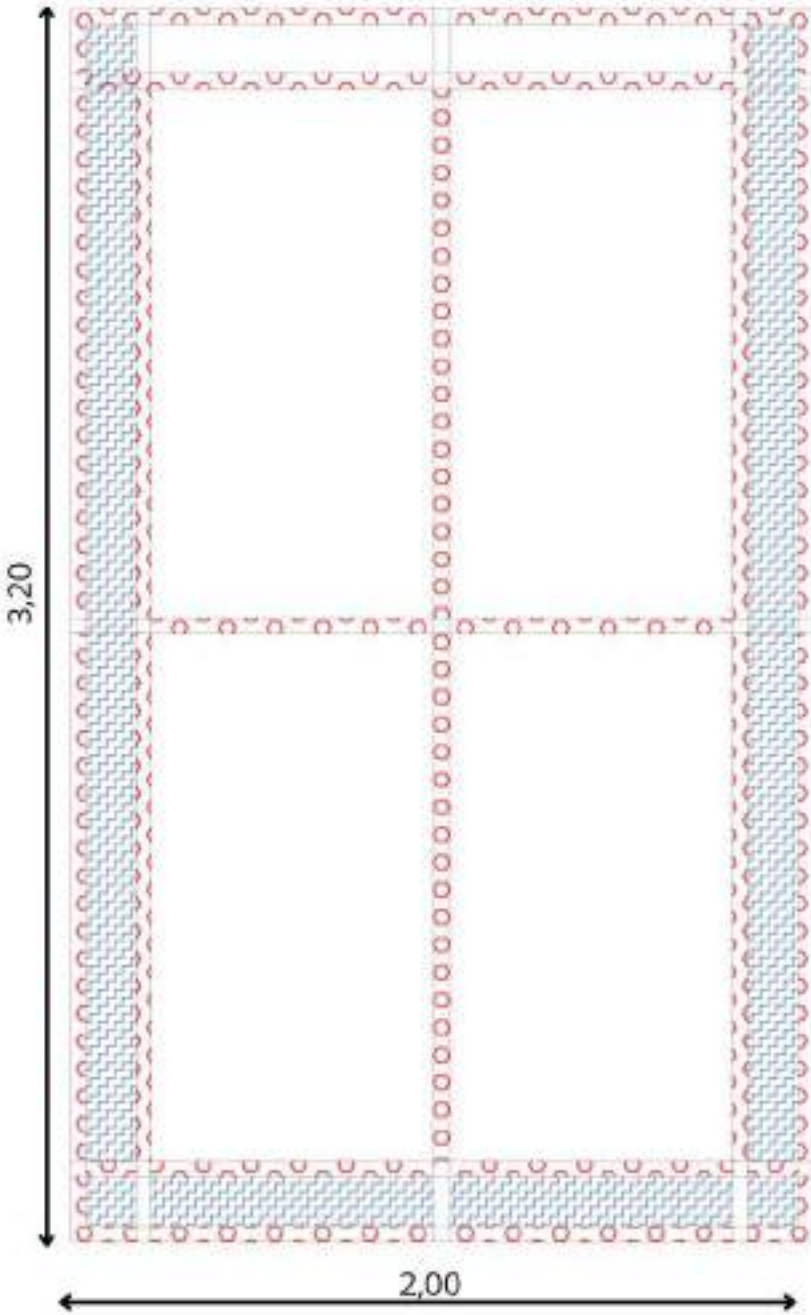
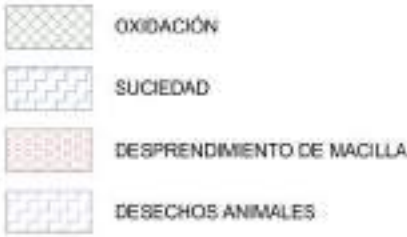
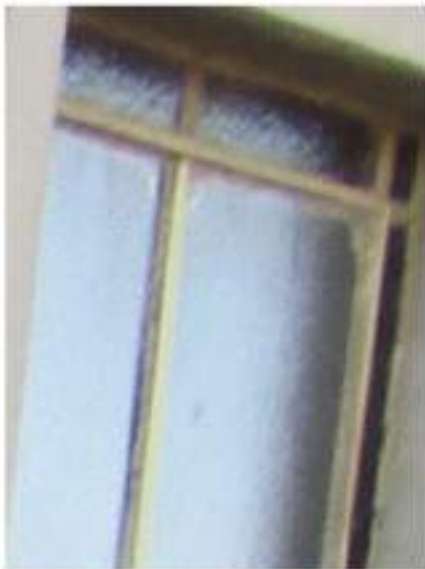
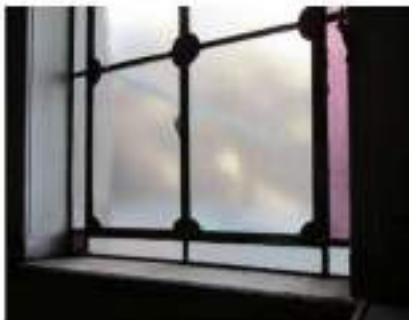
| OBSERVACIONES:<br>Herrajes completos oxidados - mansilla desprendida . | | | | | | | |

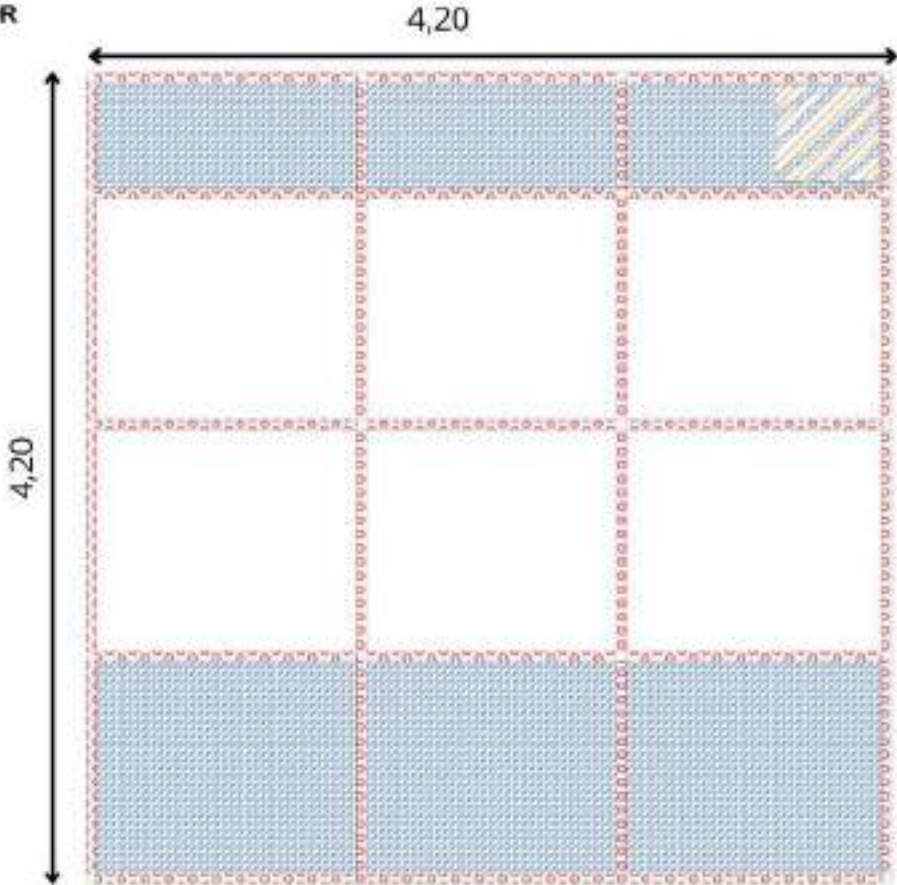
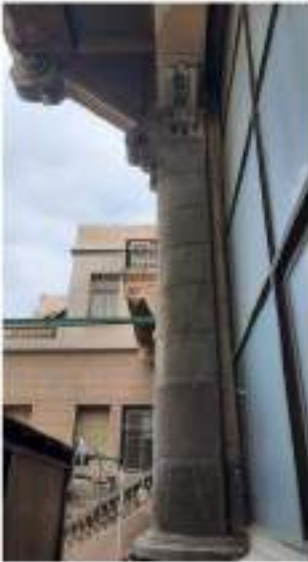
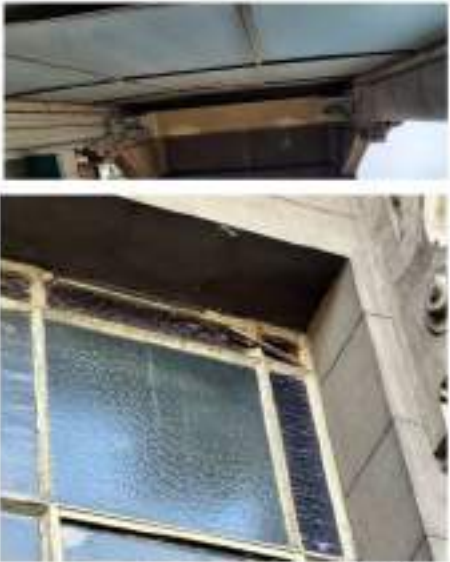
| OBSERVACIONES:<br>Herrajes completos oxidados - mansilla desprendida . | | | | | | | |

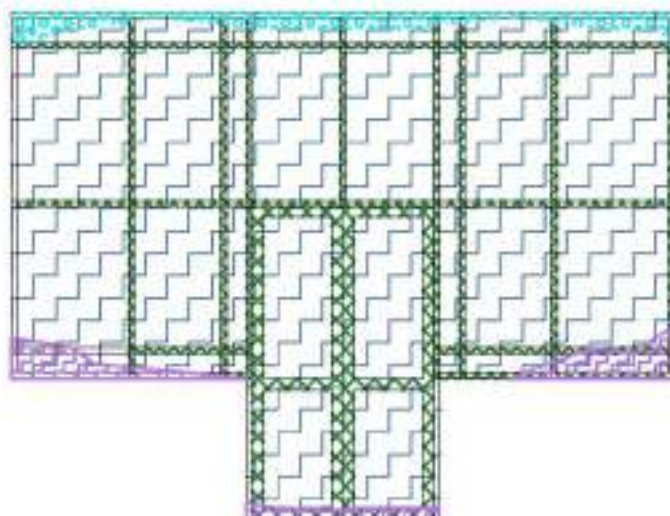
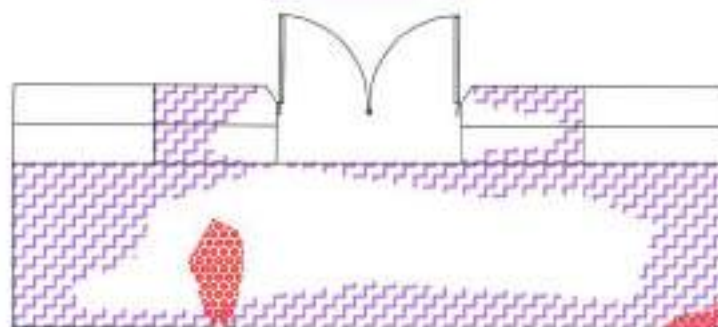
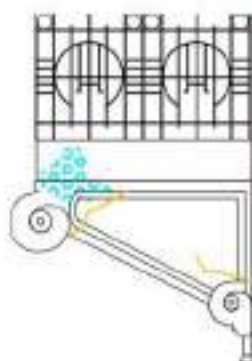
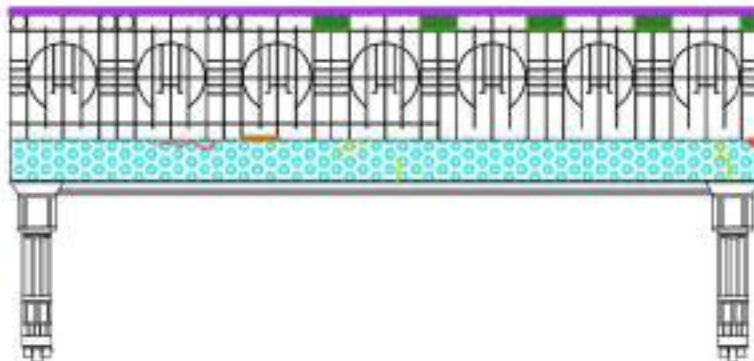
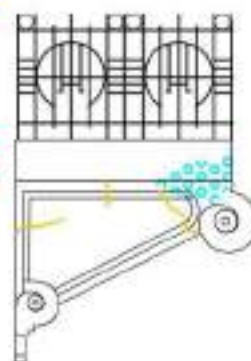
- PATOLOGÍA FÍSICA: HUMEDAD DE CONDENSACIÓN
- PATOLOGÍA ANTRÓPICA: DESECHOS
- PATOLOGÍA QUÍMICA: OXIDACIÓN
- PATOLOGÍA MECÁNICA: DESPRENDIMIENTO
- PATOLOGÍA FÍSICA: SUCIEDAD
- PATOLOGÍA ANTRÓPICA: ALTERACIÓN

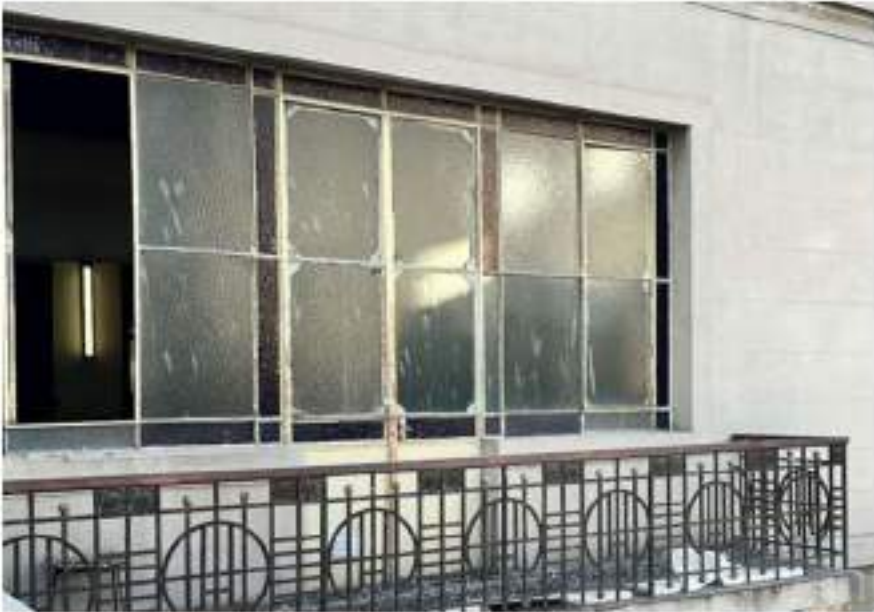
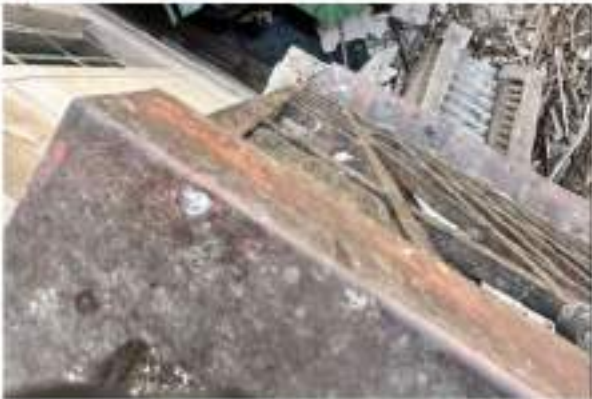
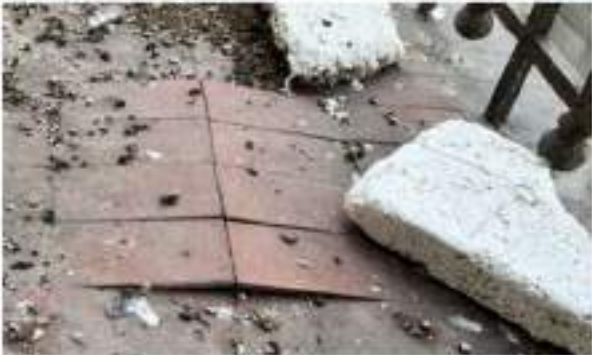
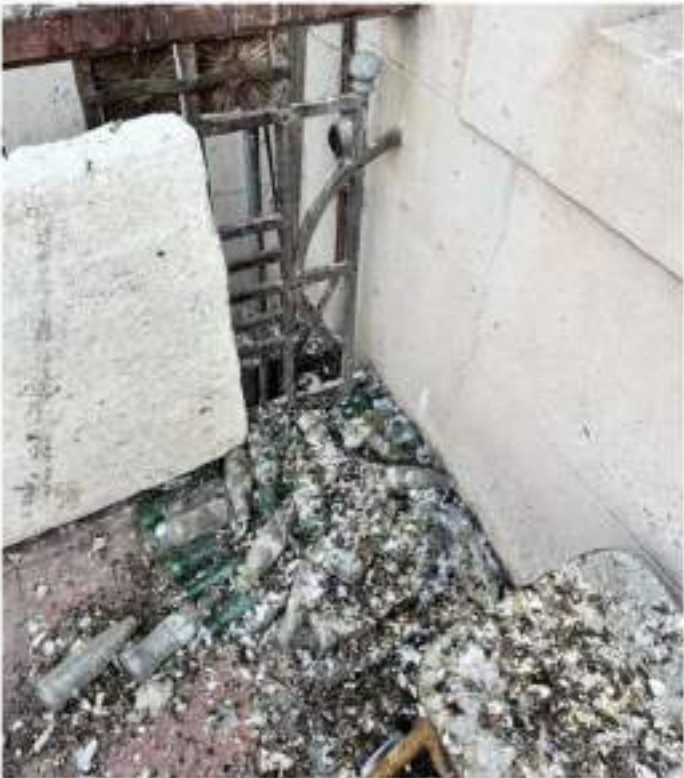
| OBSERVACIONES:<br>Desechos de animales en la mayor parte del balcón- Herrajes completos oxidados - mansilla salida. Carpintería con suciedad parcial, Losa del balcón con desprendimientos y humedad por condensación | | | | | | | |

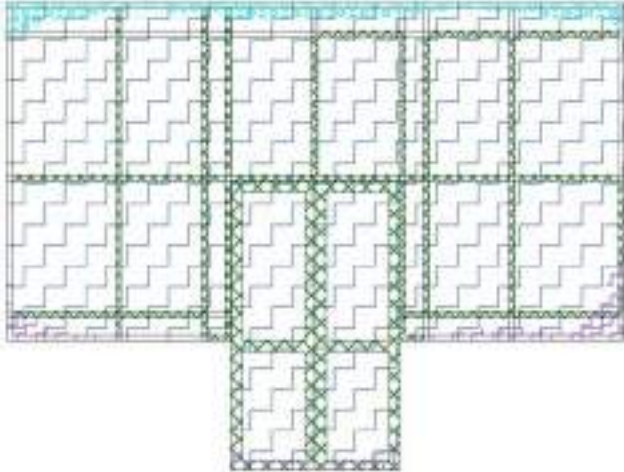
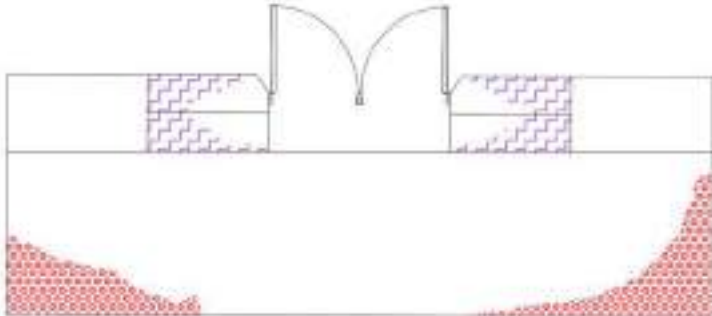
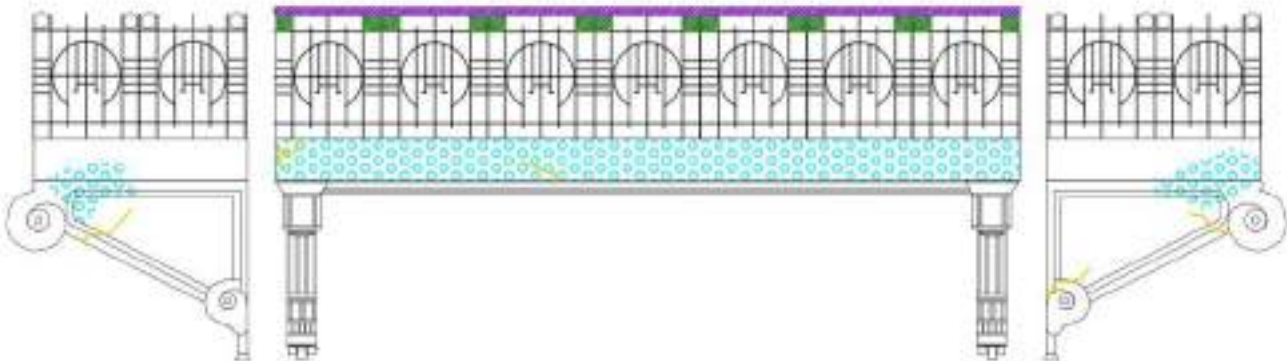
| <p><b>PATOLOGÍAS</b></p> <ul style="list-style-type: none"><li> PATOLOGÍA FÍSICA: HUMEDAD DE CONDENSACIÓN</li><li> PATOLOGÍA ANTRÓPICA: DESECHOS</li><li> PATOLOGÍA QUÍMICA: OXIDACIÓN</li><li> PATOLOGÍA MECÁNICA: DESPRENDIMIENTO</li><li> PATOLOGÍA FÍSICA: SUCIEDAD</li><li> PATOLOGÍA ANTRÓPICA: ALTERACIÓN</li></ul> | | | | | | | |

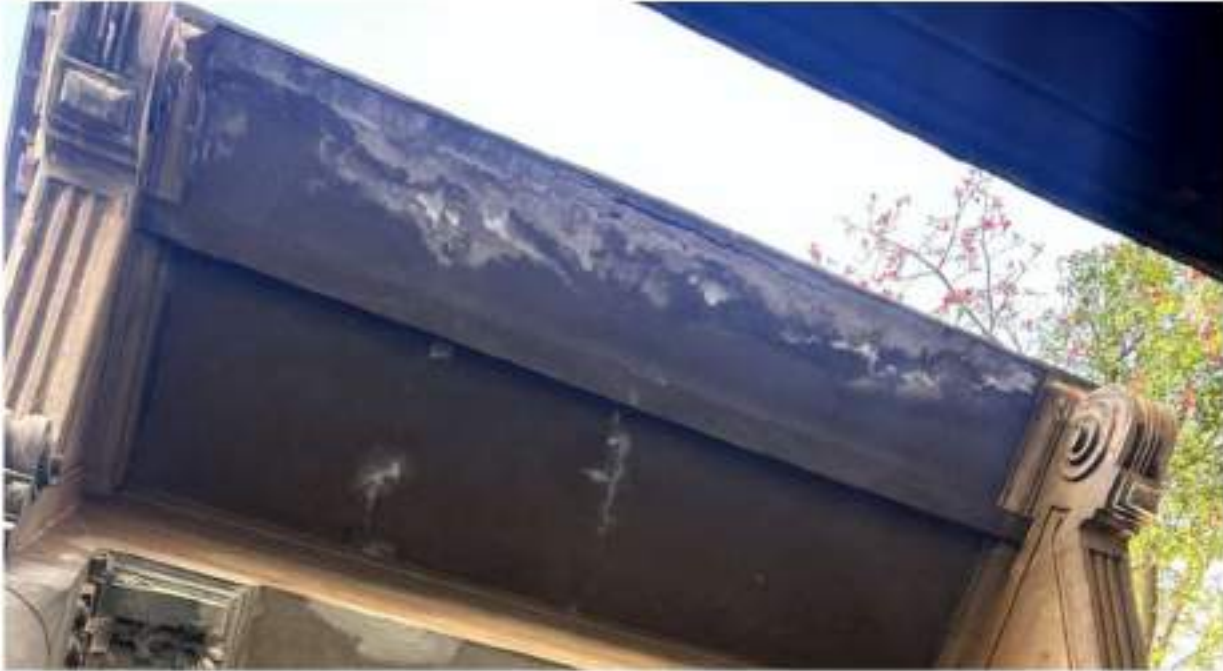
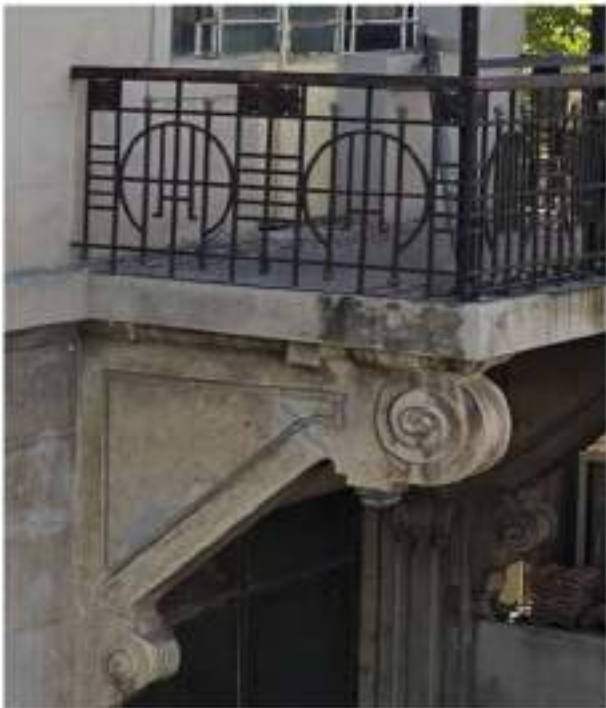
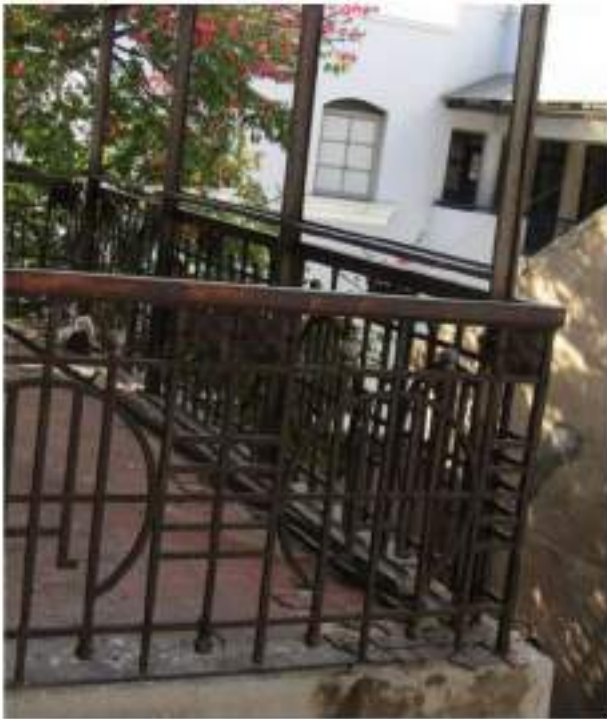
| OBSERVACIONES:<br>Desechos de animales en la mayor parte del balcón- Herrajes completos oxidados - mansilla salida. Carpintería con suciedad parcial, Losa del balcón con desprendimientos y humedad por condensación | | | | | | | |

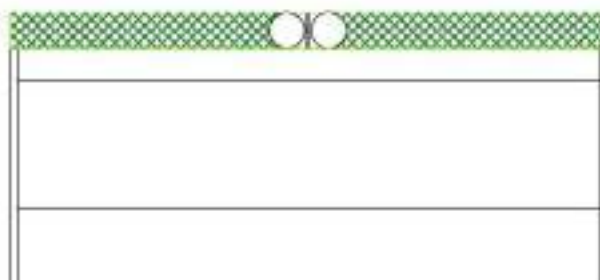
Alero con gran proporción de oxidación

PATOLOGÍA QUÍMICA:  
OXIDACIÓN

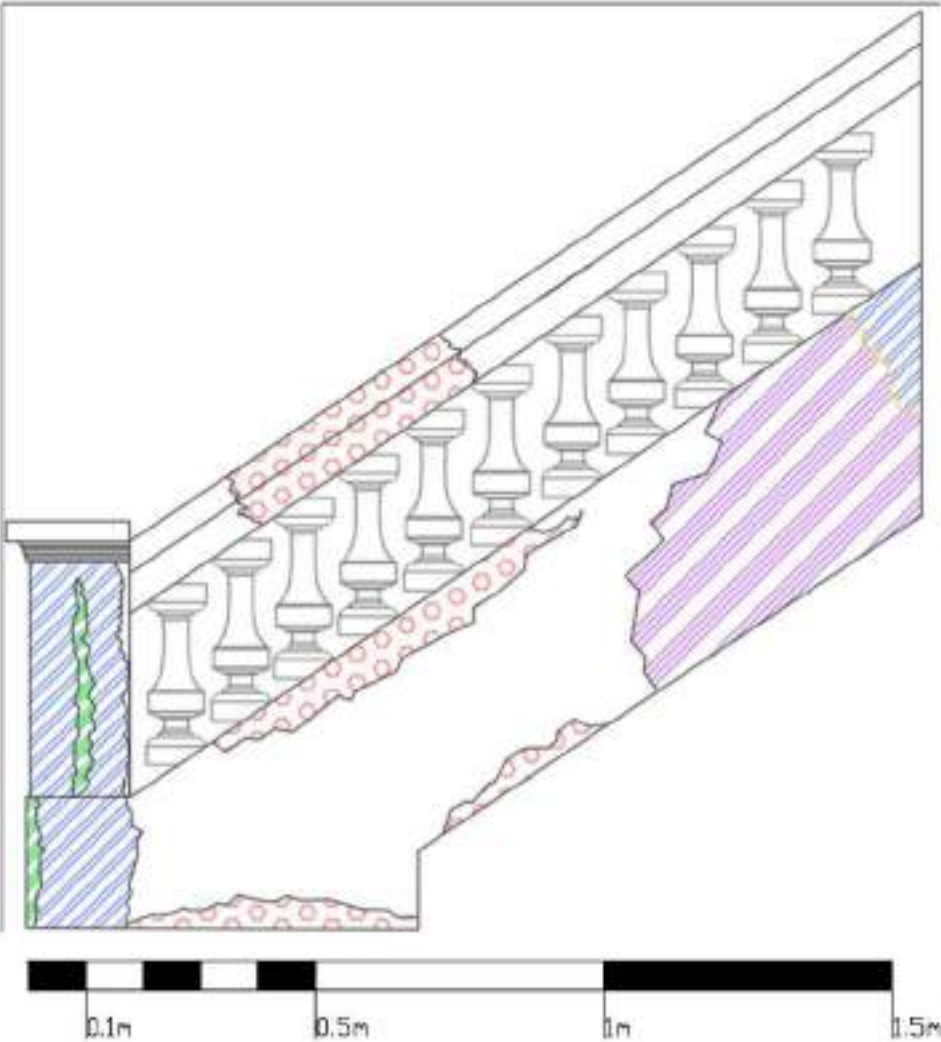
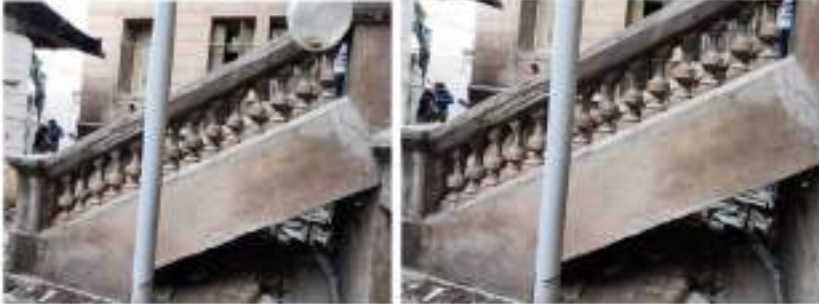
| <b>OBSERVACIONES:</b><br><br>En la escalera de la contra fachada, podemos observar diferentes patologías, 5 de ellas | | | | | | | | |
| <b>PATOLOGÍAS</b><br> DESPRENDIMIENTO DE MACILLA<br> HUMEDAD/ FILTRACIÓN<br> ALTERACIÓN DE ELEMENTOS/ REPARACIONES<br> FISURAS<br> QUÍMICA/ EFLORESCENCIAS | | | | | | | | |

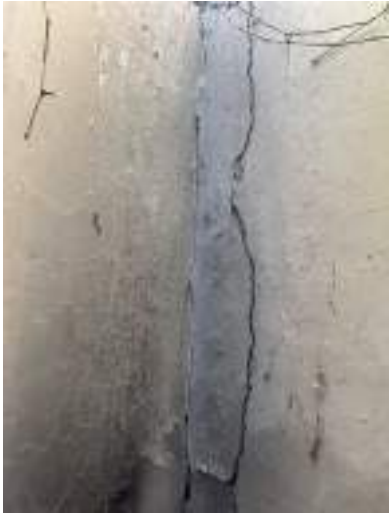
| <b>OBSERVACIONES:</b><br>En la fachada, se observan signos de humedad capilar y desprendimientos en el revestimiento. Además, se identifican grietas en la parte inferior del muro y en el lado izquierdo de la misma, lo que podría ser indicativo de problemas estructurales o de degradación del material debido a la humedad.<br>Asimismo, se advierte la presencia de dos especies vegetales creciendo muy cerca de la fachada, lo cual podría afectar negativamente la integridad del muro, y una churrasquera improvisada ubicada en las proximidades, que también representa un riesgo tanto funcional como estético. Ambos elementos deben ser retirados para evitar daños adicionales. | | | | | | | |
| <br>VISTA CASA COCHERO | | | | <br>FOTO PATOLOGIA GRIETA | | | |

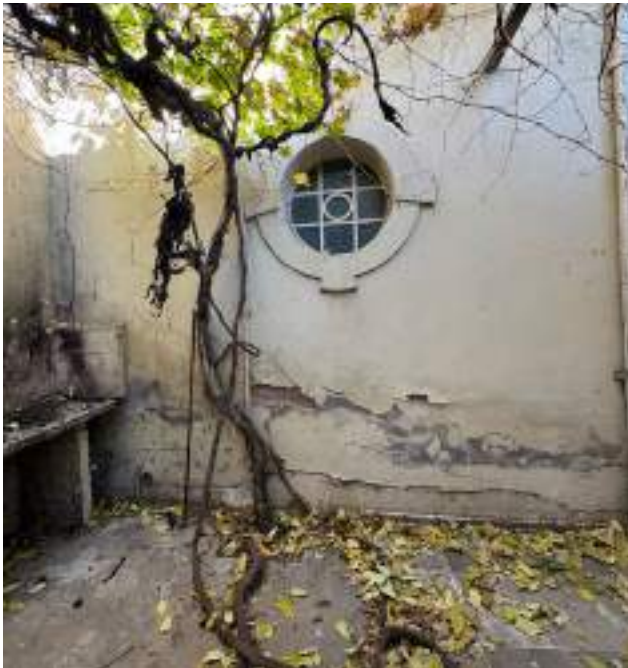
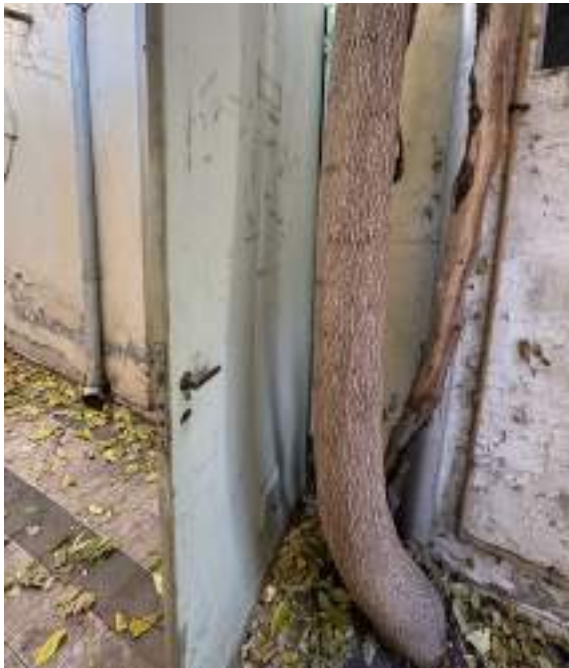
| <br>FOTO PATOLOGIA FACHADA | | | | <br>FOTO PATOLOGIA FACHADA | | | |

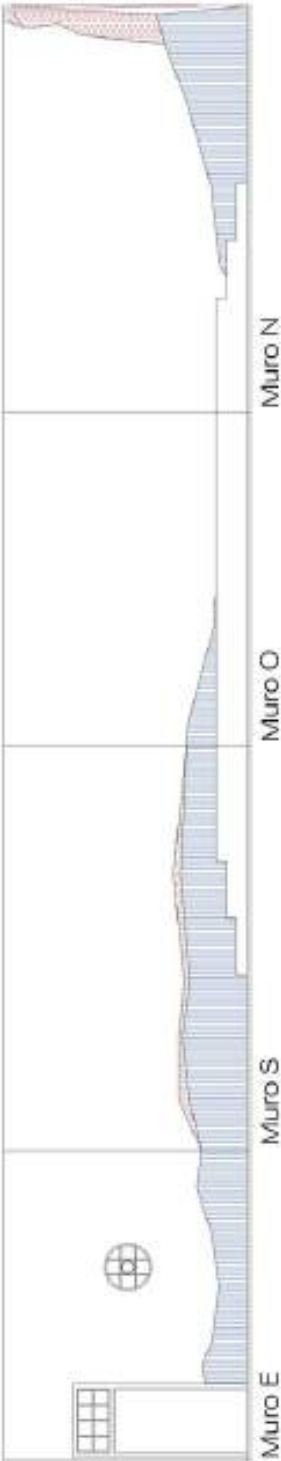
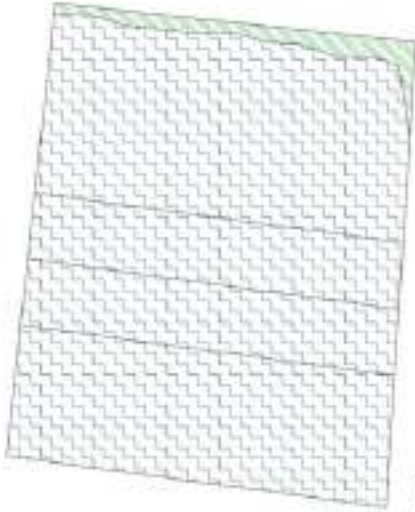
| <p><b>OBSERVACIONES:</b><br/> El local presenta principalmente daños relacionados con la humedad ascendente y filtraciones, lo que ha ocasionado la presencia de eflorescencias en las superficies verticales, así como desprendimientos de pintura e incluso, en algunos casos, del material del muro. En el costado derecho del marco de la puerta se observa una grieta, la cual podría ser indicativa de un posible movimiento estructural o una mala colocación del marco.<br/> En el caso del suelo, se evidencian suciedad y manchas salinas causadas por la infiltración de agua.<br/> Por otro lado, en el techo no se observan alteraciones ni faltantes aparentes; sin embargo, considerando las condiciones de los locales colindantes, este podría estar expuesto a problemas similares, como infiltraciones y acumulación de desechos de animales.</p> | | |
