# ENTRE LA HISTORIA Y LA INNOVACIÓN: DIAGNÓSTICO PATRIMONIAL Y ENFOQUES DE INTERVENCIÓN PARA LA CASA BOMBAL DE MENDOZA, EX ESCUELA DE MÚSICA-UNCUYO

**Cátedra:** Intervención del Patrimonio, FING UNCUIYO

**Año:** 2025

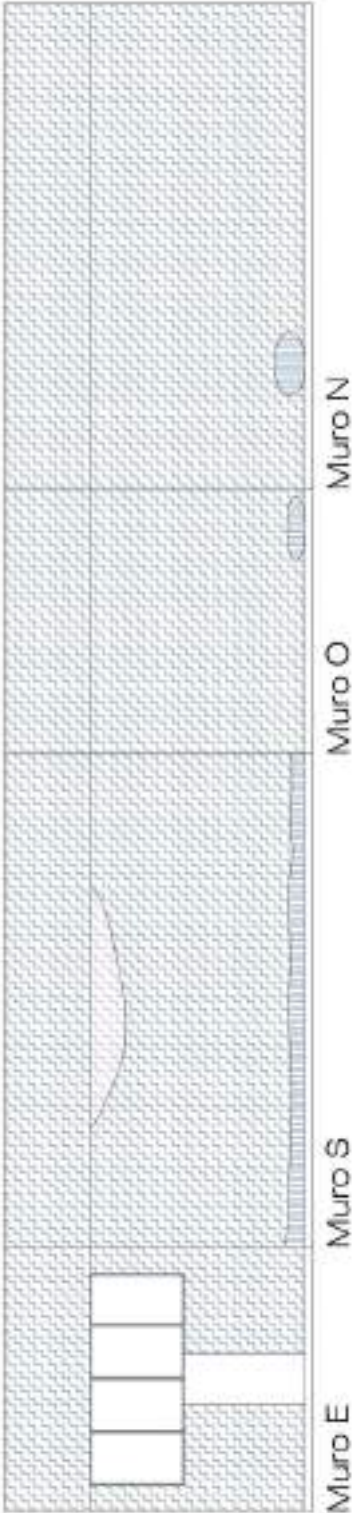
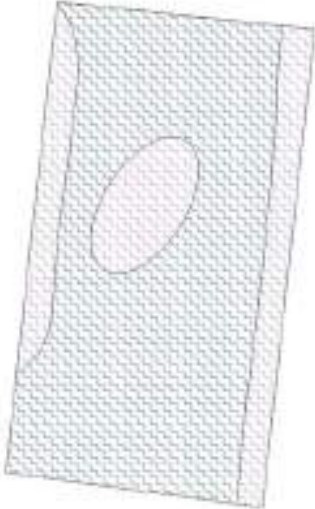
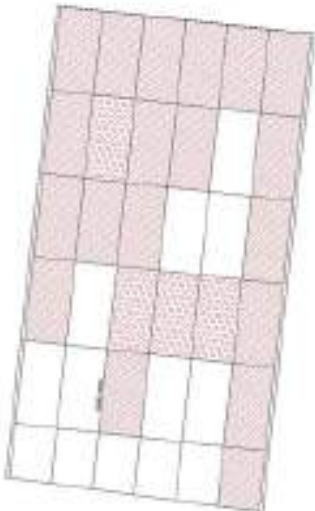
Se observó la presencia de humedad capilar en el muro sur, siendo este el más afectado, y en menor medida en los muros oeste y norte. Además, se identificó suciedad generalizada en todas las envolventes, afectando tanto paredes como pisos. También se encontraron desprendimientos y faltantes en el techo, lo que evidencia un deterioro significativo en la estructura superior. Por último, se detectaron desechos de animales en todo el piso, ya que en el techo se encontraban viviendo organismos animales.

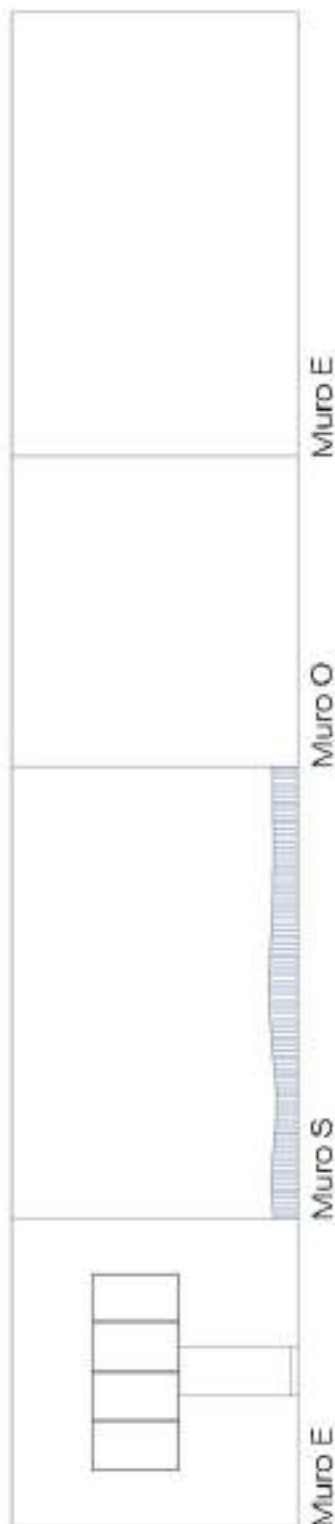
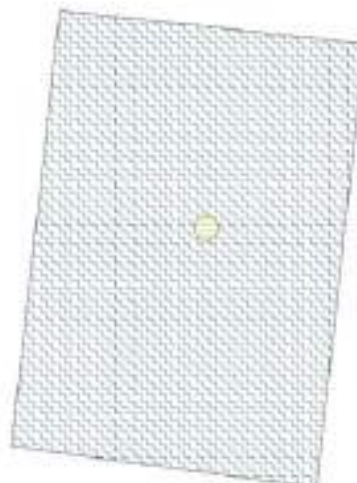
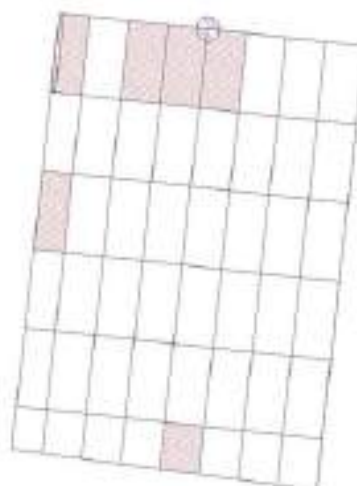
En el local 8 se observó que su estado general es mejor en comparación con el local colindante. Sin embargo, se identificaron algunas patologías relevantes. Se detectó humedad capilar en el muro sur, que es compartido con el local 7 y que fue agregado posteriormente como un muro divisorio.

A pesar de estar en mejores condiciones, persiste la presencia de suciedad en el espacio. En el techo se encontraron alteraciones en los elementos, así como reparaciones visibles y faltantes en el cielorraso. Por último, el piso presenta suciedad y la presencia de organismos animales muertos, lo cual refleja una necesidad de limpieza y mantenimiento.

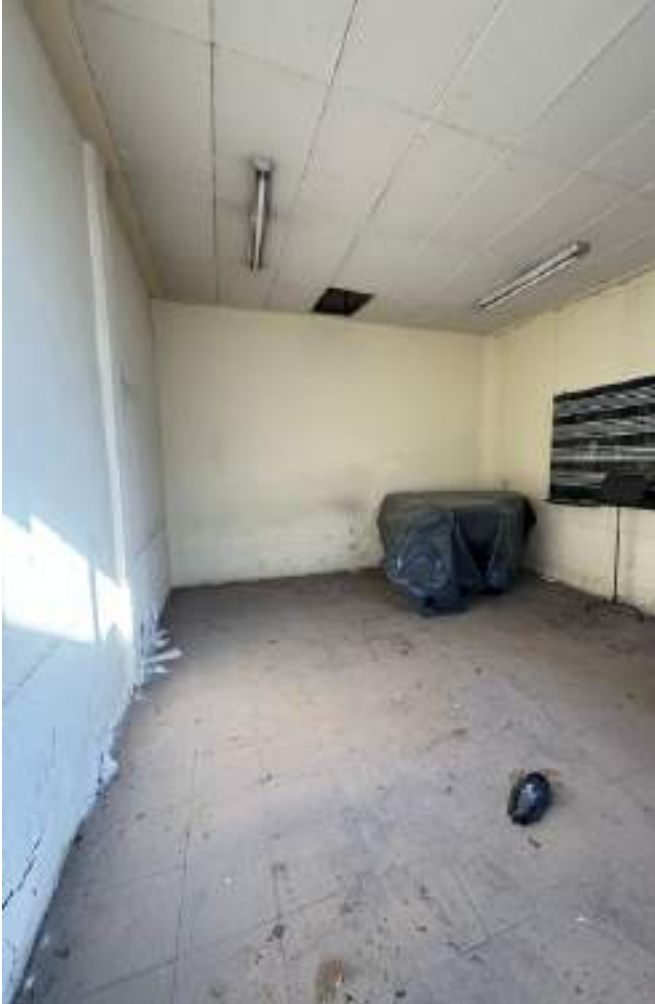
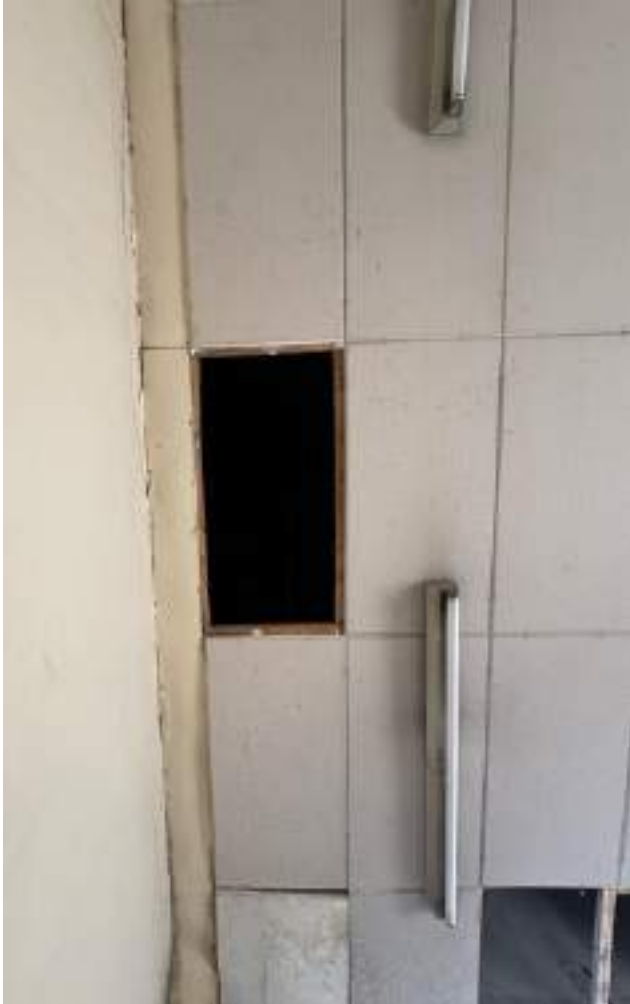
| <b>OBSERVACIONES:</b><br>En el local 8 se observó que su estado general es mejor en comparación con el local colindante. Sin embargo, se identificaron algunas patologías relevantes. Se detectó humedad capilar en el muro sur, que es compartido con el local 7 y que fue agregado posteriormente como un muro divisorio.<br>A pesar de estar en mejores condiciones, persiste la presencia de suciedad en el espacio. En el techo se encontraron alteraciones en los elementos, así como reparaciones visibles y faltantes en el cielorraso. Por último, el piso presenta suciedad y la presencia de organismos animales muertos, lo cual refleja una necesidad de limpieza y mantenimiento. | | | | | | | |

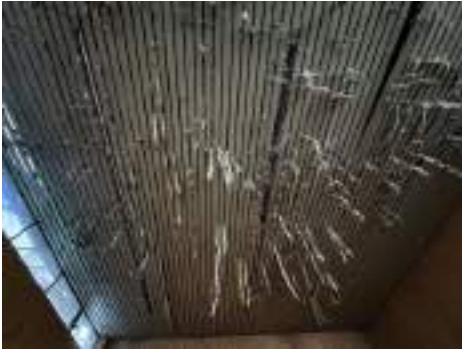
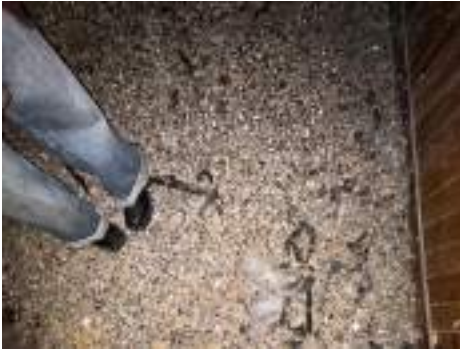
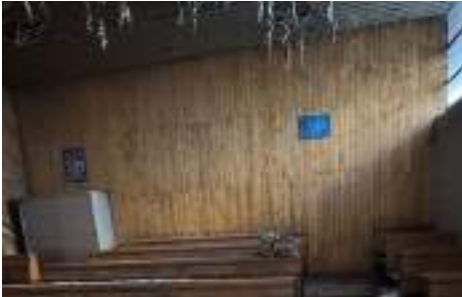
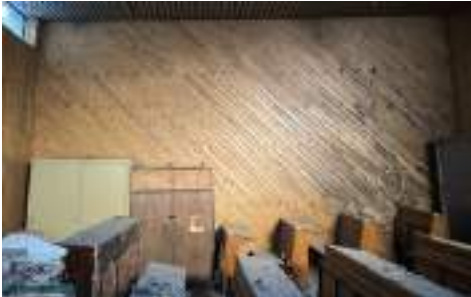
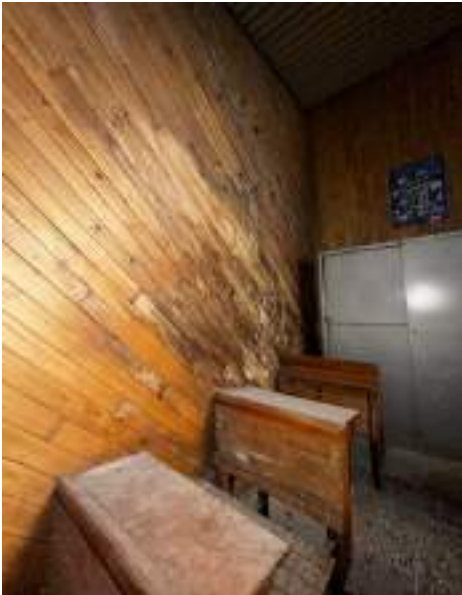
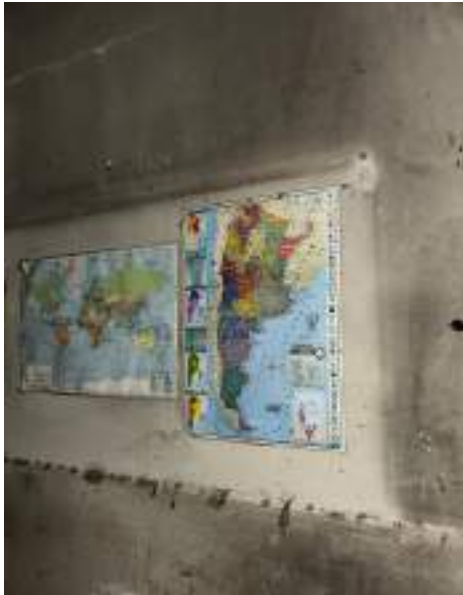
| <b>OBSERVACIONES:</b><br>Se realizará un <u>análisis general</u> de los tres locales derechos en conjunto ya que estos no forman parte de la casa original sino que fueron construidos posteriormente. En consecuencia, en caso de una futura restauración, dichos locales se deberán demoler liberando el espacio que originalmente funcionaba como patio.<br><br>Los tres locales se encuentran en pésimas condiciones principalmente a causa de la presencia de palomas, y todo lo que ello involucra, y además por la acumulación de suciedad debido a la falta de mantenimiento. Se observan patologías similares en cada uno de ellos causadas mayoritariamente por la presencia de humedad. | | | | |

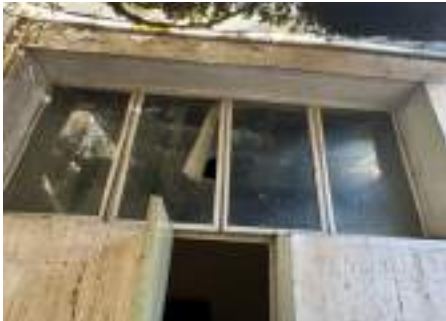
| Foto detalle ventana superior con rotura | | | | | | | | |

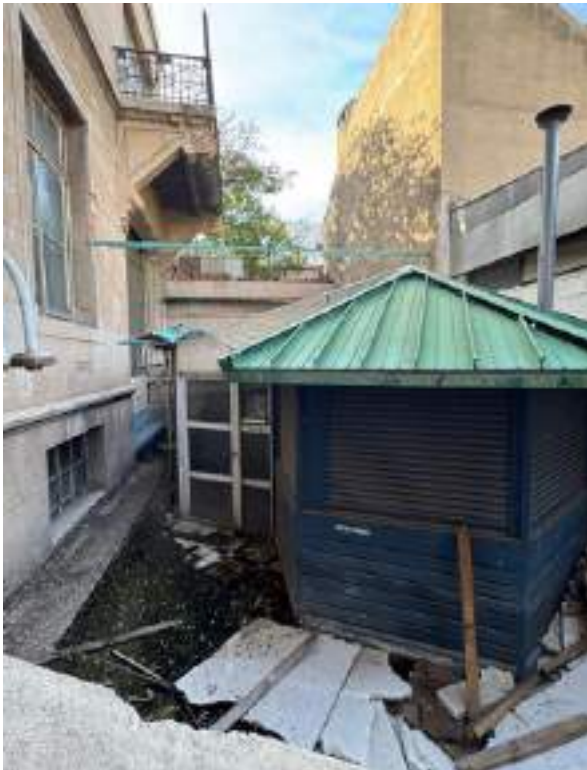
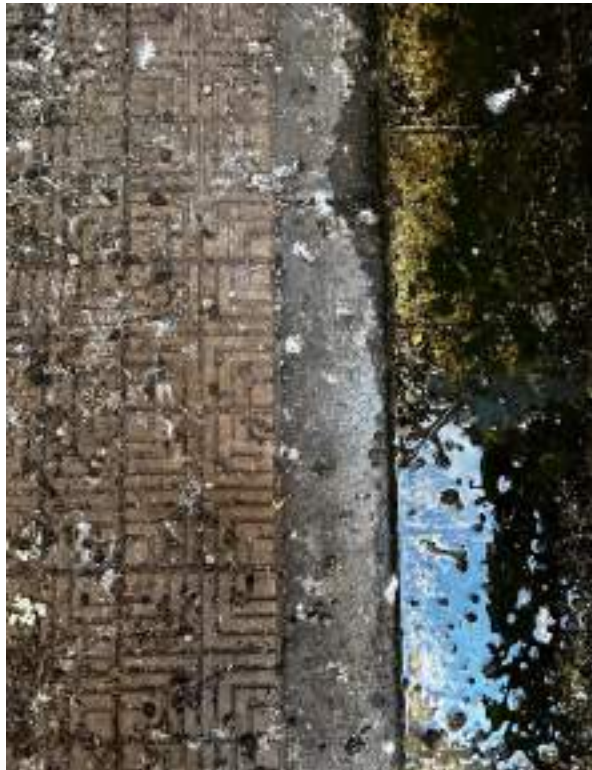
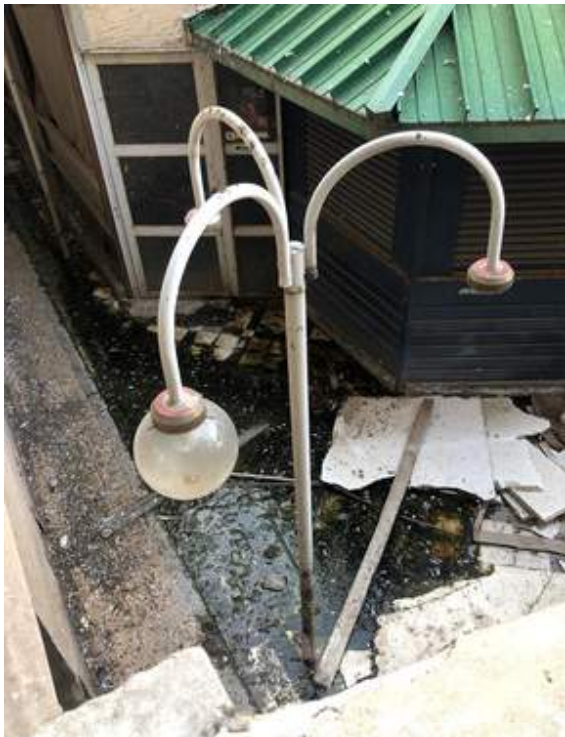
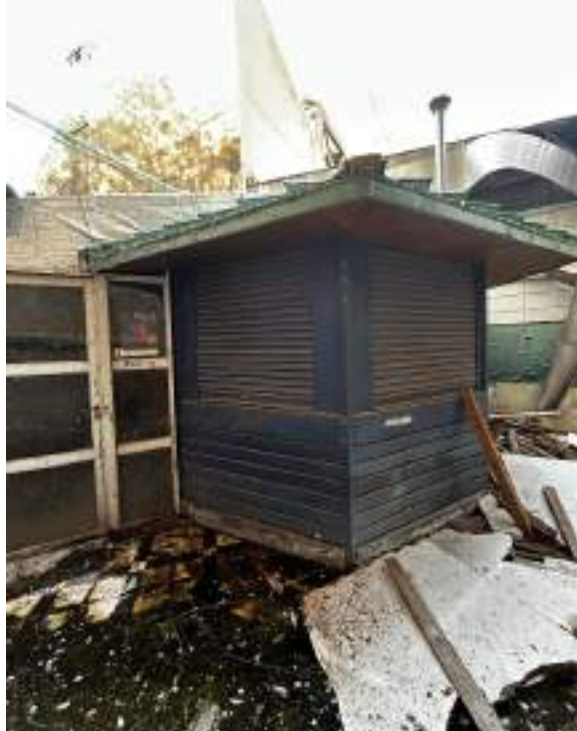
| <div>OBSERVACIONES: El espacio presenta humedad por capilaridad y filtraciones, con presencia de hongos y moho. Se detecta acumulación de desechos, suciedad generalizada y alteraciones que modifican la estructura original del edificio.</div> | | |

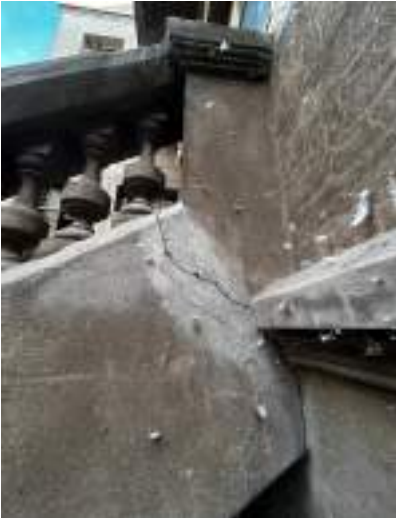
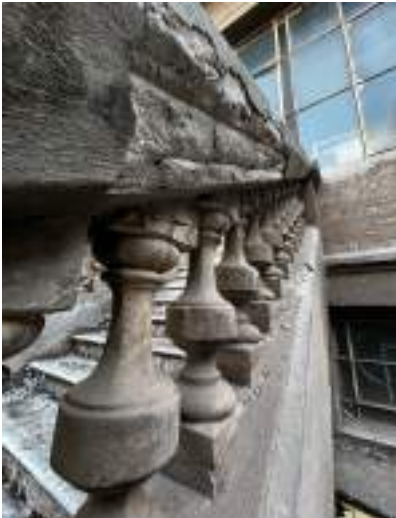
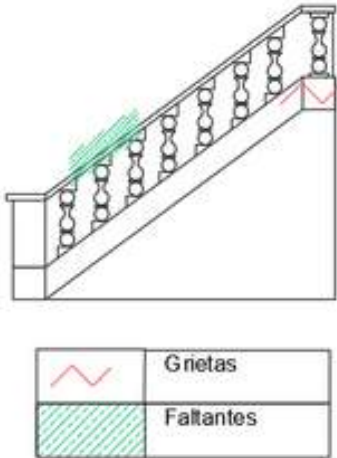
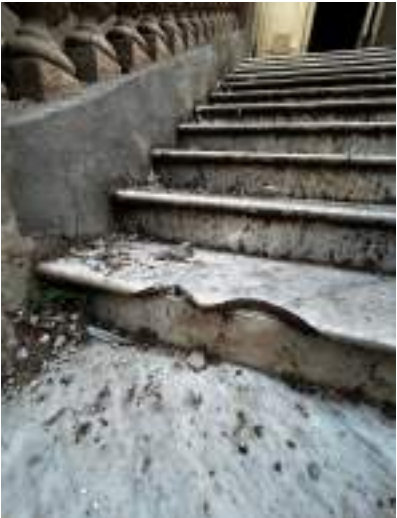
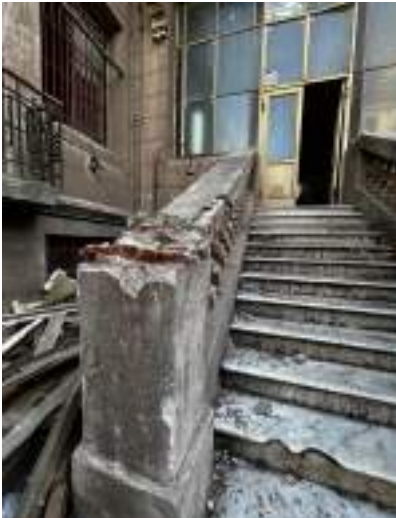
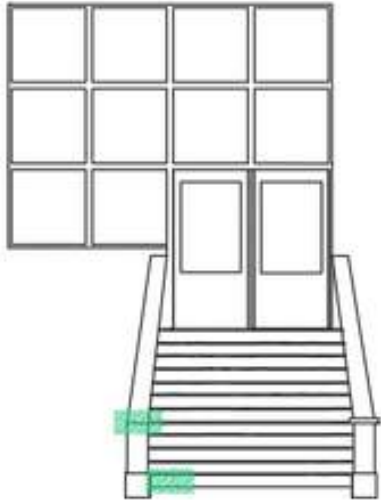
| <p><b>OBSERVACIONES:</b> El espacio presenta acumulación de desechos y suciedad, grietas visibles en elementos constructivos y partes faltantes</p> | | |
