PRÁCTICA PROFESIONAL SUPERVISADA

ALUMNO: AMADO ARANDA NICOLÁS DANIEL.

PROYECTO: "CONSTRUCCION DE HOTEL DE LOS INMIGRANTES
Y PUESTA EN VALOR DE FACHADA" Y "CONSTRUCCIÓN
CENTRO DE ESTUDIOS TERCARIOS PRIMERA ETAPA"

EMPRESA O INSTITUCIÓN: AMD URBANIZACIONES Y
CONSTRUCCIONES.

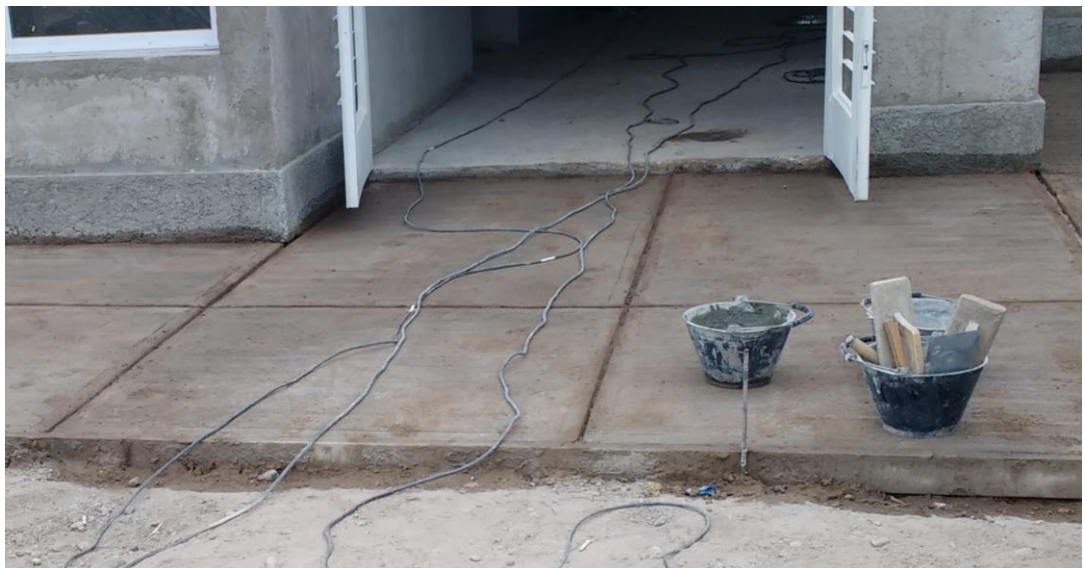
Un error llamativo fue la mala ejecución de algunos veredines (figura 37), siendo que otros se habían ejecutado de manera correcta (figura 38).

Figura 38. Terminación correcta de veredines
