PRÁCTICA PROFESIONAL SUPERVISADA

CARRERA: Ingeniería Civil

PROYECTO: “Renovación Aeropuerto Internacional Gobernador Francisco Gabrielli”. Departamento de Las Heras, Mendoza.

EMPRESA: COAS S.R.L.

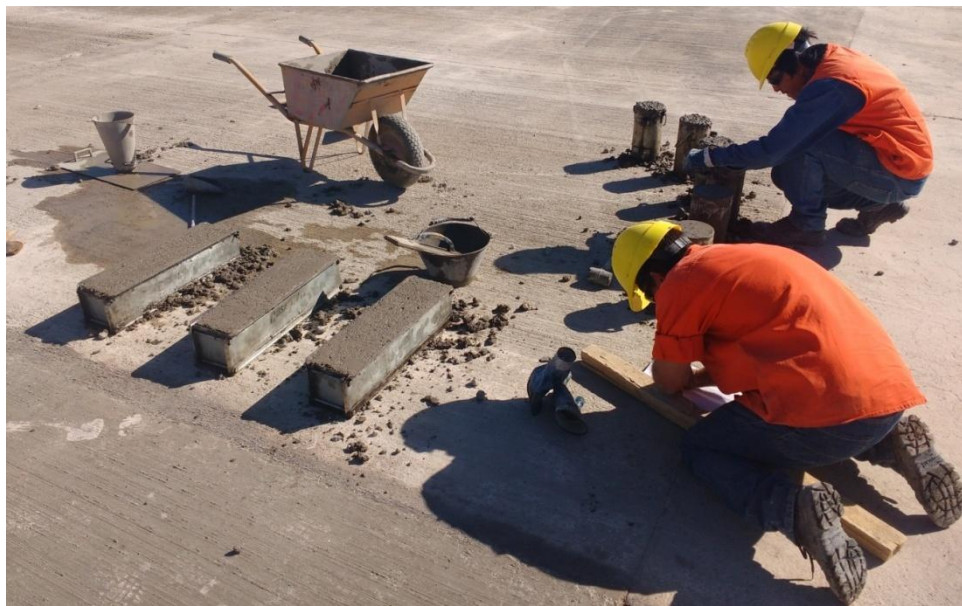
Imagen N° 3: Laboratoristas realizan las probetas que luego serán ensayadas

Los ensayos que pude observar en laboratorio son C.B.R (valor soporte relativo) para agregados, Estabilidad Marshall en concreto asfáltico, Compresión suelo cemento, Compresión simple y flexión de probetas de Hormigón. Además de estos ensayos de laboratorio, pude observar ensayos de Cono de arena para verificar densidad in situ , Cono de Abrams para verificar consistencia del hormigón , espesor de pintura para ver la calidad de la pintura refractiva utilizada para señalizar y temperatura de colocación de concreto asfáltico con termómetro infrarrojo. Claramente estos últimos ensayos se realizan en la zona de pista y rodaje. En las imágenes N° 3, 4, 5, 6 se puede observar parte de los ensayos mencionados.

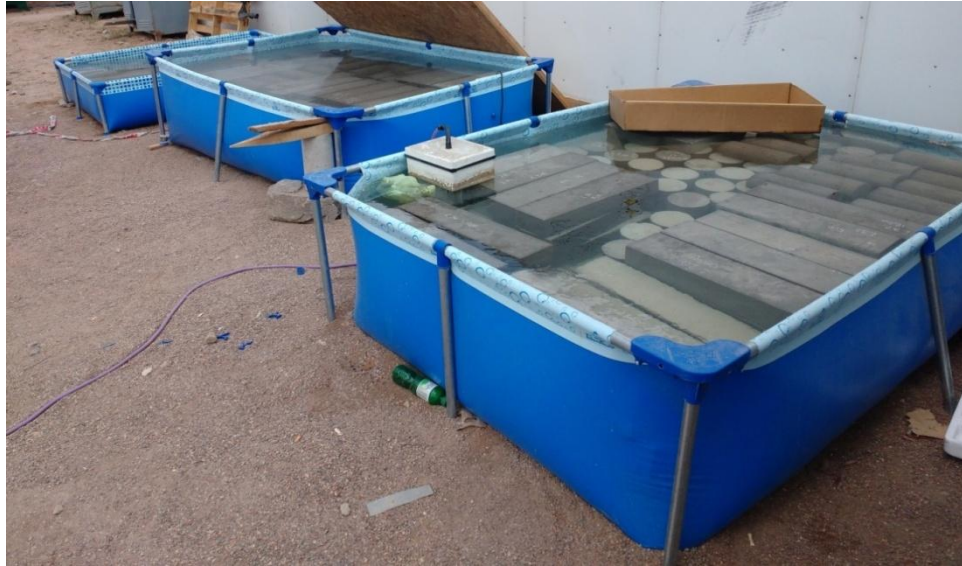
Imagen N° 4: Piletas de curado

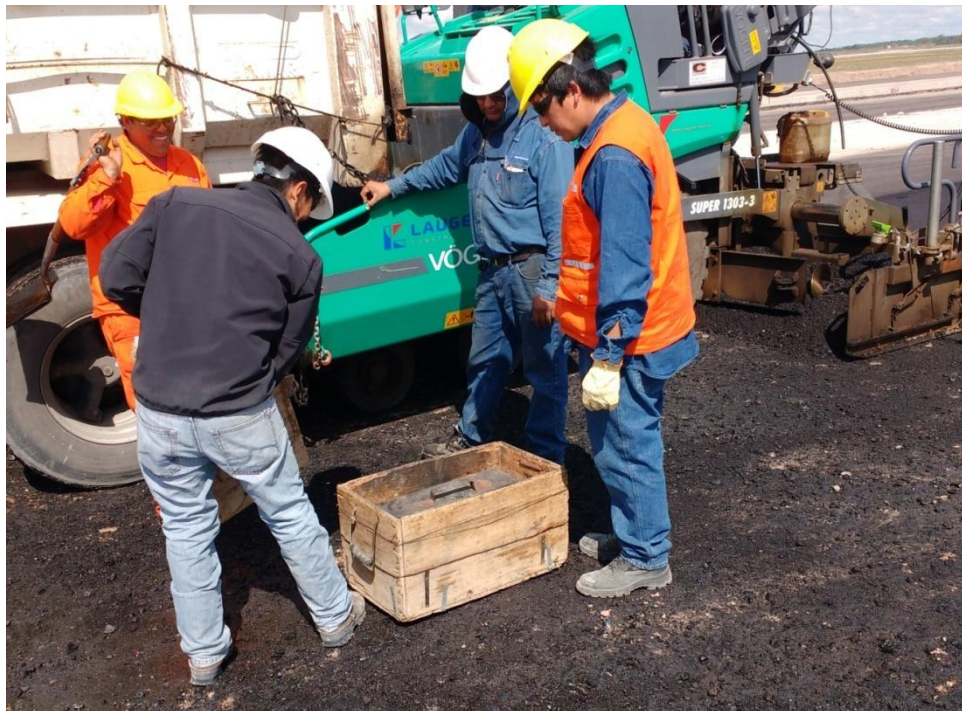
Imagen N° 5: Laboratoristas toman muestras de concreto asfáltico

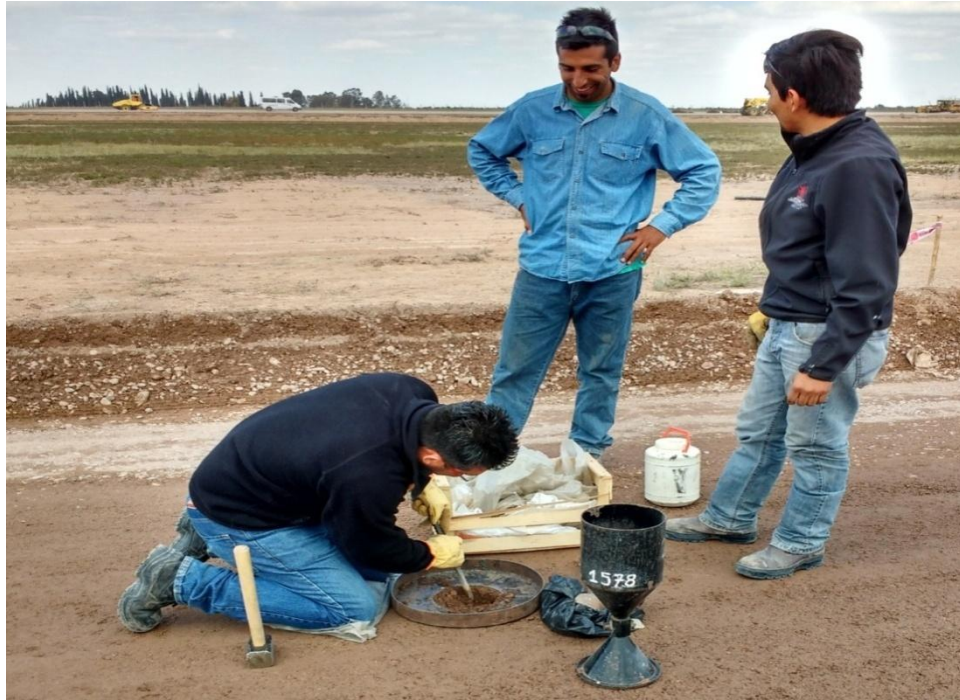
Imagen N° 6: Laboratoristas realizan ensayo cono de arena

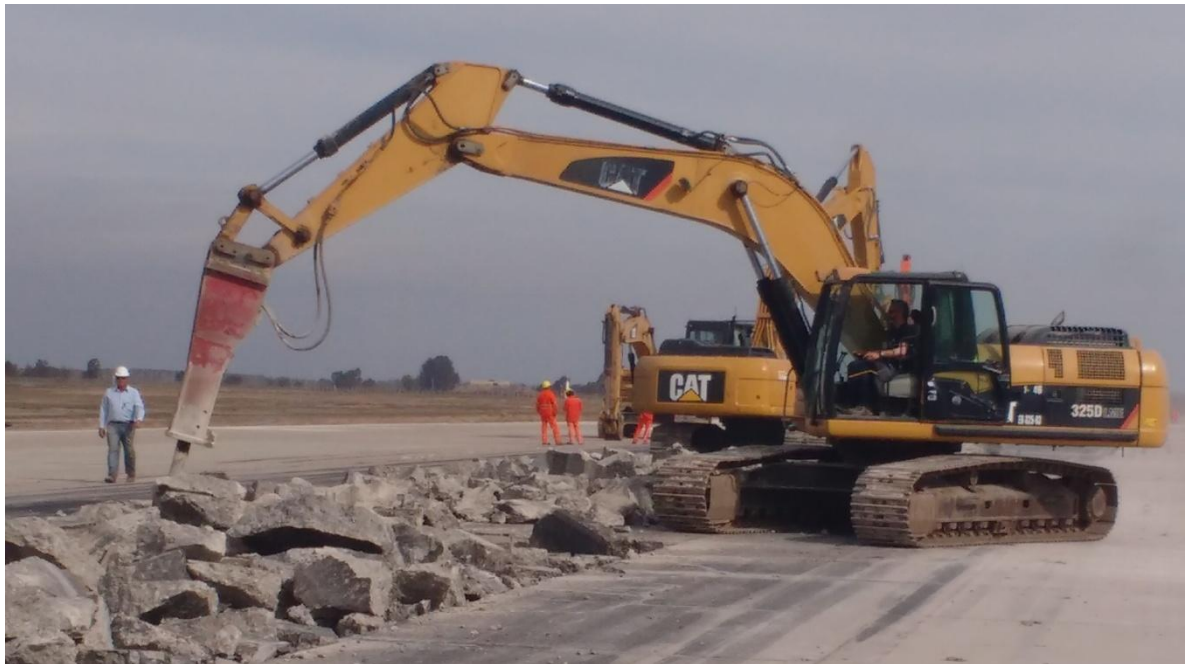
Imagen N° 2: Martillo neumático trabajando durante las tareas de demolición.

Este trabajo consistió en la demolición de las dos capas existentes de hormigón con 15 martillos hidráulicos. Previo a esta tarea se realizó el aserrado longitudinal de la losa para generar la desvinculación completa en un espesor de 50 cm y a 6,30 metros a ambos lados del eje.

El procedimiento se puede resumir como el aserrado inicial con un disco de diámetro menor para luego ir aserrando con las aserradoras de mayor diámetro. Luego del mencionado aserrado se comenzó a la demolición de las losas con martillo neumático.

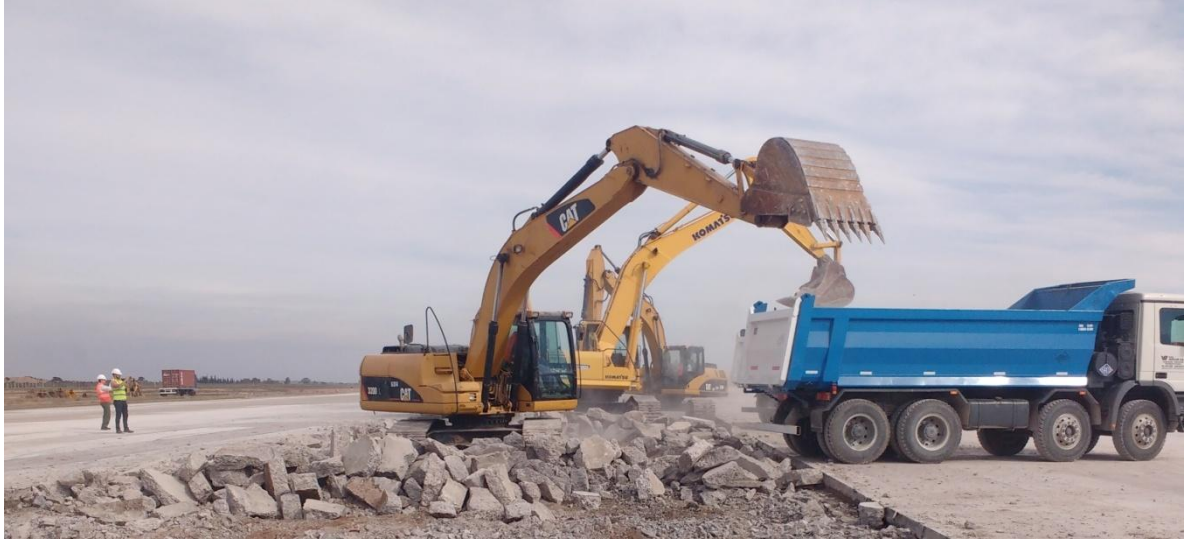
Imagen N° 3 : Retroexcavadoras cargando escombros a los camiones volcadores.

El retiro de escombros se realizó a través de 18 excavadoras y 14 camiones tataroo que transportaban el material inerte hasta el depósito que se encuentra el lateral este de la cabecera 36. Luego del transporte, se distribuía con una topadora y luego se la rellenaba con suelo. La mayor parte del volumen se realizó con este procedimiento. Una menor parte se depositó de manera temporaria en las inmediaciones de la pista, para luego ser transportado para un depósito fuera del recinto del aeropuerto.

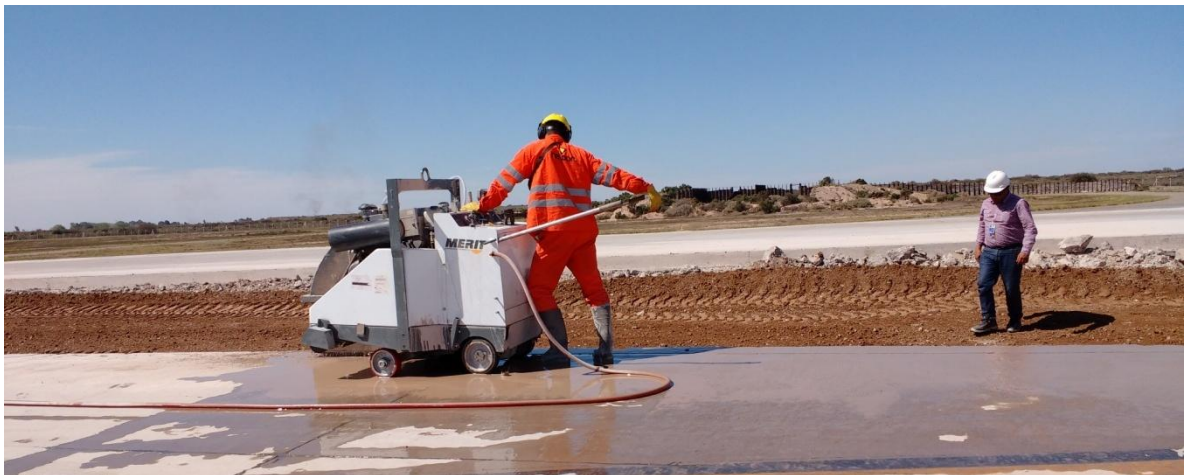
Imagen N° 4: Proceso de aserrado

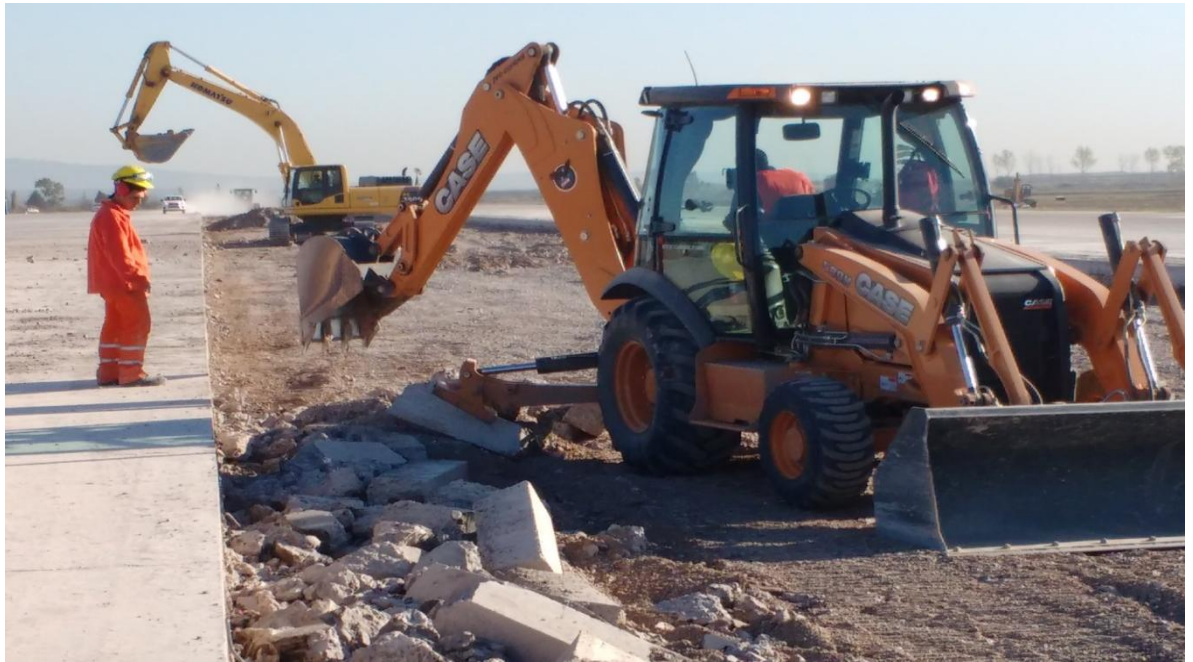
Imagen N° 5: Retroexcavadoras retirando escalón de H° producto del proceso mencionado.

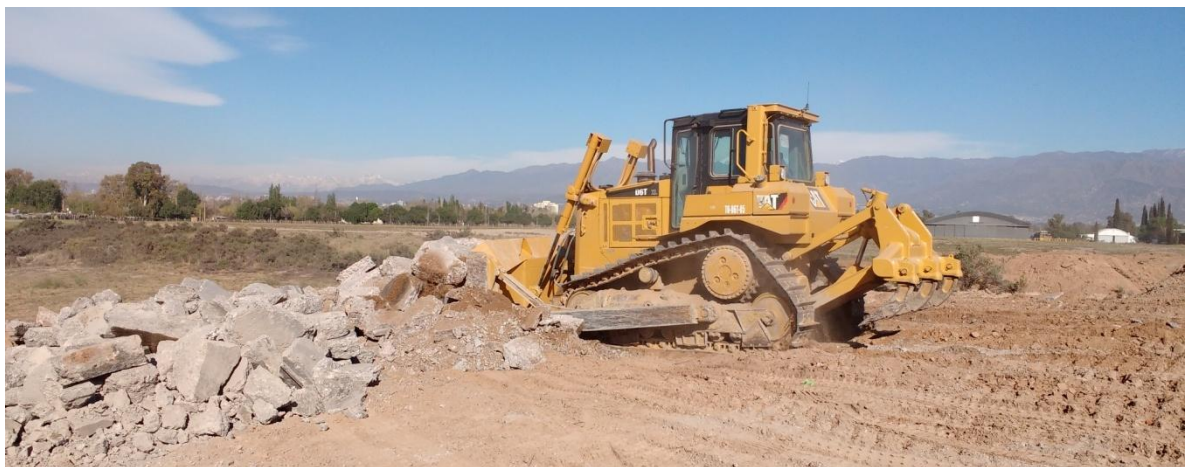
Imagen N° 6 : Topadora acomodando escombros en el sector sur de la pista.

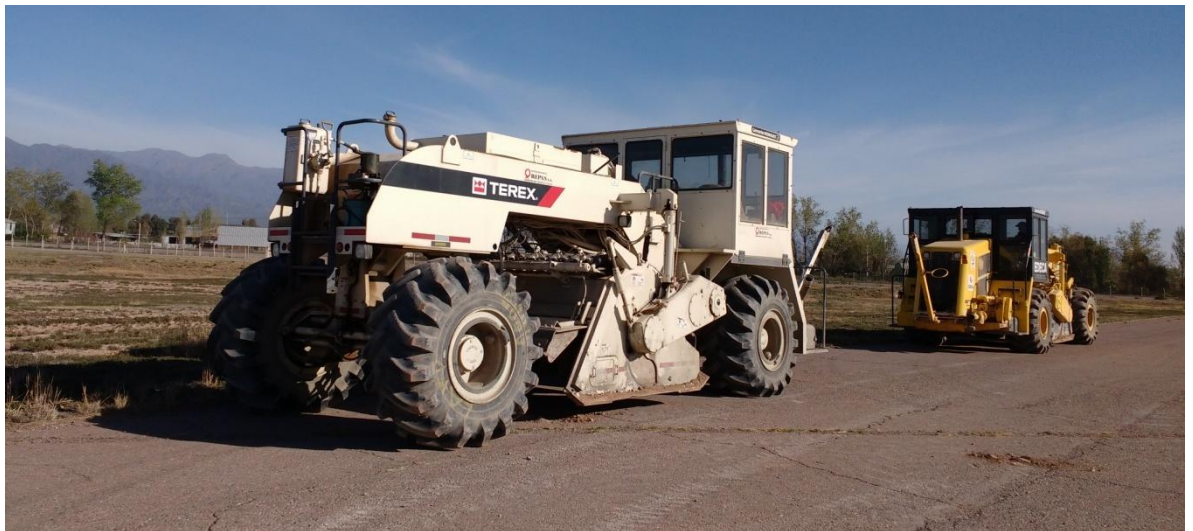
Imagen N° 7 : Reclamadoras

- Durante el período de tiempo (21/09/2016 al 30/09/2016) donde la planta hormigonera no elaboraba hormigón, el proceso consistió en realizar la mezcla en la planta ERIE ubicada en el obrador. Luego se transportaba mediante camiones volcadores y se la distribuía mediante motoniveladora.
- Cuando comenzó el hormigonado (30/09/2016) el procedimiento se realizó sobre la misma superficie a tratar in-situ. Para esta tarea se utilizó un equipo reclamador (2 unidades disponibles). El cemento se suministró mediante camiones volcadores y distribuidos con motoniveladora. Luego se mezcla con los demás componentes con la reclamadora.

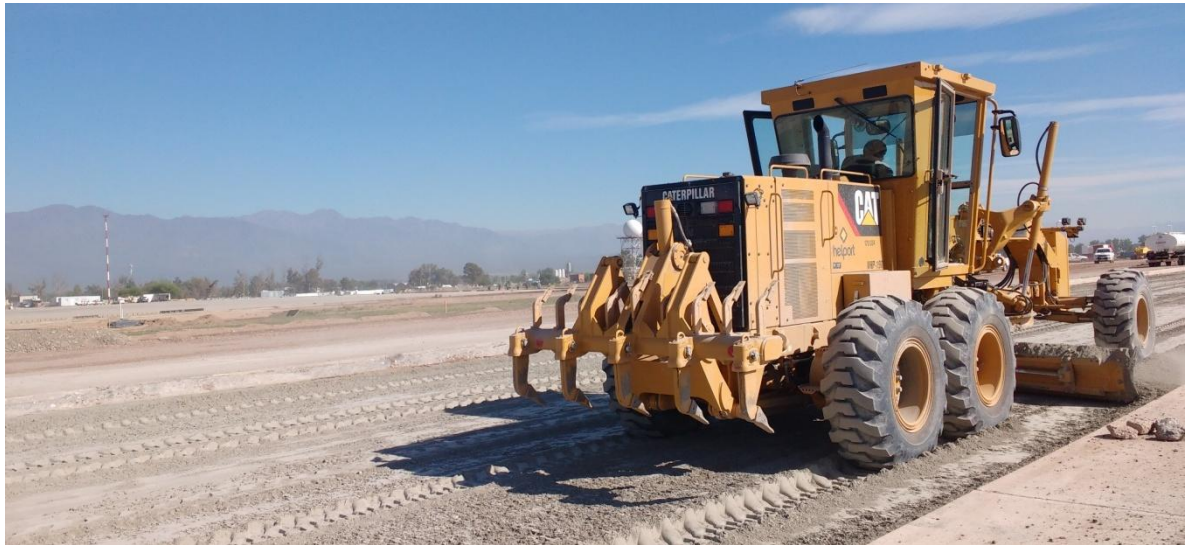
Imagen N° 8 : Distribución del cemento con motoniveladora

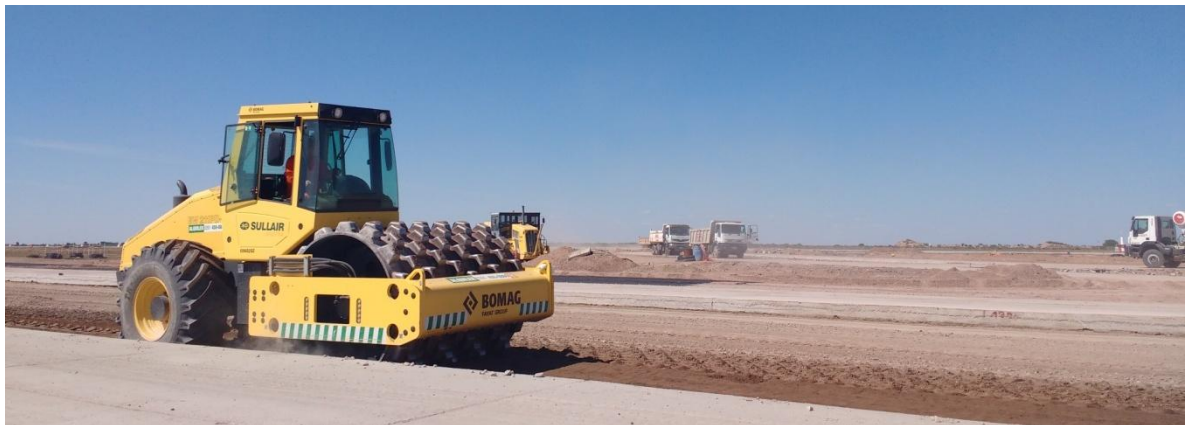
Imagen N° 9 : Compactación de suelo cemento con rodillo pata de cabra.

Ambos procesos finalizan con la compactación con compactador pata de cabra, rodillo neumático y rodillo combinado liso auto propulsado hasta alcanzar la densidad especificada en pliego (97 % de densidad Proctor modificado). Luego se realiza el curado con emulsión con dotación de 0,76 l/m² con un camión regador Dodge 228.

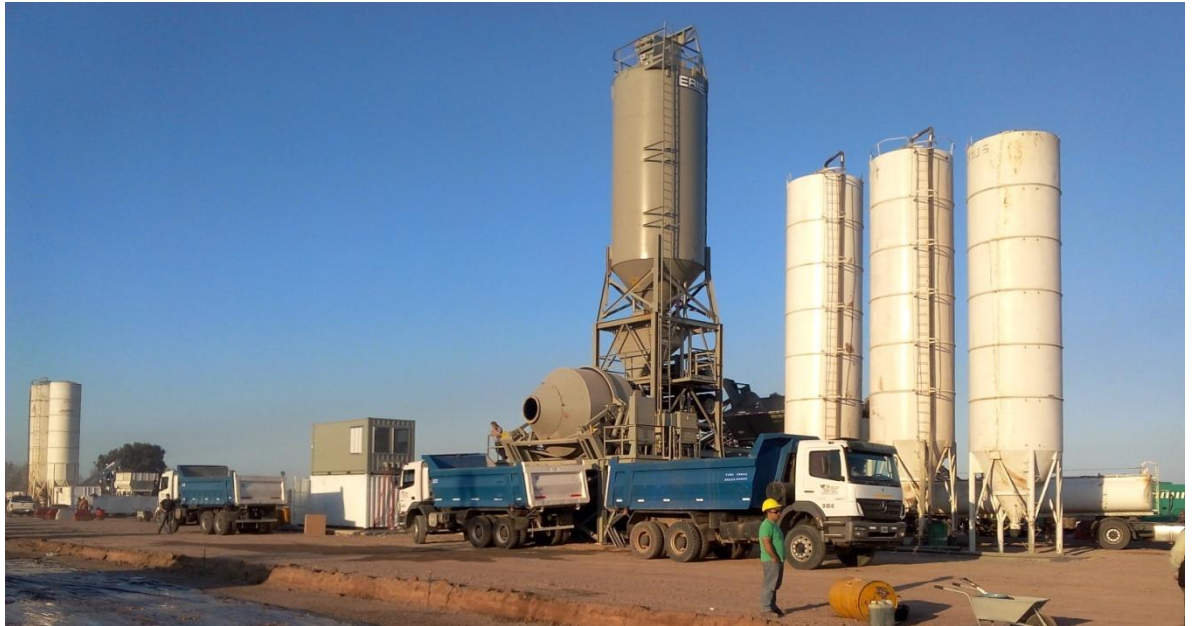
Imagen N° 10: Planta elaboradora de Hormigón.

El procedimiento se basó en la colocación de film de polipropileno, luego el hormigón es transportado desde la planta elaboradora ERIE que se ubica en el obrador hasta el lugar de colocación con bateas. Con la ayuda de una retroexcavadora, el hormigón es distribuido en la calzada. La máquina terminadora de hormigón cuenta con un distribuidor que esparce el hormigón, un sistema de vibradores y un sistema que coloca las barras de unión en el eje de esa trocha. Luego de finalizado las tareas que realiza la

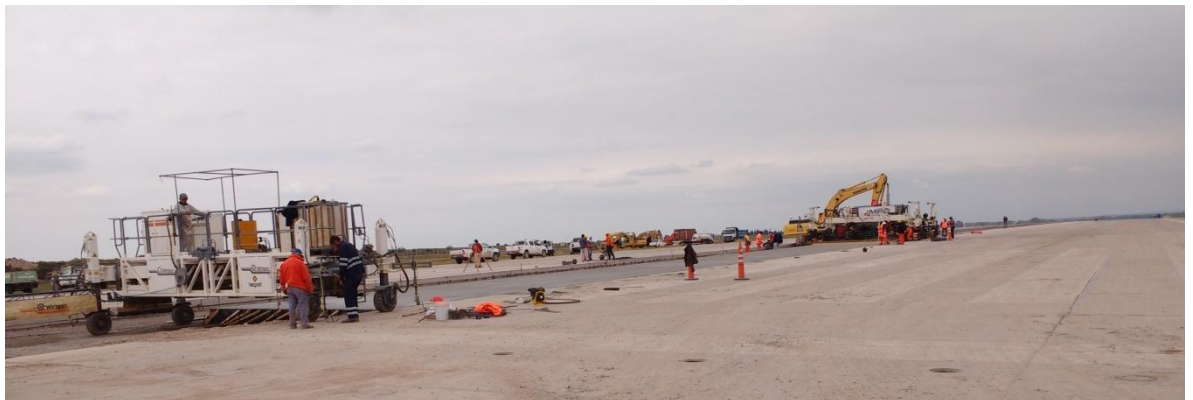
Imagen N° 11: Máquina terminadora y máquina de curado.

máquina terminadora, viene el tren de curado que le da cierta terminación al hormigón para finalizar con la colocación de la membrana de curado. El aserrado transversal se realiza cuando el hormigón ha tirado horas más tarde de la colocación de la mezcla. El aserrado longitudinal se realiza a 3,15 m del eje.

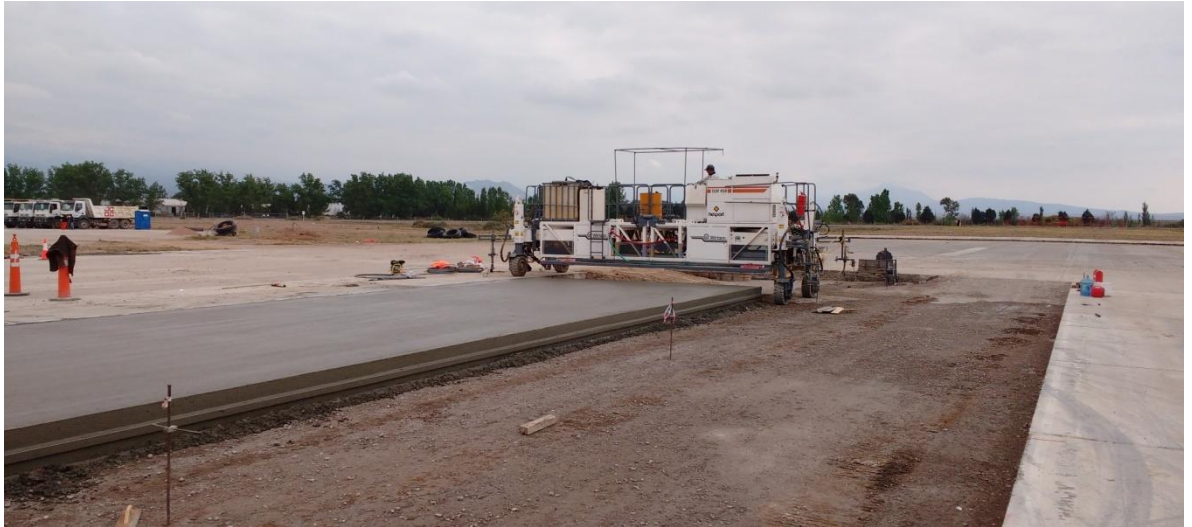
Imagen N° 12: Máquina terminadora. Se puede observar junta machihembrada.

Esta tarea comprende la ejecución del pavimento de hormigón simple de Cemento Portland sobre la Subbase reclamada con cemento en zona central. La construcción de calzada de hormigón se realiza con terminadora de encofrado deslizante. El diseño de la mezcla se realizó para obtener un módulo de rotura medio a flexión a 28 días de 5,0 MPa y a 90 días de 5,4 MPa.

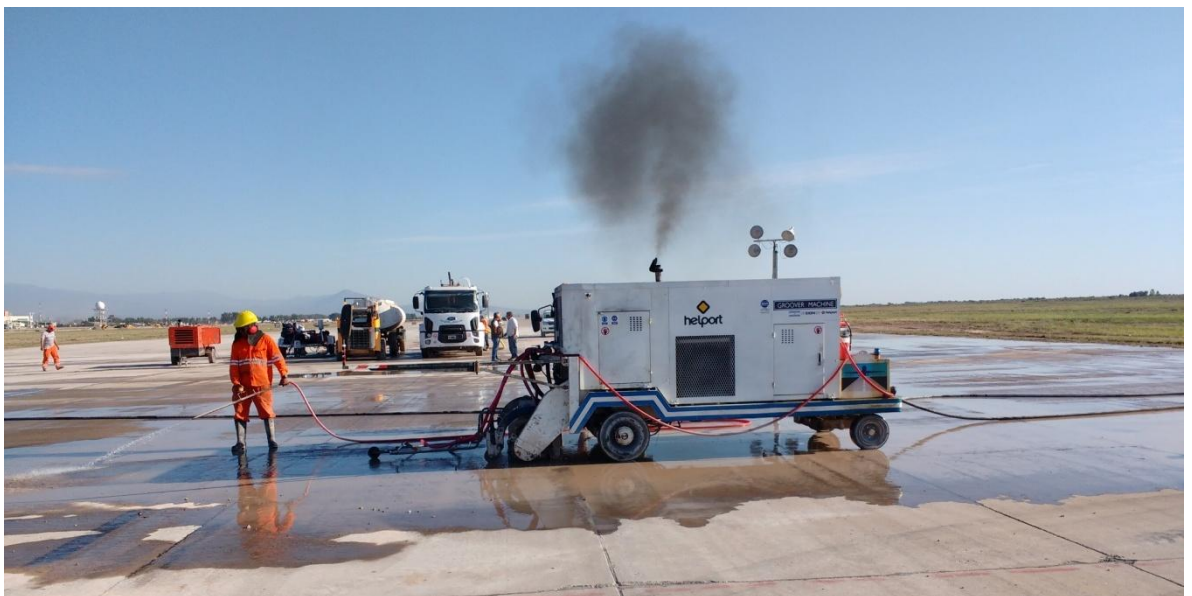
Imagen N° 13: ranuradora autopropulsada

La totalidad de la pista (con excepción de los 150 metros en ambos extremos de pista) se ranuró en el ancho completo (54 m). Las ranuras se realizaron de 6mm por 6mm y separadas 38 mm entre sí. Esta tarea requirió un elevado volumen de agua que fue aportado por regadores de Agua. Para el ranurado propiamente dicho se utilizó con máquina ranuradora autopropulsada y ranuradoras de arrastre. El procedimiento finalizaba con una máquina con cepillo para juntar evacuar parte del agua utilizada.

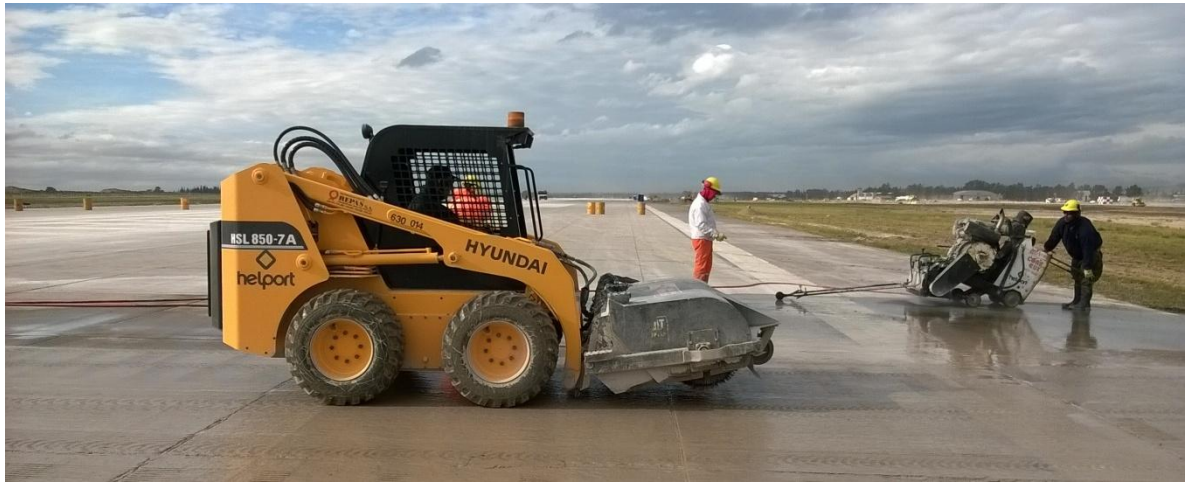
Imagen N° 14: Máquina con cepillo para evacuar agua y ranuradora manual.

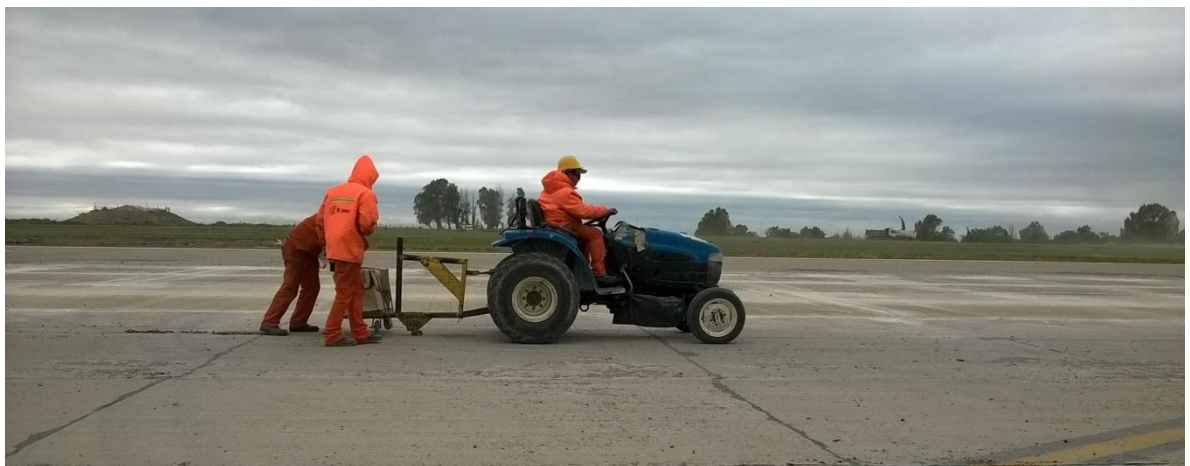
Imagen N°15 : tractor con complemento para extraer material.

El procedimiento se basa en la extracción del material antiguo mediante métodos manuales o mediante método mecánico. Este último se basa en un tractor con un adicional para extraer el material de respaldo y sellador. Luego continúa con la limpieza a través de sopladores. Una vez finalizada la limpieza se procede a colocar el material de respaldo de manera manual, para luego finalizar con la colocación del material de sellado. Este último se realiza a través de distribuidor presurizado .

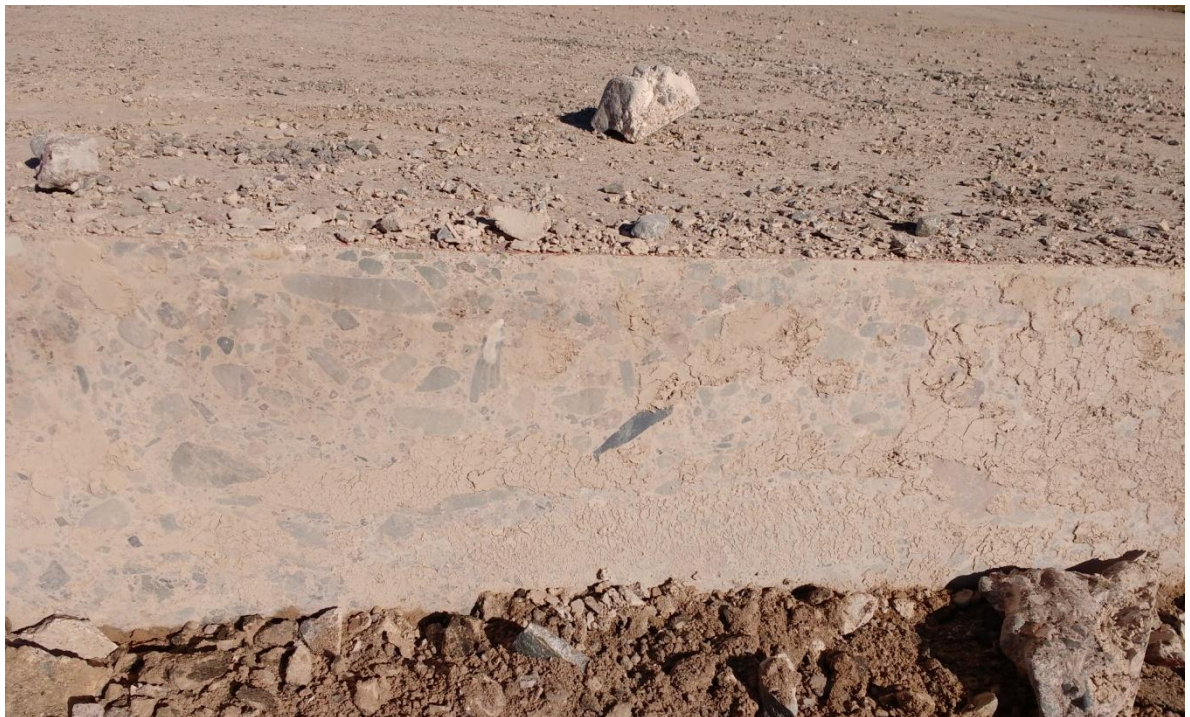
Imagen N° 16: Losa luego del aserrado.

Este trabajo consistió en la demolición de las una capa existente de hormigón con 15 martillos hidráulicos. Previo a esta tarea se realizó el aserrado longitudinal de la losa para generar la desvinculación completa en un espesor de 26 cm. La distancia al eje dependía del rodaje analizado. El ancho intervenido en rodaje Bravo es de 14 m, en rodajes Charlie y Delta es de 12m y en rodaje Alfa se intervino anchos de 18,6m, 13m , 12,6m y 12m según el tramo.

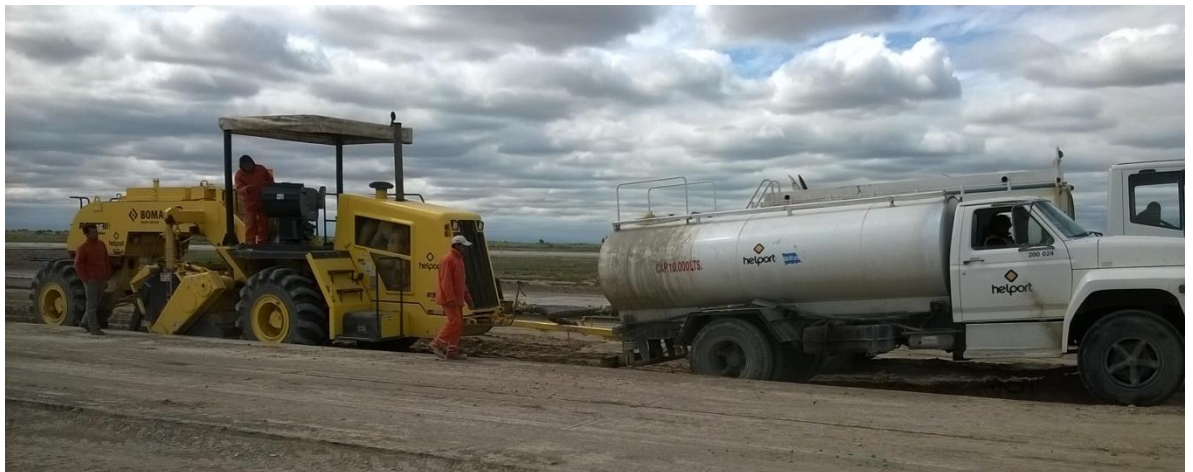
Imagen N° 17 : equipo reclamador y camión cisterna.

El proceso de ejecución se realizó de igual manera que el ítem Reclamado de la Subbase con aporte de material pétreo y cemento (e=20 cm) de la Rehabilitación de Pista 18-36.

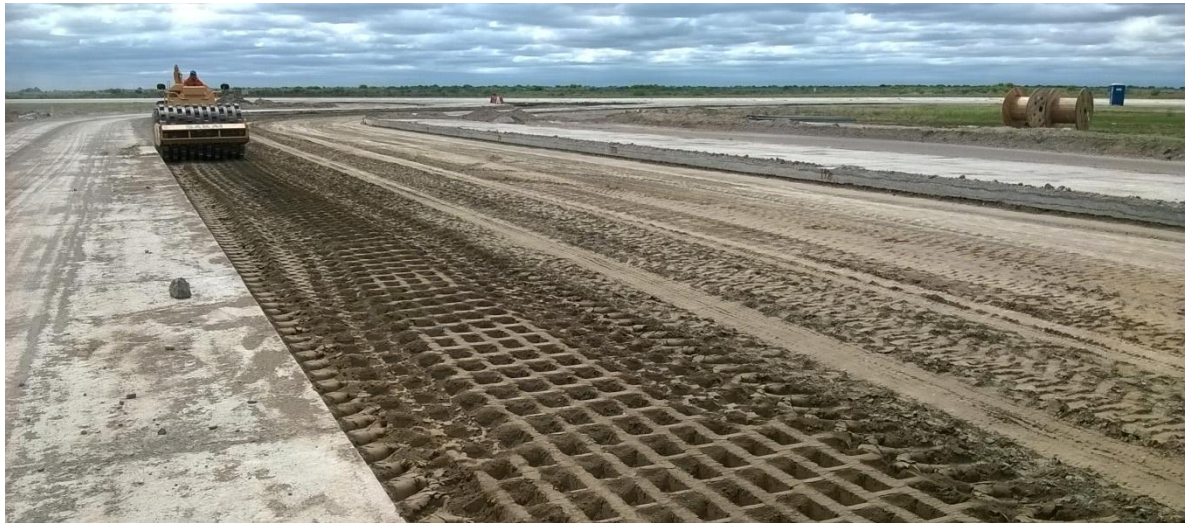
Imagen N° 18: rodillo para de cabra

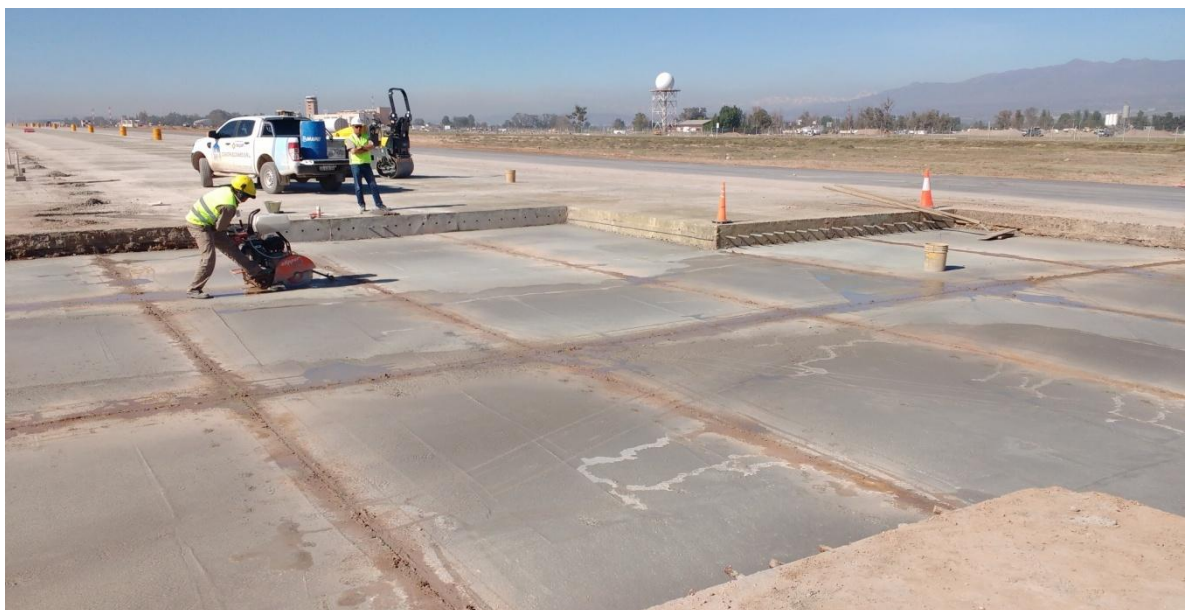
Imagen N° 19: aserrado de Subbase de hormigón pobre.

La elaboración del hormigón se realiza en la planta ubicada en el obrador y es transportada por camiones mixer .La ejecución de la Subbase de hormigón pobre se realizó de manera manual y se aserraron las juntas para controlar la fisuración. Este aserrado se ejecuto desplazado de la junta transversal de la calzada de hormigón que se colocó luego.

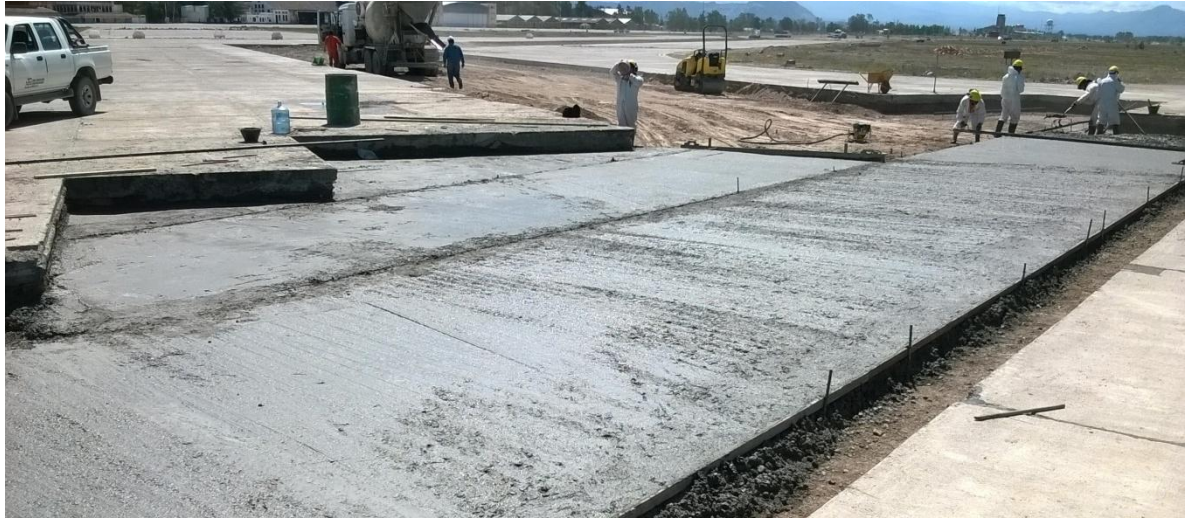
Imagen N° 20: Subbase de hormigón pobre.

Esta tarea incluye la colocación de hormigón pobre con resistencia media a compresión de 180 kg/cm² a los 28 días con un espesor de 20 cm para la faja central de los rodajes y de 25cm para la faja lateral de los rodajes.

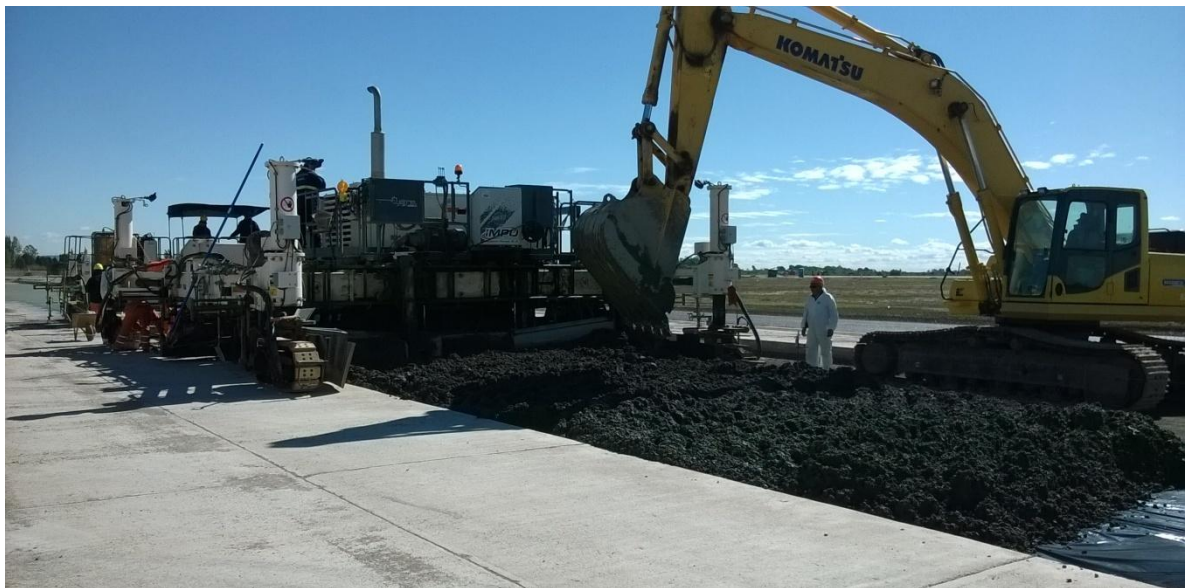
Imagen N° 21 : Terminadora y retroexcavadora en rodaje Alfa

Este trabajo comprende la ejecución del pavimento de hormigón simple de Cemento Portland en Rodaje Alfa, Bravo, Charlie y Delta. La construcción se realizó de la misma manera y con la misma mezcla que la descrita en el ítem N° 1.3 Pavimento de hormigón de cemento portland ($e = 38 \text{ cm}$) de la Rehabilitación de Pista 18-36. La única diferencia fue que debido a que el ancho de la terminadora es menor al ancho a trabajar en Rodaje Bravo se tuvo que vibrar con un vibrador de inmersión en el ancho que no puede vibrar la terminadora. En rodaje Alfa Norte se hormigonó en 3 fajas.

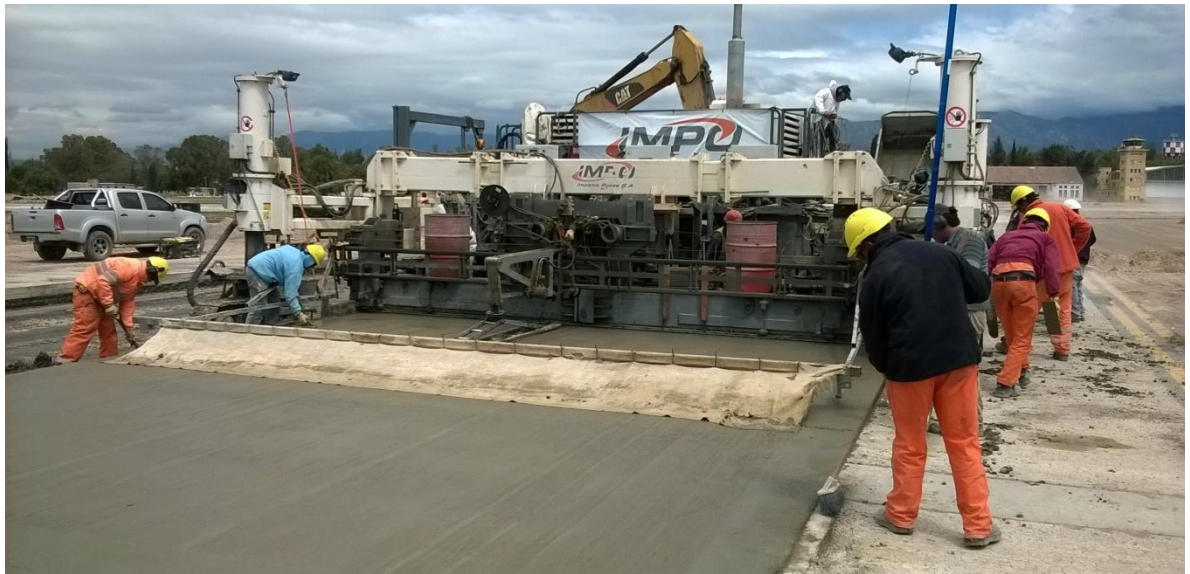
Imagen N° 22: Rodaje Bravo (se puede observar la diferencia de los anchos de la terminadora y el ancho de la losa a trabajar)

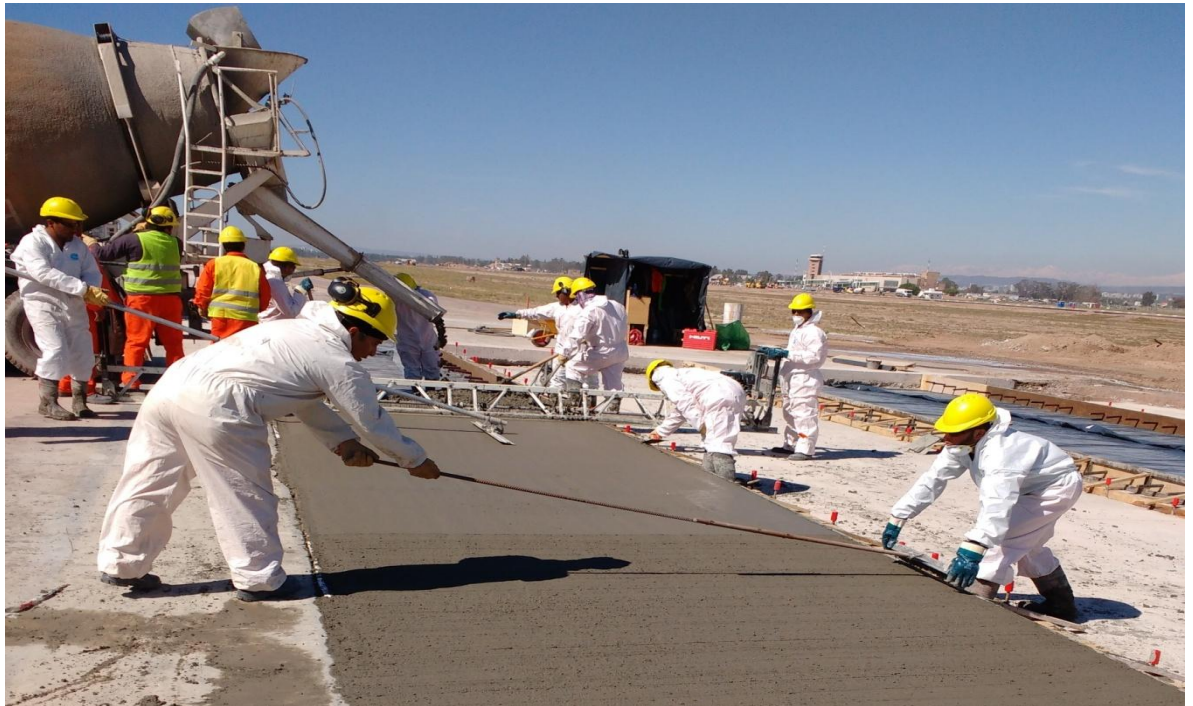
Imagen N° 23 : Camión mixer , fratachos y cepillo para terminación final.

Acto seguido se realiza el fratasado con herramientas de 1 metro de ancho y un texturado final con cepillo húmedo (que se limpiaba luego de cada pasada). El curado se realizó con una membrana química de curado que se aplicó con equipos de pulverización con motor a explosión tipo mochilas.

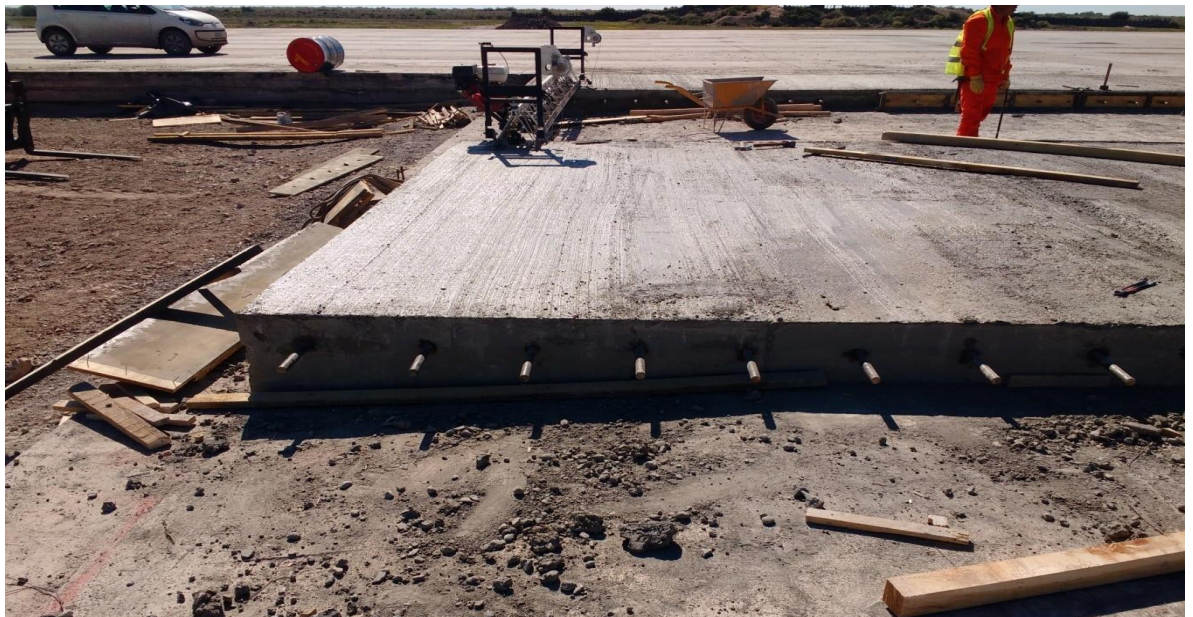
Imagen N° 24: Junta de construcción.

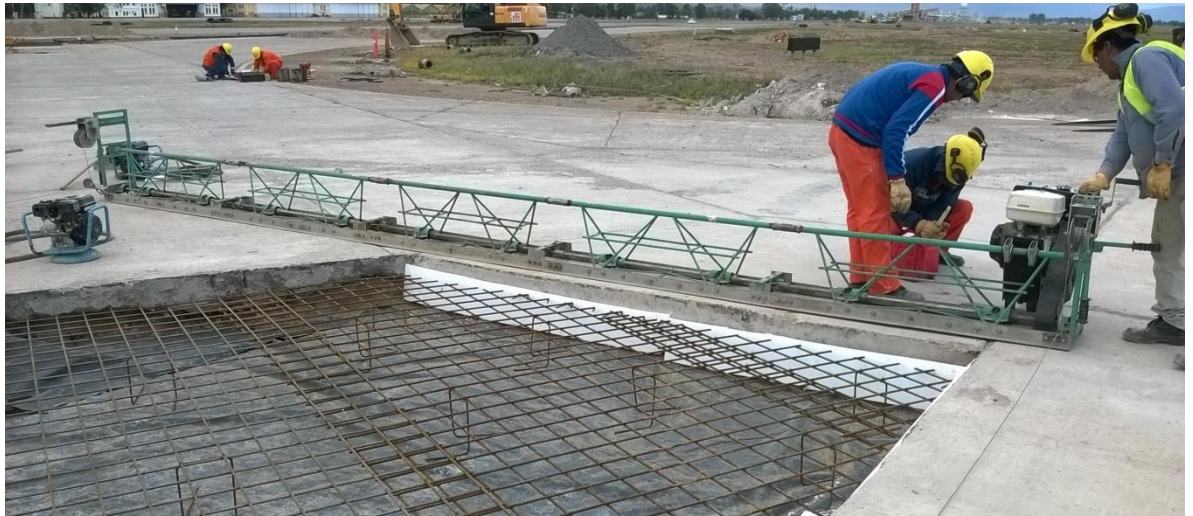
Imagen N° 25: Regla vibratoria y armadura de losa irregular.

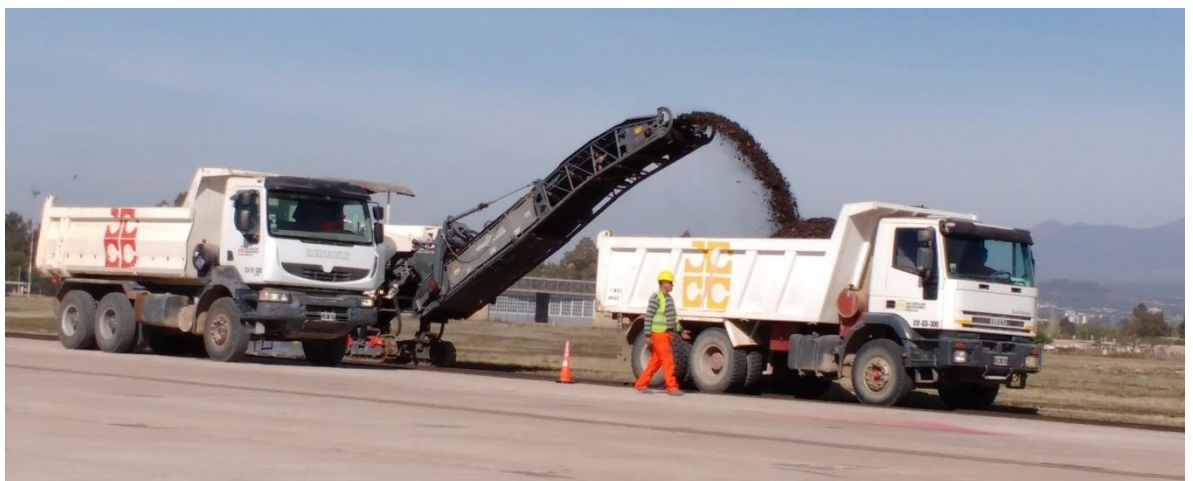
Imagen N° 26 : Equipo para fresado y dos camiones volquetes.

Este trabajo consistió en el fresado del pavimento bituminoso existente en el espesor total. El fresado se realizó en dos etapas, primero fresando un espesor de 3 a 4 cm, para luego completar el espesor del pavimento antiguo. El equipo que se utilizó fue una fresadora y camiones tataroo. El procedimiento se basó en el pasaje de la fresadora que retiraba el material bituminoso y lo transportaba a través de una cinta transportadora hasta al camión.

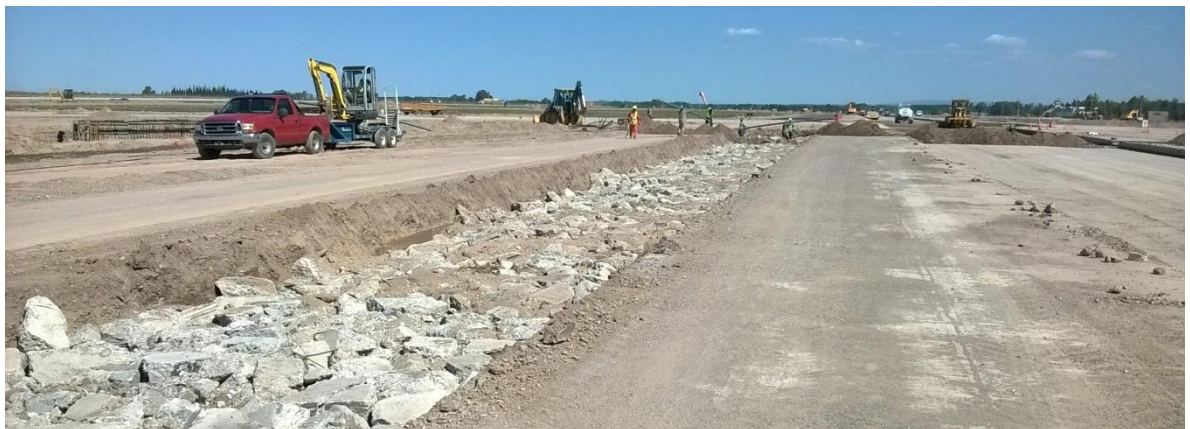
Imagen N° 27: Reemplazo de material existente por escombros de hormigón.

Durante el perfilado y compactado de la base granular existente se observó la existencia de baches por lo cual no se podía alcanzar la densidad especificada. Para solucionar este problema se cambió parte del material existente y se lo reemplazó con escombros de hormigón producto de la demolición de las distintas losas de rodaje.

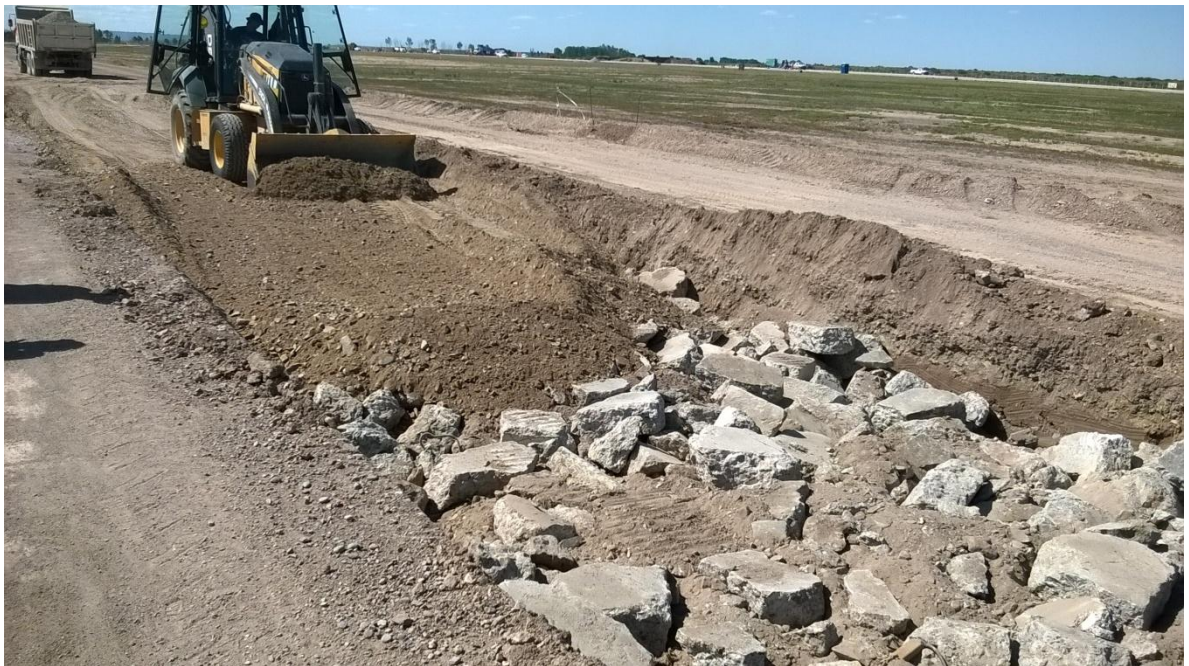
Imagen N°28 : Colocación de sub base granular sobre reemplazo de material debido a bacheo.

El procedimiento se basó en el transporte mediante camiones tatio que acopiaban el material en la caja ya realizada. Con la ayuda de una motoniveladora, el material es distribuido para luego ser compactado con rodillo neumático, rodillo liso combinado y compactador pata de cabra. Un camión regador de agua pasaba con intervalos de tiempo regulares para mantener la humedad de la mezcla.
