PRÁCTICA PROFESIONAL SUPERVISADA

CARRERA: Ingeniería Civil

PROYECTO: “Renovación Aeropuerto Internacional Gobernador Francisco Gabrielli”. Departamento de Las Heras, Mendoza.

EMPRESA: COAS S.R.L.

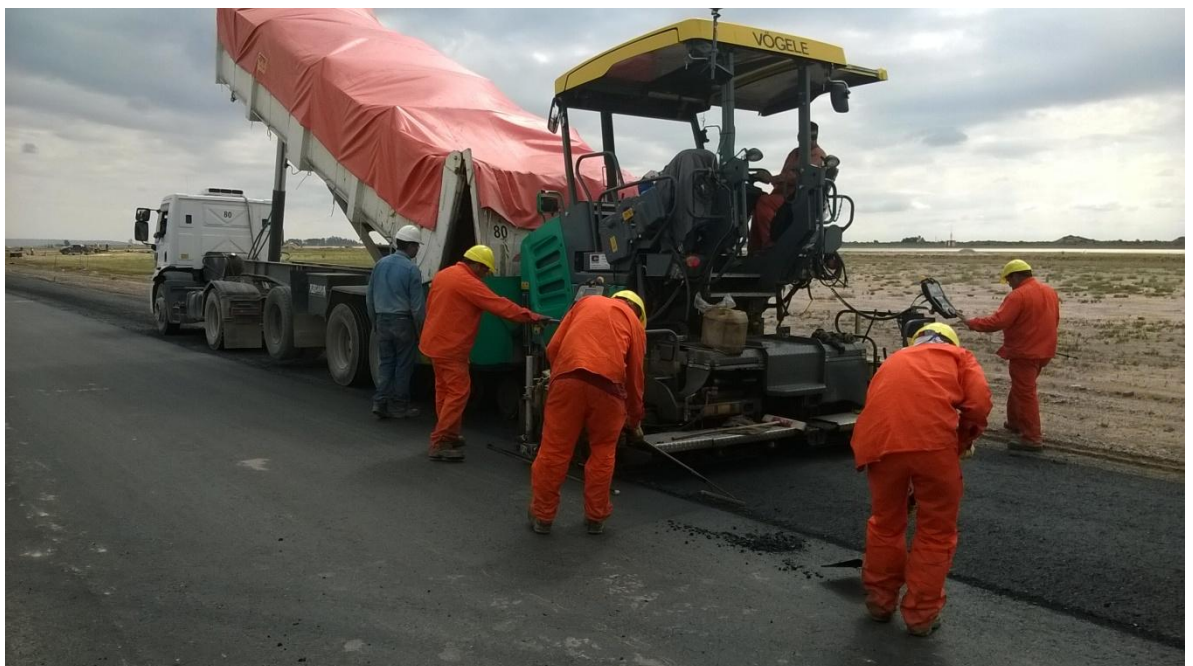
Imagen N°29: Camión volquete y terminadora

El procedimiento se basó en la colocación de un riego de imprimación (1l/m² de emulsión tipo C1) y luego un riego de liga (0,4 l/m² de emulsión tipo CRR). Una vez terminado este proceso se procede al transporte de la mezcla con camiones volcadores (con lona para mantener la temperatura). Este camión descarga sobre la terminadora de asfalto Vogele, y esta distribuye y compacta (a través de pisonos) en un ancho de 3,50 metros. La compactación final se realizó con un rodillo liso y dos rodillos neumáticos. Se realizaron 3 tramos de 3,50 metros para alcanzar un ancho total de 10,5 metros.

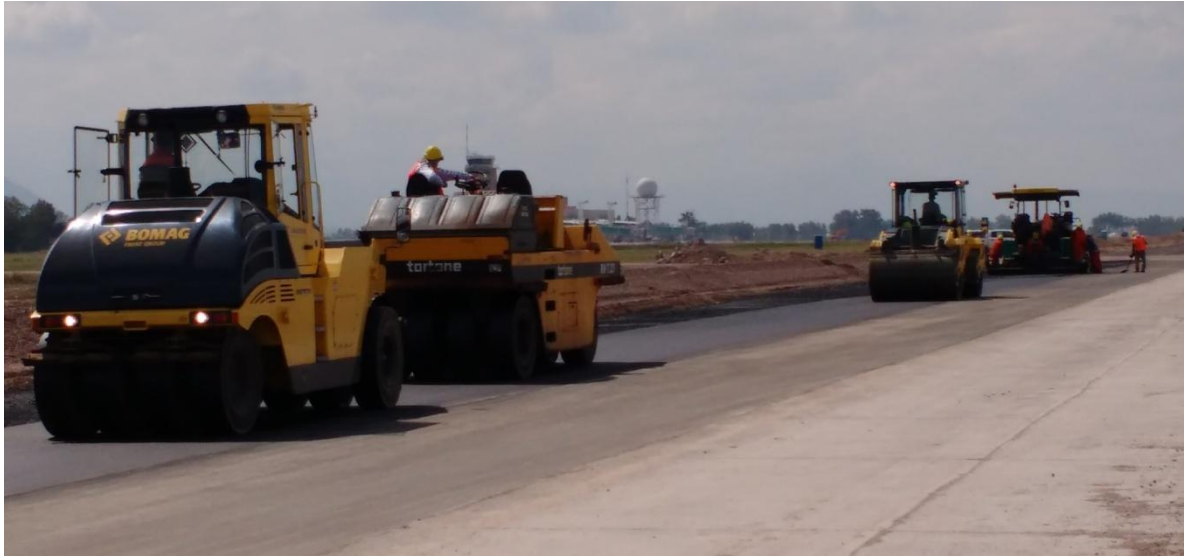
Imagen N° 30 : Rodillo liso y rodillos neumáticos para compactación.

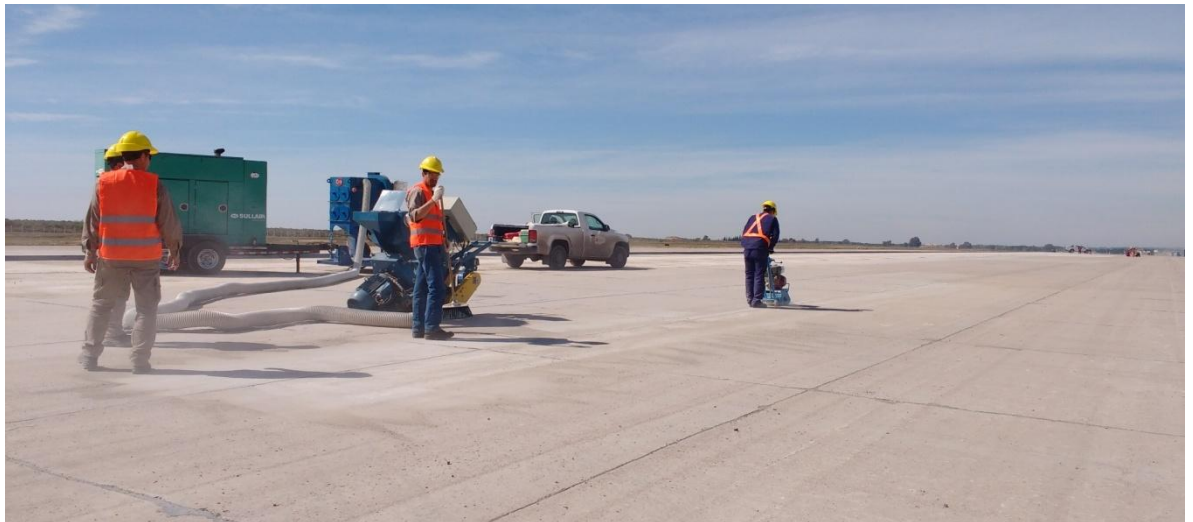
Imagen N°31 : Borrado mecánico de pintura de pista.

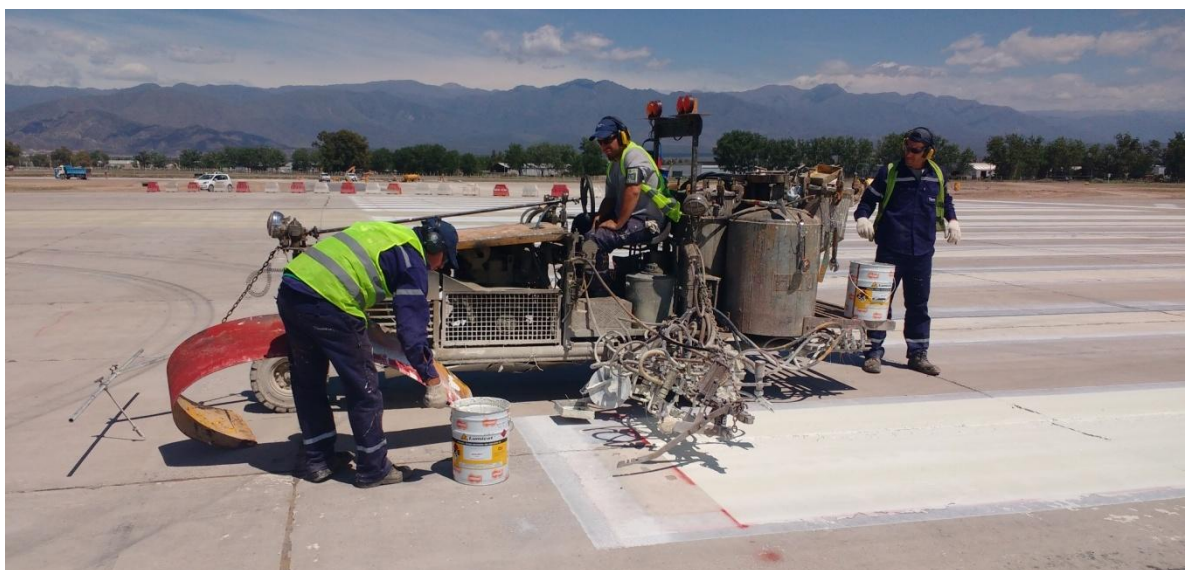
Imagen N°32 : Colocación de pintura blanca.

La pintura blanca, negra y amarilla se colocó con la ayuda de equipos para pintado para tal tarea. Luego se le colocaron esferas de vidrio para la retroreflectancia (cabe mencionar que a la pintura negra no se le debe colocar nada).

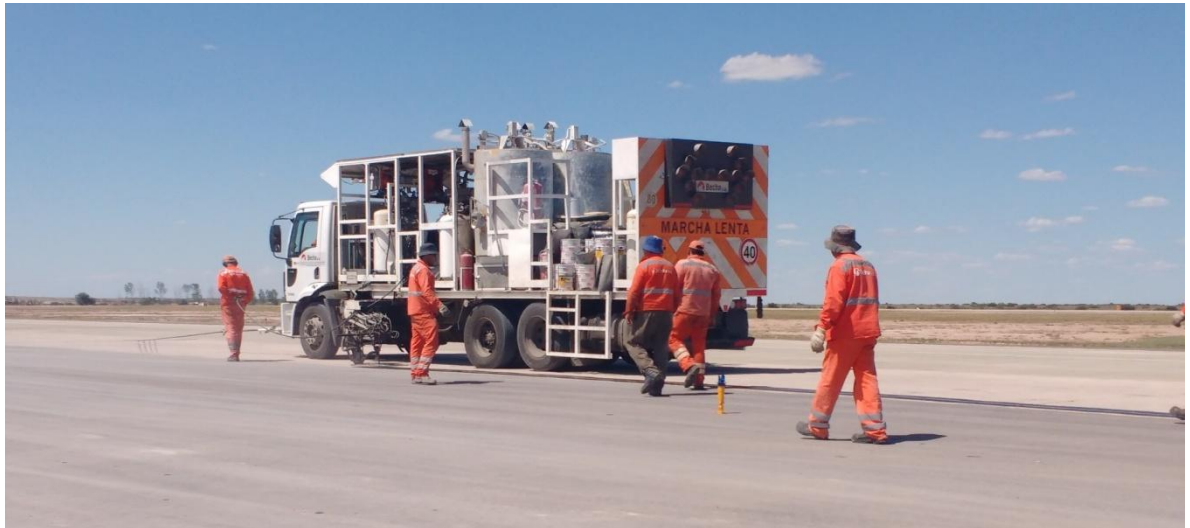
Imagen N° 33 : colocación de pintura negra.

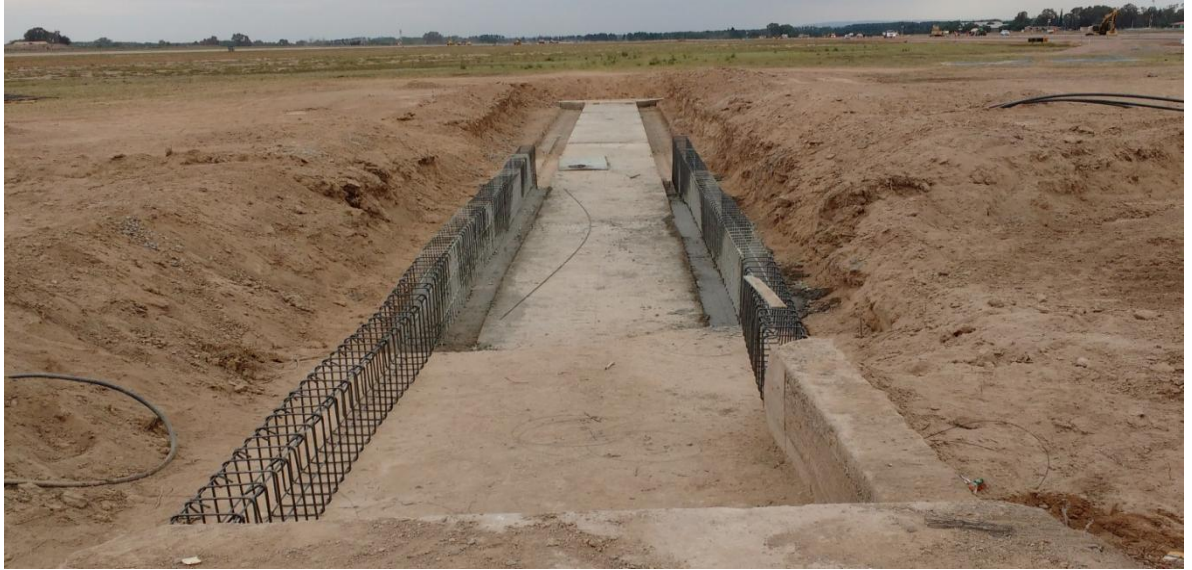
Imagen N° 34: Armadura de los tabiques.

fondo de alcantarilla es de hormigón simple y los tabiques y las tapas son de hormigón armado. Se colocan separadores para mantener el recubrimiento de 3 / 3,5 cm.

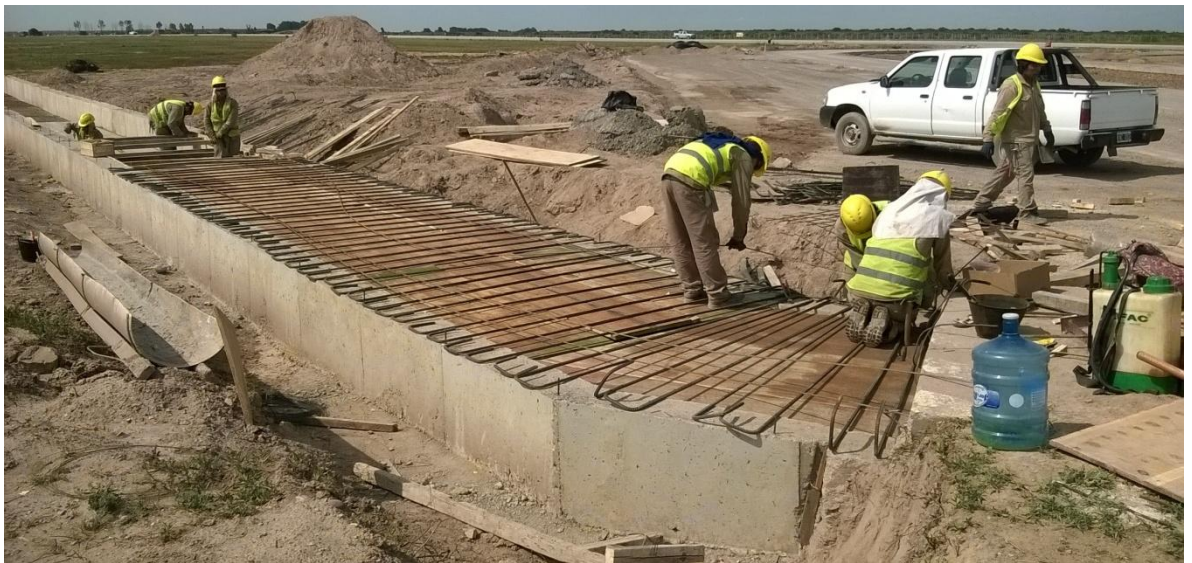
Imagen N° 35: encofrado y armadura de la tapa de la alcantarilla.

En la imagen N° 34,35 y 36 se puede observar parte del procedimiento descrito anteriormente.

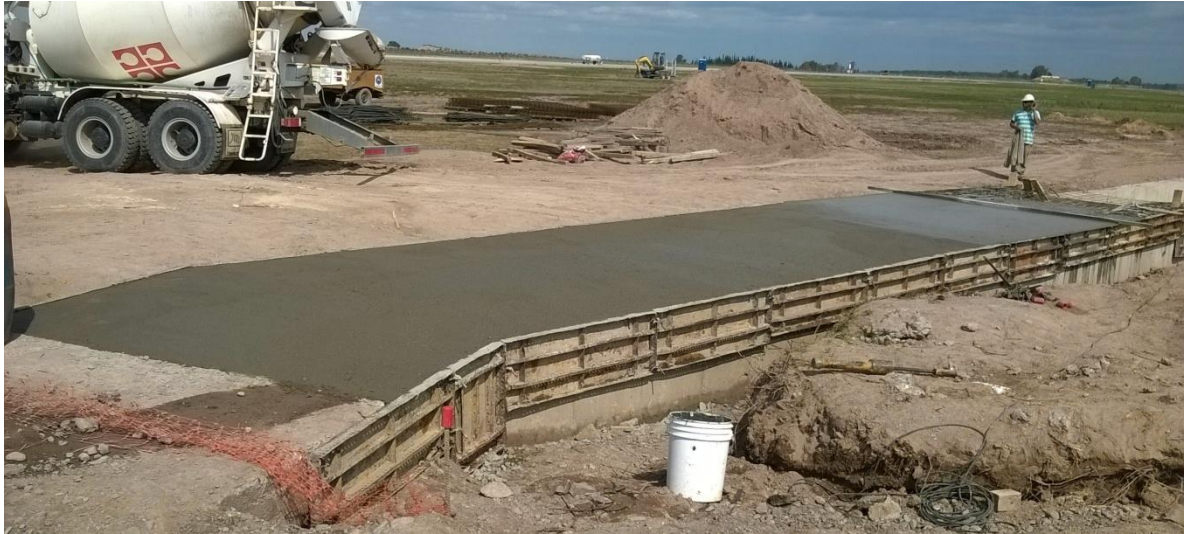
Imagen N° 36: hormigón recién colocado en la tapa de la alcantarilla.
